**RELATÓRIO DE FISCALIZAÇÃO
RF/CSB/0044/2013**

**Assunto: Fiscalização do Sistema de Abastecimento
de Água do Município de Jati**

COORDENADORIA DE SANEAMENTO BÁSICO

**Fortaleza – CE
Novembro/2013**

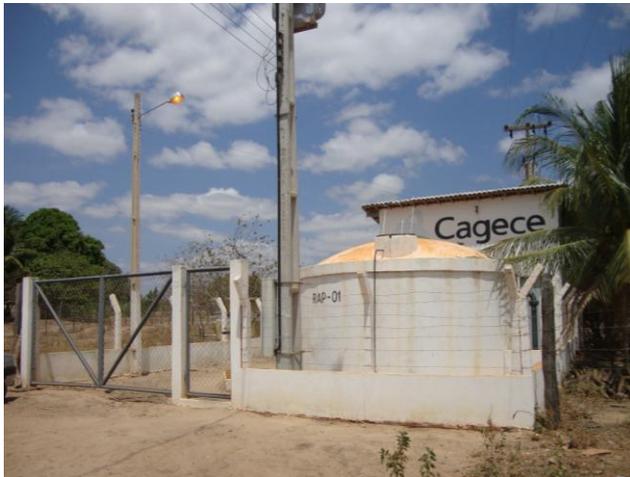
Foto 1 – Vista externa da área do PT-04.

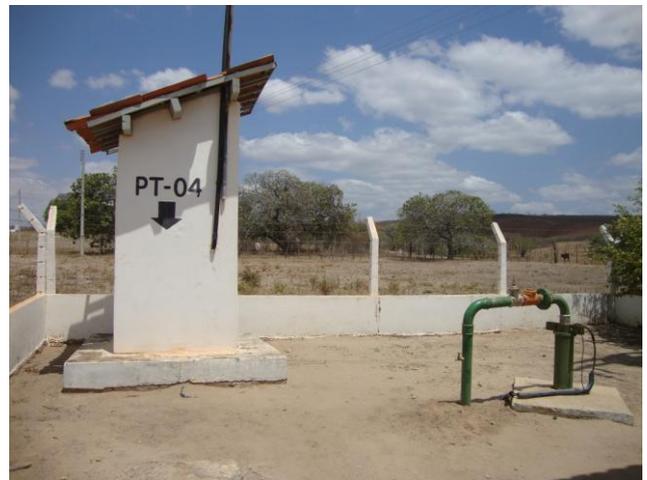
Foto 2 – Vista do PT-04 e da casa de abrigo do quadro de comando.

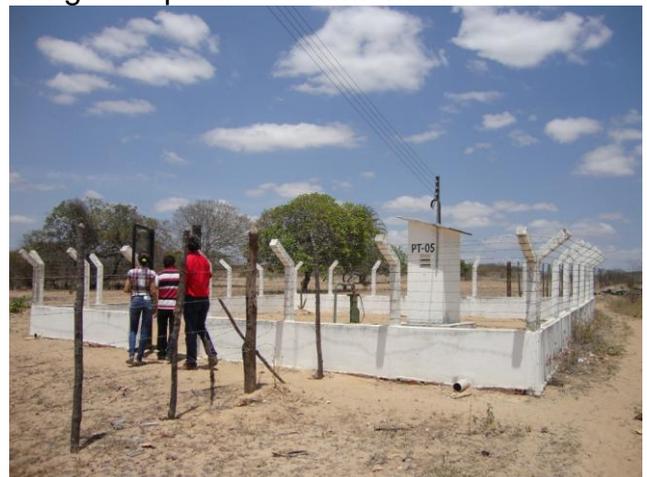
Foto 4 – Vista externa da área do PT-05.

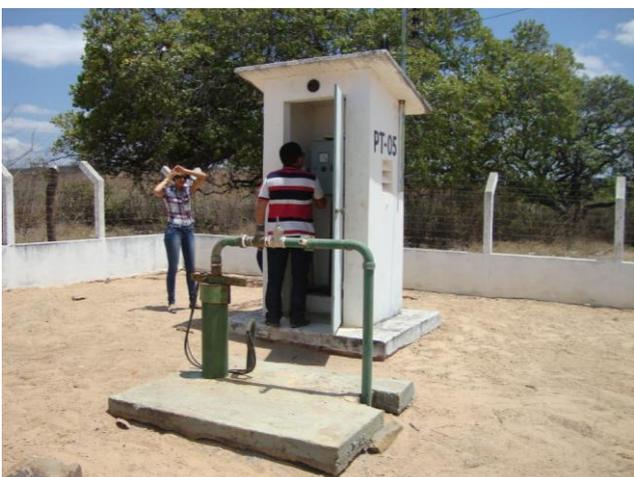
Foto 5 – Vista do PT-05 e da casa de abrigo do quadro de comando.

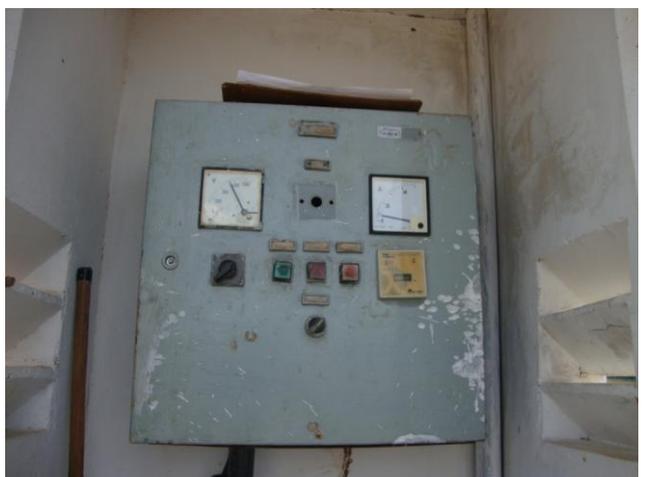
Foto 6 – Quadro de comando do PT-05.

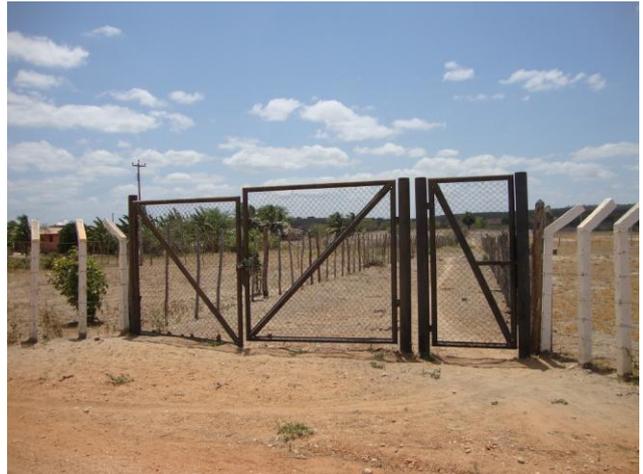
Foto 8 – Área de acesso ao PT-06.

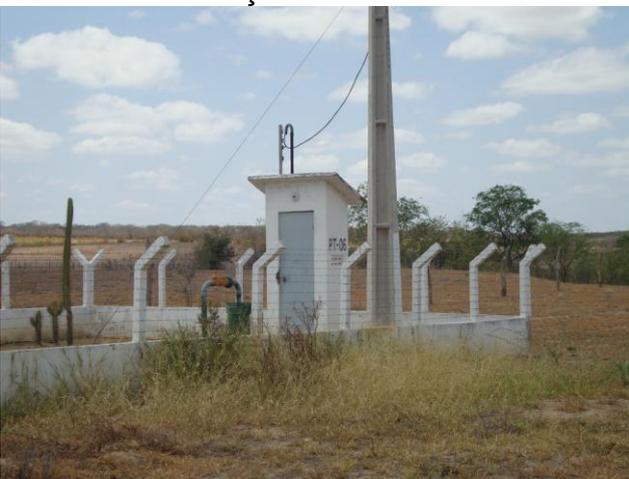
Foto 9 – Vista externa da área do PT-06.

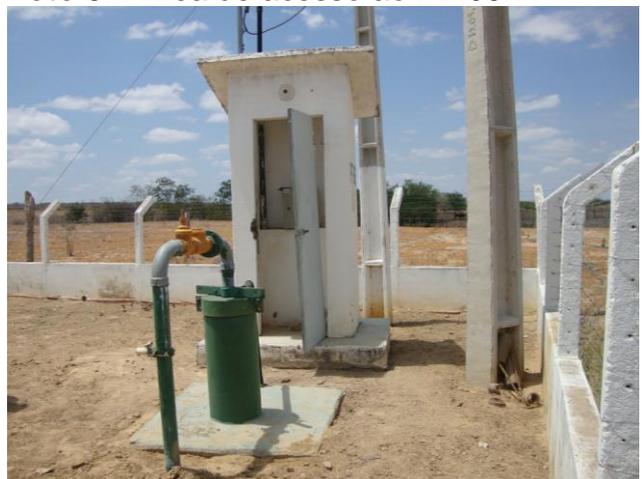
Foto 10 – Vista do PT-06 e da casa de abrigo do quadro de comando.

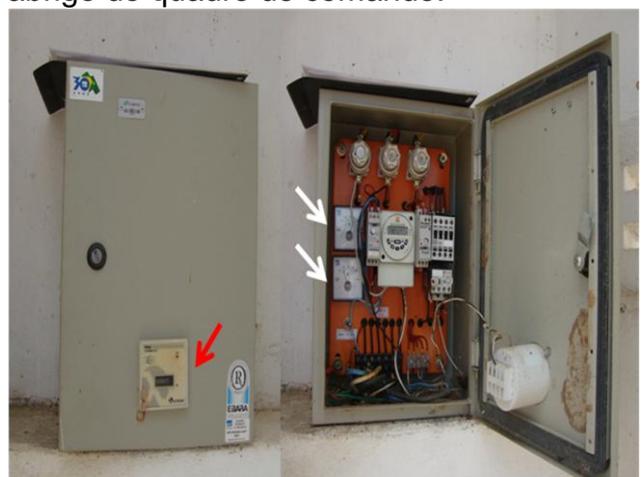
Foto 12 – Quadro de comando do PT-06.

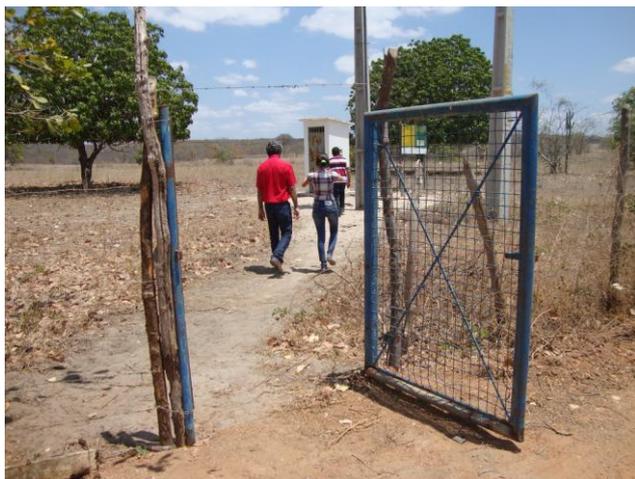
Foto 13 – Área de acesso ao PT-08.

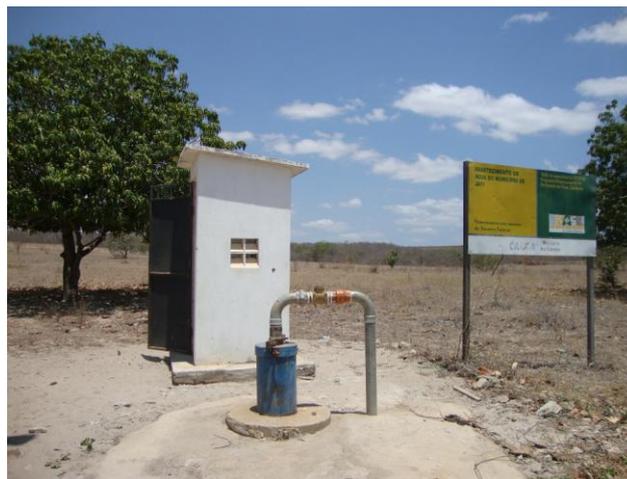
Foto 14 – Vista do PT-08 e da casa de abrigo do quadro de comando.

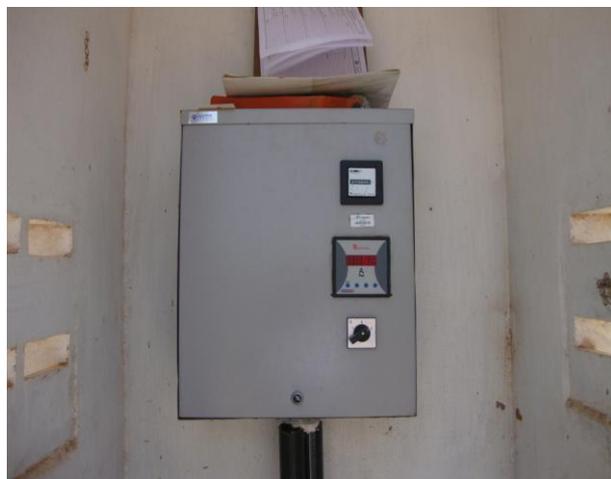
Foto 15 – Quadro de comando do PT-08.

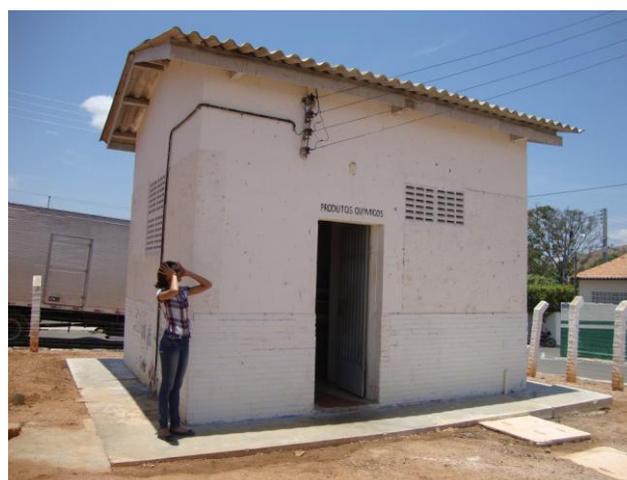
Foto 17 – Vista externa da casa de química.

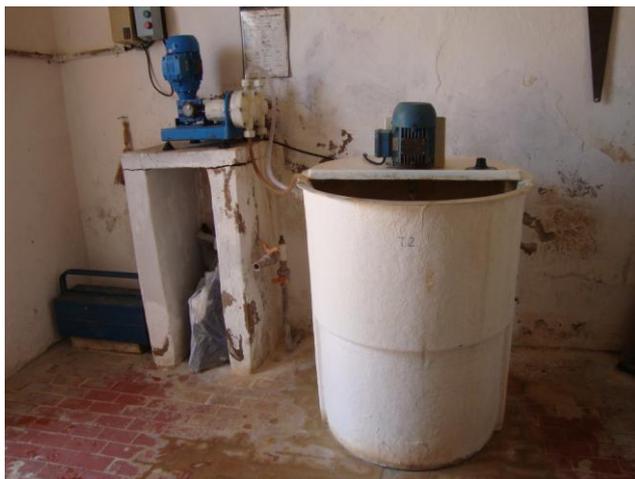
Foto 18 – Tanque de preparação e bomba dosadora de hipoclorito de cálcio.

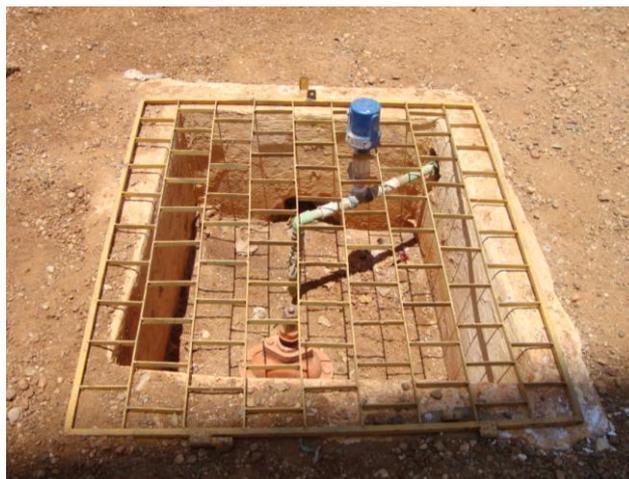
Foto 19 – Clorador de pastilha na saída do REL-01.

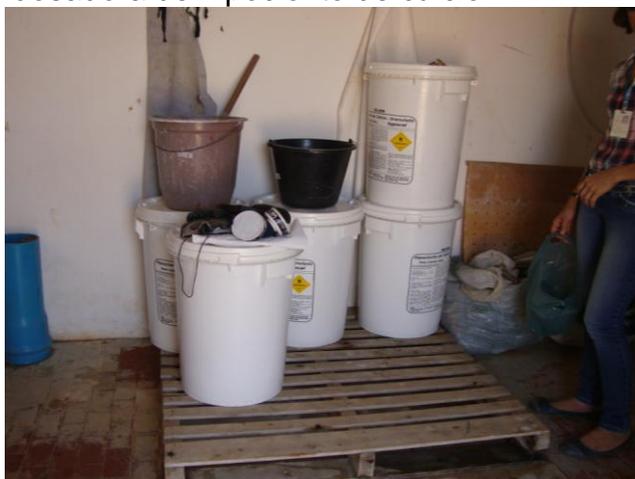
Foto 20 – Almojarifado para produtos químicos.

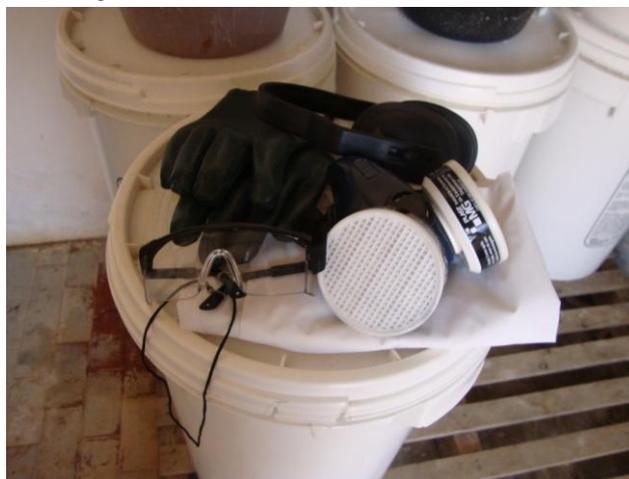
Foto 21 – EPIs para o operador.

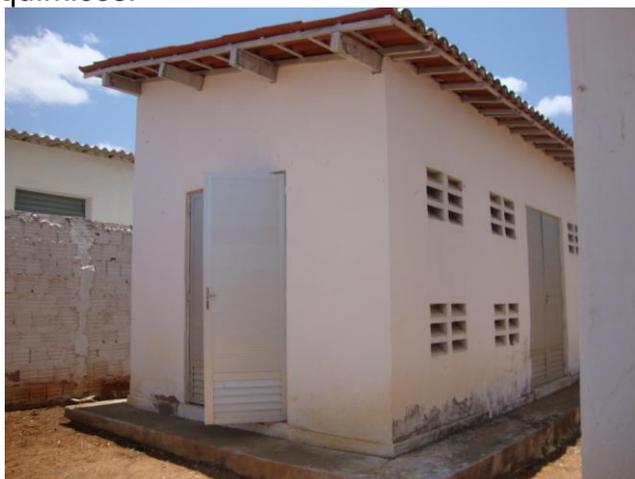
Foto 22 – Vista externa do laboratório.

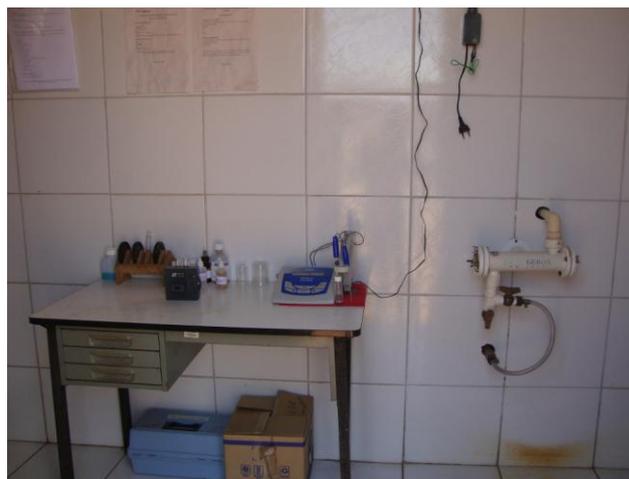
Foto 23 – Vista interna do laboratório.

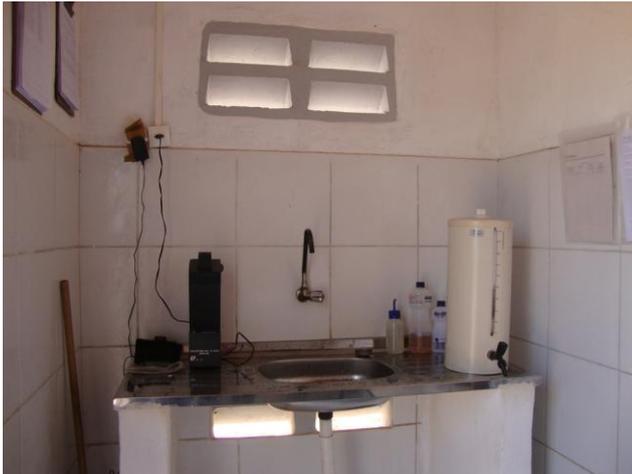
Foto 24 – Vista interna do laboratório.

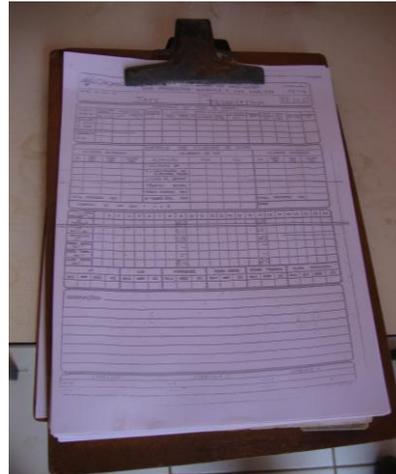
Foto 25 – Fichas de controle da qualidade da água

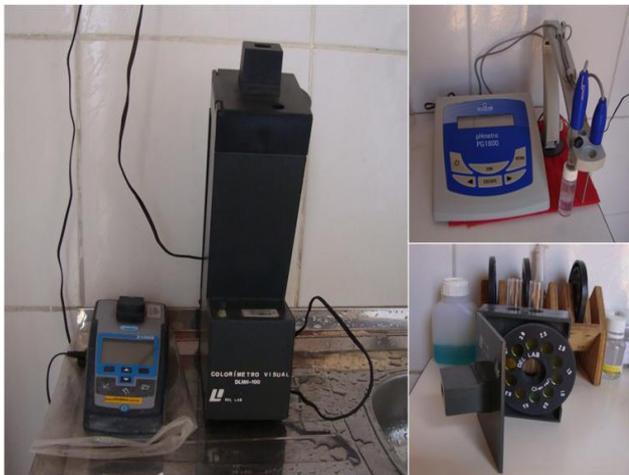
Foto 26 – Equipamentos de ensaios físico-químicos.

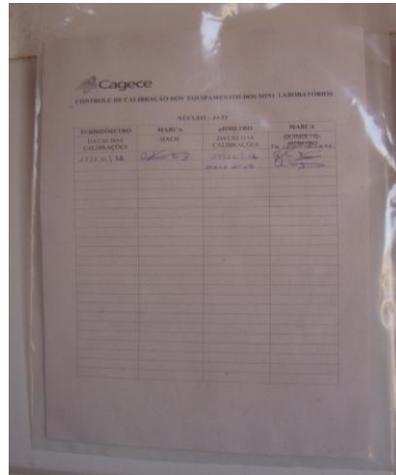
Foto 27 – Ficha de calibração dos equipamentos.

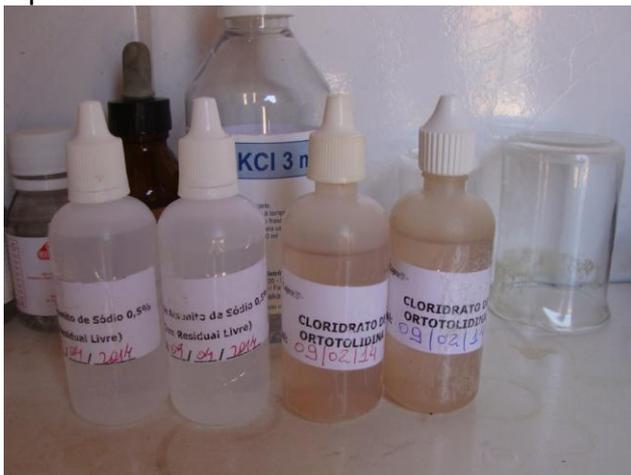
Foto 28 – Reagentes químicos dentro do prazo de validade.

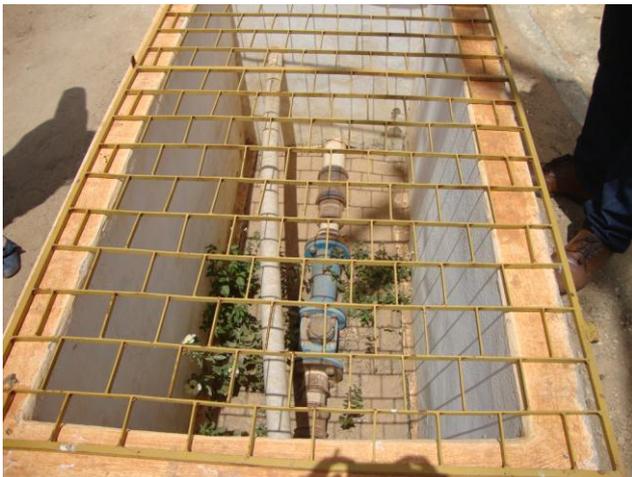
II. Controle de perdas					
1	Existe macro medição? <i>Art. 2º, 119, 125, 128 e 137 da Res. 130/2010</i>	S	22	01.07	F30, F31 e F32
2	A adutora está isenta de vazamentos? (Ver RECOP e verificar causas) <i>Art. 2º e 119 da Res. 130/2010</i>	S	22	01.07	-
III. Outros					
1	Existe cadastro técnico atualizado da adutora? <i>Art. 2º, 119 e 130 da Res. 130/2010</i>	S	22	01.07	-
Obs: Croqui, fl 16 do Processo PCSB/CSB/0190/2013

Foto 30 – Macromedidor na saída do poço PT-04.

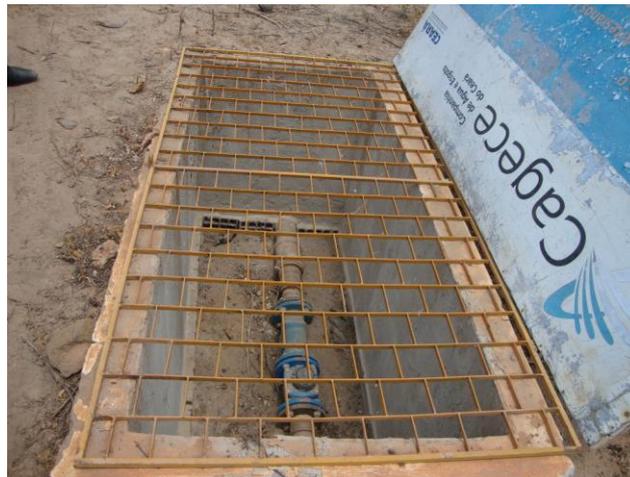
Foto 31 – Macromedidor na saída do poço PT-05.

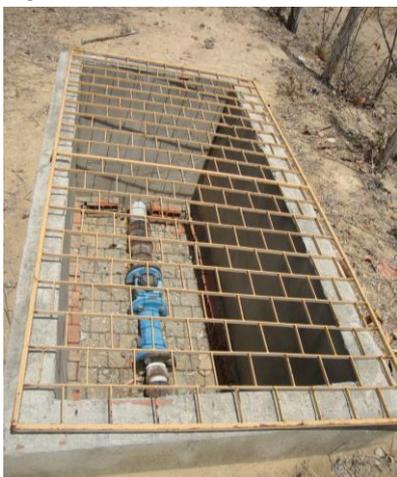
Foto 32 – Macromedidor na saída do poço PT-06.

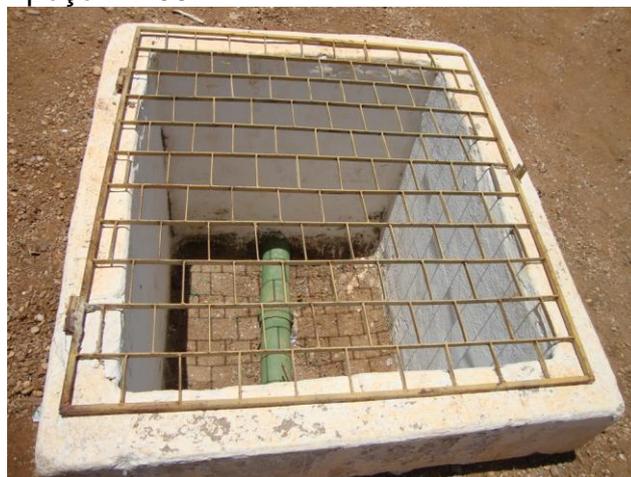
Foto 33 – Estação pitométrica na saída do REL-01.

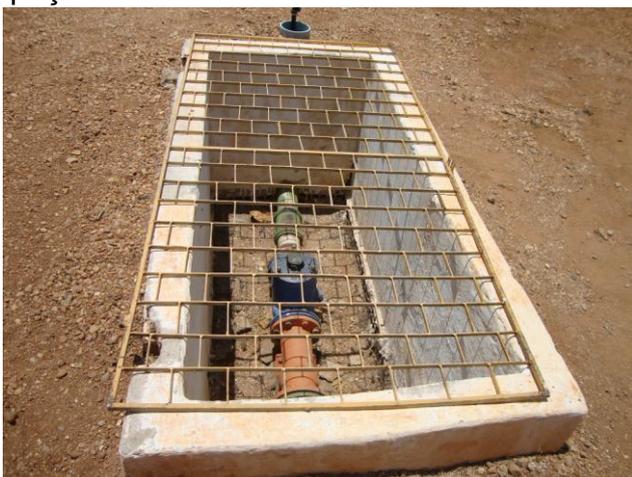
Foto 34 – Macromedidor na saída do REL-01.

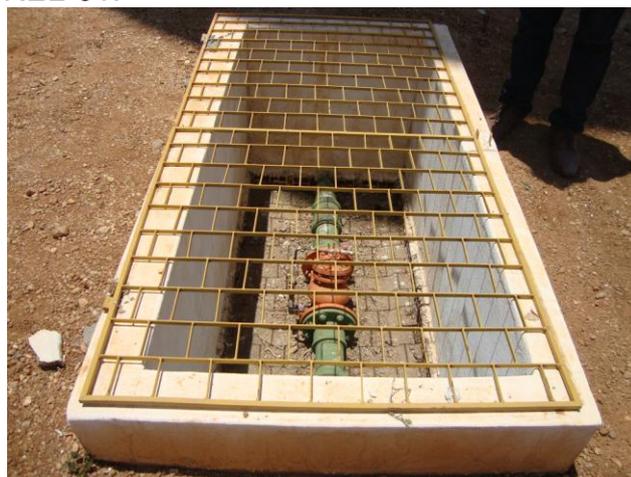
Foto 35 – Ventosa na saída do REL-01.

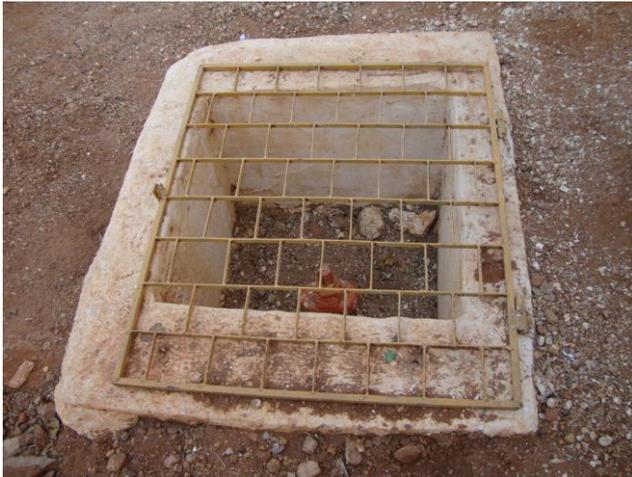
Foto 36 – Caixa de registro do REL-01.

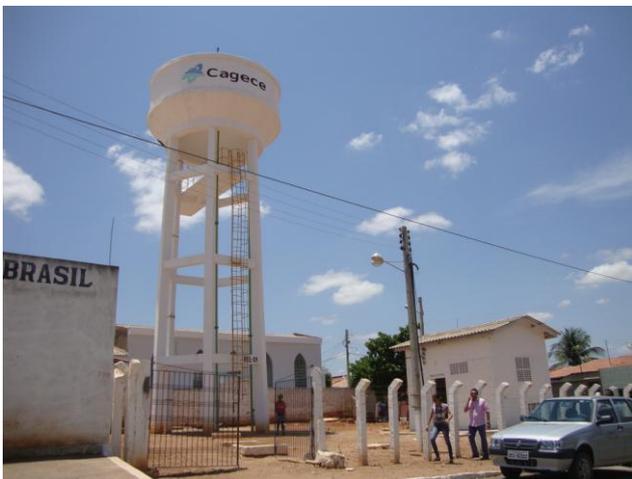
Foto 37 – Vista do REL-01.

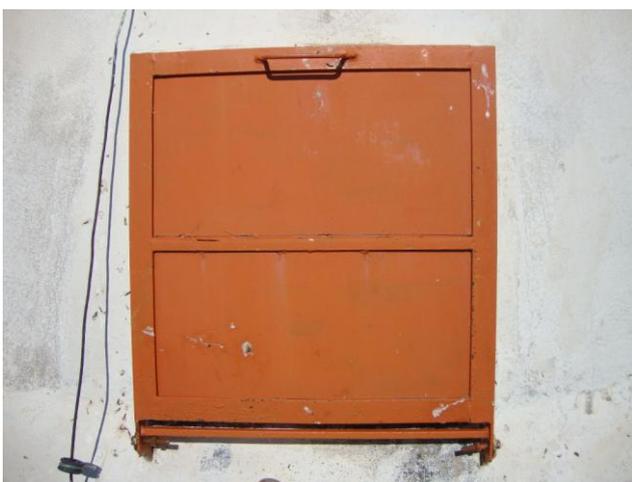
Foto 39 – REL-01: tampa de inspeção em adequada condição de vedação.

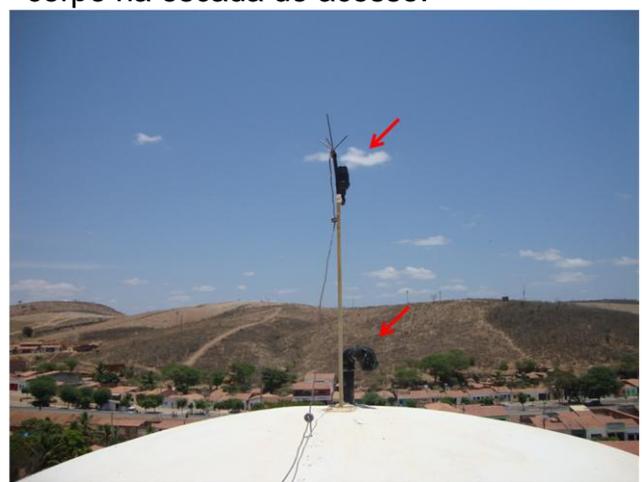
16	Existe tubulação para descarga de fundo? <i>Art. 2º e 137 da Res. 130/2010</i>	S	22	01.06	-
17	As caixas de proteção, de inspeção ou de passagem existentes na área do reservatório possuem tampas adequadas ou grades de proteção? <i>Art. 2º e 119 da Res. 130/2010</i>	S	22	01.07	-
18	As instalações estiveram isentas de vazamentos no período verificado? (tubos, registros, etc) <i>Art. 2º e 119 da Res. 130/2010</i>	S	22	01.07	-
19	Existem para-raios e sinalização noturna de obstáculo em adequadas condições de funcionamento? <i>Art. 2º e 137 da Res. 130/2010</i>	S	22	01.06	F40

Foto 40 – REL-01: Tubulações de ventilação com tela de vedação, para-raios e sinalizador noturno.

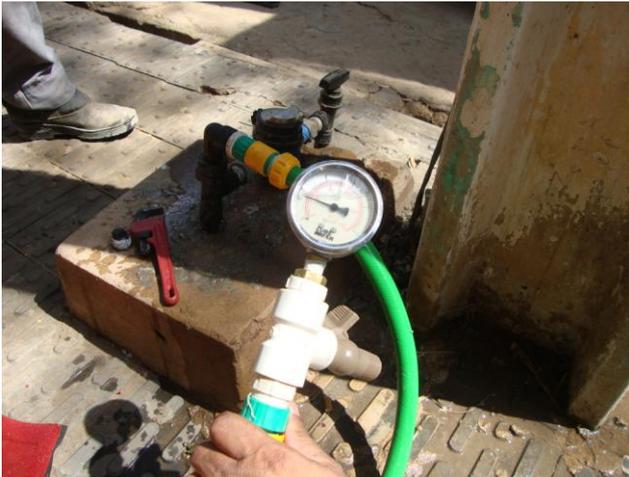
Foto 47 – Medição de pressão instantânea na Rua Monsenhor Sotter, nº 61.

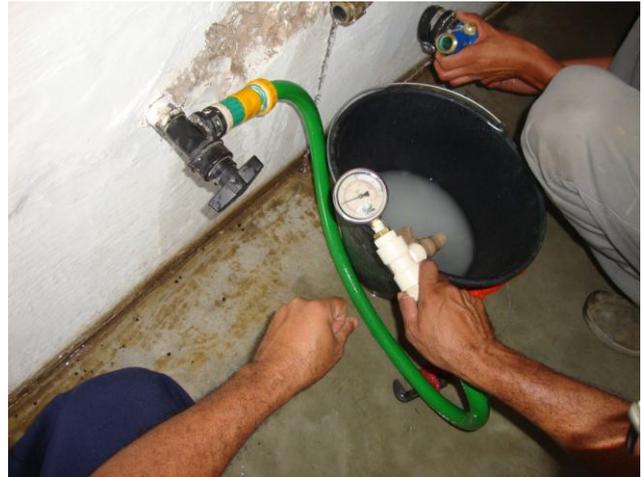
Foto 48 – Medição de pressão instantânea na Rua Sabino Pereira, nº 7.

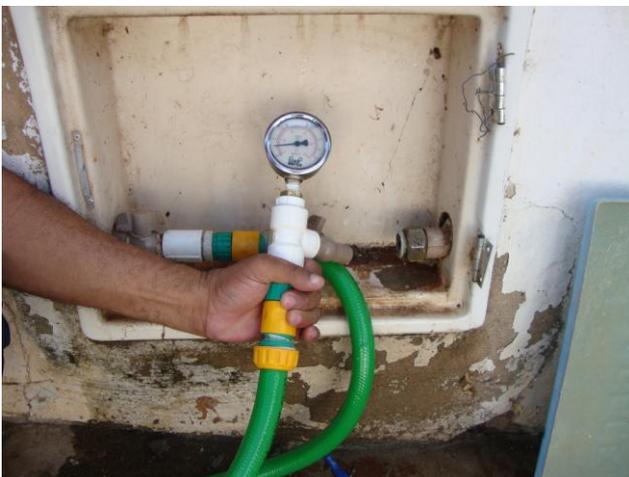
Foto 49 – Medição de pressão instantânea na Rua Tabelião, s/n.

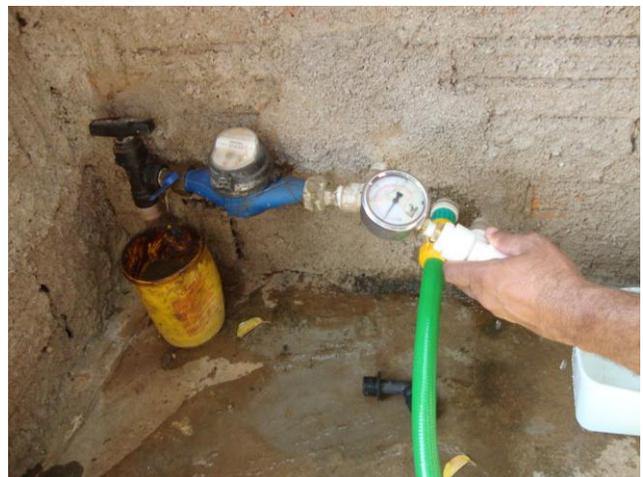
Foto 50 – Medição de pressão instantânea na Rua Francisco Jovino Gomes, s/n.

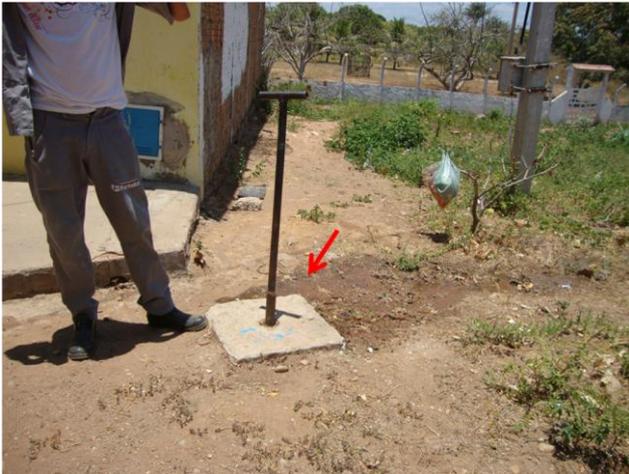
Foto 53 – Registro de descarga na Rua Exedito Almeida.

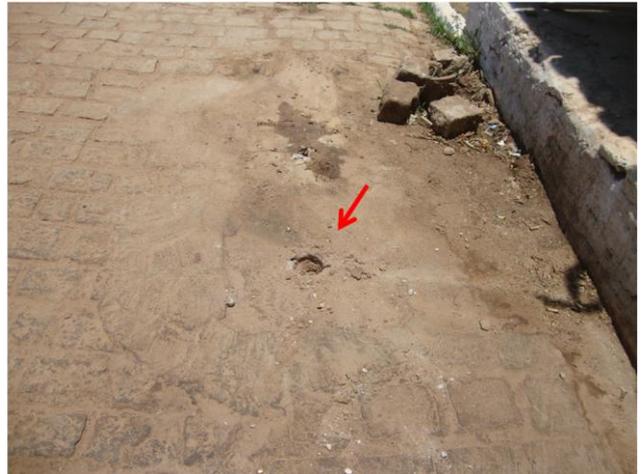
Foto 54 – Registro de descarga na Av. José Humberto Alcântara.

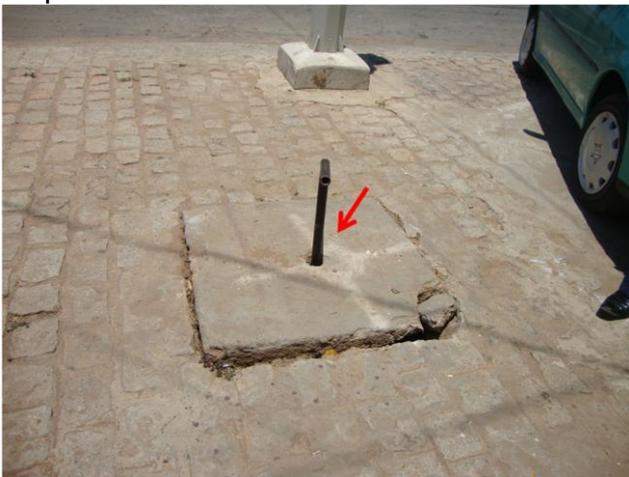
Foto 55 – Registro de descarga na Av. José Humberto Alcântara.

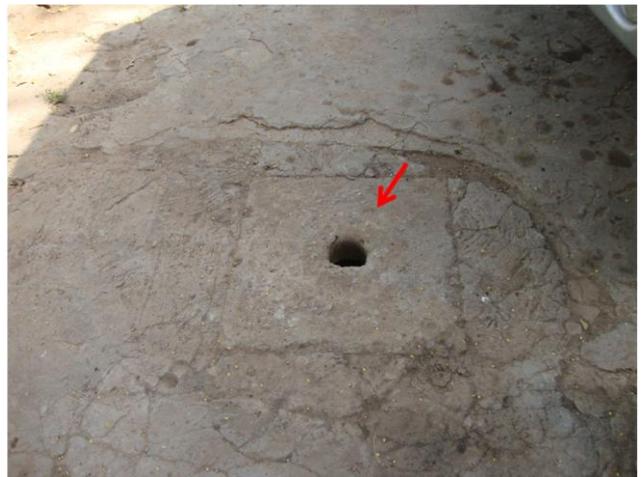
Foto 56 – Registro de descarga na Rua Monsenhor Sotter.

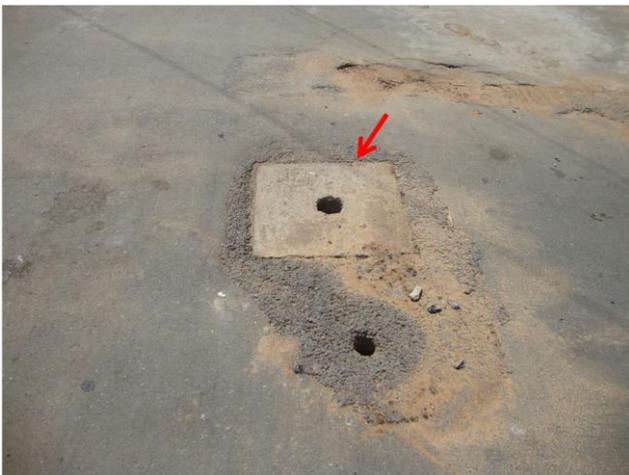
Foto 57 – Registro de descarga na Rua Sabino Pereira.

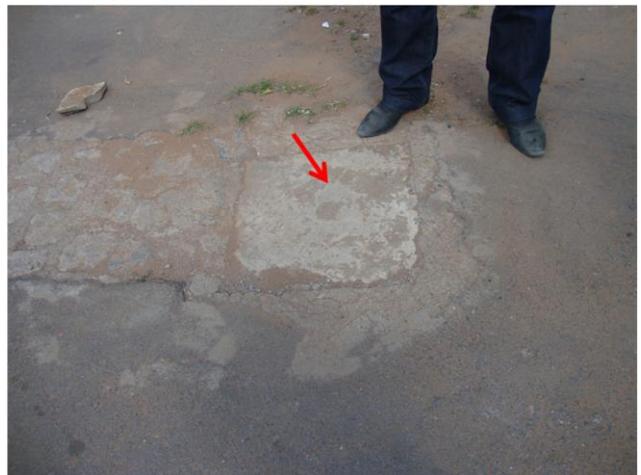
Foto 58 – Registro de descarga na Rua Tabelião.

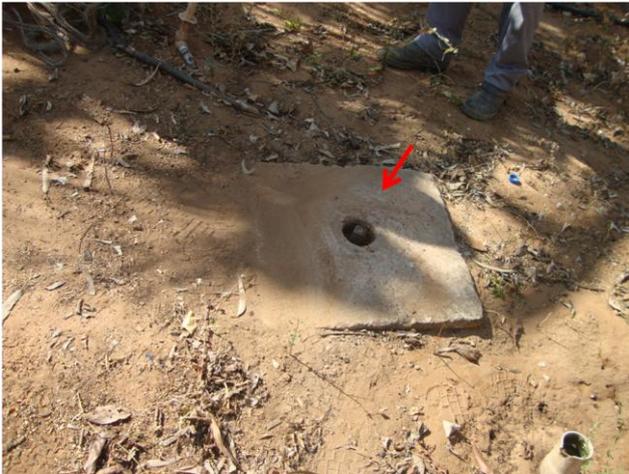
Foto 59 – Registro de descarga na Rua Areia dos Vidal.

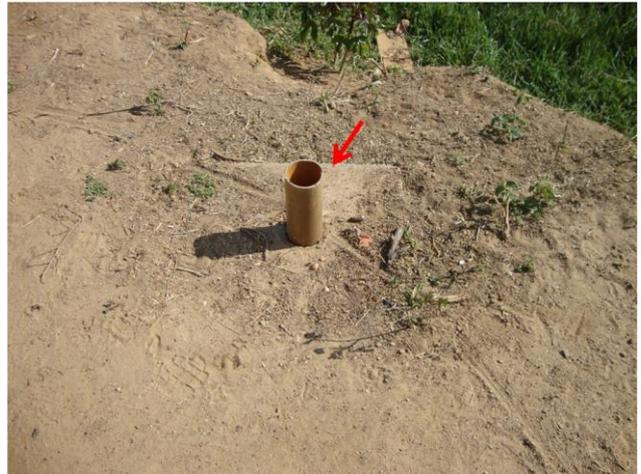
Foto 60 – Registro de descarga na Rua Francisco Jovino Gomes.

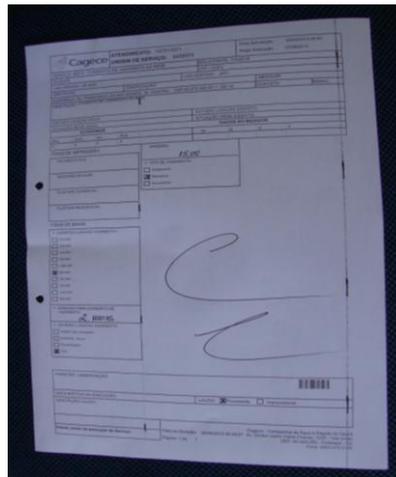
Foto 72 – OS de conserto de vazamento na rede, com data de solicitação de 26/07/13 e execução de 27/07/13.

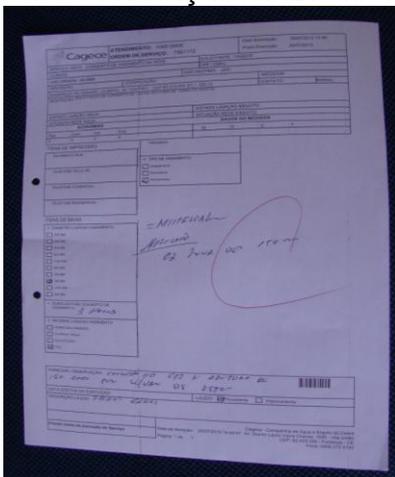
Foto 73 – OS de conserto de vazamento na rede, com data de solicitação de 26/07/13 e execução de 27/07/13.

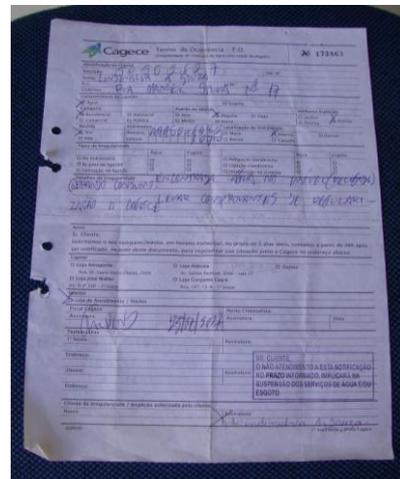
Foto 92 – Termo de Ocorrência.

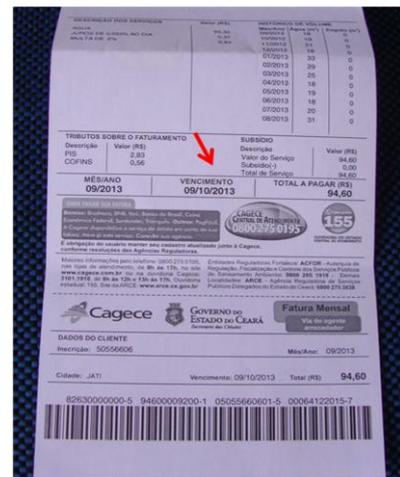
Foto 94 – Apresentação da fatura com data de vencimento.
