**RELATÓRIO DE FISCALIZAÇÃO
RF/CSB/0046/2013**

**Assunto: Fiscalização do Sistema de Abastecimento
de Água da Localidade de Iara do Município de Barro**

COORDENADORIA DE SANEAMENTO BÁSICO

**Fortaleza – CE
Dezembro/2013**

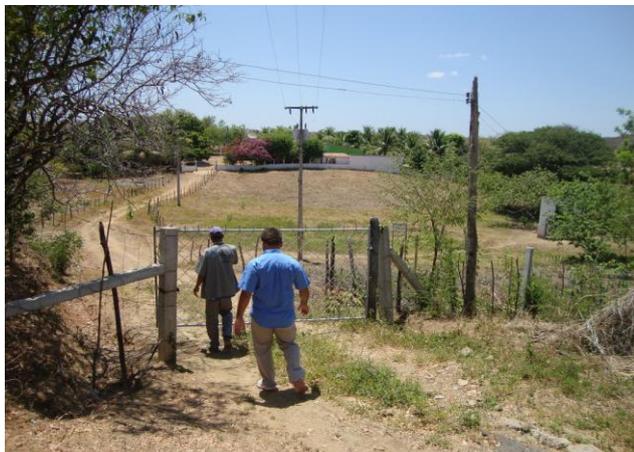
Foto 1 – Área destinada à captação.

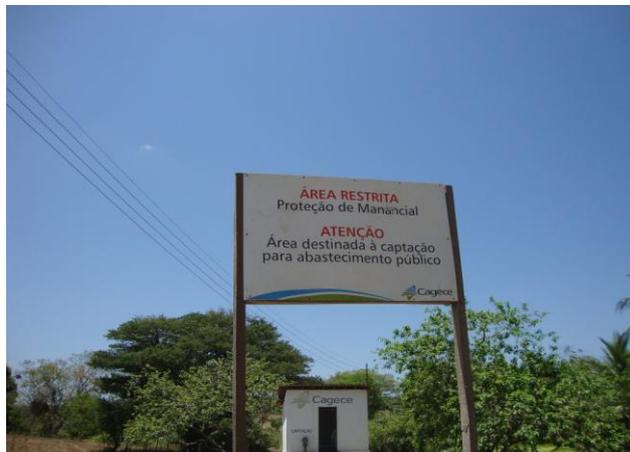
Foto 2 – Placa indicativa da área destinada à captação para abastecimento público

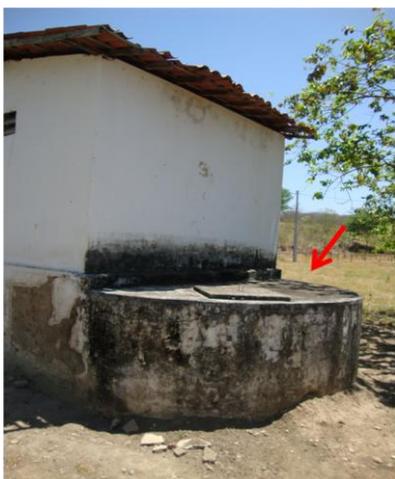
Foto 3 – Vista do Poço Amazonas.

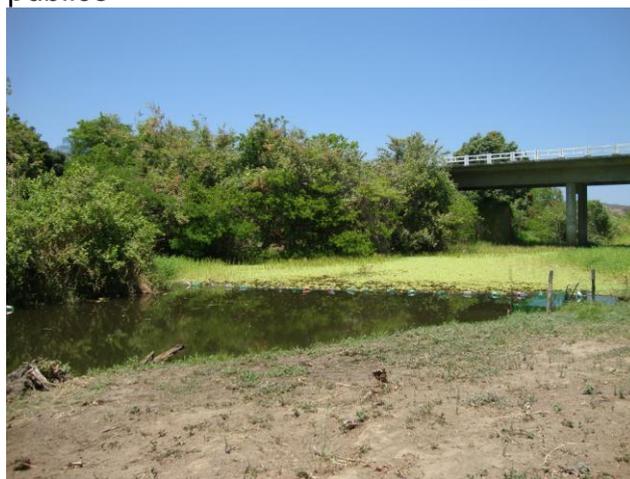
Foto 4 – Dreno às margens do Riacho Cuncas.

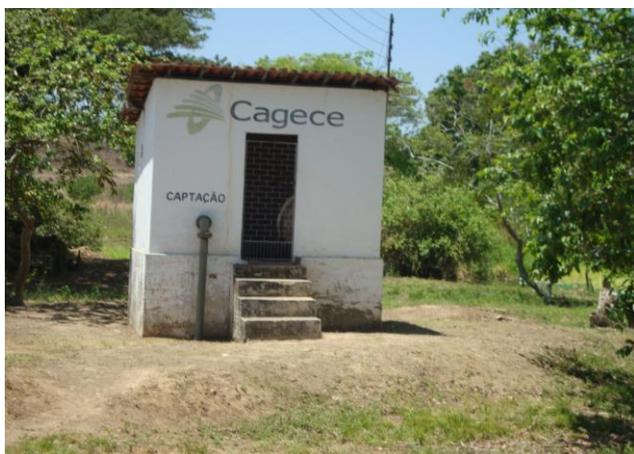
Foto 5 – Casa de abrigo da elevatória EEAB-01 e do quadro de comando.

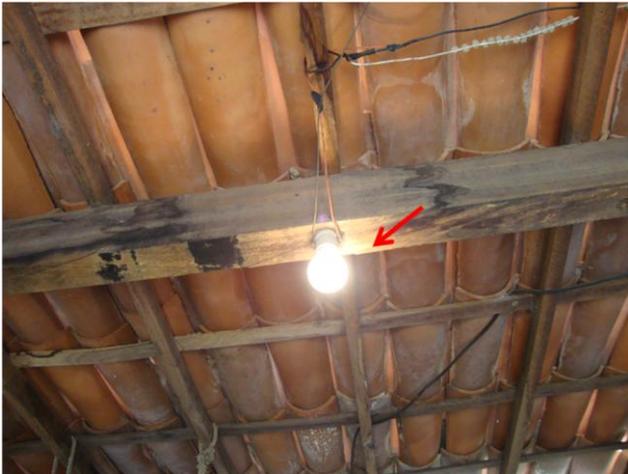
Foto 7 – Iluminação interna para trabalhos noturnos.

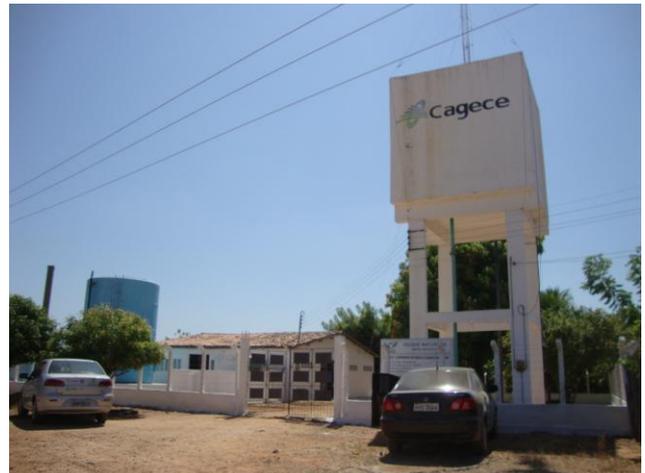
Foto 10 – Vista externa do Tratamento.

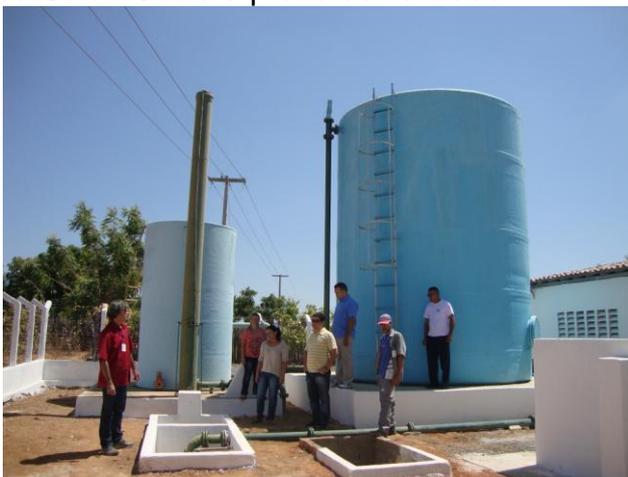
Foto 11 – Vista do filtro F-01 e do decantador, respectivamente.

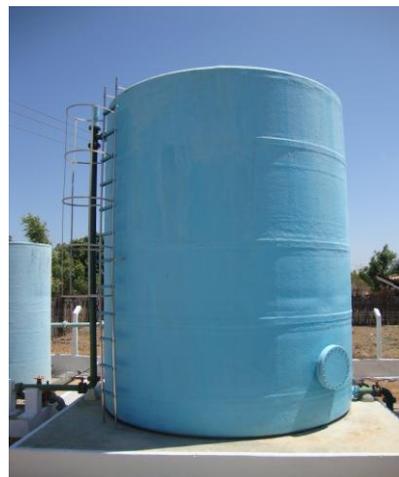
Foto 12 – Decantador com escada de acesso.

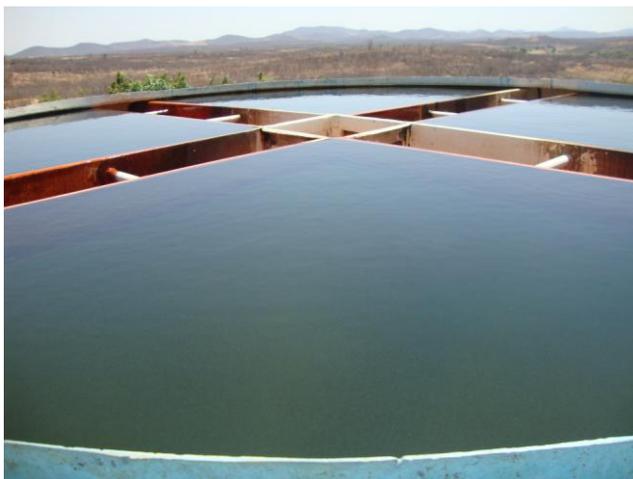
Foto 13 – Vista superior do decantador.

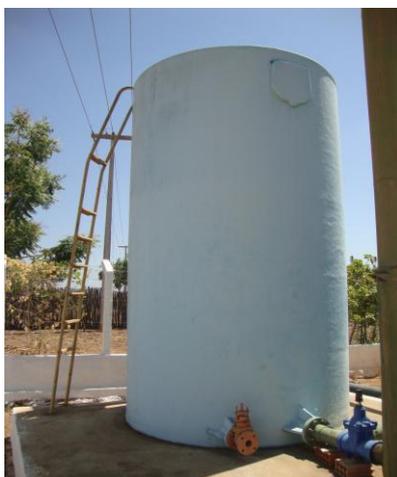
Foto 15 – Filtro 01 com escada de acesso.

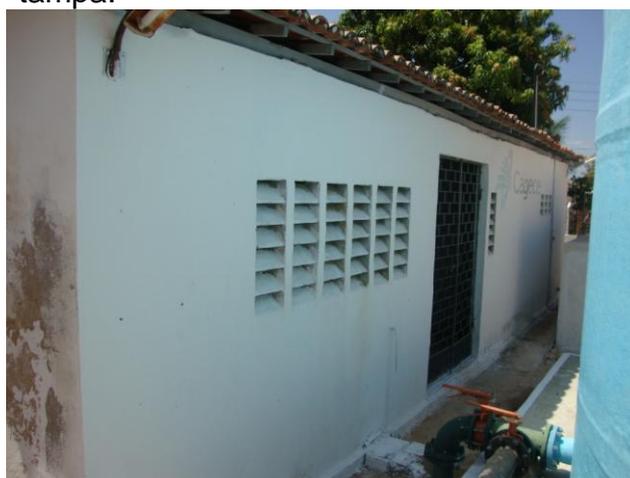
Foto 18 – Casa de Química: vista externa.

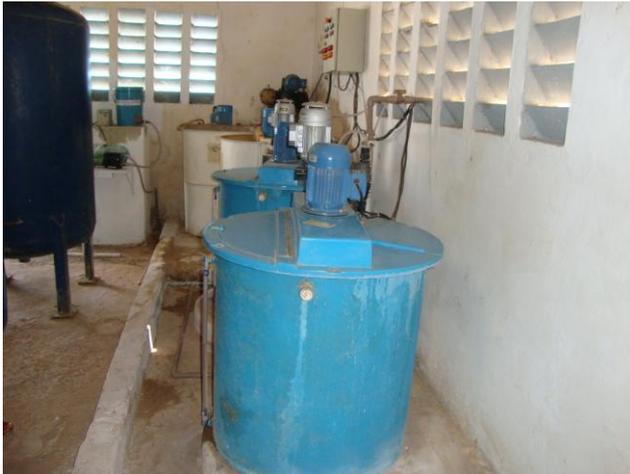
Foto 19 – Casa de química: dosadores.

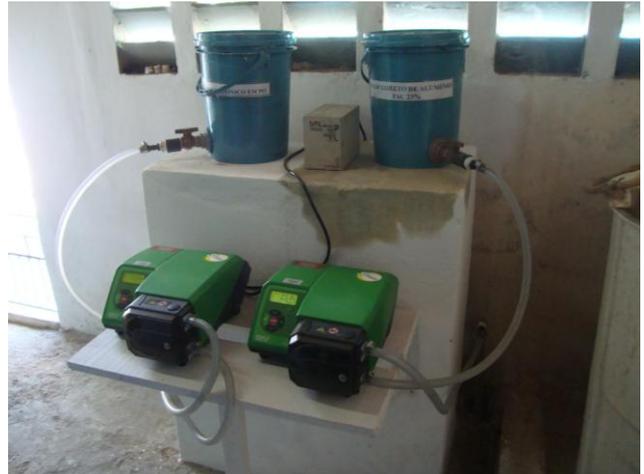
Foto 20 – Casa de química: dosadores.

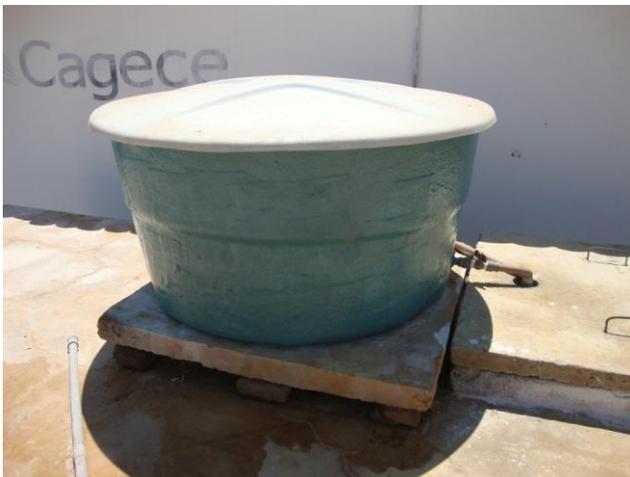
Foto 21 – Tanque dosador no RAP-01.

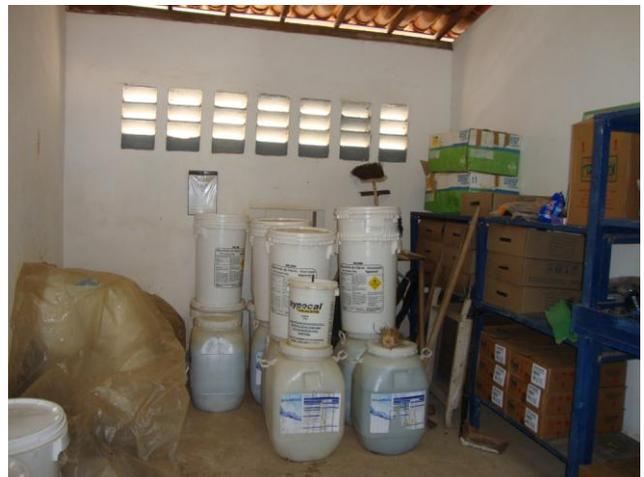
Foto 22 – Almojarifado de produtos químicos.

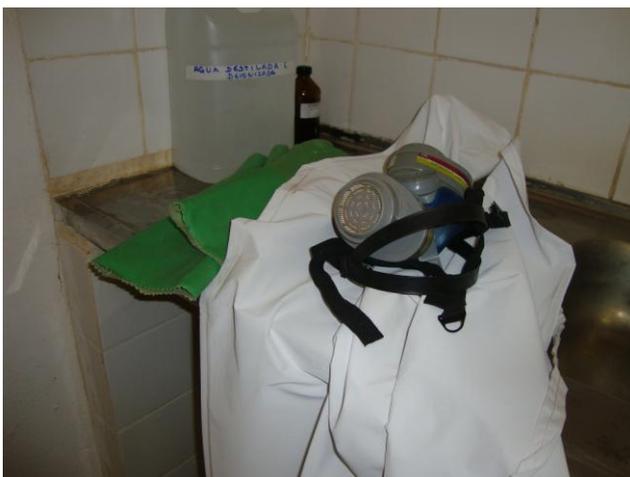
Foto 23 – EPIs para o operador.

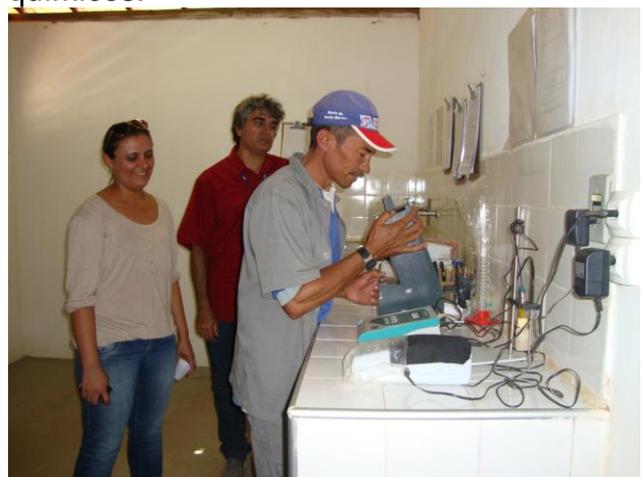
Foto 24 – Laboratório: vista parcial.

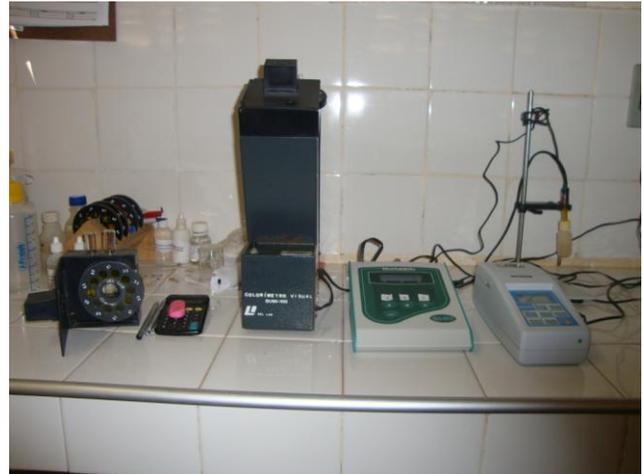
Foto 26 – Laboratório: equipamentos.

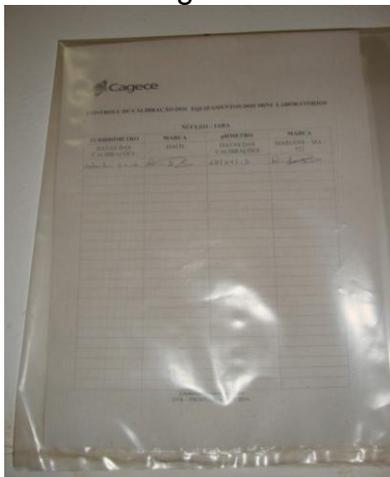
Foto 27 – Laboratório: fichas de controle de calibração dos equipamentos.

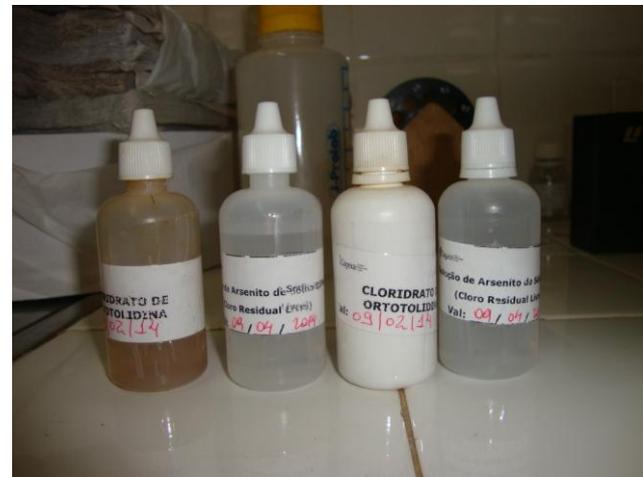
Foto 28 – Reagentes químicos dentro do prazo de validade.

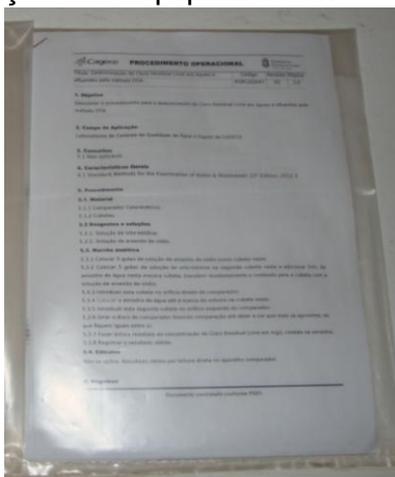
Foto 29 – Laboratório: procedimento operacional.

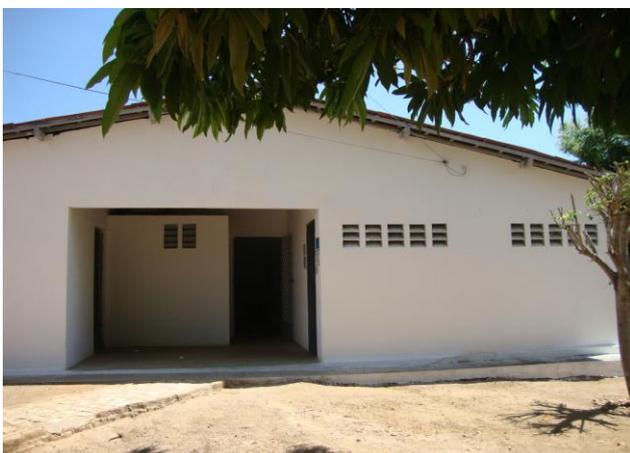
Foto 34 – EEAT-01: Vista externa.

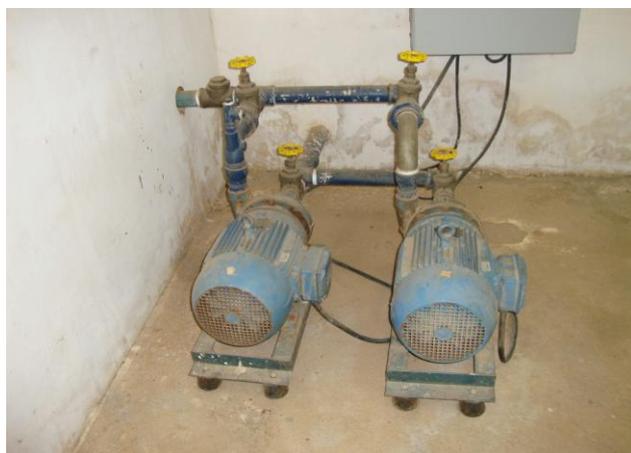
Foto 35 – Conjunto moto-bomba da EEAT-01.

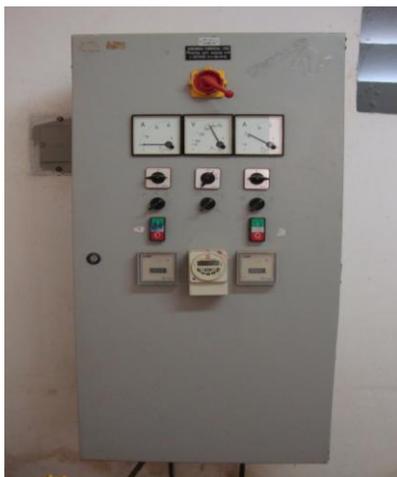
Foto 36 – Quadro de comando da EEAT-01.

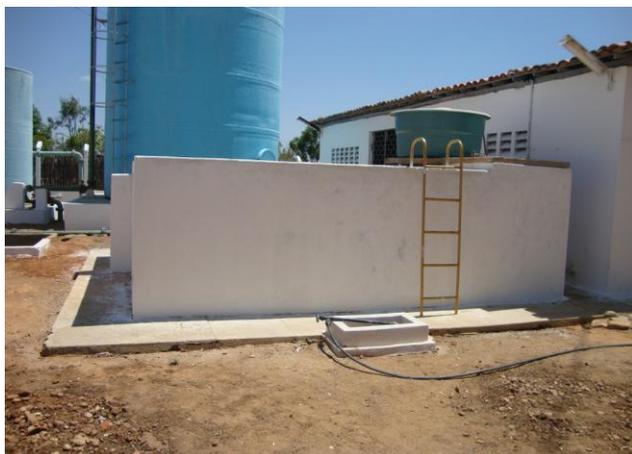
Foto 37 – Vista do RAP-01.

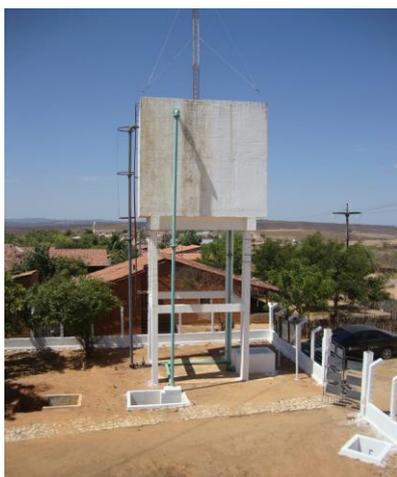
Foto 39 – Vista do REL-01.

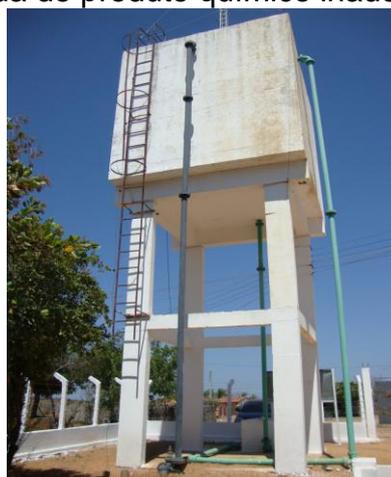
Foto 40 – REL-01: com guarda-corpo na escada.

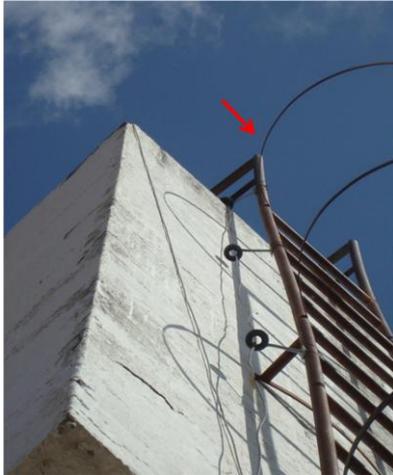
Foto 41 – REL-01: com fio do para-raios enconstado na escada.

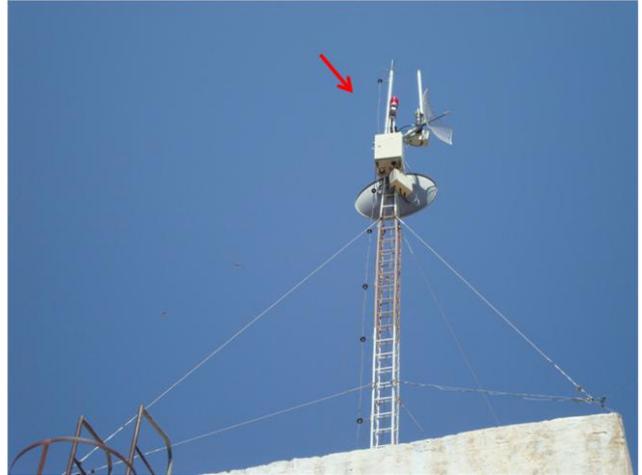
Foto 42 – REL-01: com para-raios e sinalização noturna.

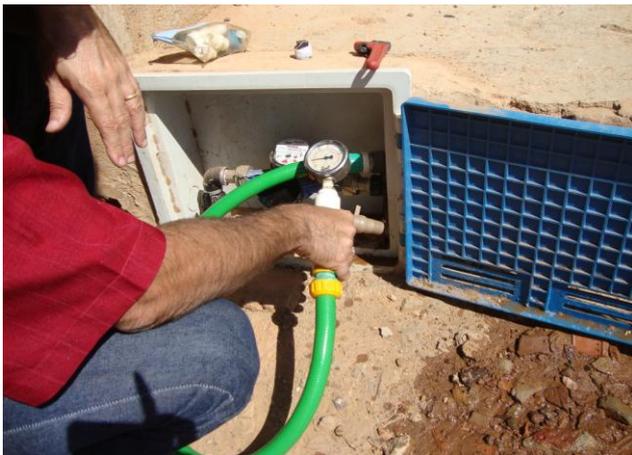
Foto 46 – Registro de descarga na Rua João Inocência, nº 8.

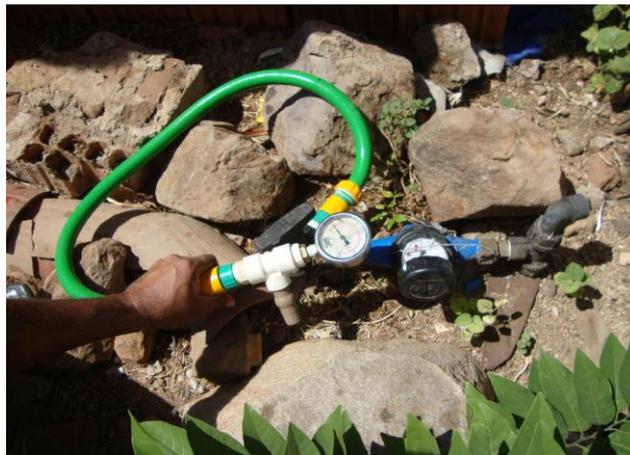
Foto 47 – Registro de descarga na Rua Paz, nº 10.

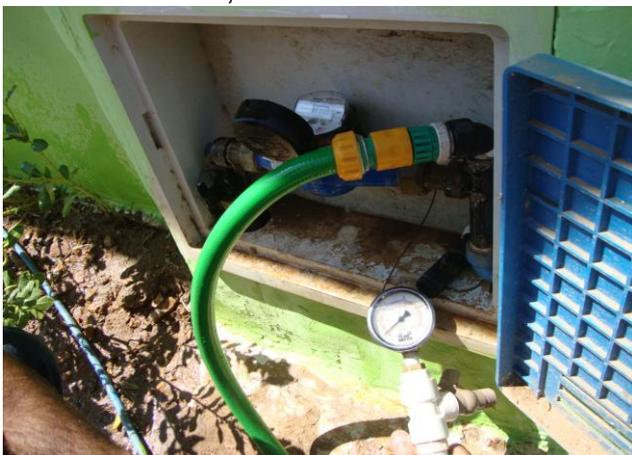
Foto 48 – Registro de descarga na Rua SDO, nº 18.

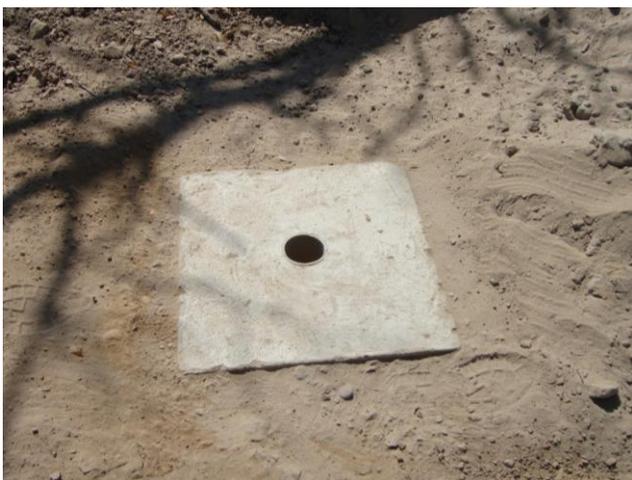
Foto 50 – Registro de descarga na Rua Alto da Boa Vista, nº 118.

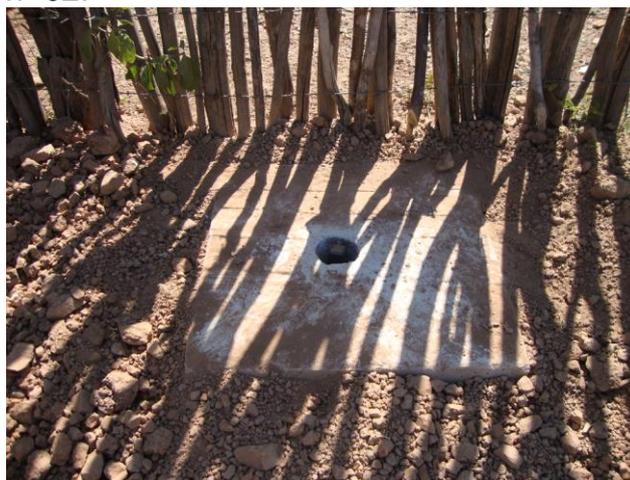
Foto 51 – Registro de descarga na Rua Paz, nº 14.

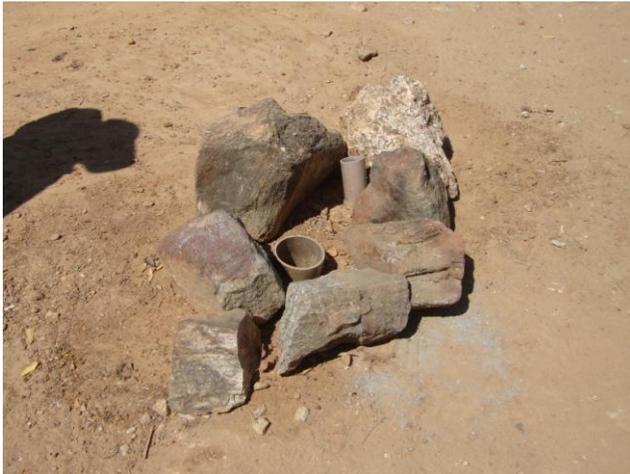
Foto 52 – Registro de descarga na Rua SDO, nº 11 (em implantação).

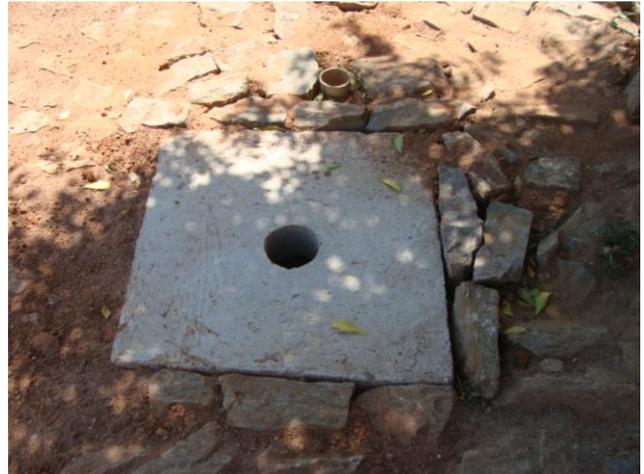
Foto 53 – Registro de descarga na Rua Lairton Feitosa, nº 30.

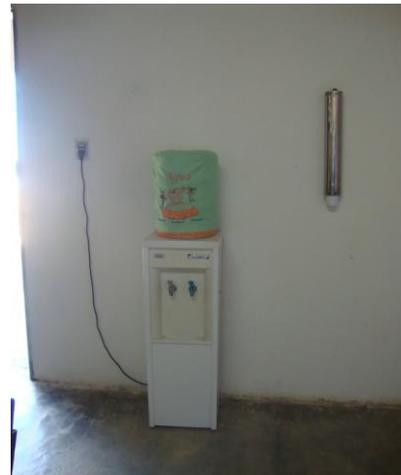
Foto 55 – Oferta de água para funcionários e usuários.

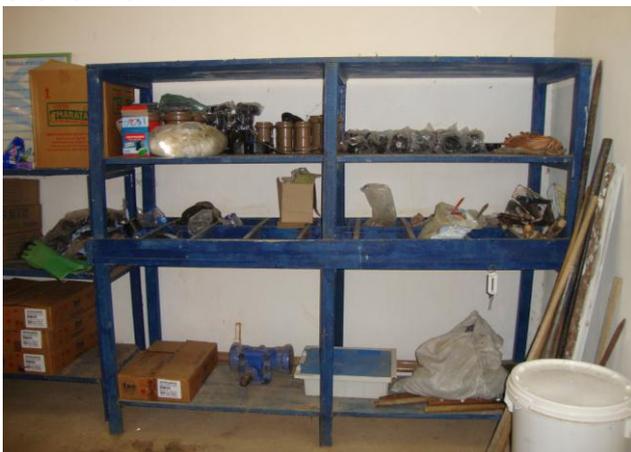
Foto 56 – Vista interna do almoxarifado.

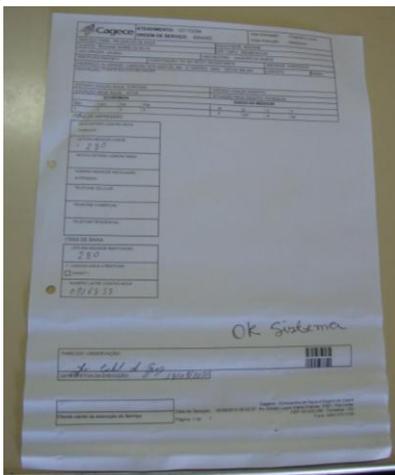
Foto 62 – OS de religação, com data de solicitação de 17/09/13 e execução de 18/09/13.

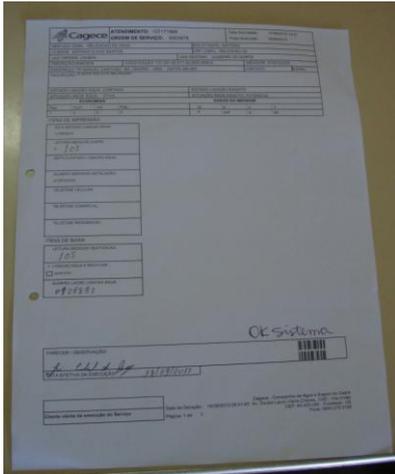
Foto 64 – OS de religação, com data de solicitação de 17/09/13 e execução de 18/09/13.

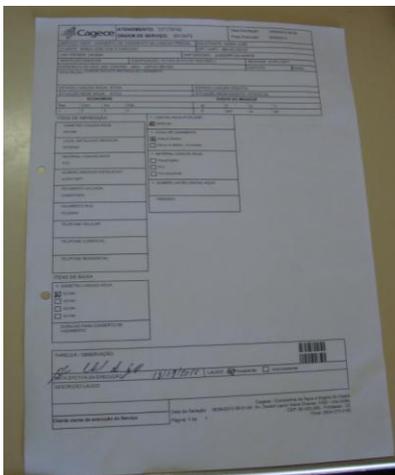
Foto 66 – OS de conserto de vazamento na ligação, com data de solicitação de 18/09/13 e execução de 18/09/13.

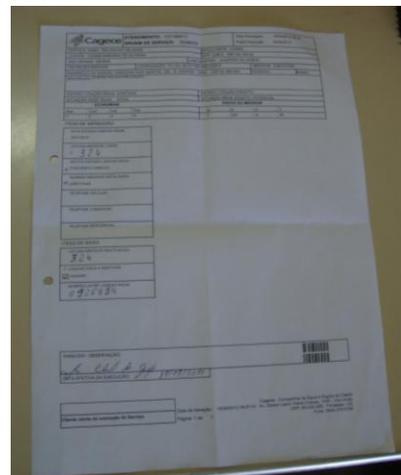
Foto 67 – OS de religação, com data de solicitação de 19/09/13 e execução de 19/09/13.

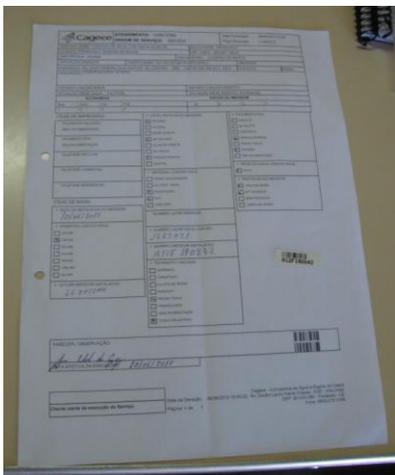
Foto 72 – OS de ligação de água, com data de solicitação de 06/06/13 e execução de 10/06/13.

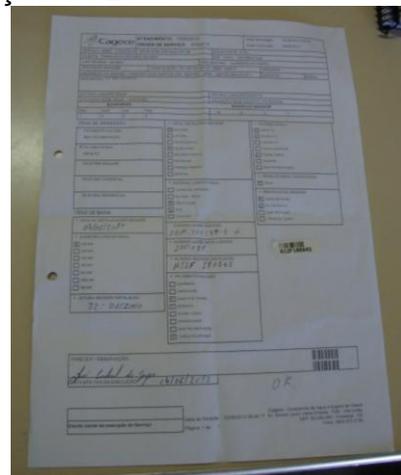
Foto 73 – OS de ligação de água, com data de solicitação de 03/06/13 e execução de 04/06/13.

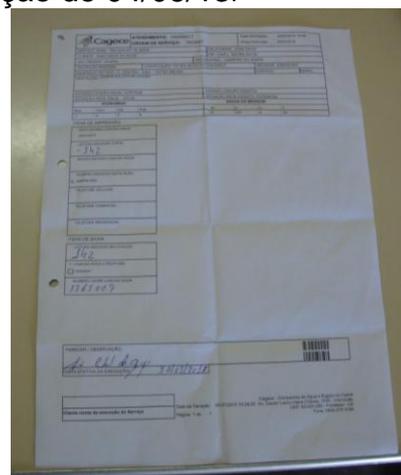
Foto 75 – OS de religação, com data de solicitação de 29/07/13 e execução de 30/07/13.

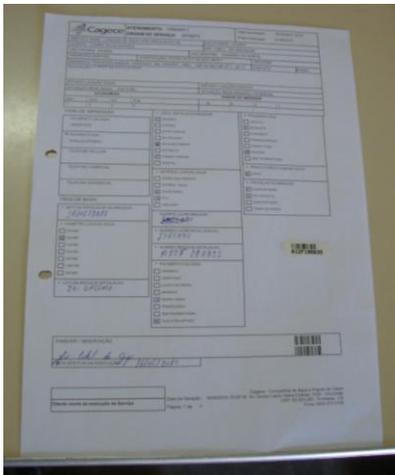
Foto 78 – OS de ligação de água, com data de solicitação de 16/05/13 e execução de 16/05/13.
