**RELATÓRIO DE FISCALIZAÇÃO
RF/CSB/0056/2013**

Assunto: Fiscalização dos Sistemas de
Abastecimento de Água e de Esgotamento Sanitário
do Município de São Benedito (sede) e a localidade
de Inhuçu

COORDENADORIA DE SANEAMENTO BÁSICO

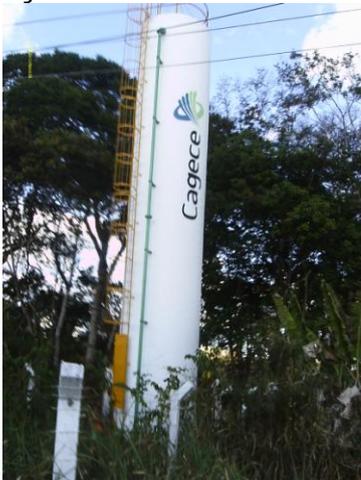
Foto 1 - TAU-13: identificação, pintura e escada de acesso.

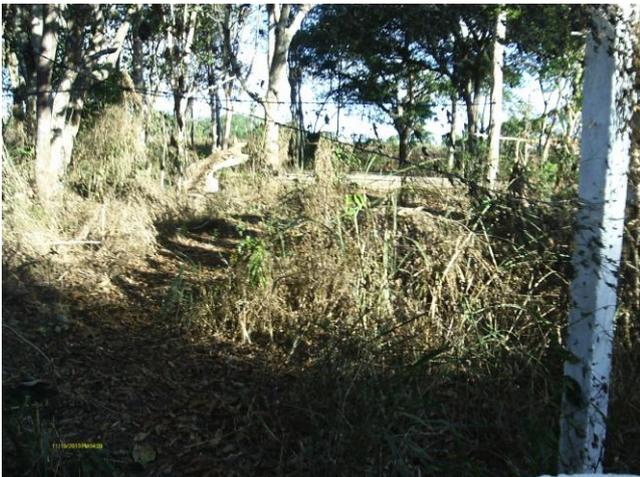
- a) O acesso ao TAU-13 está impedido pelo excesso de vegetação na área externa (**Anexo A**, item **1.1-I-1**);
- b) No TAU-13, constatou-se portão e cerca danificados, além de vegetação excessiva na área interna; no TAU-14 constatou-se ausência de identificação, portão e cerca danificados, escada de acesso em processo de corrosão e guarda-corpo danificado, além de vegetação excessiva na área interna; no TAU-15 constatou-se pintura deteriorada no muro, escada de acesso em processo de corrosão e vegetação excessiva na área interna (**Anexo A**, item **1.2-I-3**);
- c) Segundo o RECOP, nos meses de julho/13, agosto/13 e novembro/13 foram relatadas ocorrências de vazamentos na rede adutora (**Anexo A**, item **1.1-II-2**);

Foto 3 - TAU-13: cerca danificada.

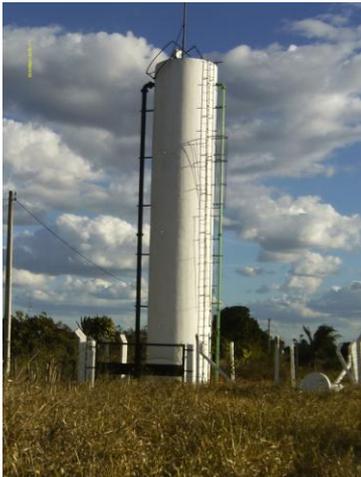
Foto 5 - TAU-14: ausência de identificação.

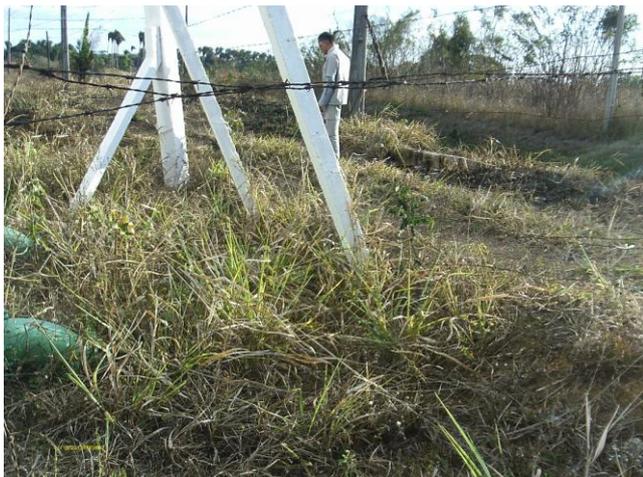
Foto 7 - TAU-14: cerca danificada.

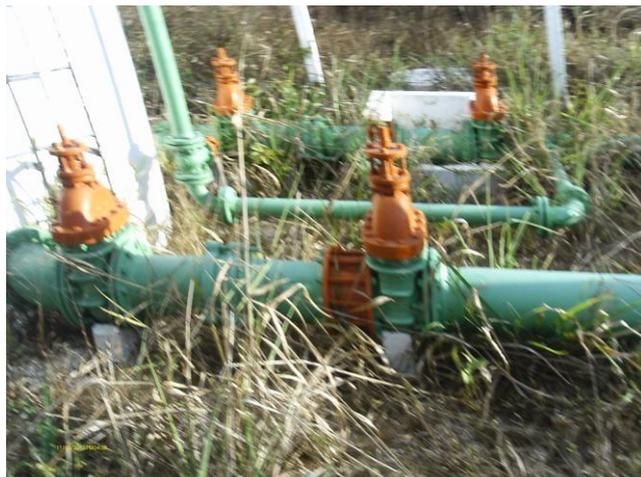
Foto 8 - TAU-14: vegetação excessiva.

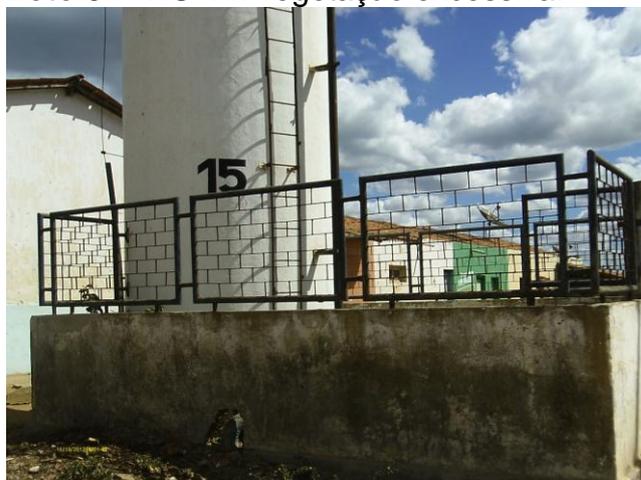
Foto 10 - TAU-15: identificação, pintura do muro deteriorada.

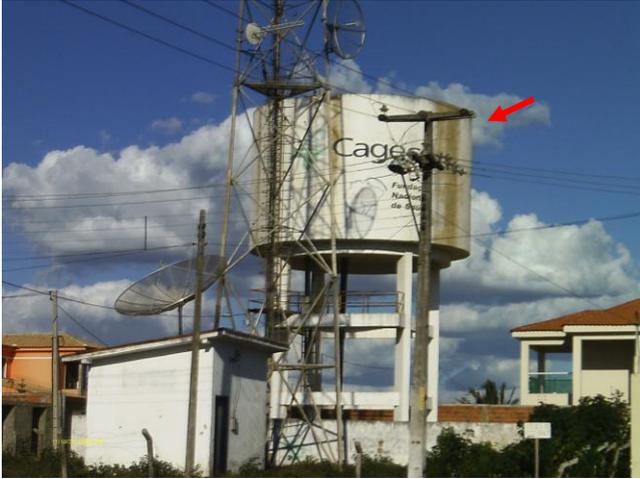
- f) Há vegetação excessiva na área do REL-21 (**Anexo A**, item **1.2-I-2**);
- g) Constatou-se pintura deteriorada e identificação apagada nos reservatórios REL-18, REL-19, REL-20 e REL-21; no RAP-10 constatou-se identificação apagada (**Anexo A**, item **1.2-II-1**);*

Foto 12 - REL-18 (Fórum): ausência de identificação e pintura deteriorada.

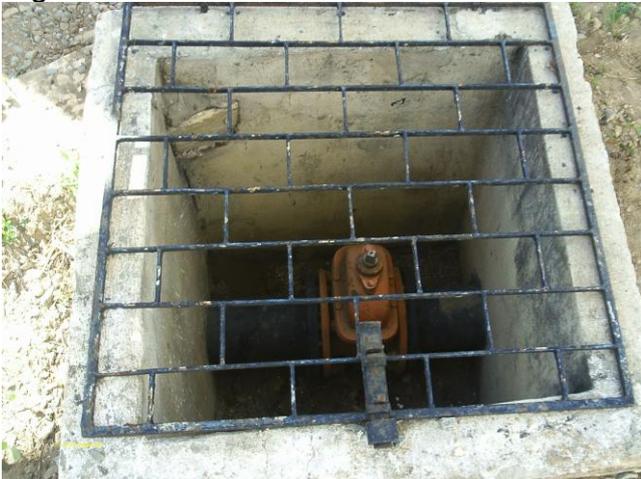
Foto 20 - REL-19 (Centro): caixa de passagem com grade de proteção.

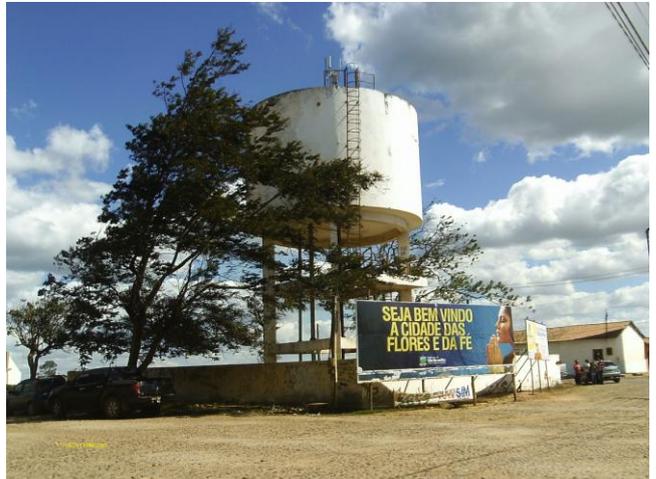
- h) As escadas de acesso dos reservatórios REL-18, REL-19, REL-20, REL-21 e RAP-10 estão em processo de corrosão (**Anexo A**, item **1.2-II-3**);
- i) Os guarda-corpos das escadas de acesso dos reservatórios REL-18, REL-19, REL-20, REL-21 e RAP-10 estão em processo de corrosão (**Anexo A**, item **1.2-II-5**);

Foto 21 - REL-20 (Cruzeiro): pára raio, escada de acesso em processo de corrosão, identificação apagada e pintura deteriorada.

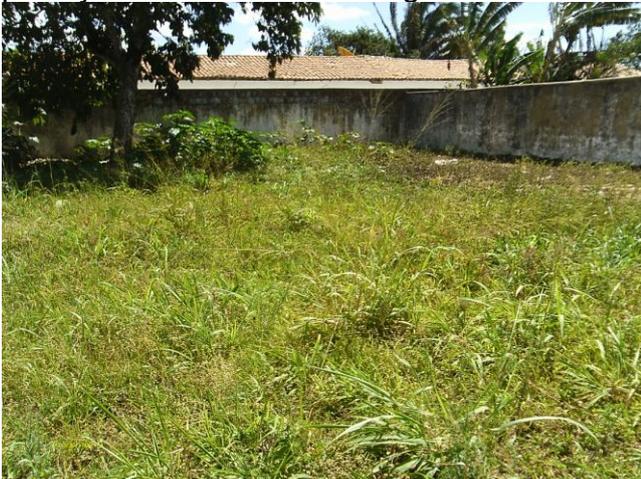
Foto 26 - REL-21: vegetação excessiva na área do reservatório.

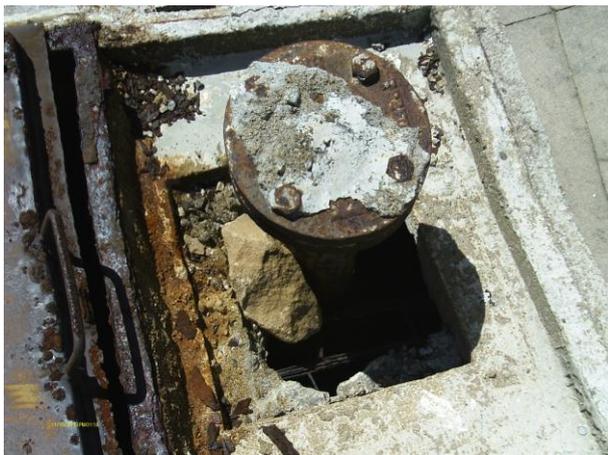
Foto 30 - REL-21 (Inhuçu): tubulação de ventilação danificada.

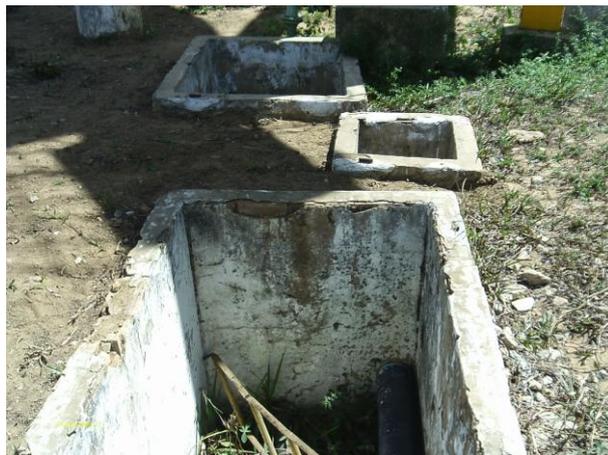
Foto 31 - REL-21 (Inhuçu): caixas dos registros e do macromedidor sem tampa ou grade de proteção.

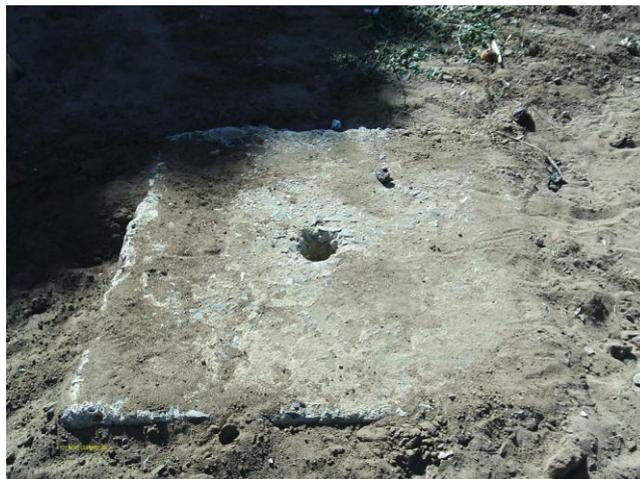
Foto 49 - Registro de descarga na rede de distribuição localizado na Rua SDO 13, Bairro Santa Inês.

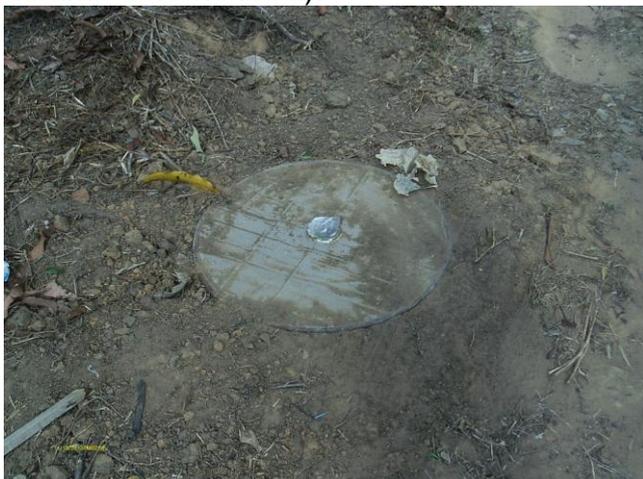
Foto 50 - Registro de descarga na rede de distribuição localizado na Estrada Sítio Jussara.

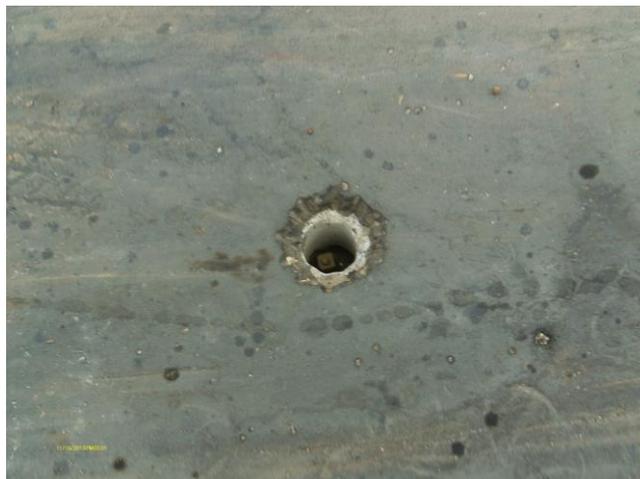
- n) Existe vazamento no registro do REL-20 (**Anexo A**, item **1.2-II-18**);
- o) Dentre os 5 (cinco) registro de descarga existentes na rede de distribuição 1 (um) encontra-se com a caixa coberta pelo asfalto da via e 1 (um) soterrado por materiais de uma obra realizada no local, localizados nas Ruas Francisco Sabino da Costa e Irineu Pinto da Silveira, respectivamente (**Anexo A**, item **1.3-IV-2**);

Foto 51 - Registro de descarga na rede de distribuição localizado na Rua Fco Sabino da Costa (encoberta pelo asfalto).

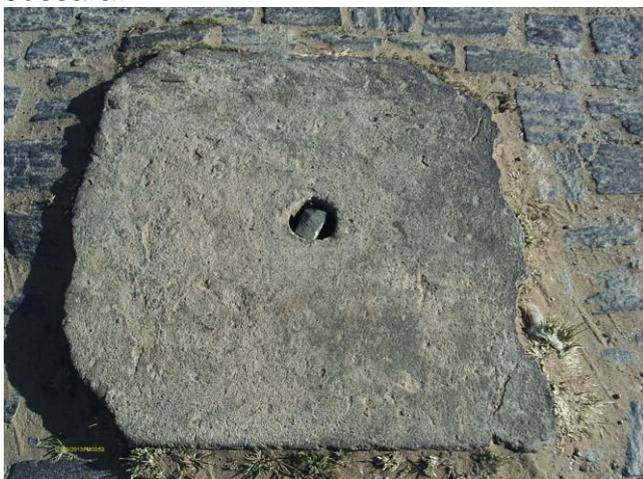
Foto 52 - Registro de descarga na rede localizado na Rua Fco Júlio Filizola.

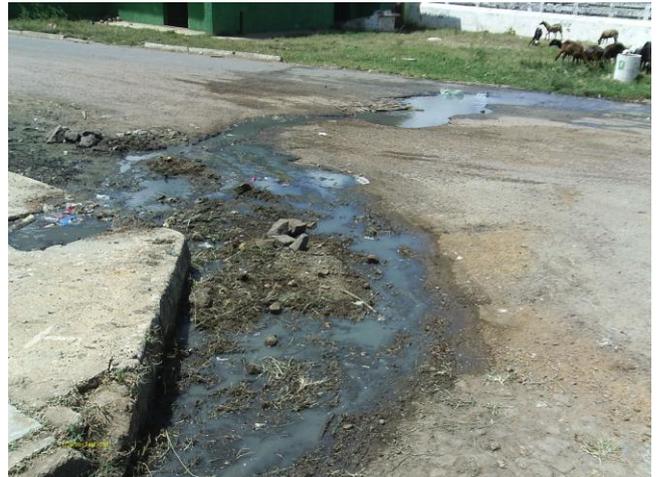
Foto 58 - Lançamento de esgoto a céu aberto em ponto com cobertura do sistema: Rua Gonçalo Lira.

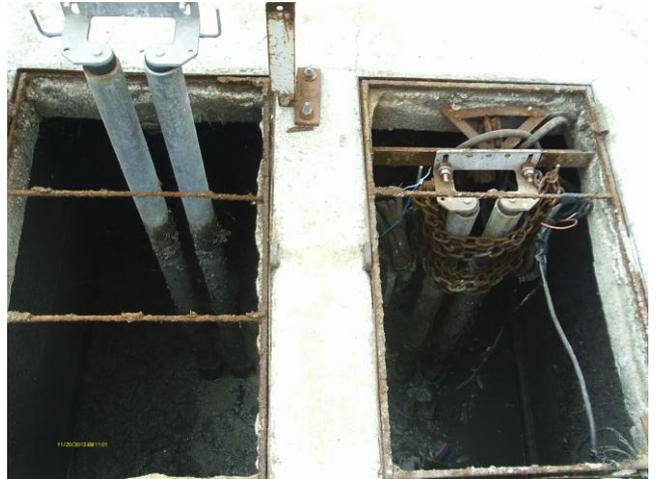
Foto 60 - EEE-01: bombas submersas e ausência de tampa no poço de sucção.

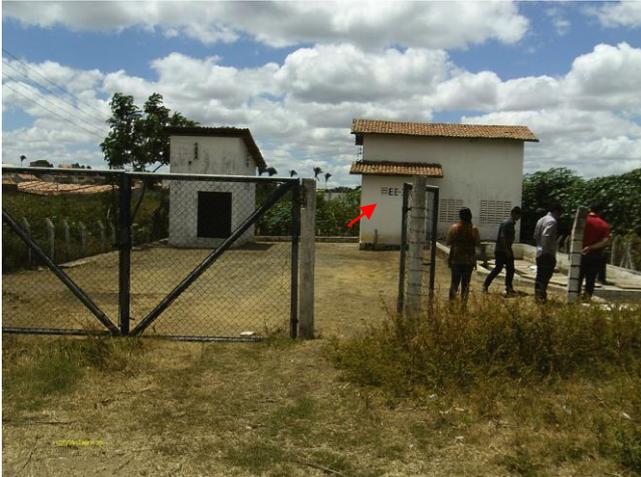
Foto 71 - EEE-03: acesso, pátio externo e identificação.

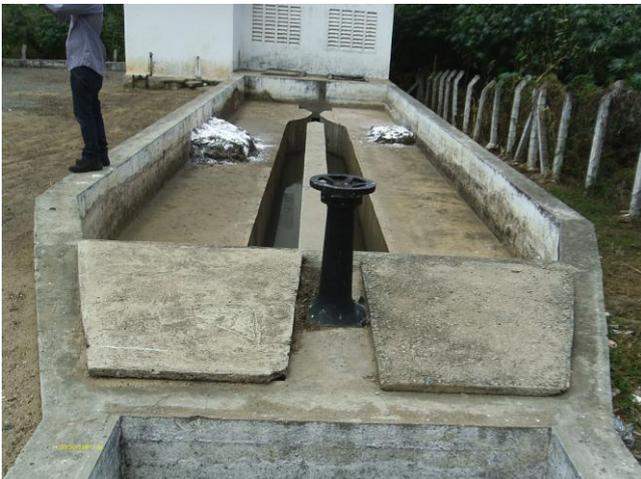
Foto 73 - EEE-03: tratamento preliminar com gradeamento, caixa de areia e Calha Parshall.

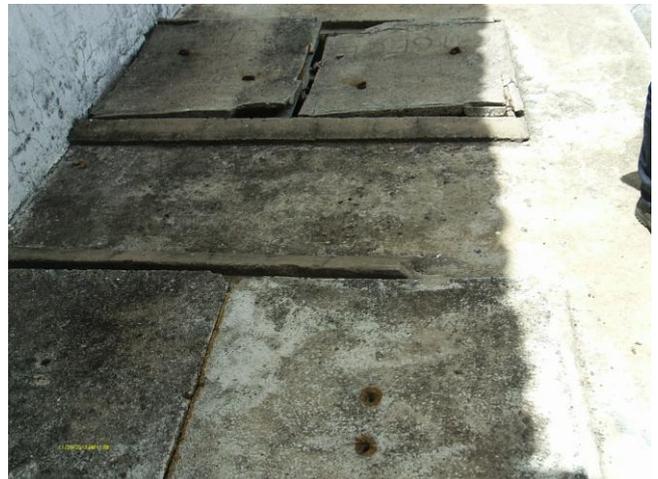
Foto 74 - EEE-03: poço de sucção coberto.

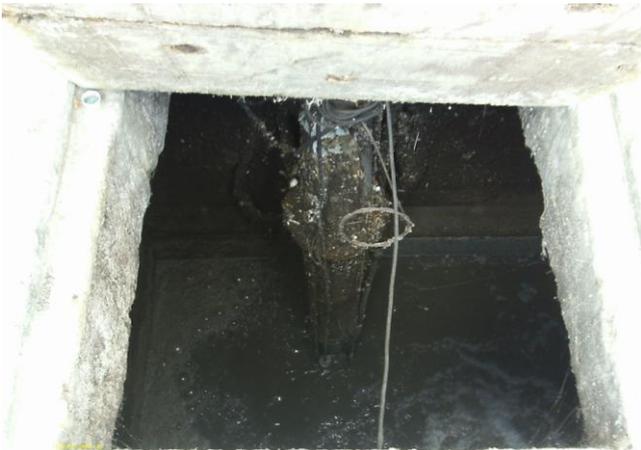
Foto 75 - EEE-03: bombas submersas.

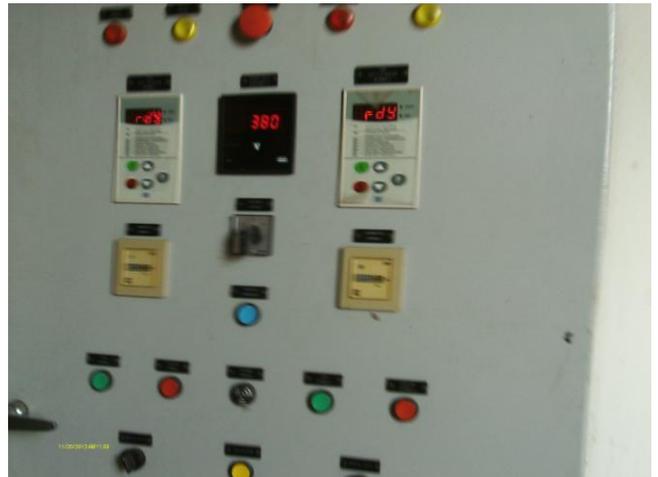
Foto 76 - EEE-03: quadro de comando.

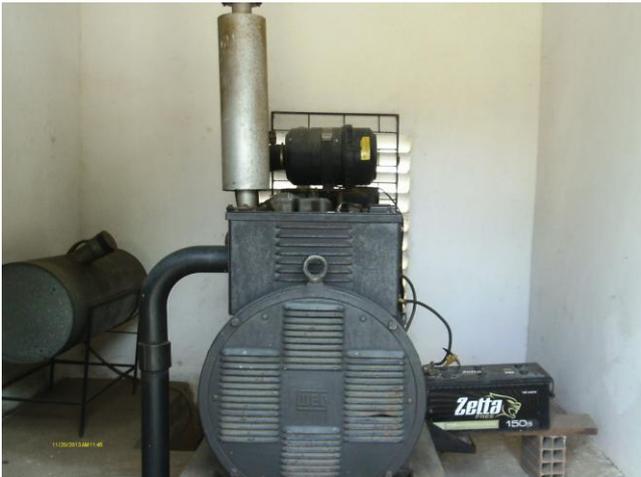
Foto 77 - EEE-03: grupo gerador de energia elétrica.

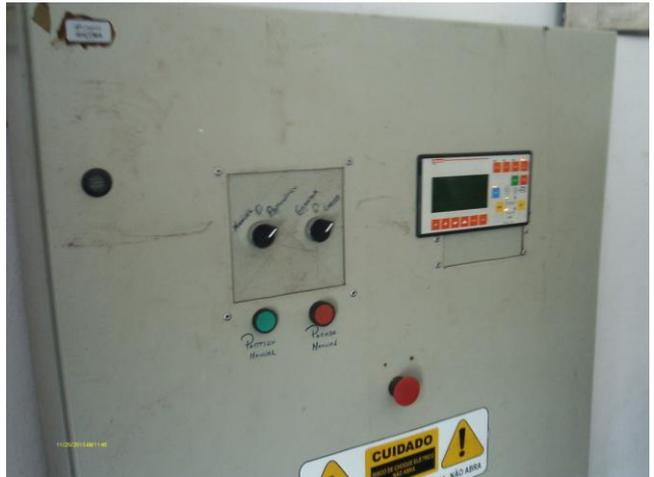
Foto 78 - EEE-03: quadro de comando do grupo gerador de energia elétrica.

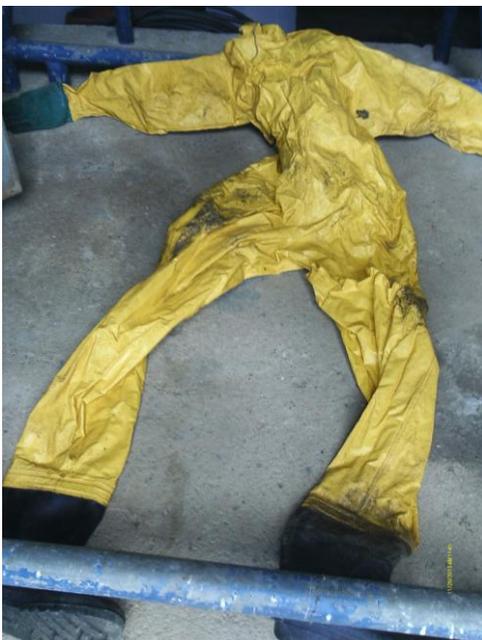
Foto 79 - EEE-03: EPIs do operador.

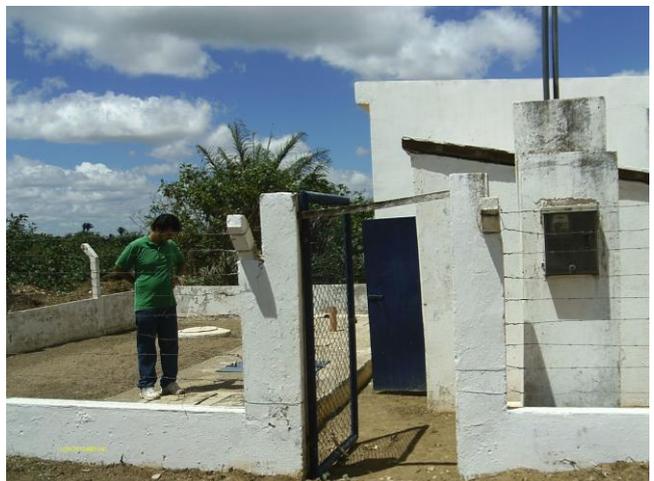
Foto 80 - EEE-04: ausência de identificação.

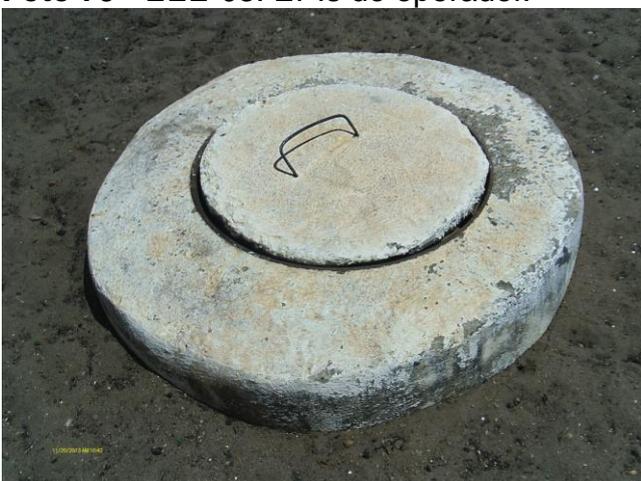
Foto 81 - EEE-04: chegada do efluente

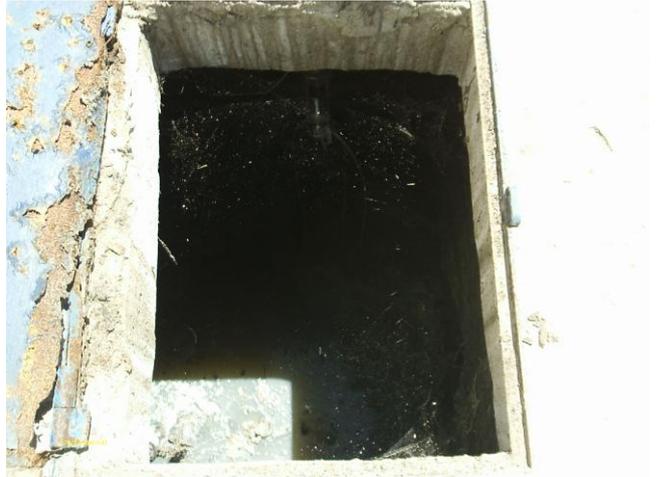
Foto 84 - EEE-04: bombas submersas.

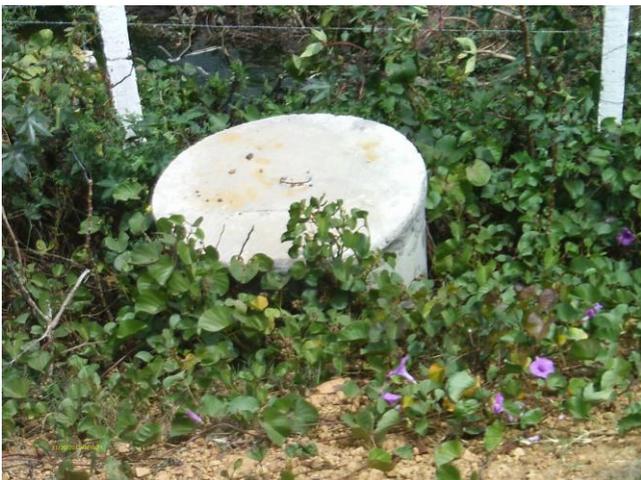
Foto 87 - Passagem do efluente tratado para o corpo receptor – Riacho Arabê.

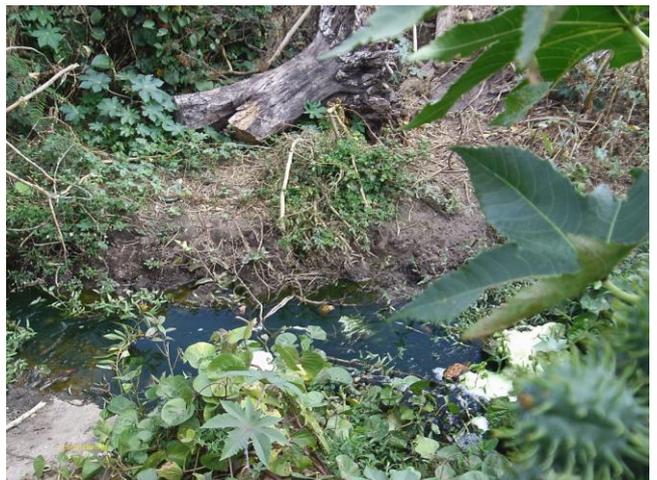
Foto 88 - Corpo receptor - Riacho Arabê.

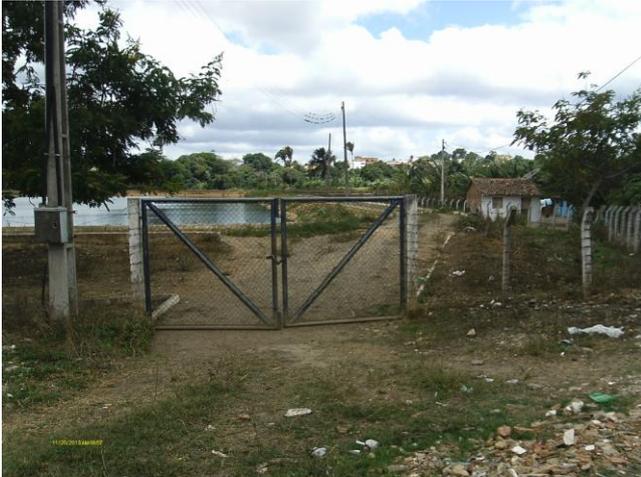
Foto 89 - ETE Arabê: acesso, pátio externo e ausência de identificação.

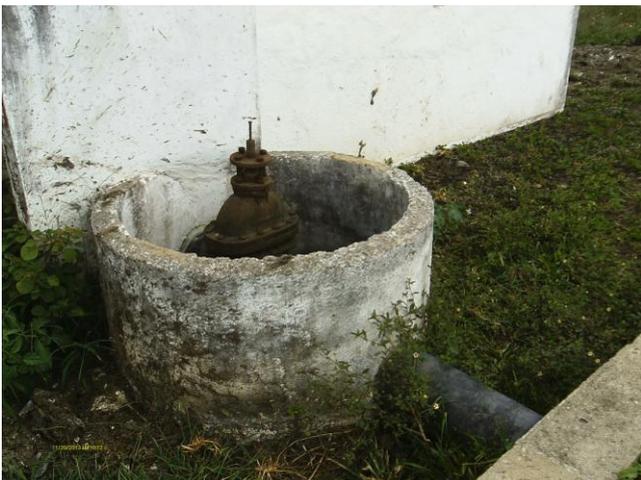
Foto 93 - Reator UASB-01: tubulação e registro da descarga de fundo.

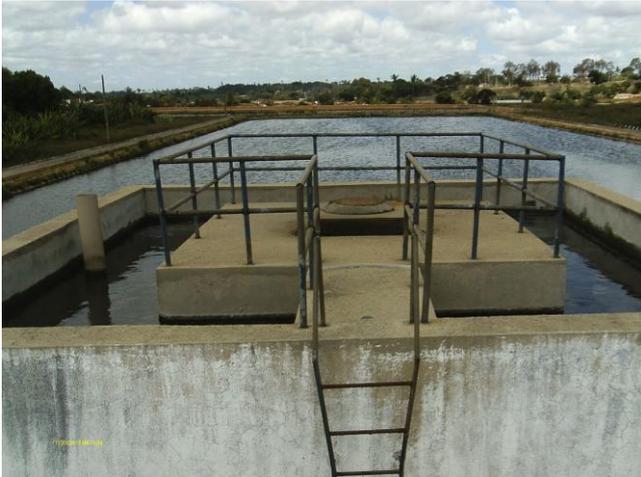
Foto 95 - Reator UASB-02: escada de acesso, guarda corpo e passarelas.

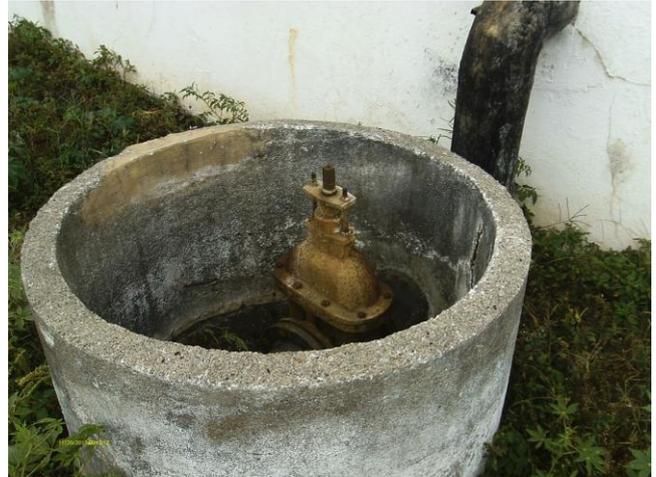
Foto 96 - Reator UASB-02: descarga de fundo.

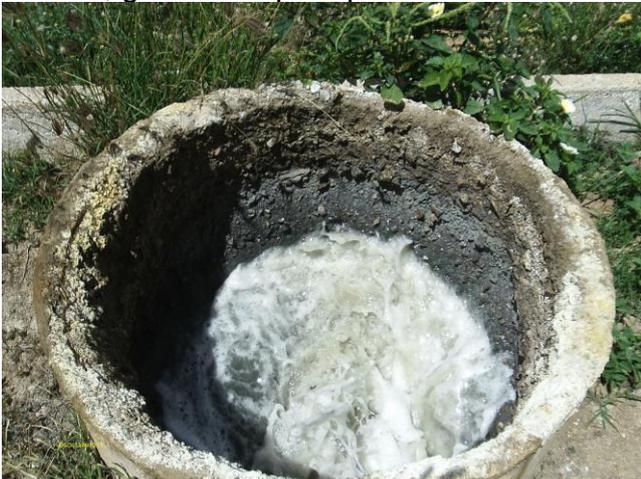
Foto 97 - Reator UASB-03: caixa de passagem do efluente sem tampa.

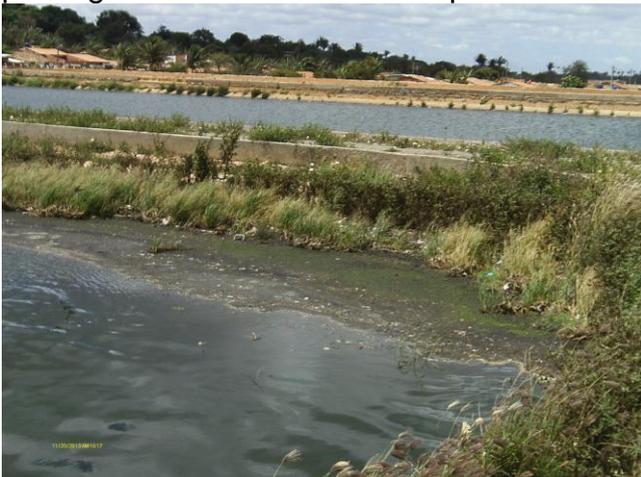
Foto 99 - Lagoa facultativa com presença de vegetação e sobrenadantes.

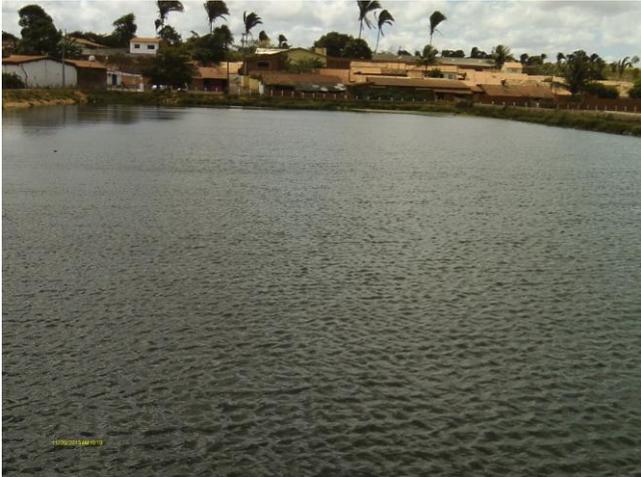
Foto 101 - Lagoa de maturação.

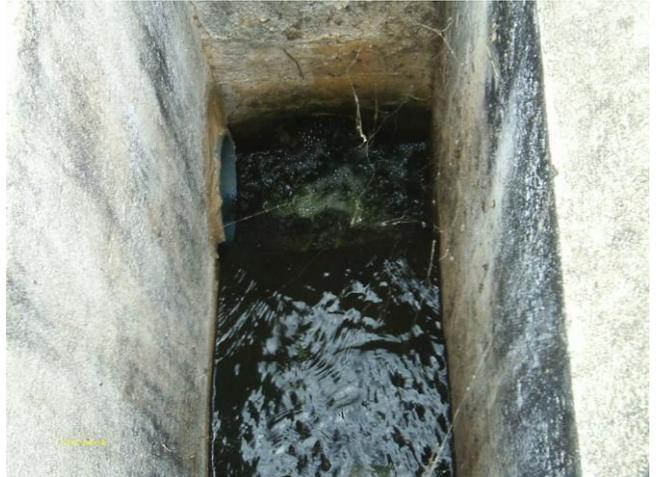
Foto 102 - Saída do efluente da lagoa de maturação para o corpo receptor.

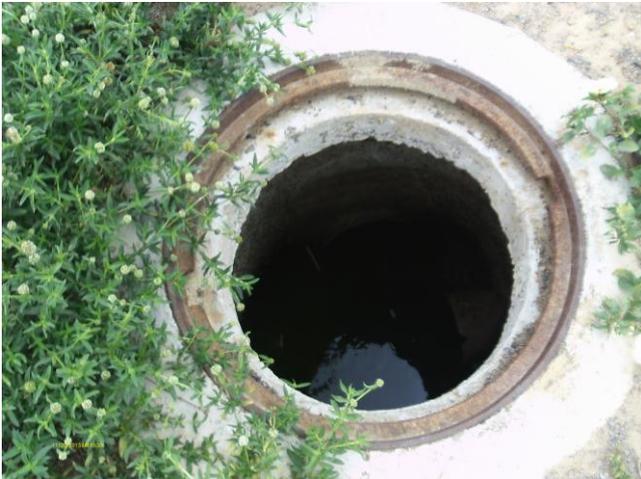
Foto 103 - Caixa de passagem sem tampa (1).

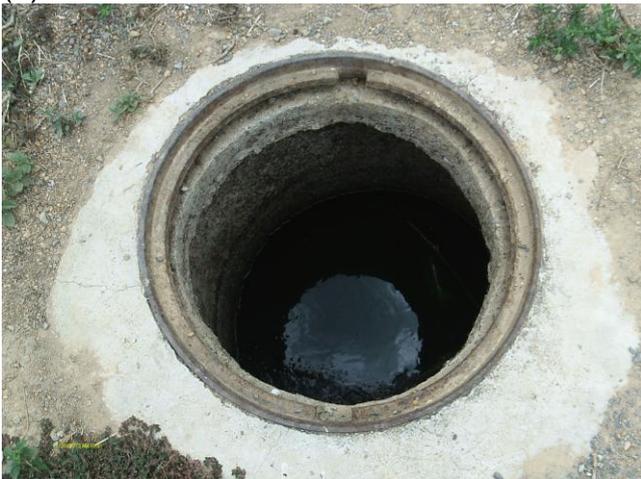
Foto 105 - Caixa de passagem sem tampa (3).

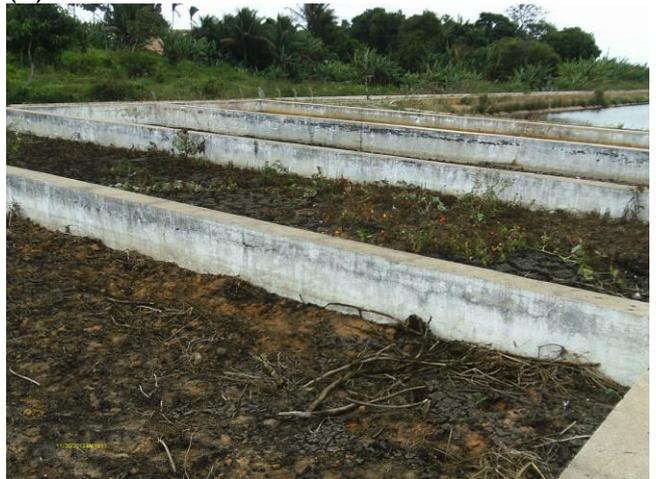
Foto 106 - Leitos de secagem.
