**RELATÓRIO DE FISCALIZAÇÃO
RF/CSB/0057/2013**

**Assunto: Fiscalização do Sistema de Abastecimento
de Água do Município de Miraíma**

COORDENADORIA DE SANEAMENTO BÁSICO

**Fortaleza – CE
Dezembro/2013**

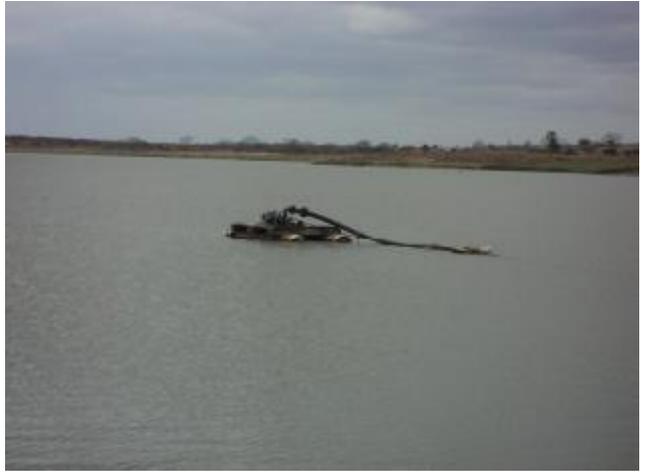
- a. Há presença de animais na área do manancial (**Anexo A**, item 1.1-II-3);
- b. As elevatórias EEAT-01 e a EELF-01 não estão identificadas (**Anexo A**, item 1.4-I-1);*
- c. Há vazamento na tubulação da elevatória EEAT-01 (**Anexo A**, item 1.4-I-2);
- d. A área do REL-01 não está delimitada (**Anexo A**, item 1.5-I-1);
- e. O REL-01 está com a pintura deteriorada e armadura exposta (**Anexo A**, item 1.5-II-1);
- f. O guarda corpo da escada do REL-01 está deteriorado (**Anexo A**, item 1.5-II-5);
- g. A tampa de inspeção do RSE-01 está inadequada (**Anexo A**, item 1.5-II-9);
- h. A última limpeza nos reservatórios foi realizada em 19/10/12, portanto há mais de seis meses (**Anexo A**, item 1.5-II-15); e
- i. Não existe extintor de incêndio na loja de atendimento (**Anexo A**, item 5-I-8).

Foto 3 – Açude São Pedro da Timbaúba: presença de animais.

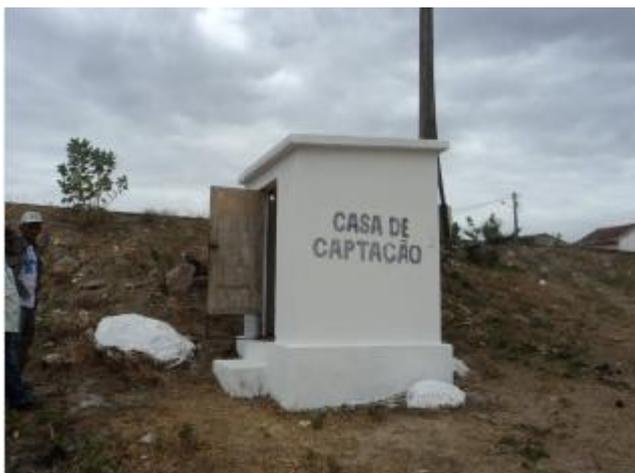
Foto 4 – EECS: flutuante.

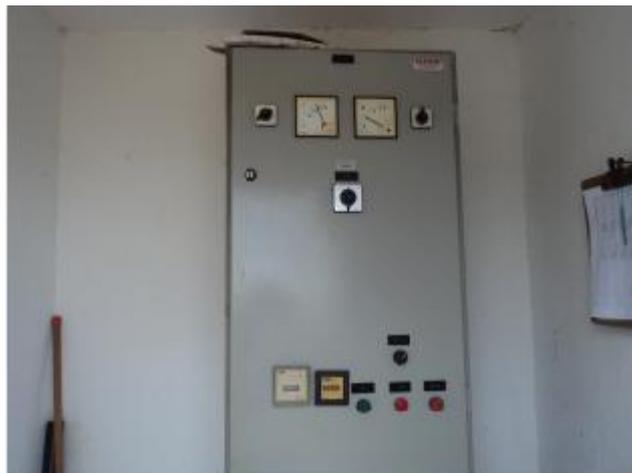
Foto 5 – EECS: casa de abrigo do quadro de comando.

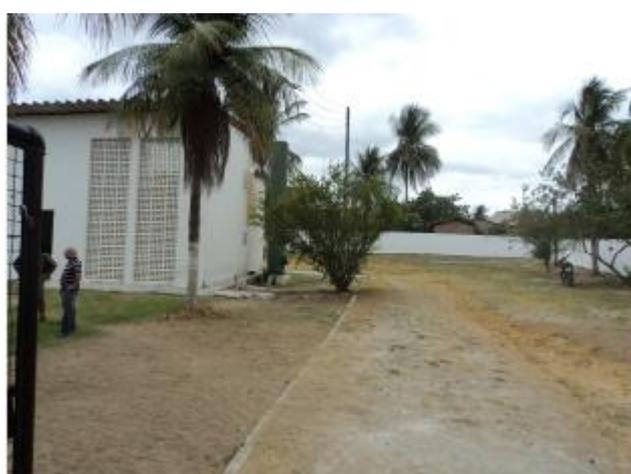
Foto 9 – ETA: área de acesso.

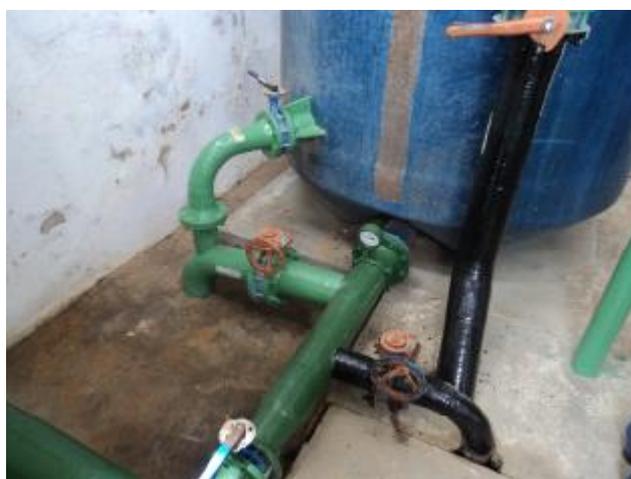
Foto 13 – Filtração: identificação e escada de do filtro F-2.

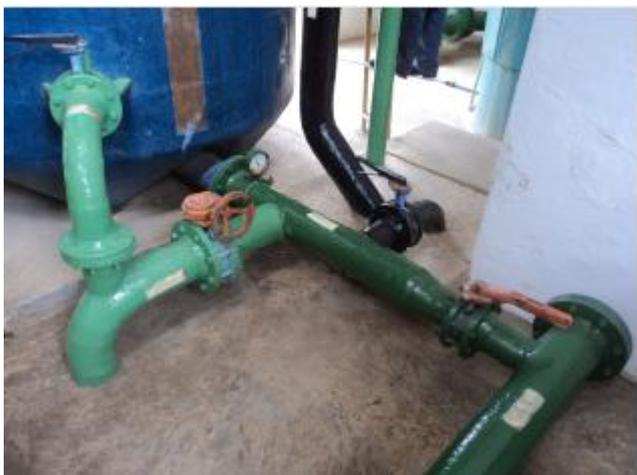
Foto 14 – Filtro F-1: tubulações e registros.

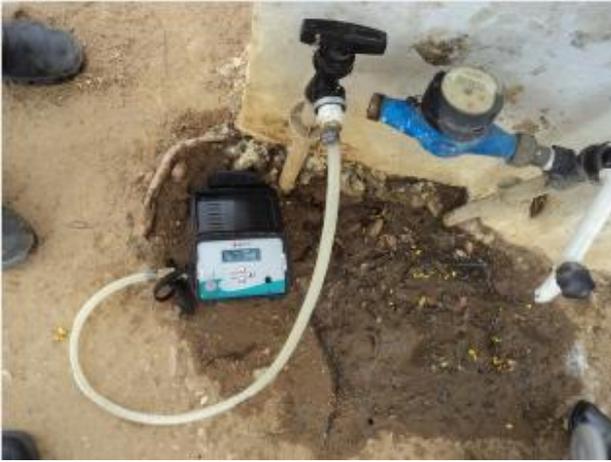
Foto 50 – Rede de distribuição: medição contínua de pressão na Av. Migueira Braga.

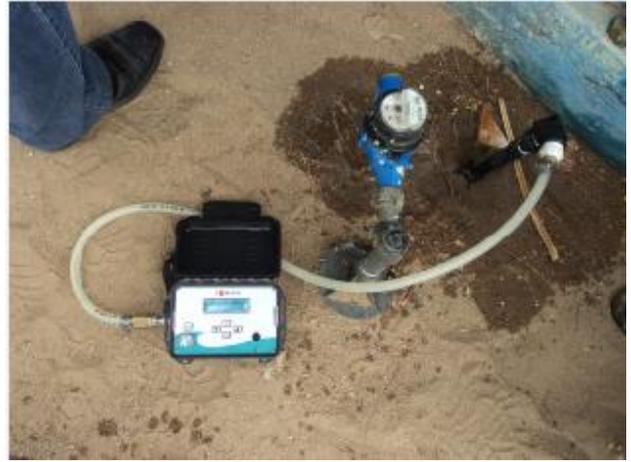
Foto 51 – Rede de distribuição: medição instantânea de pressão na Av. Lindolfo Paula Braga, 636 – Centro.

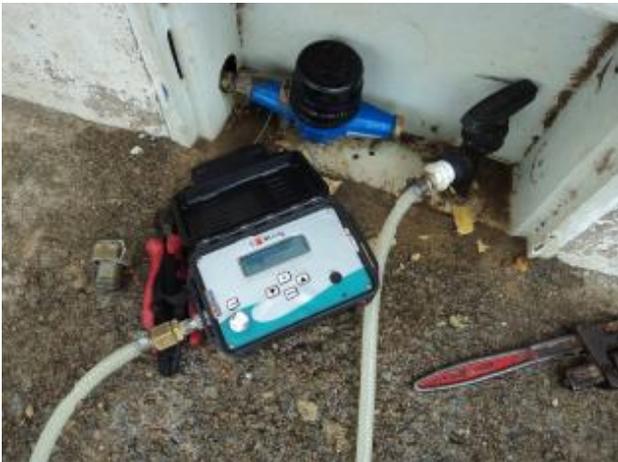
Foto 52 – Rede de distribuição: medição instantânea de pressão na Rua Valdevino Mendes, 995 (Escola Lindolfo Paula Braga).

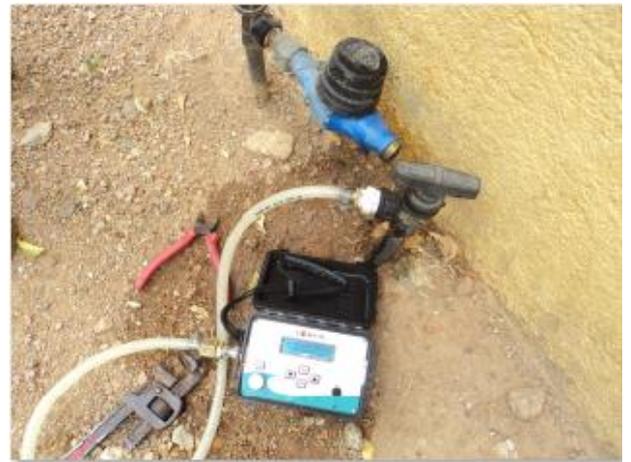
Foto 53 – Rede de distribuição: medição instantânea de pressão na Rua Francisco Marques, 973 - Centro.

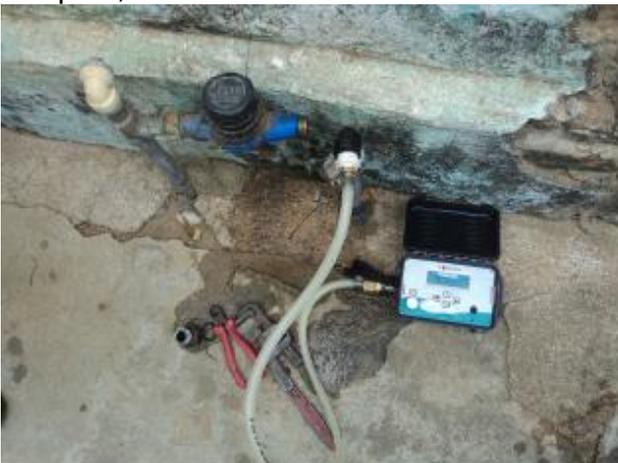
Foto 54 – Rede de distribuição: medição instantânea de pressão na Rua José Alves, 593 - Centro.

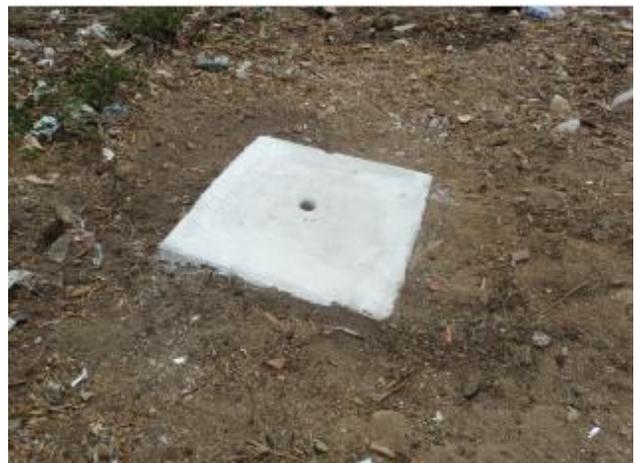
Foto 55 – Rede de distribuição: medição instantânea de pressão na Rua José Teixeira, 221 – Campo Alegre.

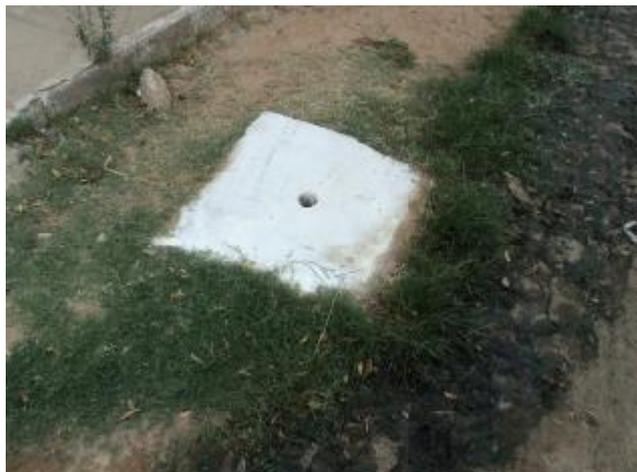
Foto 56 – Rede de distribuição: registro de descarga na Rua José Linhares –Centro.

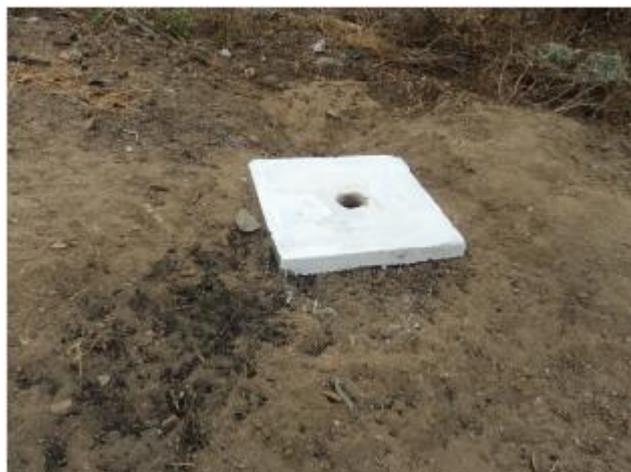
Foto 57 – Medição instantânea de pressão na Rua Antônio Rodrigues Barroso – Centro.
