**RELATÓRIO DE FISCALIZAÇÃO
RF/CSB/0059/2013**

**Assunto: Fiscalização do Sistema de Abastecimento
de Água do Município de Mombaça**

COORDENADORIA DE SANEAMENTO BÁSICO

**Fortaleza – CE
Dezembro/2013**

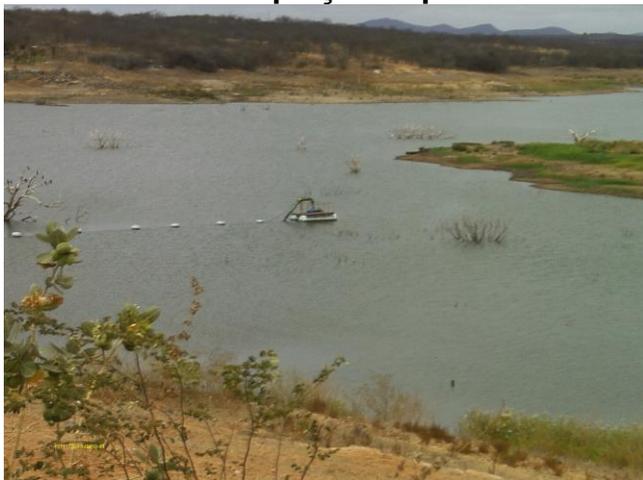
Foto 1 – Manancial: Açude Serafin Dias.

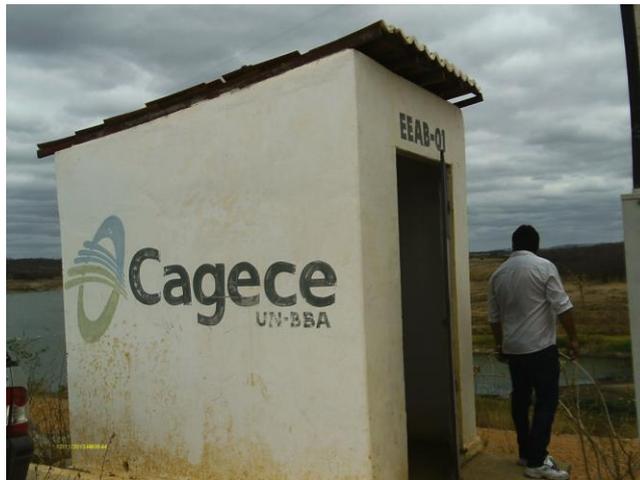
Foto 2 - EEAB-01: casa de abrigo do QC.

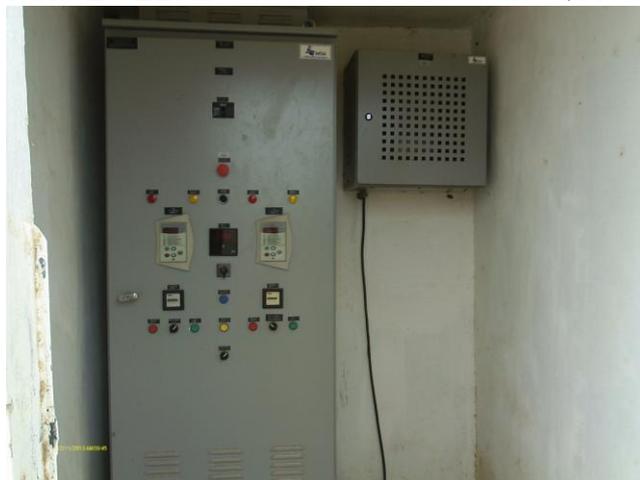
Foto 4 - EEAB-01: Quadro de comando.

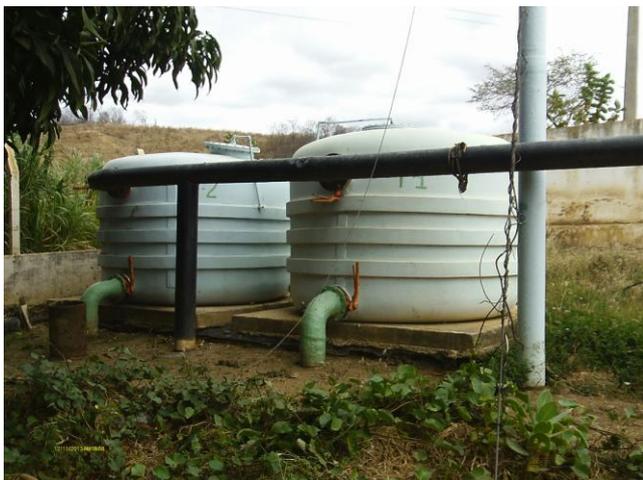
Foto 5 - ETA: pré-filtros em fase de implantação.

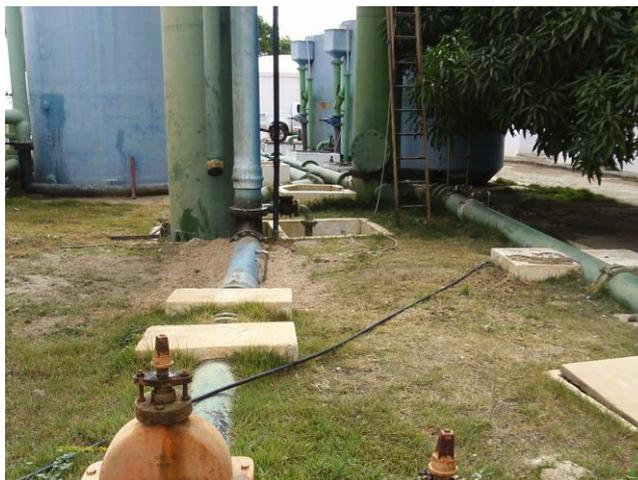
Foto 6 - ETA: tubulação que será utilizada para os pré-filtros.

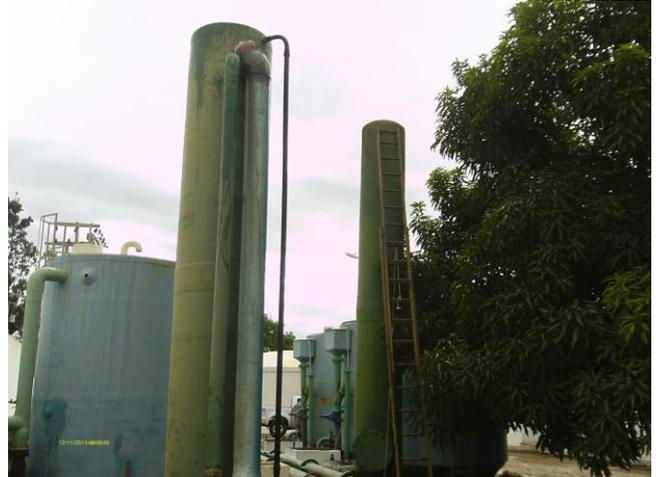
Foto 8 - ETA: torres de equilíbrio 01 e 02.

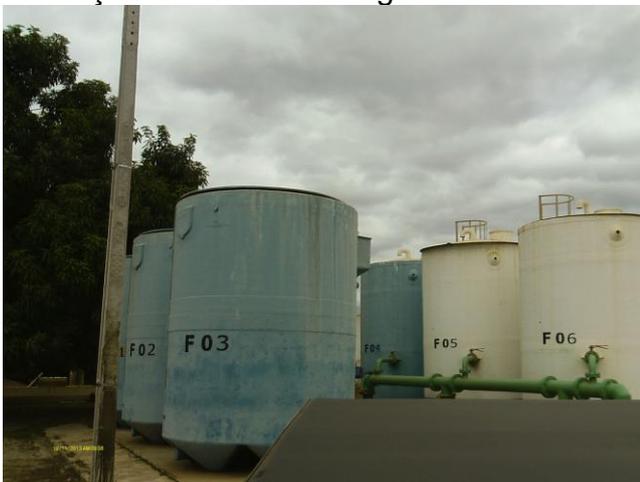
Foto 9 - Filtração: identificação e vista lateral dos filtros F-01, F-02, F-03, F-04, F-05 e F-06.

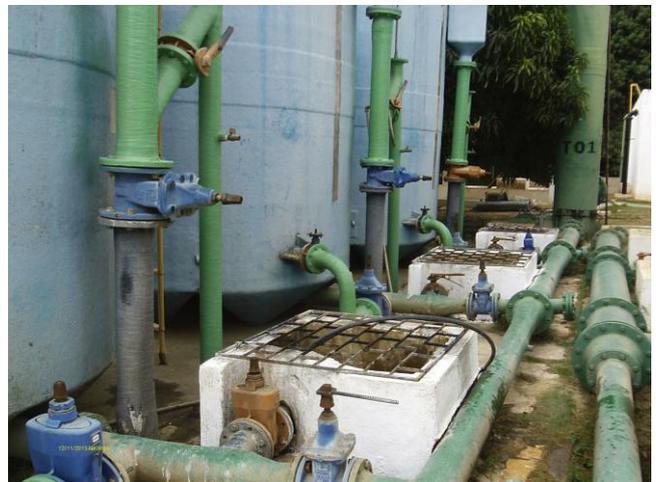
Foto 10 - Filtração: tubulações e registros dos filtros F-01, F-02, F-03.

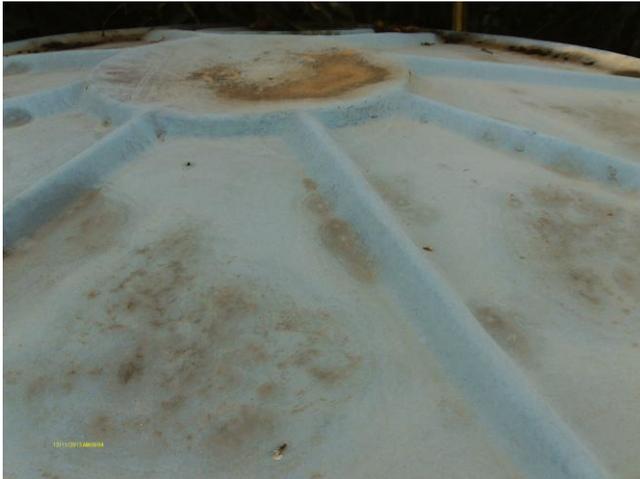
Foto 13 - Filtração: tampa do filtro F-03.

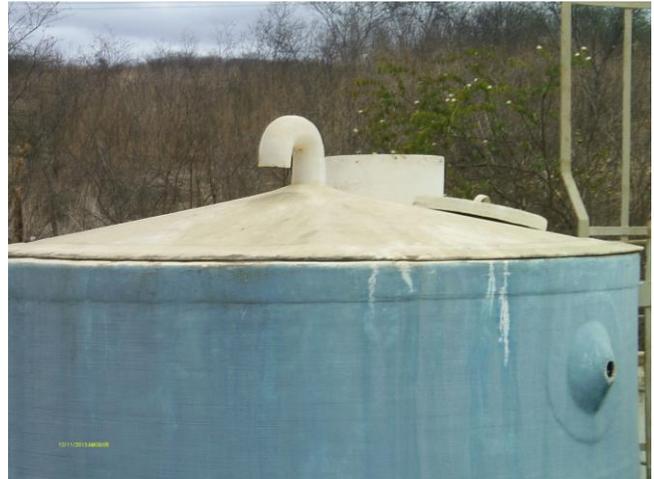
Foto 14 - Filtração: tampa do filtro F-04 e calha de saída de água.

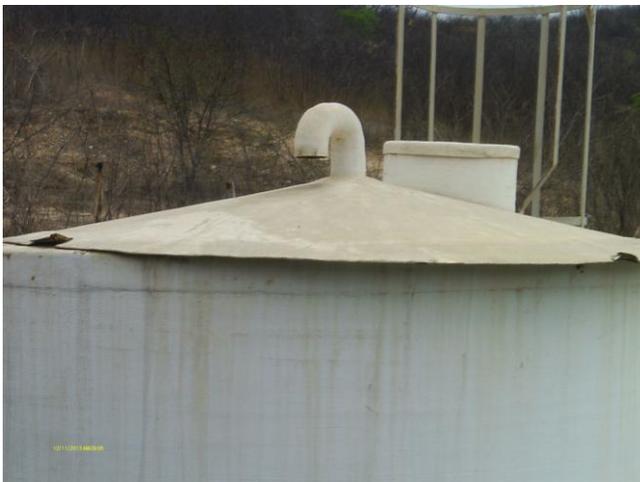
Foto 15 - Filtração: tampa do filtro F-05 e calha de saída de água.

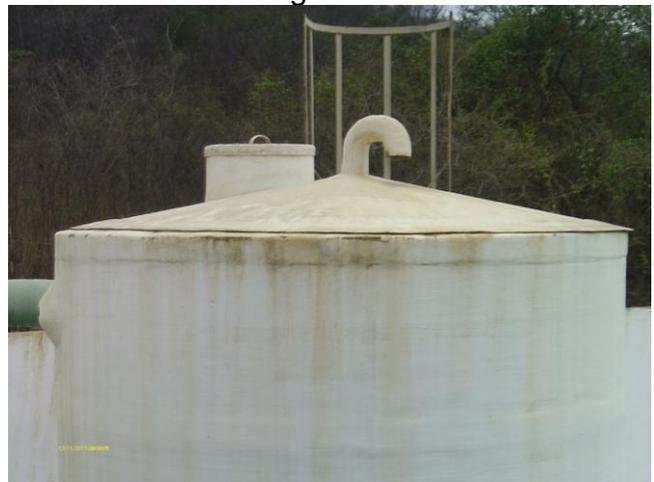
Foto 16 - Filtração: tampa do filtro F-06 e calha de saída de água.

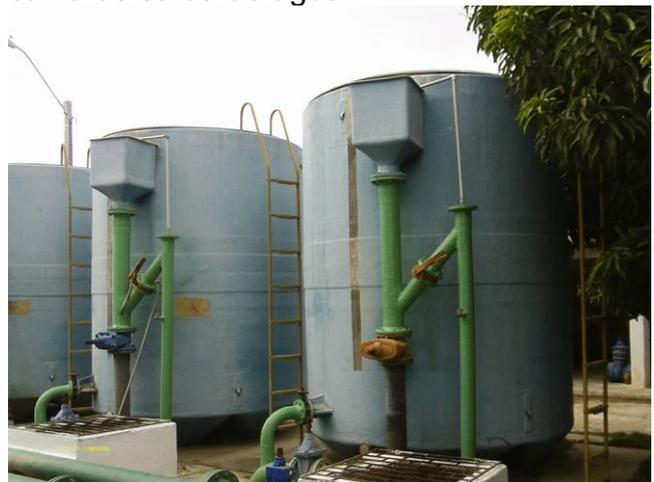
Foto 18 - Filtração: escadas de acesso dos filtros F-01, F-02 e F-03.

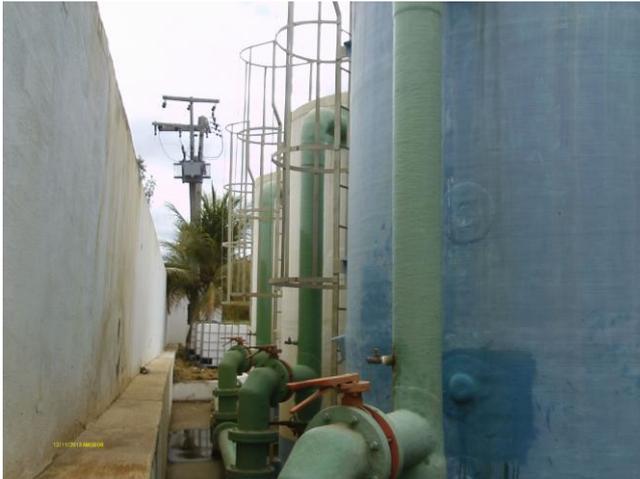
Foto 19 - Filtração: escadas de acesso dos filtros F-04, F-05 e F-06.

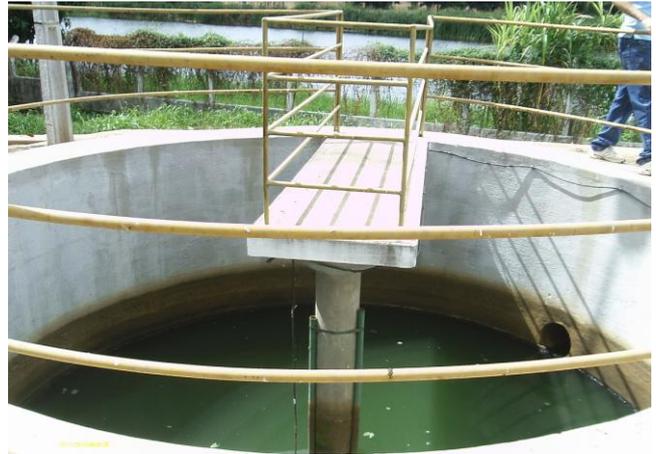
Foto 20 - Tanque de equalização do sistema de reúso das águas de lavagem dos filtros (desativado).

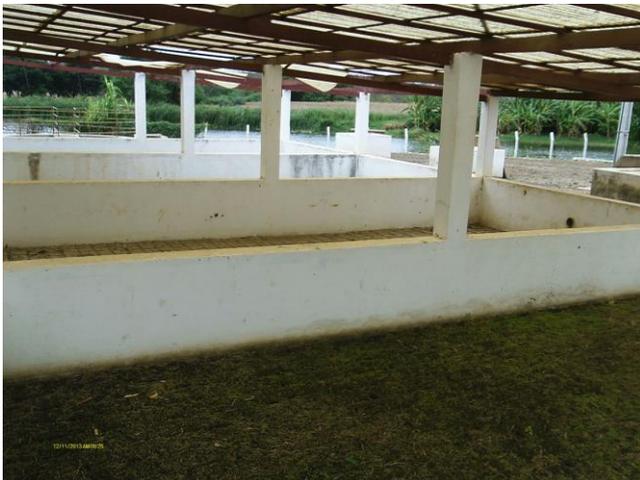
Foto 21 - Leitões de secagem do sistema de reúso das águas de lavagem dos filtros (desativado).

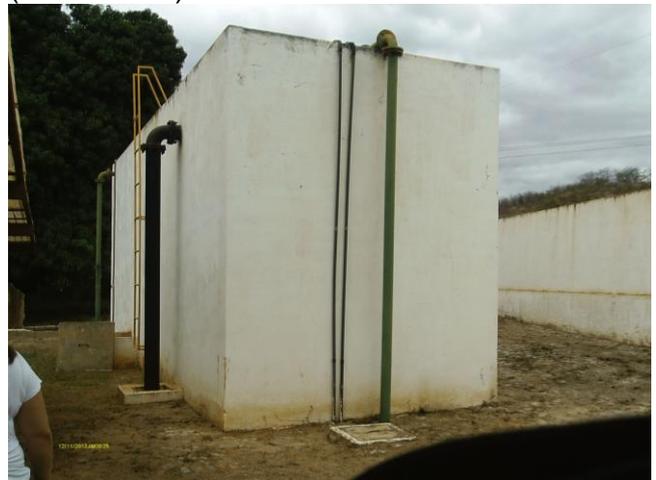
Foto 22 - Decantador do sistema de reúso de águas de lavagem dos filtros (desativado).

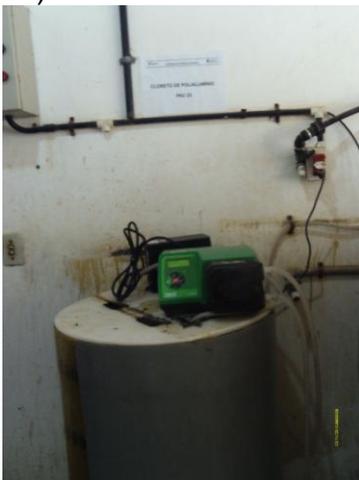
Foto 23 - Casa de química: tanque dosador de PAC-23.

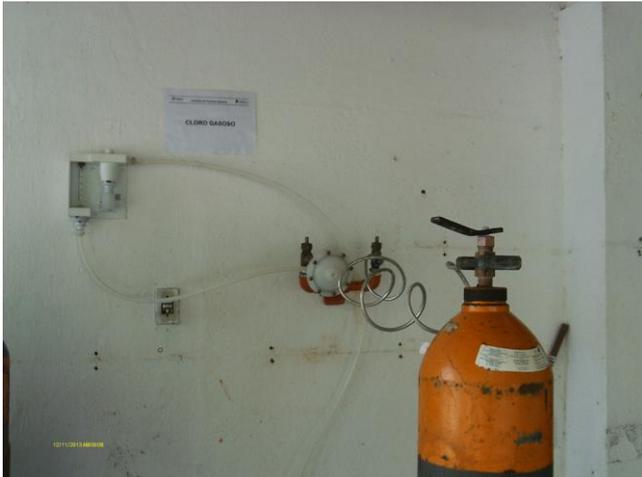
Foto 25 - Casa de química: dosador de cloro gasoso.

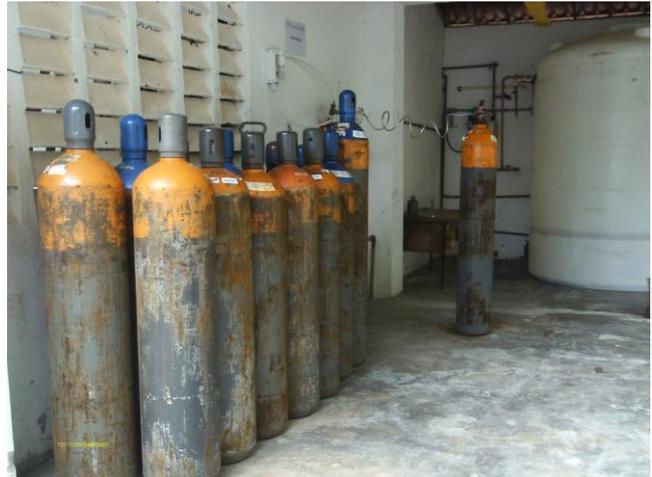
Foto 26 - Casa de química: cilindros de cloro gasoso armazenados.

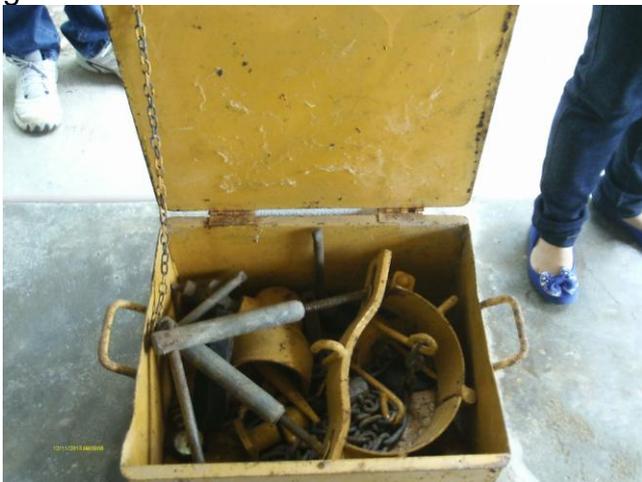
Foto 27 - Casa de química: kit de emergência do cloro gasoso.

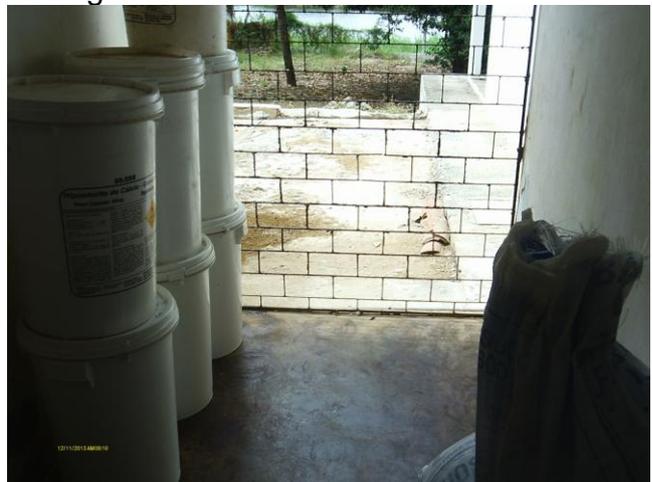
Foto 28 - Casa de química: produtos químicos armazenados.

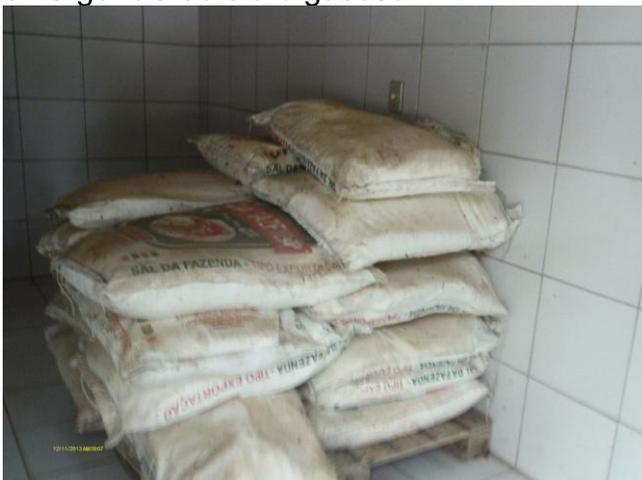
Foto 29 - Casa de química: produtos químicos armazenados.

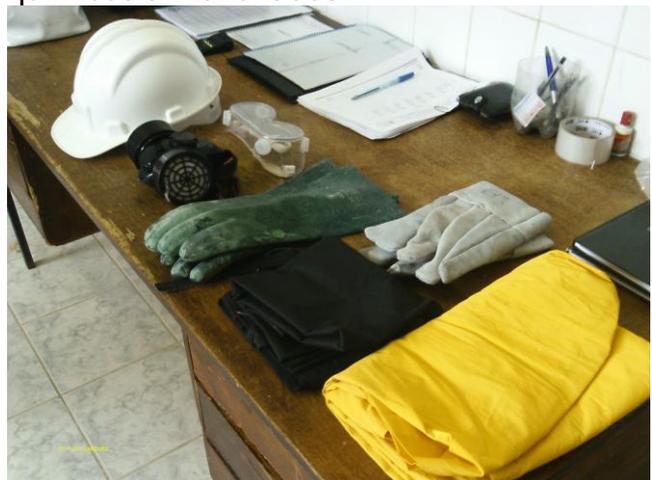
Foto 30 - Casa de química: EPIs do operador.

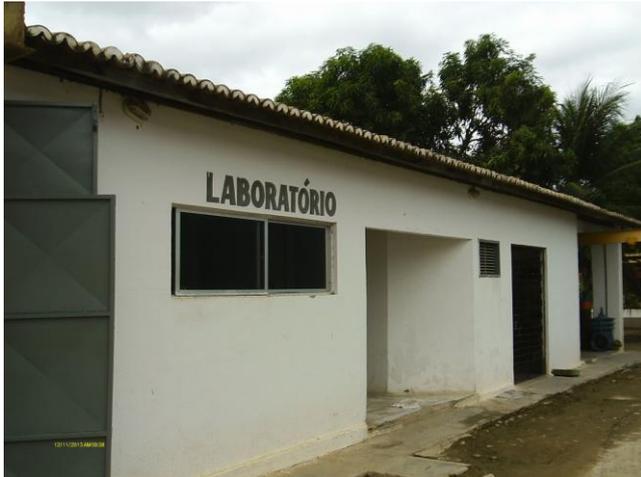
Foto 31 - Laboratório: vista externa.

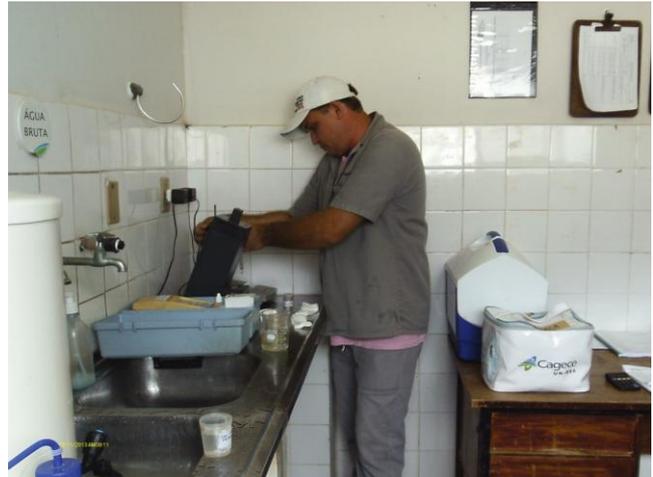
Foto 32 - Laboratório: vista interna e operador realizando análises.

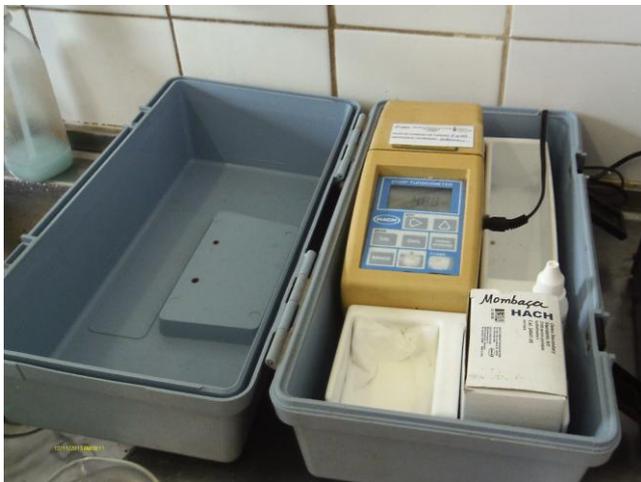
Foto 33 - Laboratório: equipamento turbidímetro.

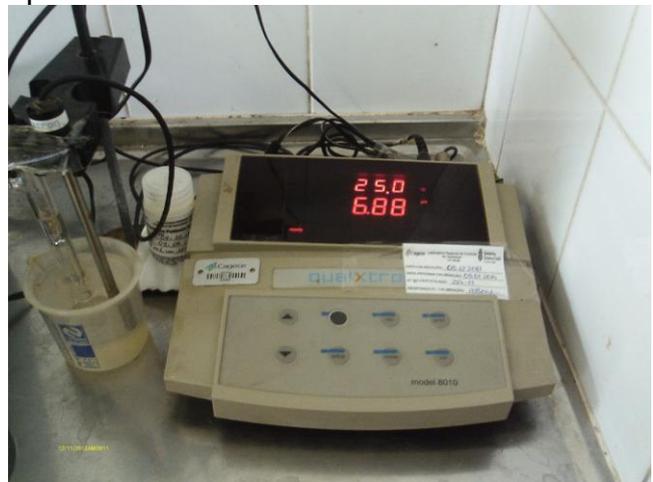
Foto 34 - Laboratório: equipamento pHmetro.

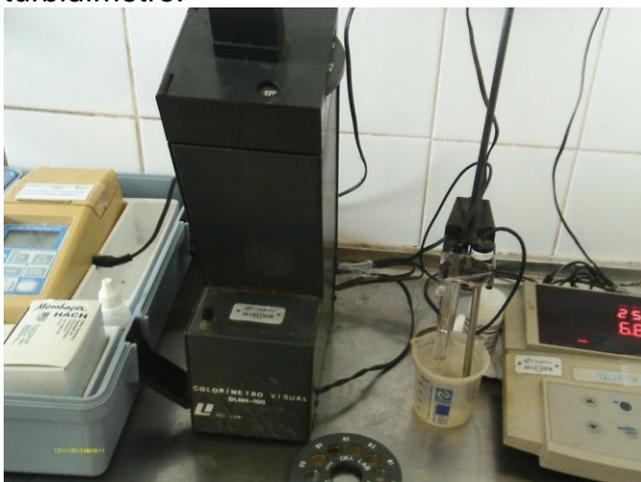
Foto 35 - Laboratório: equipamento colorímetro.

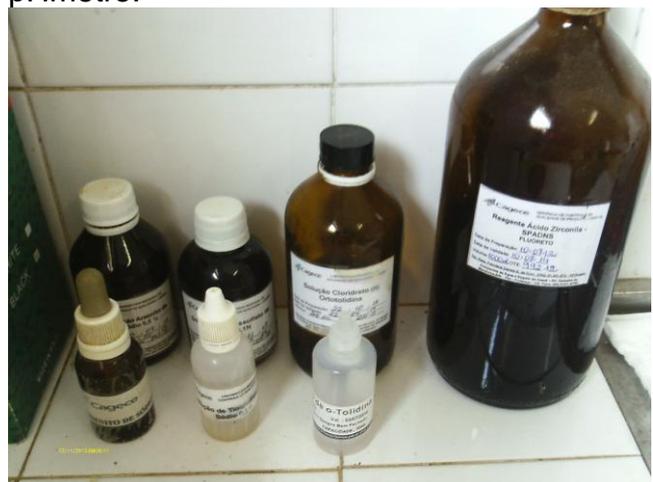
Foto 36 - Laboratório: reagentes armazenados dentro do prazo de validade.

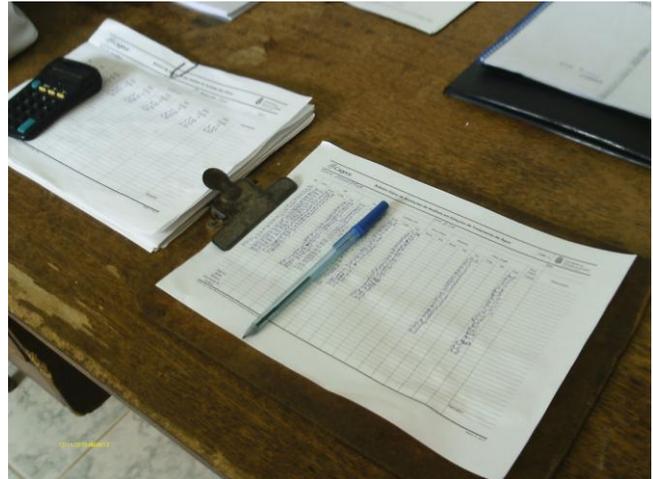
Foto 38 - Laboratório: fichas de controle da qualidade da água na saída do tratamento.

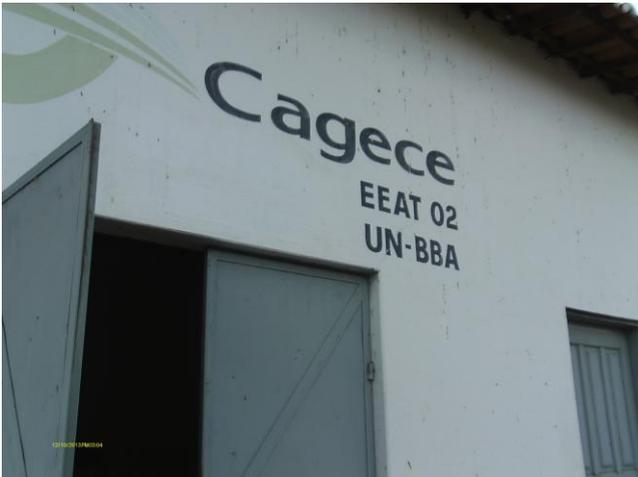
- c. Existe vazamento no registro da tubulação de entrada de água próximo às torres de equilíbrio (**Anexo A**, item **1.2-V-1**);
- d. A identificação do Booster está incorreta (**Anexo A**, item **1.4-I-1**);

Foto 39 - Booster: identificação em desacordo com o croqui.

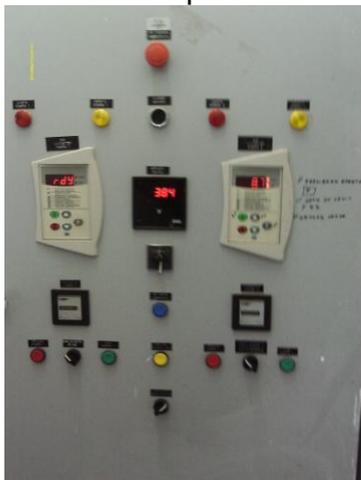
Foto 41 - Booster: quadro de comando.

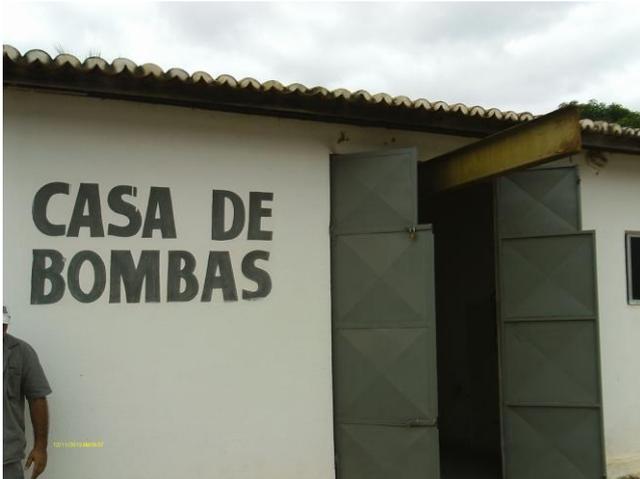
Foto 43 - Casa de bombas: identificação.

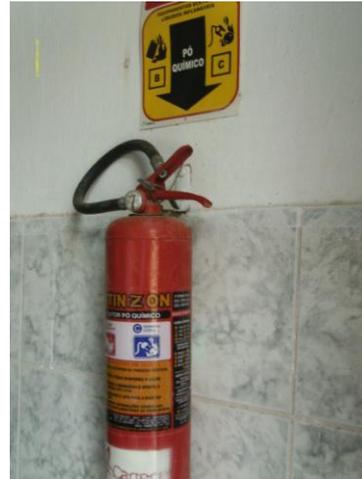
Foto 44 - Casa de bombas: extintor de incêndio.

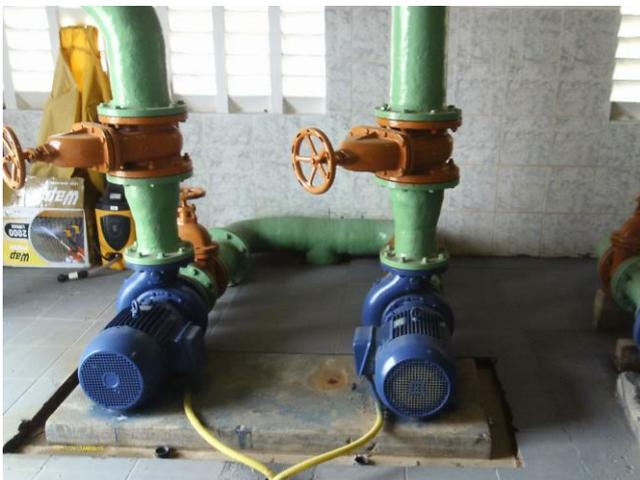
Foto 45 - EELF-01: conjunto moto-bomba.

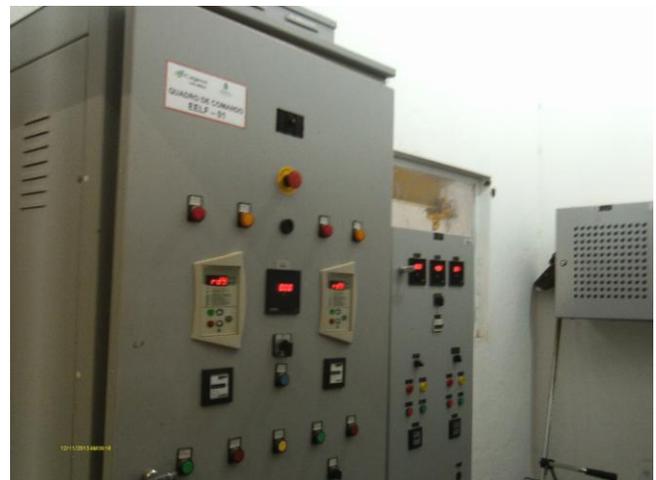
Foto 46 - EELF-01: quadro de comando.

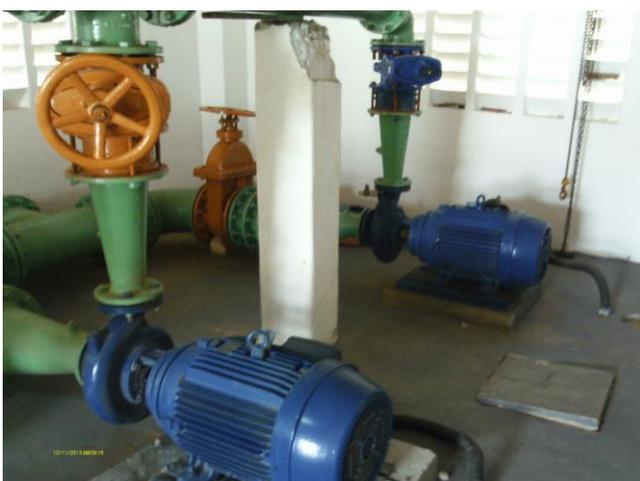
Foto 47 - EEAT-01: conjunto moto-bomba.

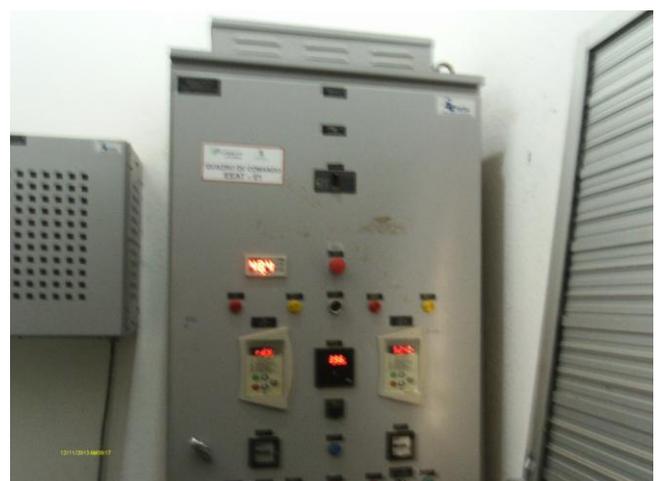
Foto 48 - EEAT-01: quadro de comando.

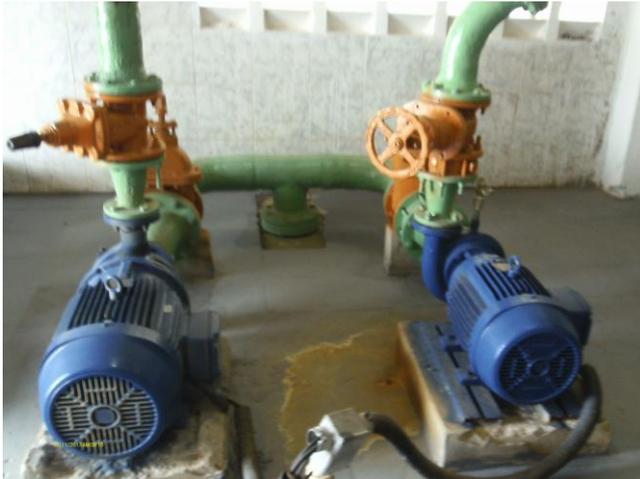
Foto 49 - EEAT-02: conjunto moto-bomba.

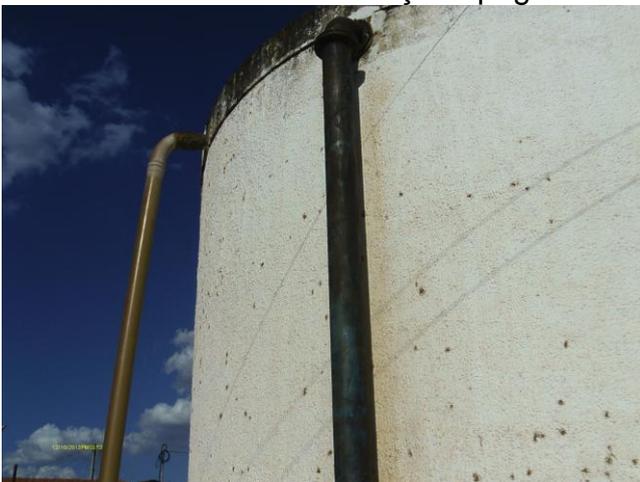
Foto 57 - RAP-02: tubo extravasor.

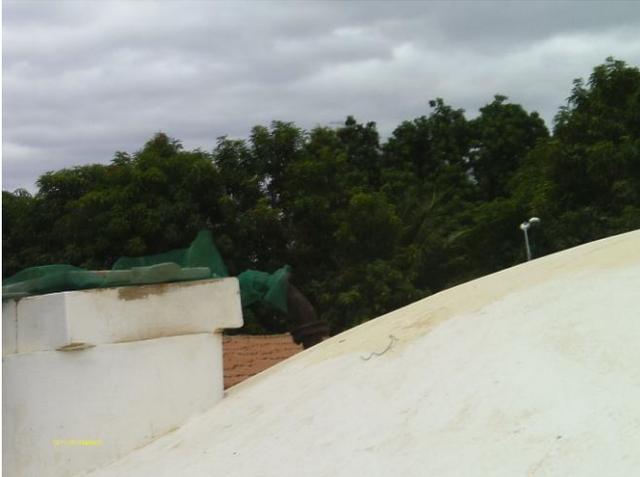
- g. A escada de acesso do RAP-01 está sem fixação (**Anexo A**, item **1.5-II-3**);*
- h. O REL-02 apresenta sinais de vazamento (**Anexo A**, item **1.5-II-14**);

Foto 61 - RAP-01: tampa de inspeção.

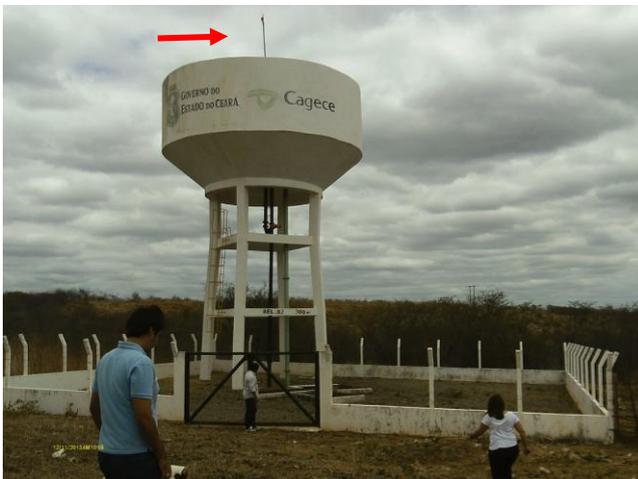
Foto 75 - REL-02: pára-raio e sinalização noturna de obstáculos.

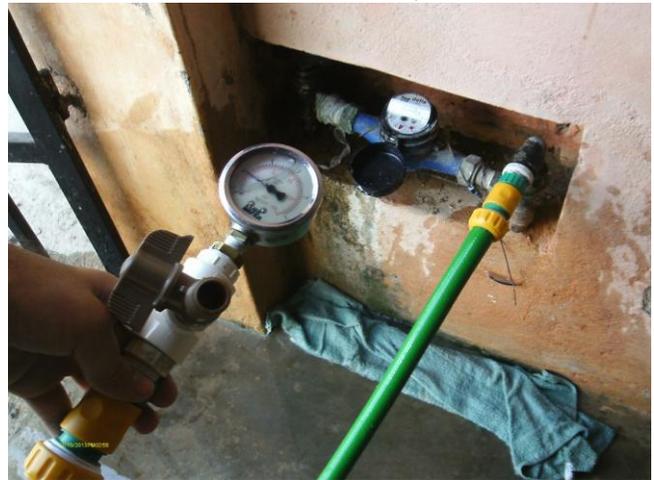
Foto 82 - Medição instantânea de pressão no endereço: Rua Raimundo Benônio, 179.

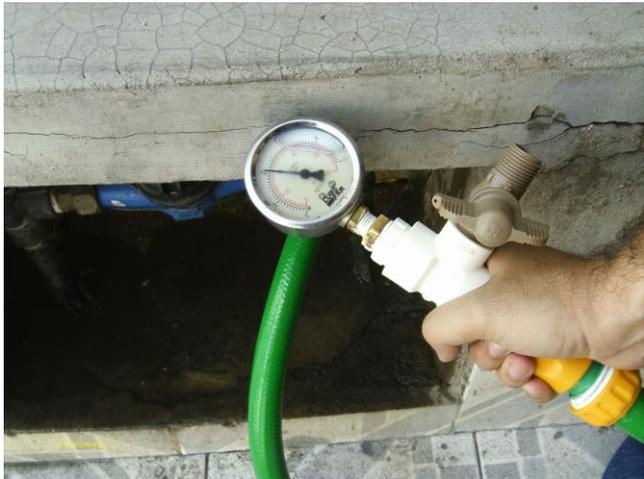
Foto 83 - Medição instantânea de pressão no endereço: Rua Cel José Aderaldo, 500.

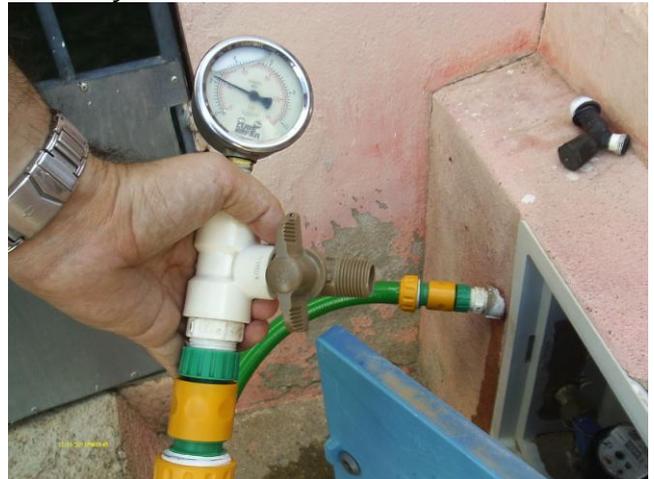
Foto 84 - Medição instantânea de pressão no endereço: Rua João Alencar, 101.

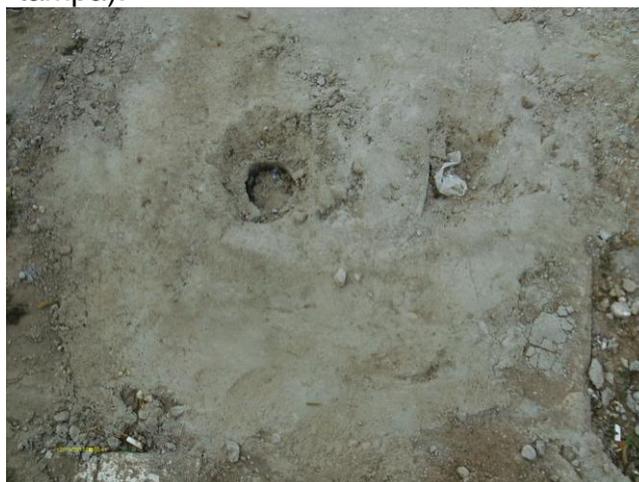
Foto 90 - Registro de descarga na rede de distribuição: Rua João Alencar (sem tampa).
