**RELATÓRIO DE FISCALIZAÇÃO  
RF/CSB/0006/2014**

**Assunto: Fiscalização do Sistema de Abastecimento  
de Água do Município de Tamboril (Sede)**

**COORDENADORIA DE SANEAMENTO BÁSICO**

**Fortaleza – CE  
Janeiro/2014**

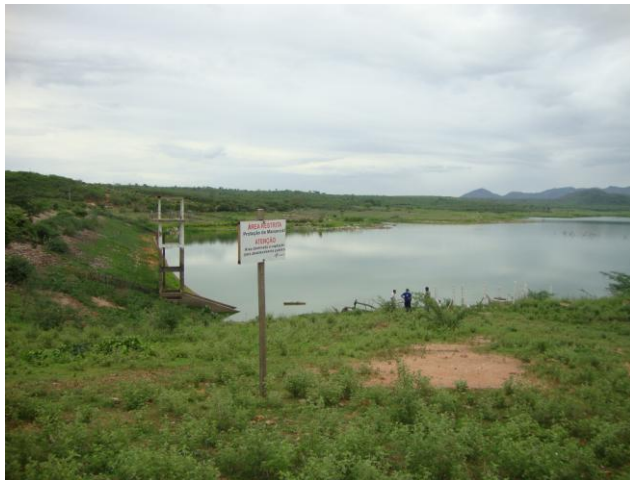
**Foto 1** – Vista do Açude Carão.

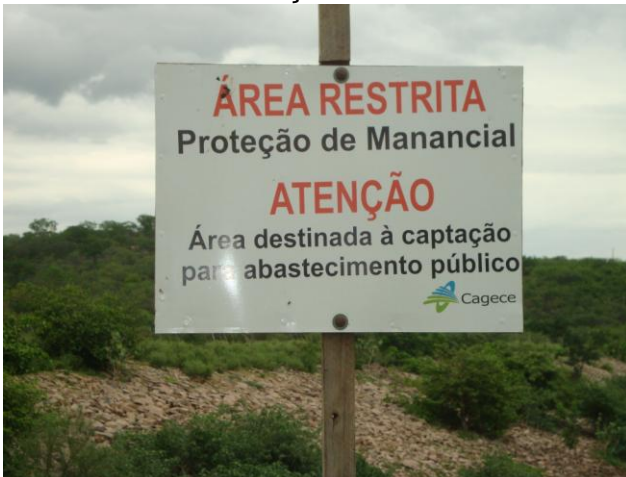
**Foto 3** – Placa indicativa da área destinada à captação para abastecimento público.

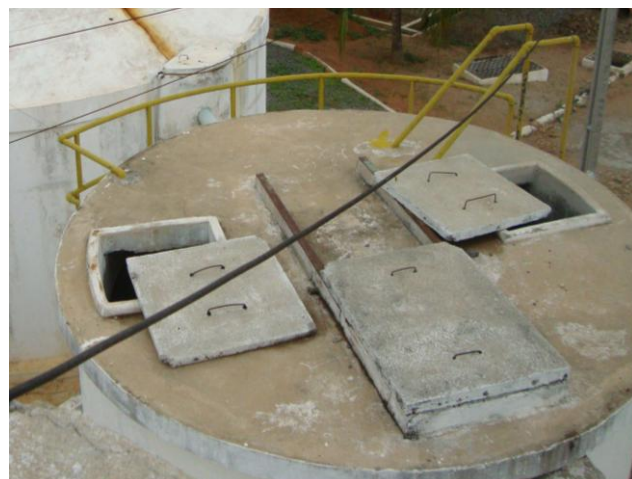
**Foto 17** – Vista superior do filtro russo ascendente.

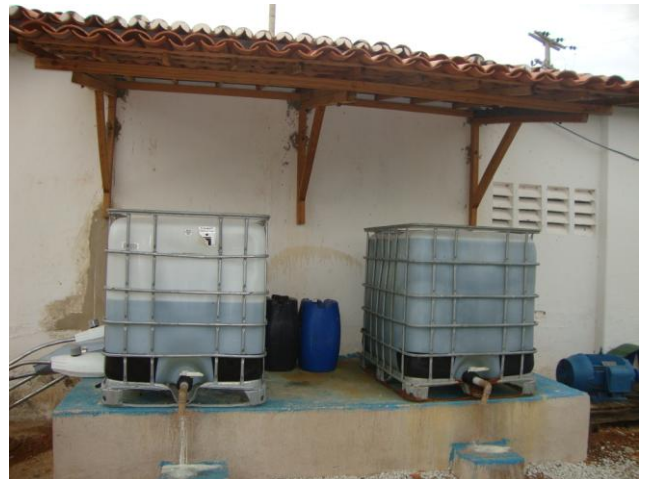
**Foto 21** – Policloreto de alumínio armazenados.

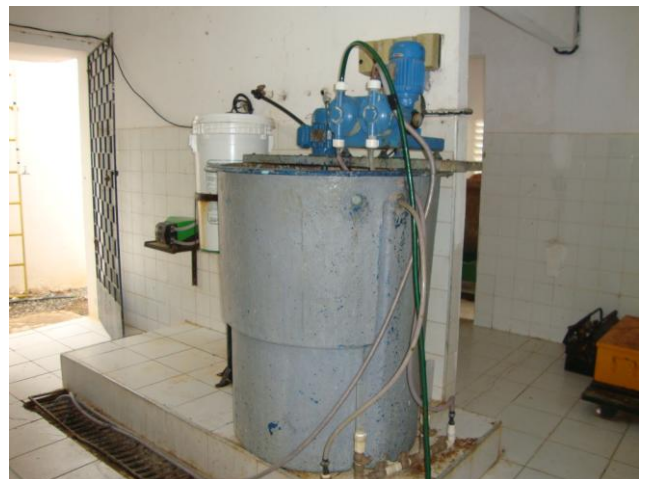
**Foto 23** – Tanque dosador.

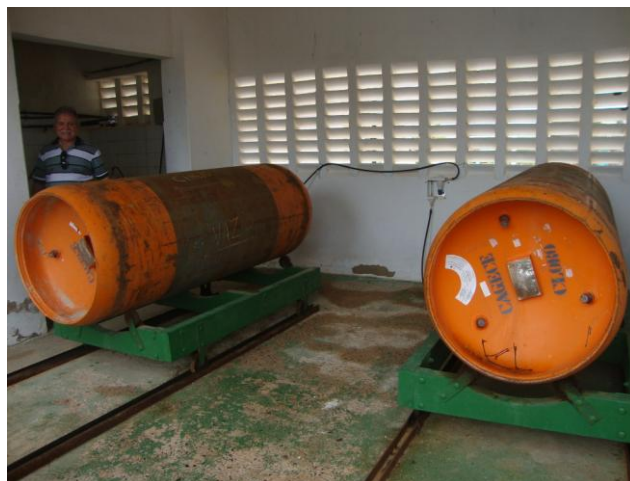
Foto 25 – Cloro gasoso.

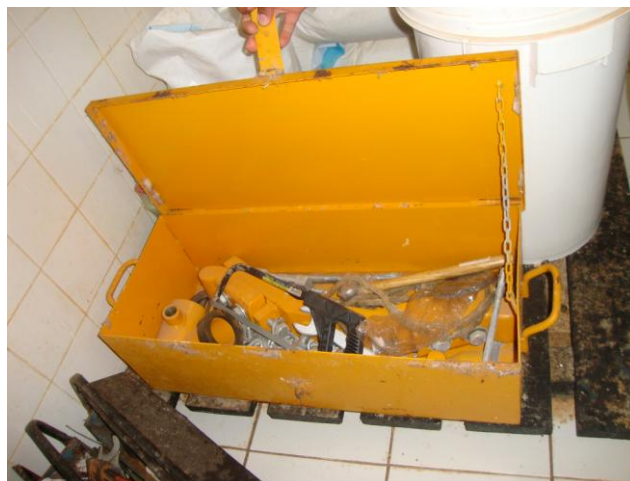
Foto 27 – Kit de emergência.

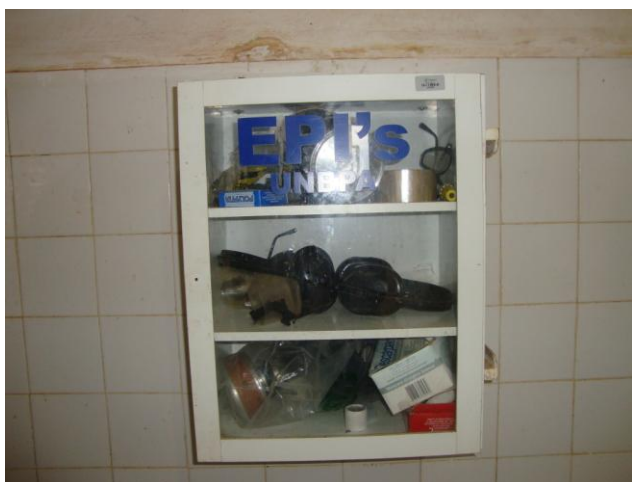
Foto 28 – EPIs do operador.

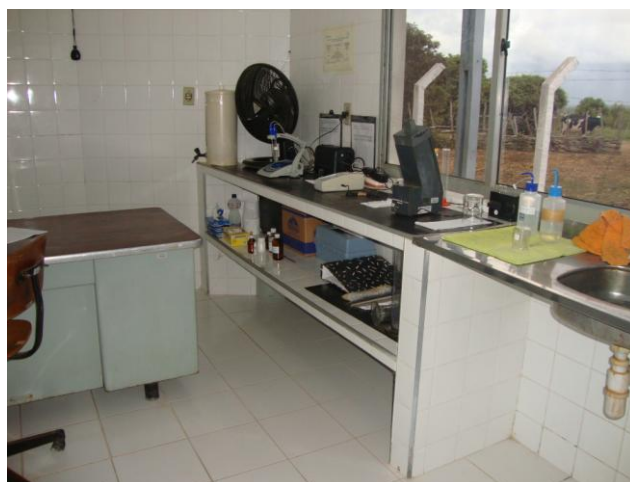
Foto 29 – Vista parcial do laboratório da ETA.

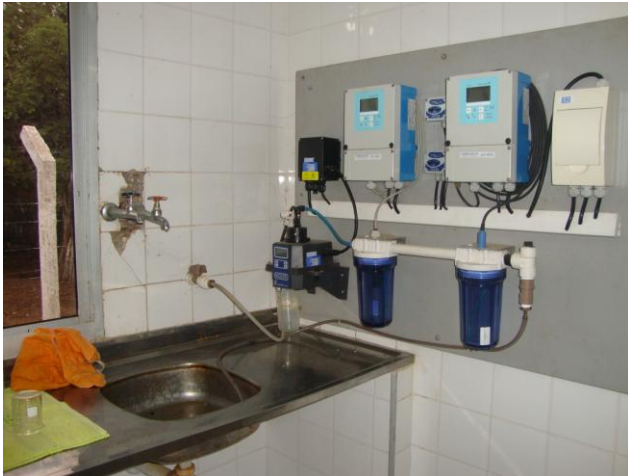
**Foto 30** – Vista parcial do laboratório da ETA.

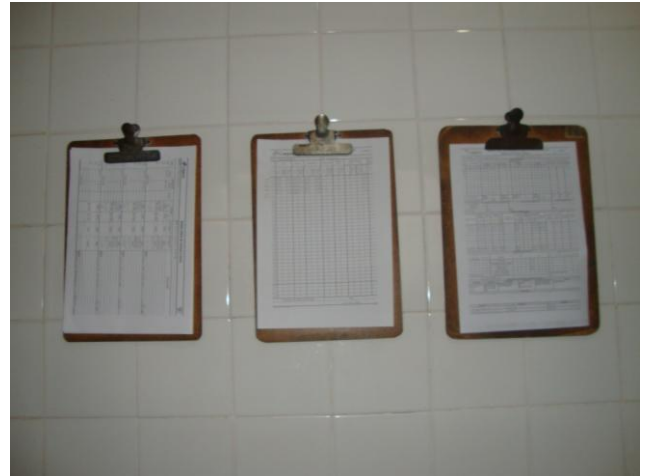
**Foto 31** – Laboratório: fichas de controle da qualidade da água.

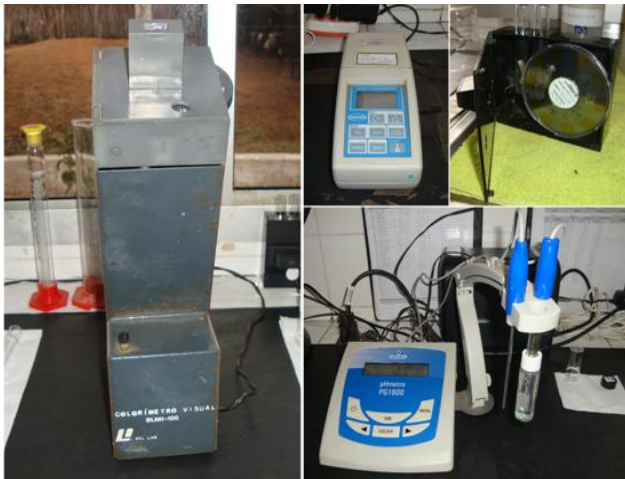
**Foto 32** – Laboratório: equipamentos.

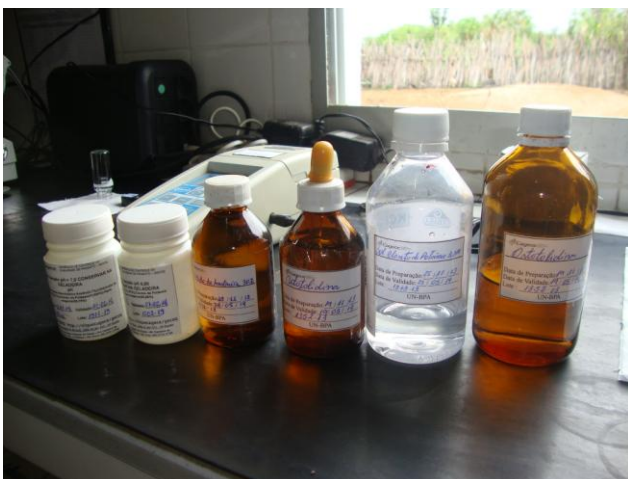
**Foto 34** – Laboratório: reagentes químicos dentro do prazo de validade.

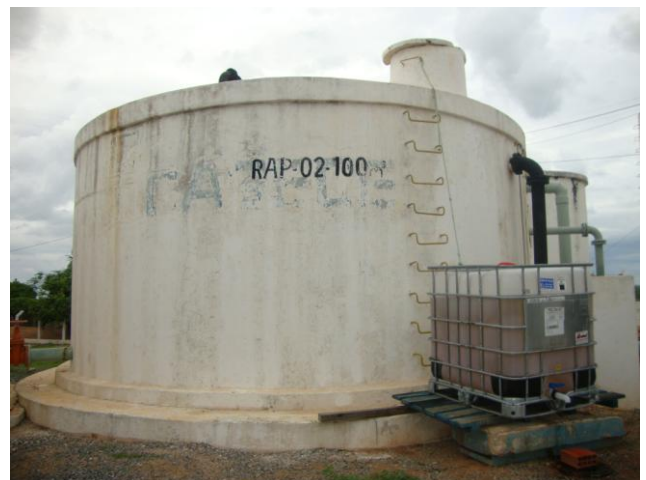
<b>II. Infraestrutura e operação</b>					
1	As condições de conservação do reservatório são adequadas? ( <i>pintura, identificação, rachaduras, corrosão, etc</i> ) <u>Art. 2º e 119 da Res. 130/2010</u>	N	22	01.07	F56, F57, F62, F65 e F69
Obs: Os reservatórios REL-01, REL-02 e REL-03 não possuem identificação. Ademais, o REL-03 não consta no croqui do sistema.					
2	Existe escada de acesso ao reservatório? <u>Art. 2º e 137 da Res. 130/2010</u>	S	22	01.06	F56, F57, F62, F66 e F69
3	Se existe, a escada de acesso está em adequadas condições de uso? <u>Art. 2º e 119 da Res. 130/2010</u>	S	22	01.07	-
4	Há guarda-corpos nas escadas de acesso aos reservatórios elevados? Ou nas escadas dos RAP's acima de 6 metros de altura? <u>Art. 2º e 137 da Res. 130/2010</u>	S	22	01.06	F62 e F69
5	Se existem, os guarda-corpos estão em adequadas condições de uso? <u>Art. 2º e 119 da Res. 130/2010</u>	S	22	01.07	-
6	Há guarda-corpos nas lajes de cobertura dos reservatórios elevados, ou nos nos apoiados acima de 6 metros de altura? <u>Art. 2º e 137 da Res. 130/2010</u>	S	22	01.06	F64 e F71

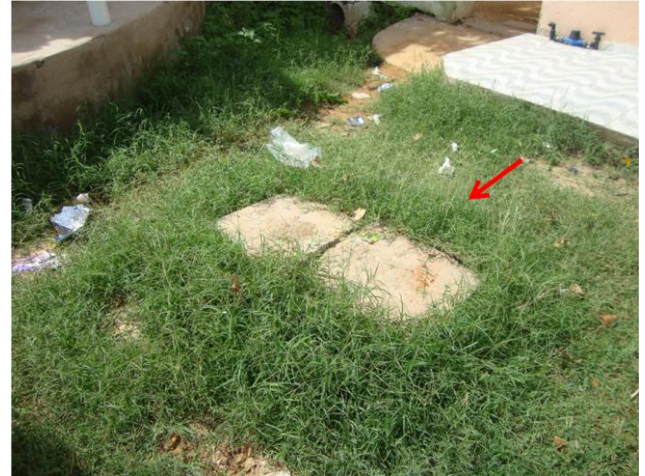
- a) O Filtro Russo apresenta vazamento no registro (Anexo A, item 1.1 - I – 7);
- b) A caixa do macromedidor na saída da ETA, dos registros próximos ao reservatório REL-01 não possuem tampa ou grade de proteção (Anexo A, itens 1.2 - VI – 1, 1.3.2 – I – 3 e 1.5 – II - 17);
- c) Não há identificação nas elevatórias EEAT-01, EELF-01 e *Booster*-01 (Anexo A, item 1.4 - I – 1);
- d) Os reservatórios REL-01, REL-02 e REL-03 não estão identificados (Anexo A, item 1.5 - II - 1);
- e) A tampa de inspeção do REL-02 apresenta corrosão (Anexo A, item 1.5 - II - 9);
- f) A última lavagem dos reservatórios RAP-01, RAP-02, REL-01 e REL-02 foi realizada em março de 2012, portanto, há mais de 6 meses. Para o REL-03 não houve comprovação (Anexo A, item 1.5 - II - 15);
- g) Há um registro de descarga soterrado localizado na AV. Franklin Cavalcante (Anexo A, item 1.6 - V - 3).

**Foto 84** – Registro de descarga na Av. Franklin Cavalcante.
