**RELATÓRIO DE FISCALIZAÇÃO  
RF/CSB/0009/2014**

**Assunto: Fiscalização do Sistema de Abastecimento  
de Água do Município de Ararendá**

**COORDENADORIA DE SANEAMENTO BÁSICO**

**Fortaleza – CE  
Fevereiro/2014**

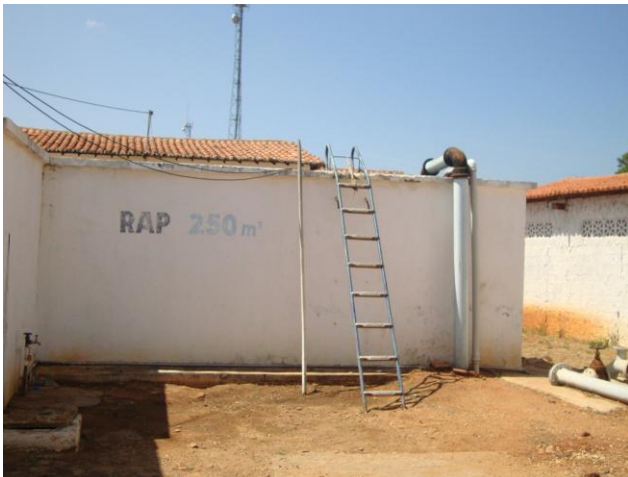
- f) O reservatório RAP-01 está com revestimento e pintura deteriorados e há sinais de infiltração nas paredes. O REL-01 não tem identificação, o revestimento e a pintura estão deteriorados e há armadura exposta na laje (Anexo A, item 1.4 - II – 1);\*

**Foto 38** – Vista do RAP-01.

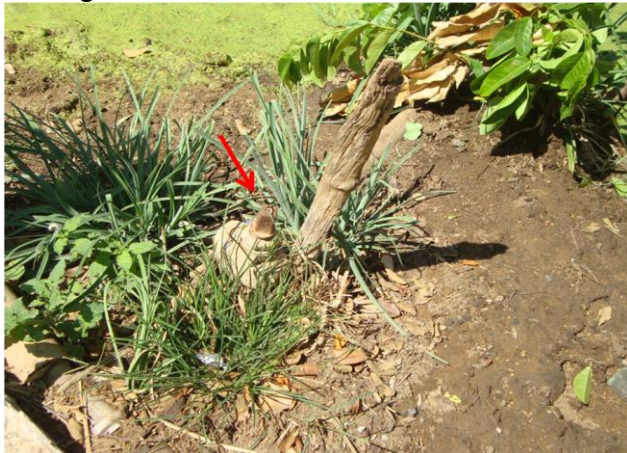
**Foto 57** – Registro de descarga na Rua Lurdes Mourão, passagem molhada, saída para Crateús.

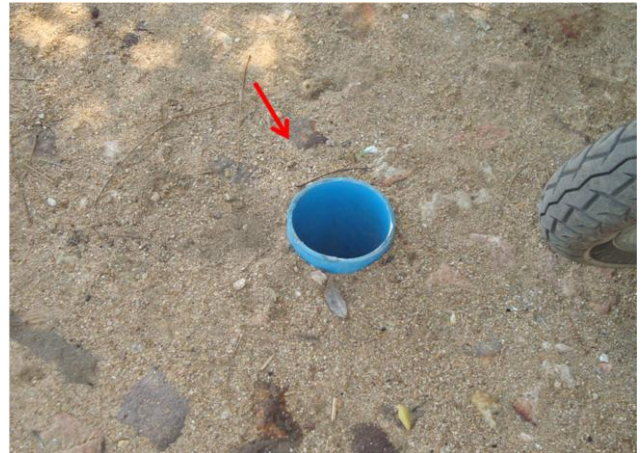
**Foto 58** – Registro de descarga na Rua João Almeida Filho, próximo ao Mousinho.

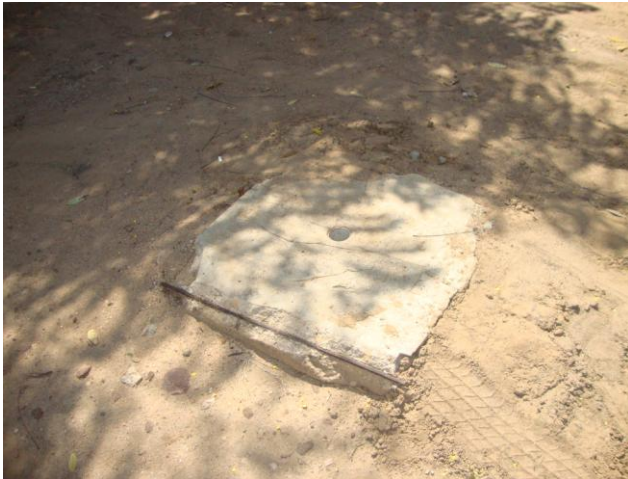
**Foto 59** – Registro de descarga na Av. Stº. Vicente de Paula, saída para Nova Russas.

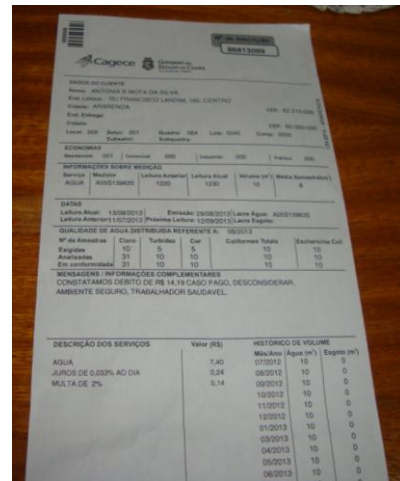
Foto 97 – Apresentação da fatura.

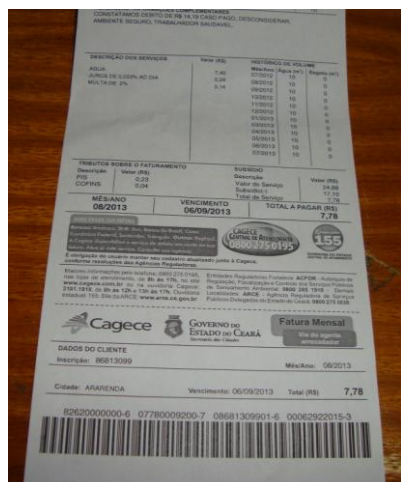
Foto 98 – Apresentação da fatura com data de vencimento.
