**RELATÓRIO DE FISCALIZAÇÃO  
RF/CSB/0010/2014**

**Assunto: Fiscalização do Sistema de Abastecimento  
de Água da Localidade Sucesso do Município de  
Tamboril**

**COORDENADORIA DE SANEAMENTO BÁSICO**

**Fortaleza – CE  
Fevereiro/2014**

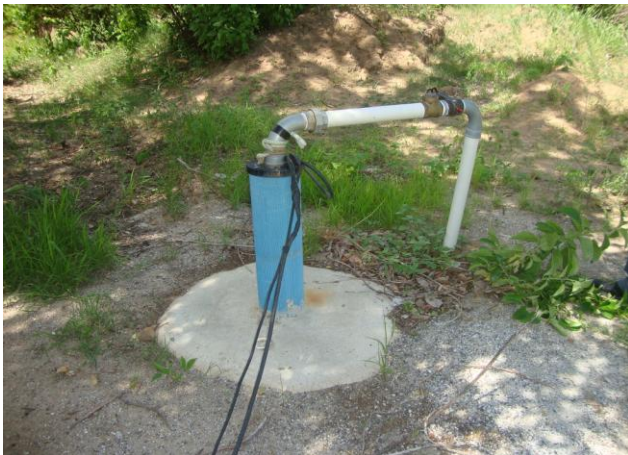
**Foto 1 – PT-01: vista geral.**

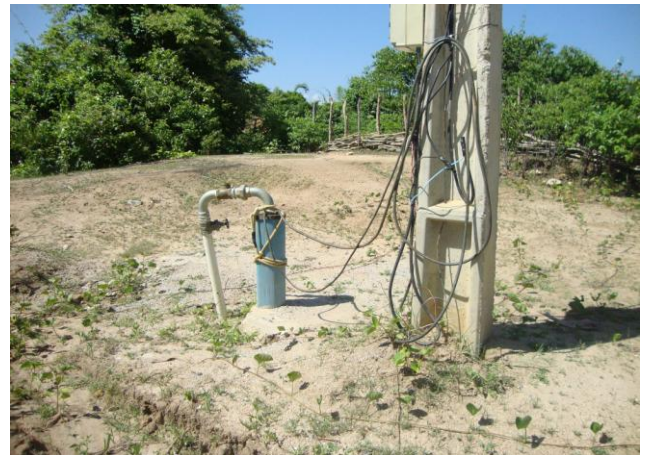
**Foto 2 – PT-02: vista geral.**

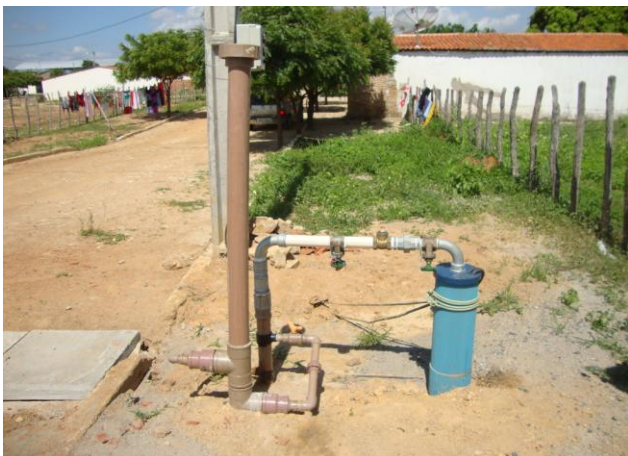
**Foto 3 – PT-03: vista geral.**

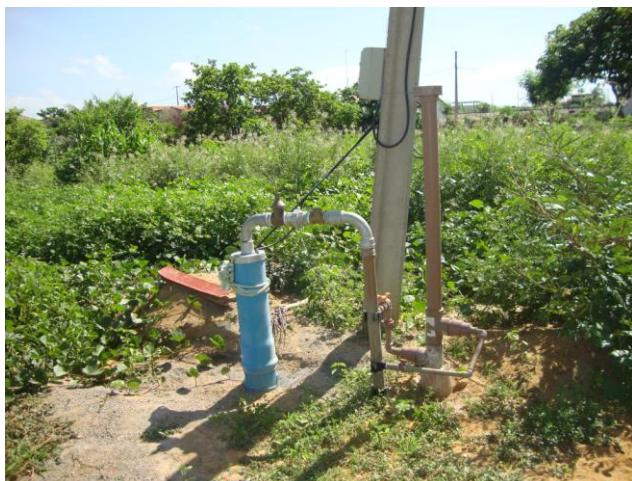
**Foto 7 – PT-07: vista geral.**

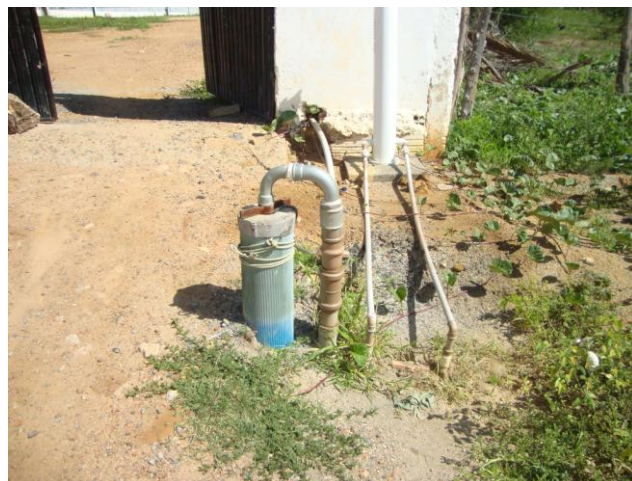
**Foto 8 – PT-08: vista geral.**

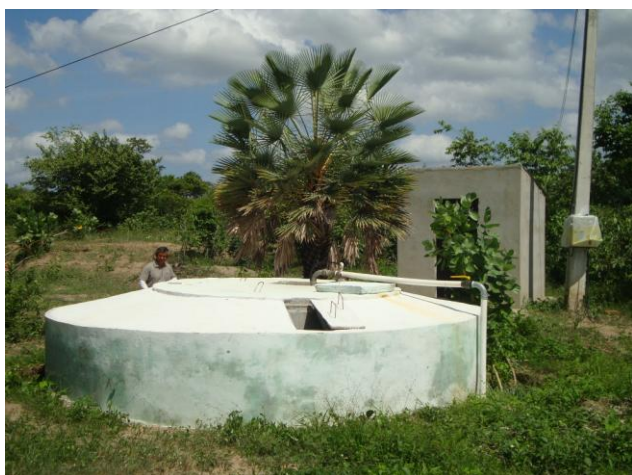
**Foto 9 – PA-01 e PR-01: vista geral.**

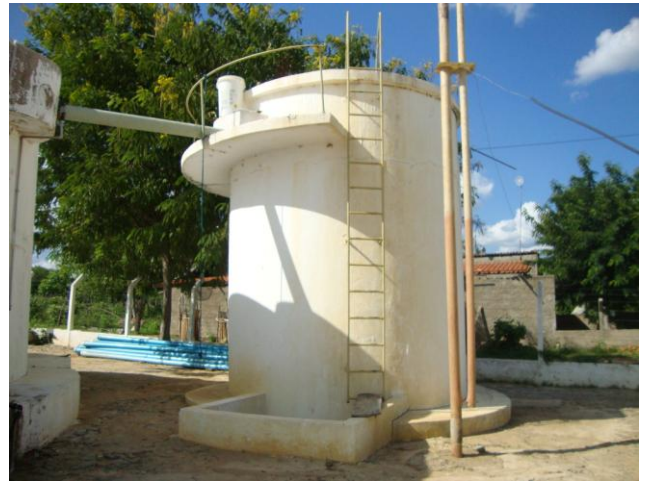
**Foto 13** – Filtro-01 de fluxo ascendente.

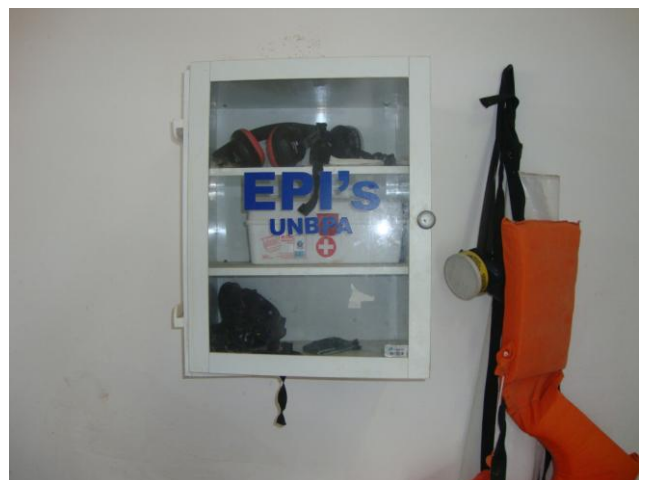
**Foto 17** – EPIs do operador.

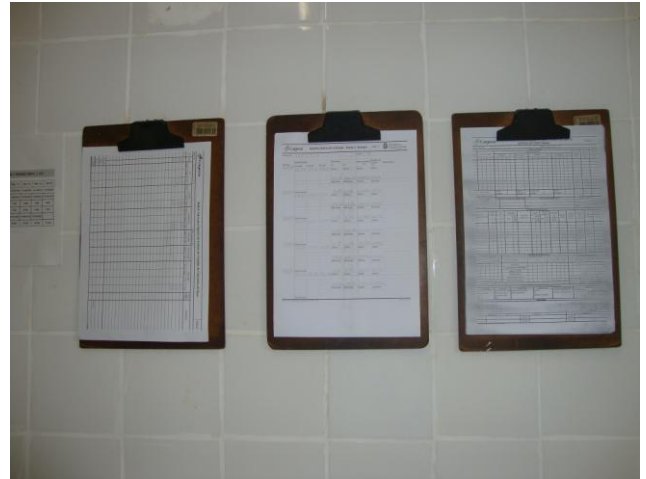
**Foto 19** – Laboratório: Fichas de controle da qualidade da água.

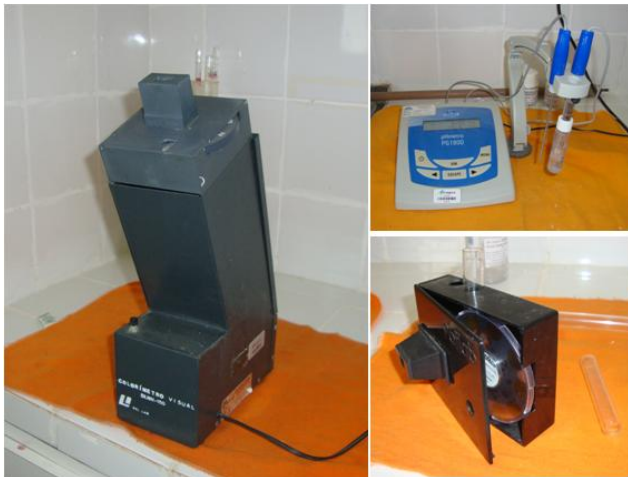
**Foto 20** – Laboratório: equipamentos.

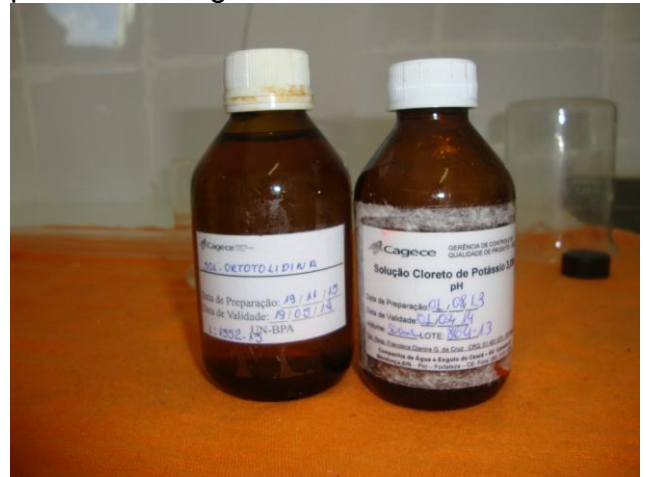
**Foto 21** – Reagente químico dentro do prazo de validade.

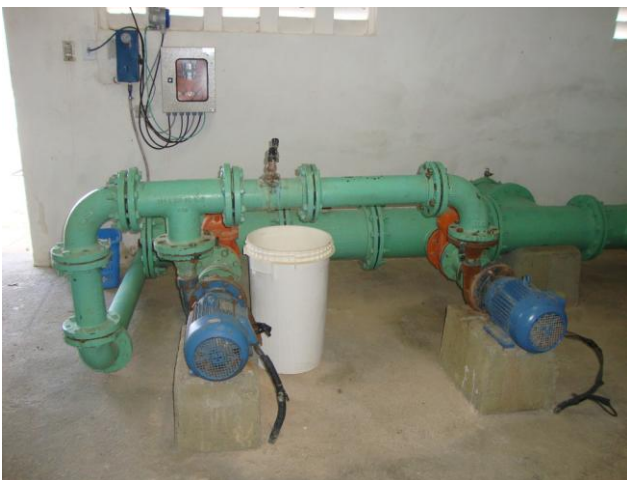
**Foto 34** – Elevatória EEAT-01.

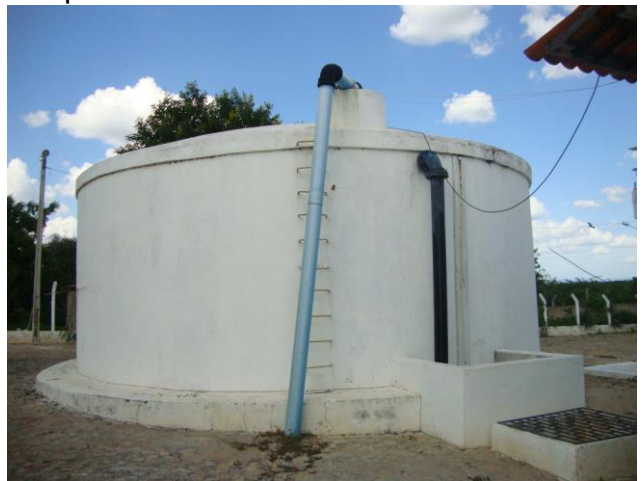
**Foto 39** – Vista do RAP-01.

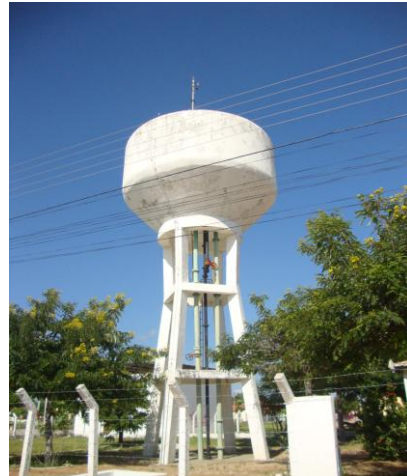
**Foto 43** – Vista do REL-01.

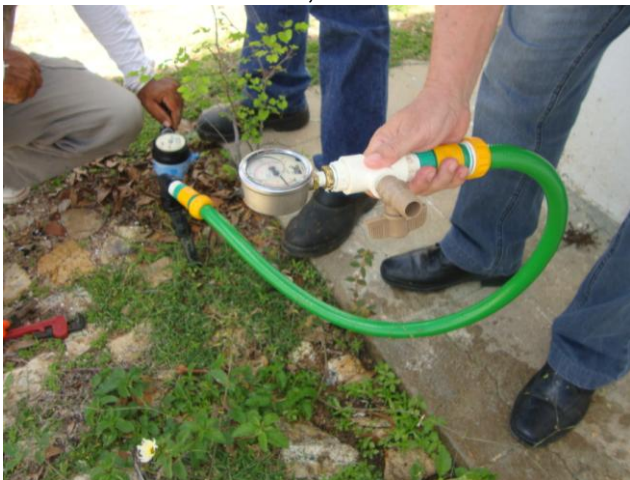
**Foto 51** – Medição de pressão na Rua Manuel Linhares (CAGECE).

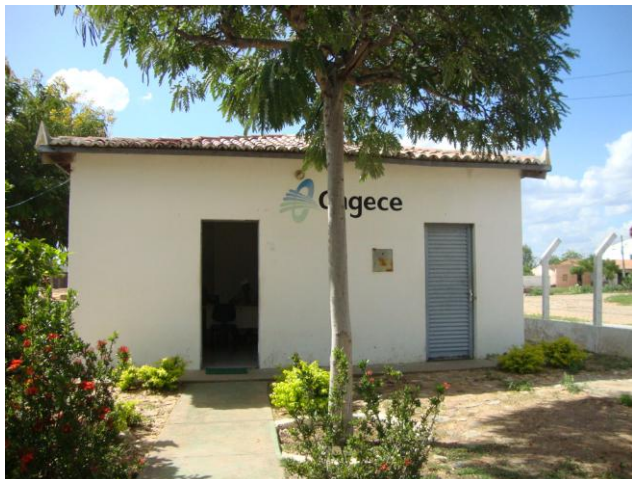
**Foto 59** – Vista externa do escritório/loja de atendimento.

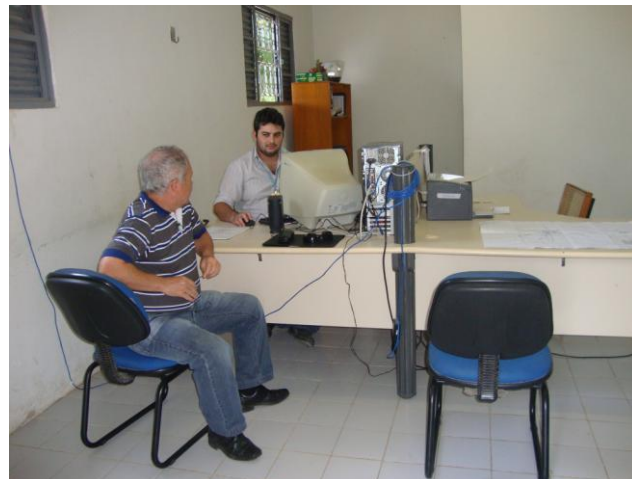
**Foto 60** – Vista interna do escritório/loja de atendimento.

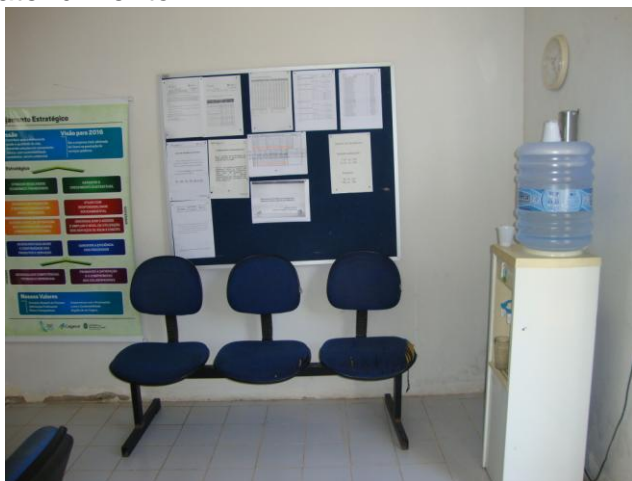
**Foto 61** – Assentos para os usuários em espera de atendimento e oferta de água para funcionários e usuários.

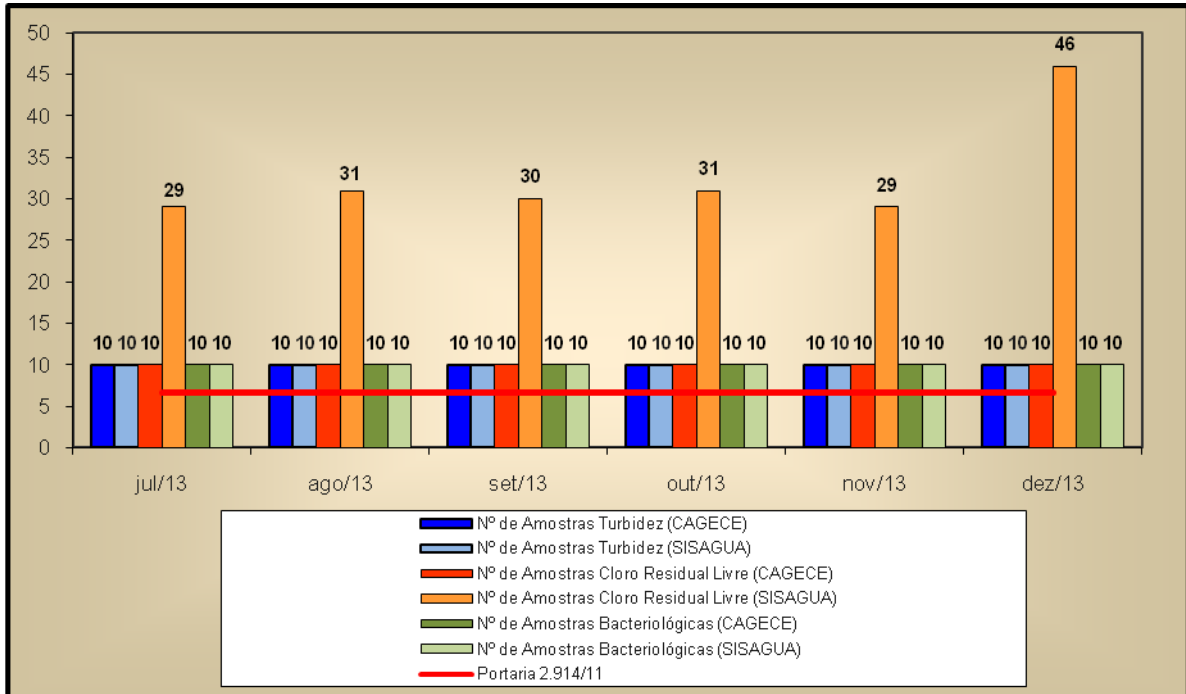
**Gráfico 3** – Avaliação do Monitoramento da Qualidade da água tratada realizada pela **CAGECE** na rede de distribuição do SAA de Sucesso, no período de julho/2013 a dezembro/2013 conforme Portaria MS 2.914/11, com relação ao número de amostras dos exames bacteriológicos, cloro residual livre e turbidez.
