## **RELATÓRIO DE FISCALIZAÇÃO RF/CSB/0005/2014**

**Assunto: Fiscalização dos Sistemas de  
Abastecimento de Água e de Esgotamento Sanitário  
do Município de Eusébio**

**COORDENADORIA DE SANEAMENTO BÁSICO**

**Fortaleza – CE  
Janeiro/2014**

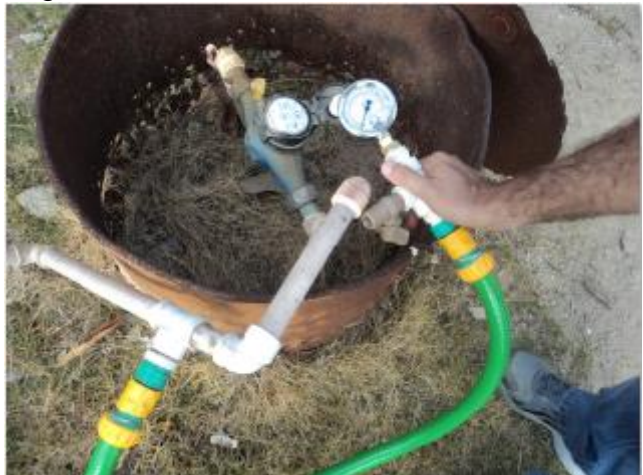
**Foto 8** – RDA: medição instantânea de pressão na Rua Benjamim Moura, 405 – Coité.

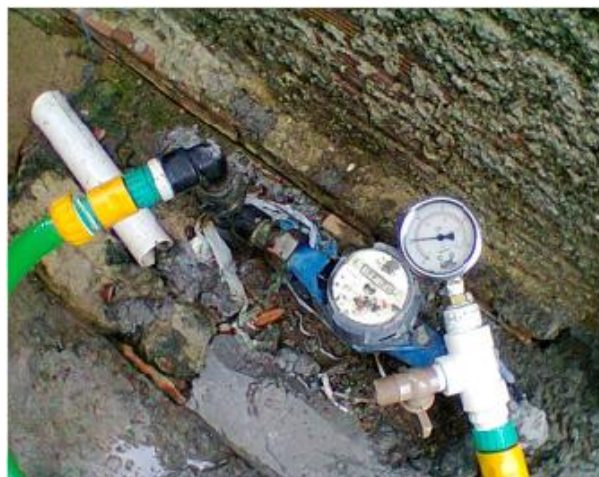
**Foto 10** – RDA: medição instantânea de pressão na Rua Raimundo Pio Campina, 161 – Tamadantuba.

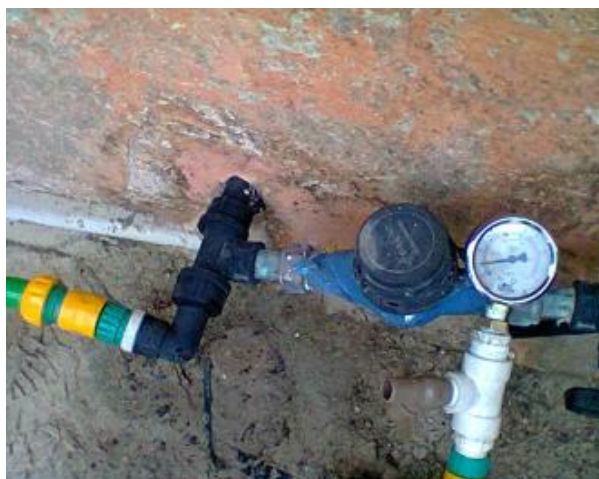
**Foto 12** – RDA: medição instantânea de pressão na Rua Bismark Sá 02, 56 – Precabura.

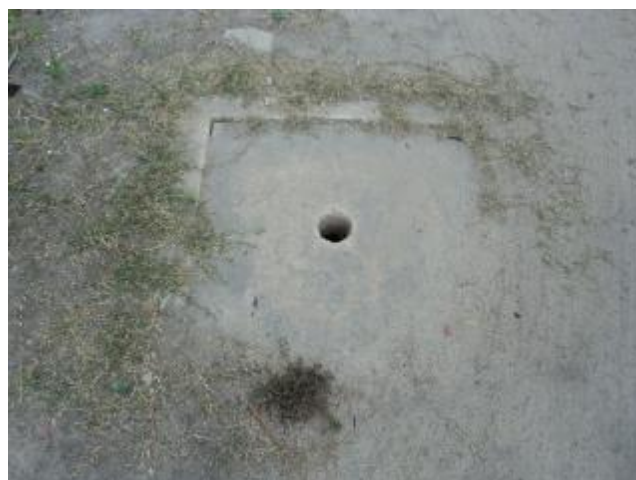
**Foto 14** – RDA: registro de descarga na Rua Pernambuco – Parque Havaí.

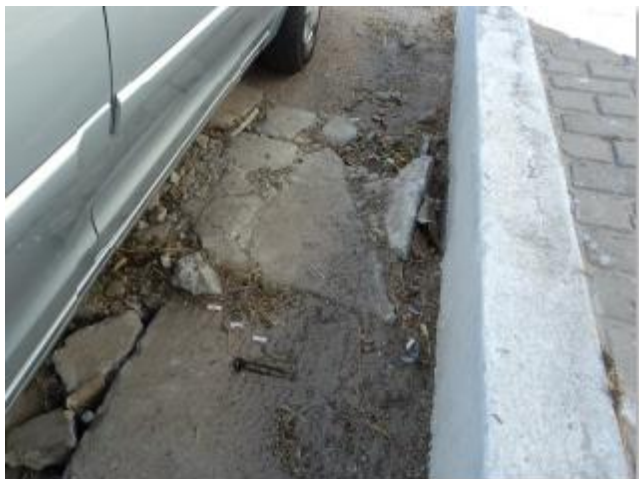
**Foto 15** – RDA: registro de descarga na Rua Guajará – Lagoinha.

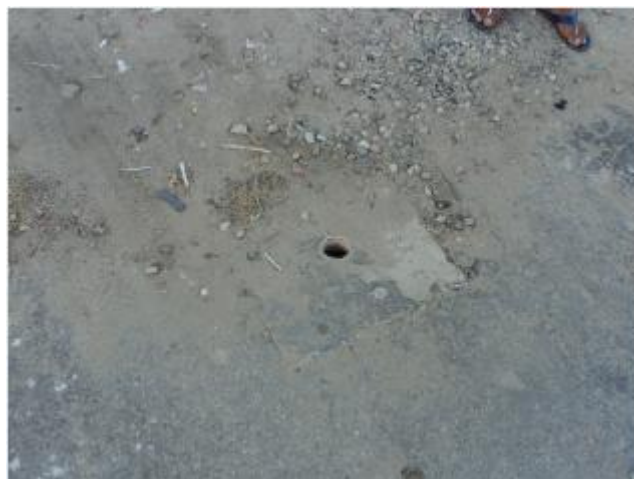
**Foto 16** – RDA: registro de descarga na Av. Eusébio de Queiroz – Centro.

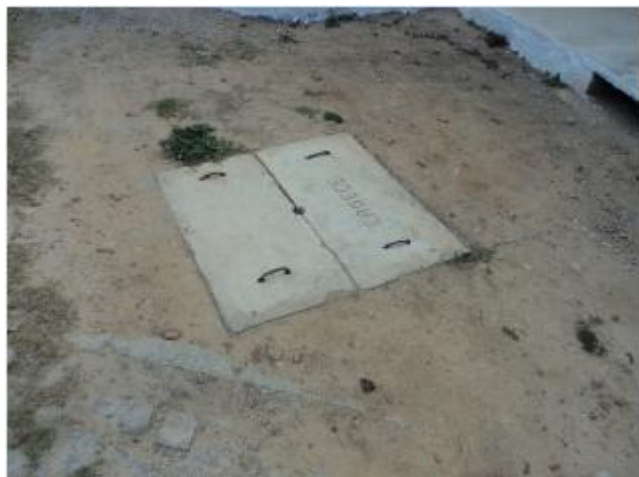
**Foto 17** – RDA: registro de descarga na Rua Benjamim Moura – Tamadantuba.

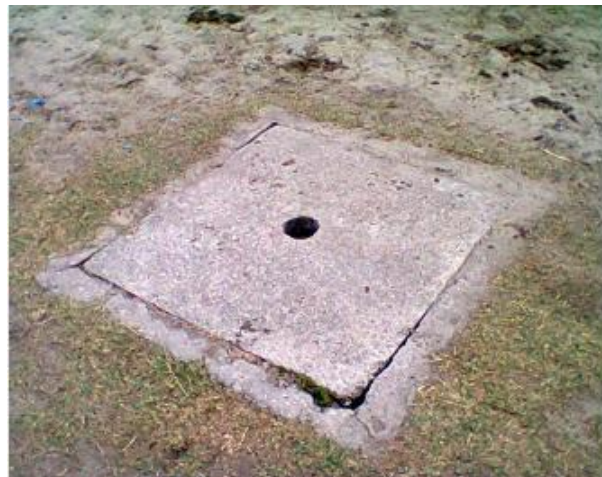
**Foto 18** – RDA: registro de descarga na Rua Bismark Sá 02 – Precabura.

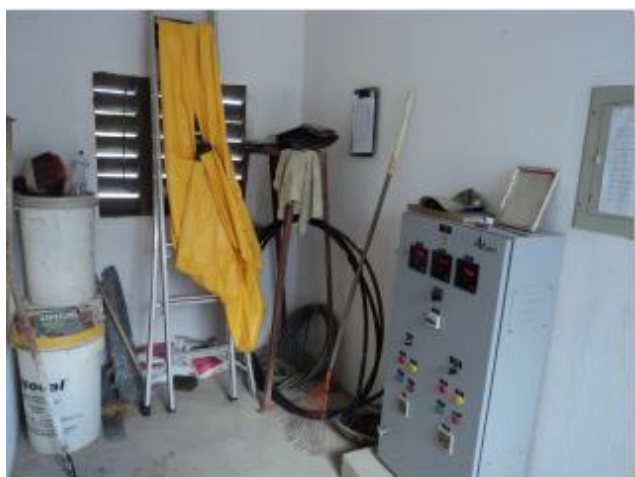
**Foto 23** – EEE-02: quadro de comando das bombas da elevatória.

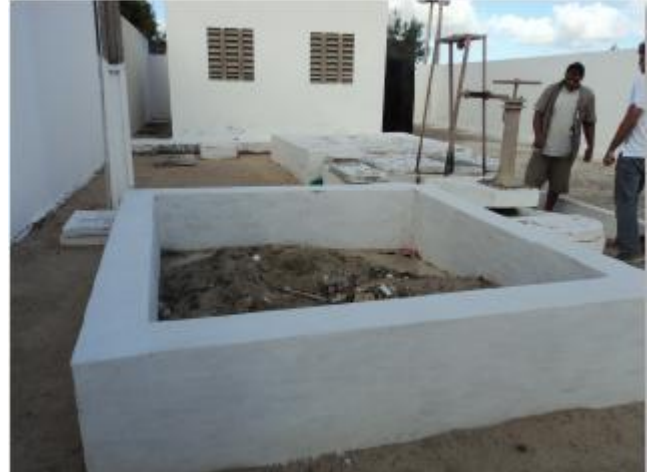
**Foto 28** – EEE-03: leito de secagem e vista geral do tratamento.

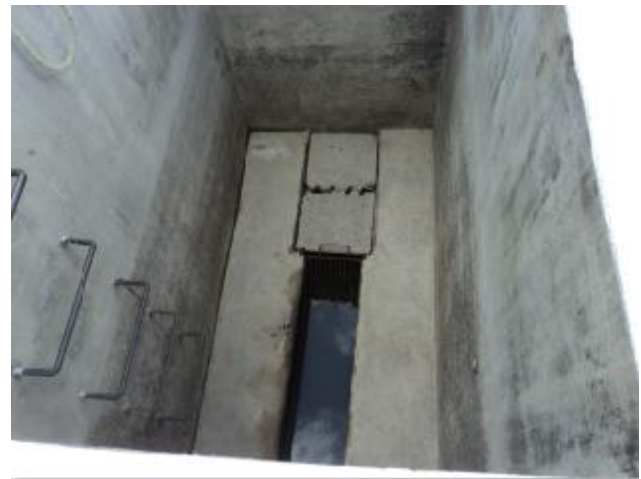
**Foto 42** – EEE-09: gradeamento.

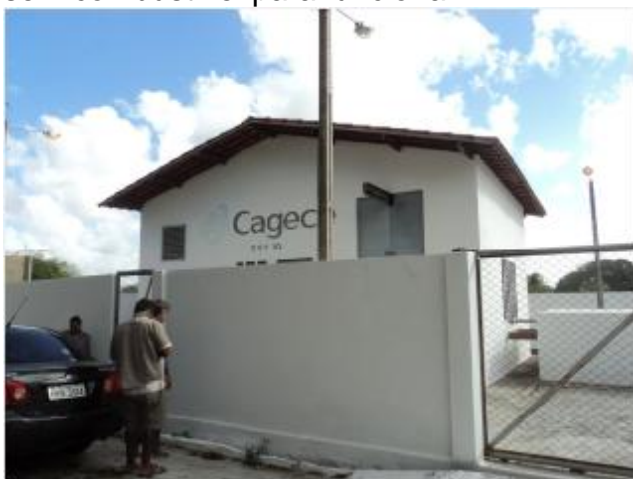
**Foto 49** – EEE-10: vista externa e identificação.

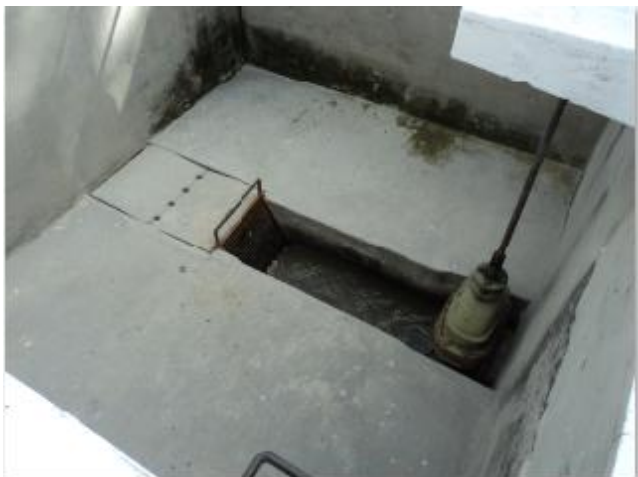
**Foto 51** – EEE-10: gradeamento.

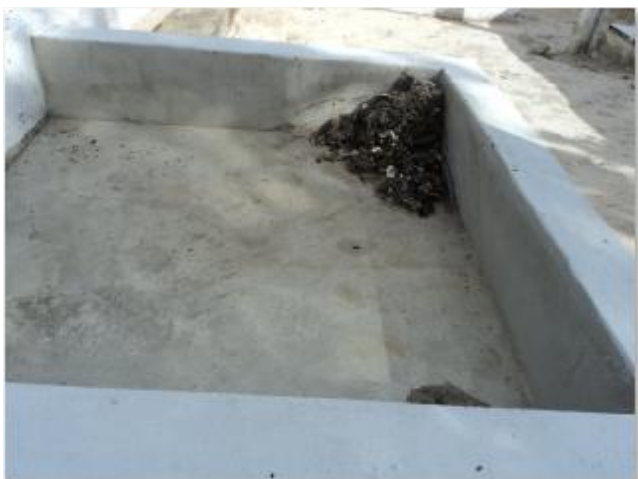
**Foto 53** – EEE-10: leito de secagem.

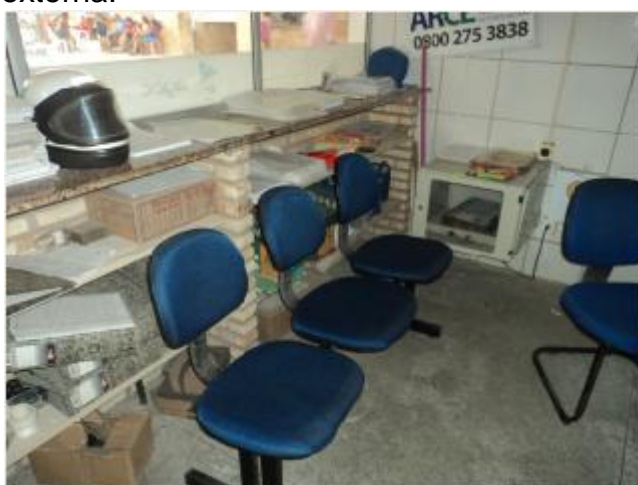
**Foto 66** – Loja de atendimento: assentos para usuários em espera.

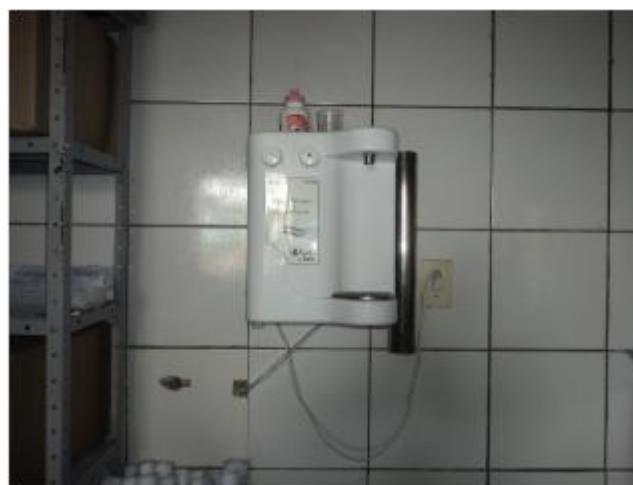
**Foto 67** – Loja de atendimento: oferta de água.

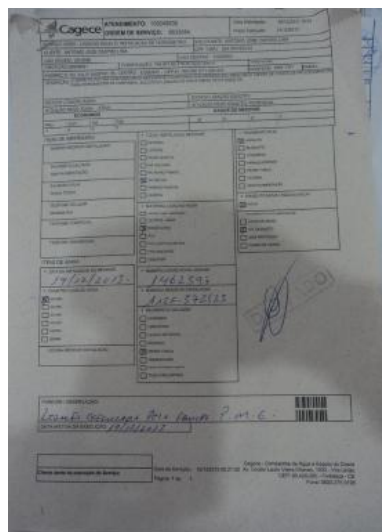
**Foto 75** – Ordens de serviços: OS de religação de água preenchida corretamente e dentro do prazo.

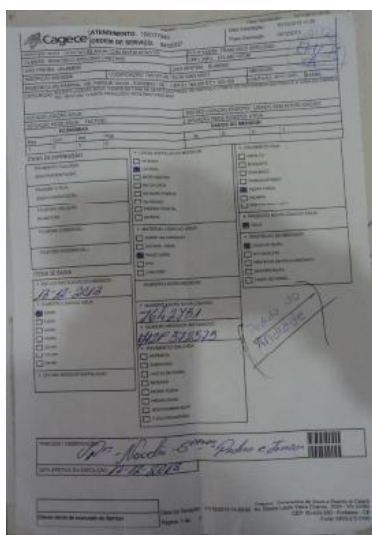
**Foto 76** – Ordens de serviços: OS de ligação de água preenchida corretamente e dentro do prazo.

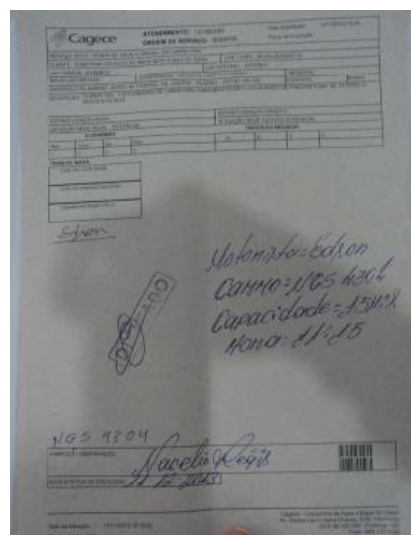
**Foto 77** – Ordens de serviços: OS de solicitação de carro pipa preenchida corretamente e dentro do prazo.

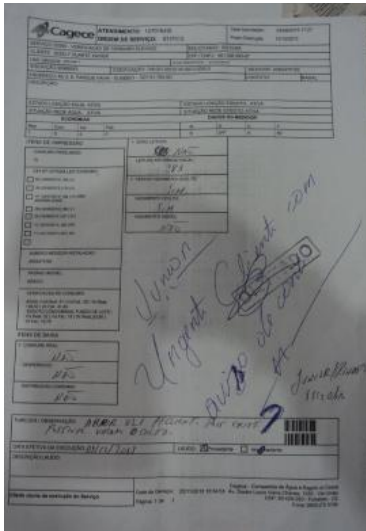
**Foto 82** – Ordens de serviços: OS de verificação de consumo elevado preenchida corretamente e fora do prazo.
