RELATÓRIO DE FISCALIZAÇÃO RF/CSB/0013/2014

**Assunto: Fiscalização do Sistema de Abastecimento
de Água do Município de Farias Brito (Sede)**

COORDENADORIA DE SANEAMENTO BÁSICO

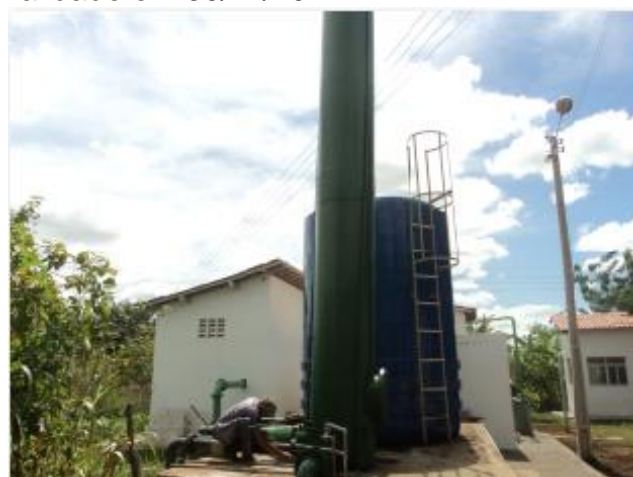
Foto 44 – ETA: torre de equilíbrio.

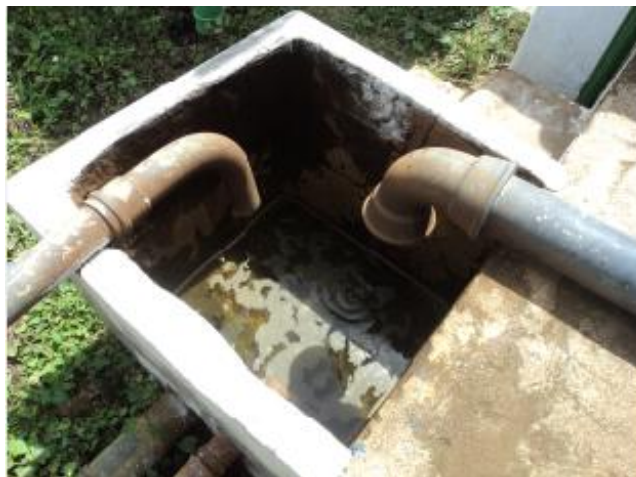
Foto 48 – Filtro: caixa para as águas de lavagem e descarga.

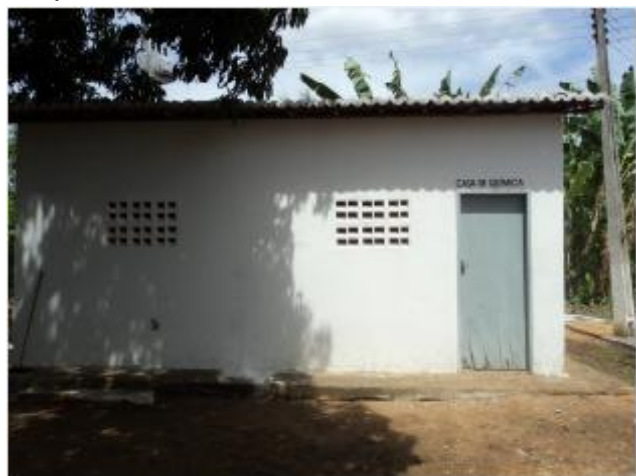
Foto 49 – Casa de química: vista externa.

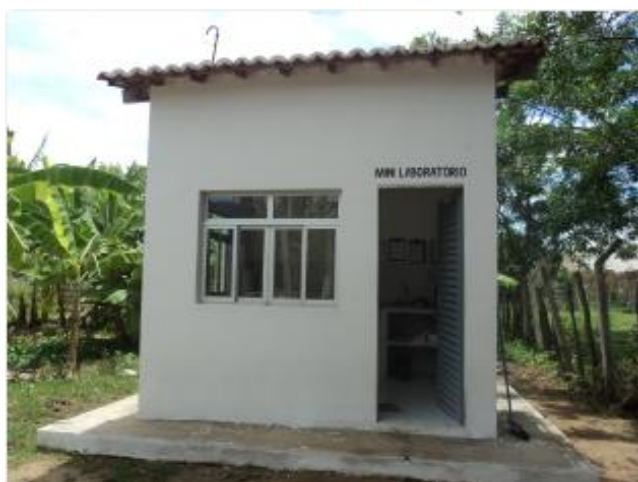
Foto 55 – Laboratório: vista externa.

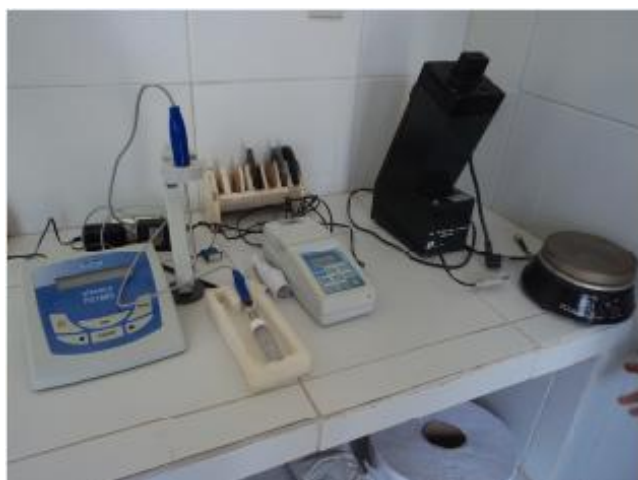
Foto 57 – Laboratório: equipamentos para ensaios físico-químicos.

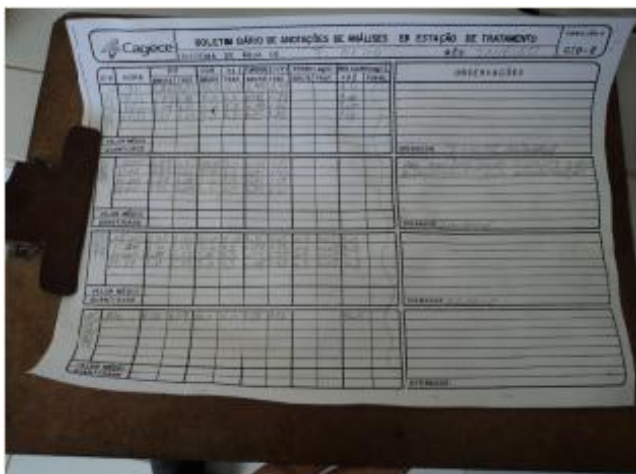
Foto 59 – Laboratório: registros sobre a qualidade da água.

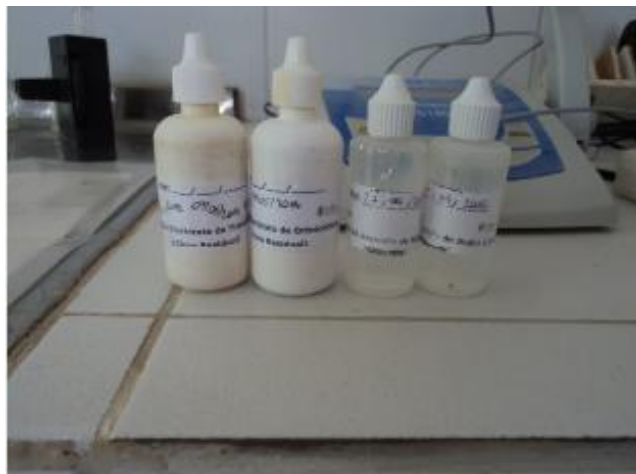
Foto 60 – Laboratório: reagentes dentro do prazo de validade.

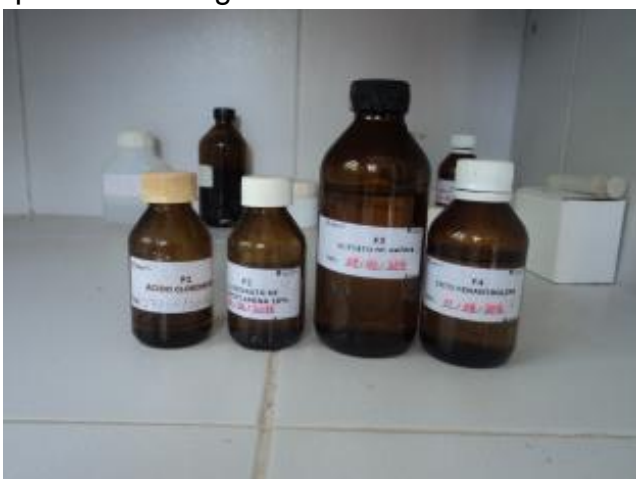
Foto 61 – Laboratório: reagentes dentro do prazo de validade.

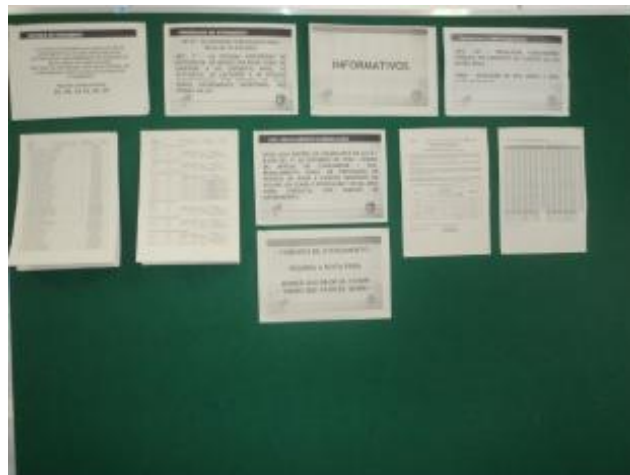
Foto 122 – Atendimento ao cliente: quadro de informações.

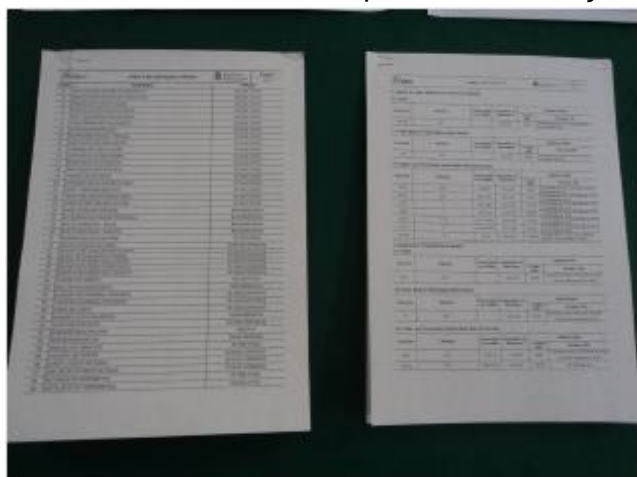
Foto 123 – Atendimento ao cliente: tabelas de preços, prazos e tarifas.

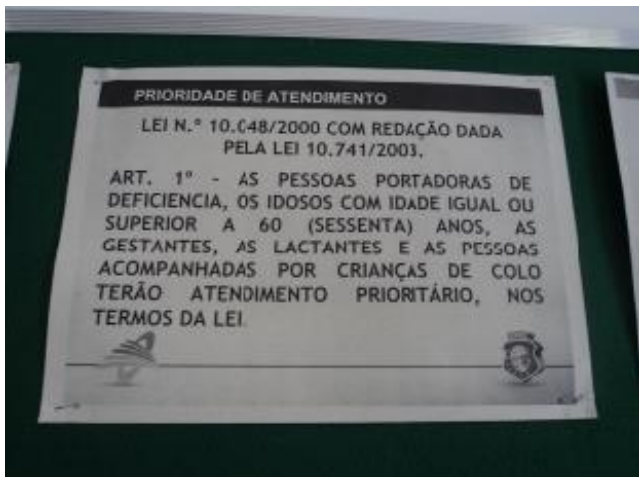
Foto 125 – Atendimento ao cliente: aviso de atendimento prioritário.

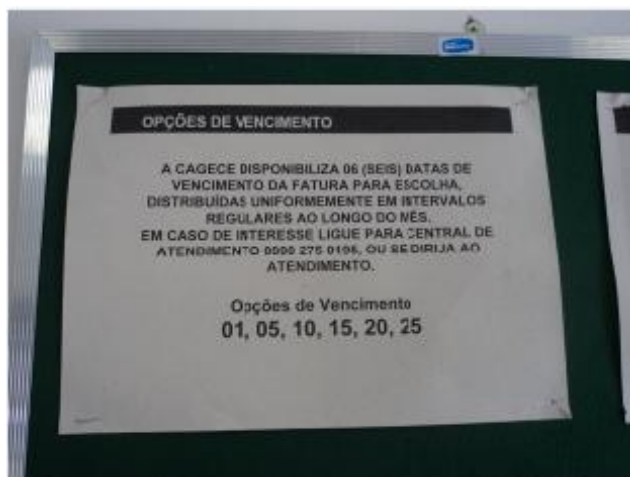
Foto 126 – Pedido de ligação e religação: datas para vencimento de fatura.

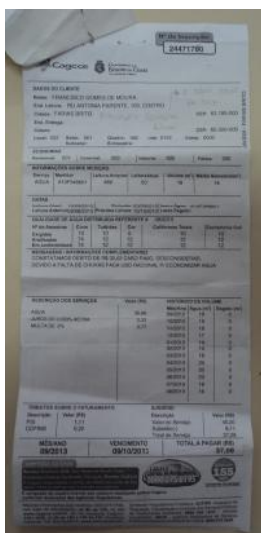
Foto 127 – Leitura/faturamento/ arrecadação: apresentação da fatura com informações mínimas.
