**RELATÓRIO DE FISCALIZAÇÃO  
RF/CSB/0016/2014**

**Assunto: Fiscalização do Sistema de Abastecimento  
de Água do Município de Carnaubal**

**COORDENADORIA DE SANEAMENTO BÁSICO**

**Fortaleza – CE  
Março/2014**

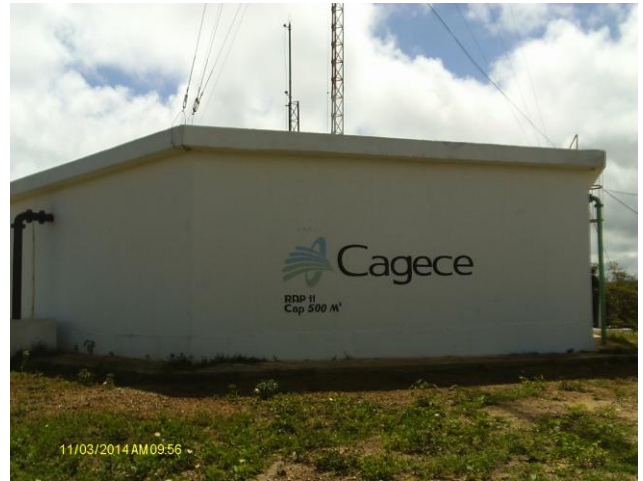
**Foto 12** – Vista do RAP-11.

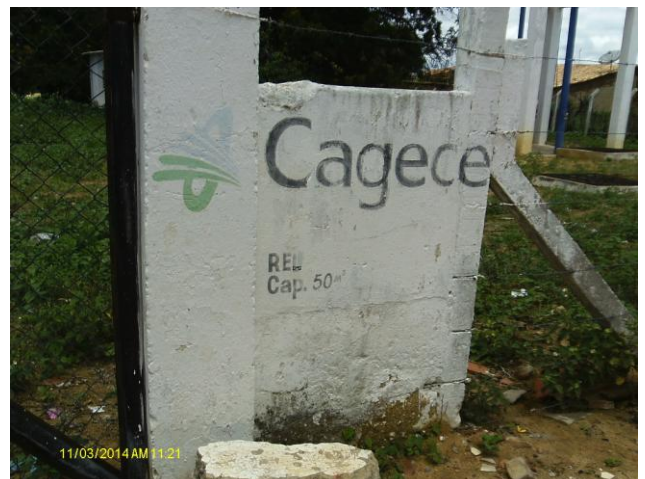
**Foto 22** – REL-24: identificação.

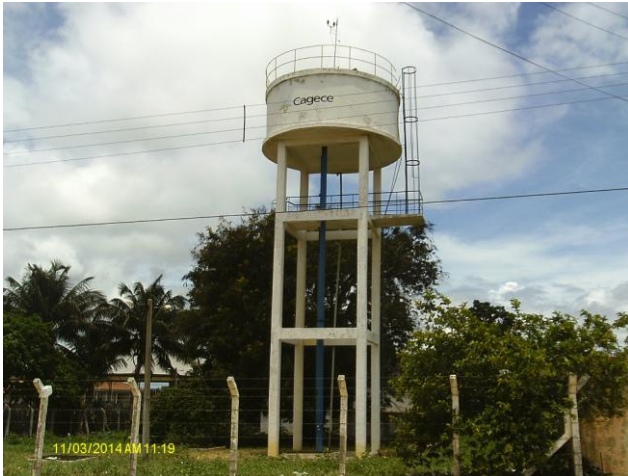
**Foto 23** – Vista do REL-24.

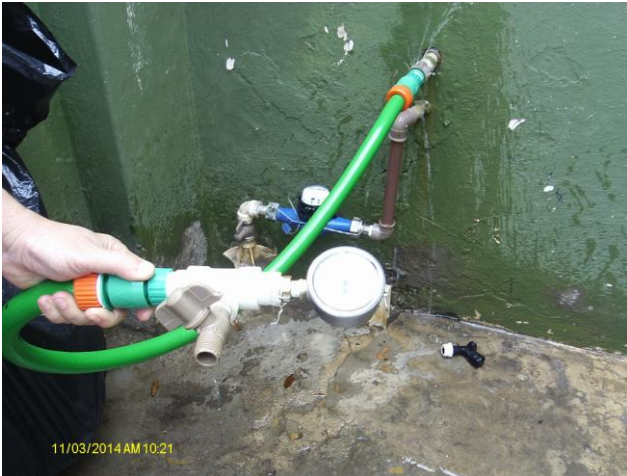
**Foto 28** – Medição de pressão na Rua Deputado Vicente Ribeiro, nº 388 - Centro.

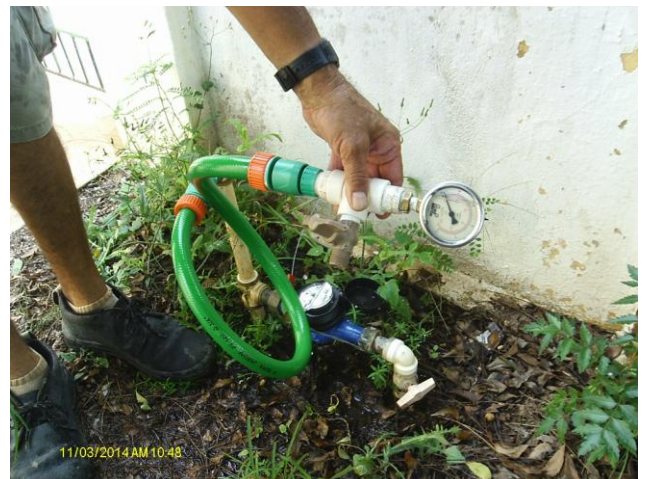
**Foto 31** – Medição de pressão na Rua Jacob Falcão Ribeiro, nº 164 – Cruzeiro – Cadeia Pública.

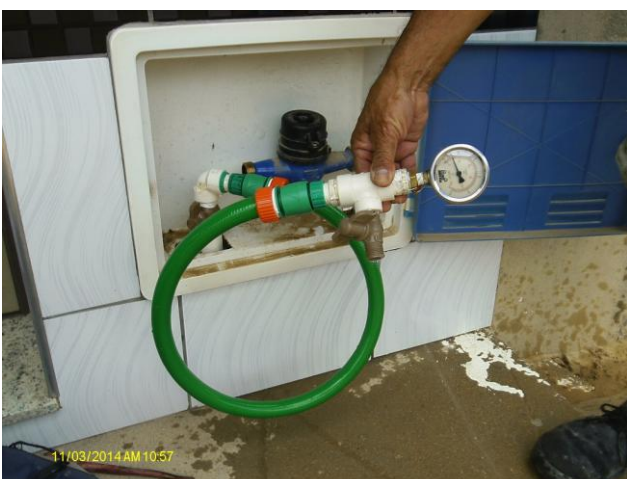
**Foto 32** – Medição de pressão na Rua Raimundo Fontenele de Paula, nº 58 – Boa Vista.

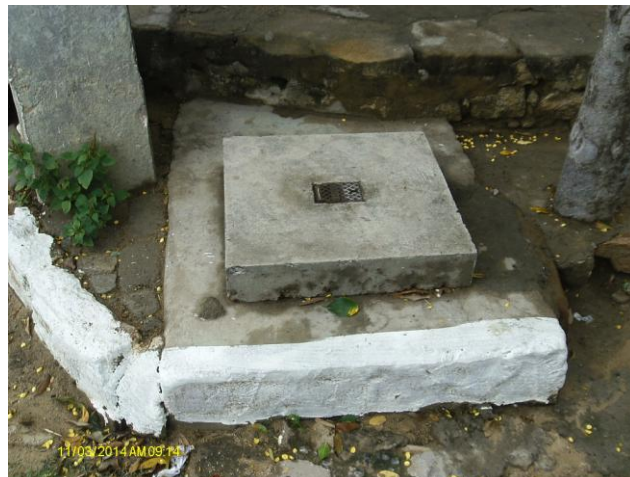
**Foto 35** – Registro de descarga na Rua Manoel Estorgio.

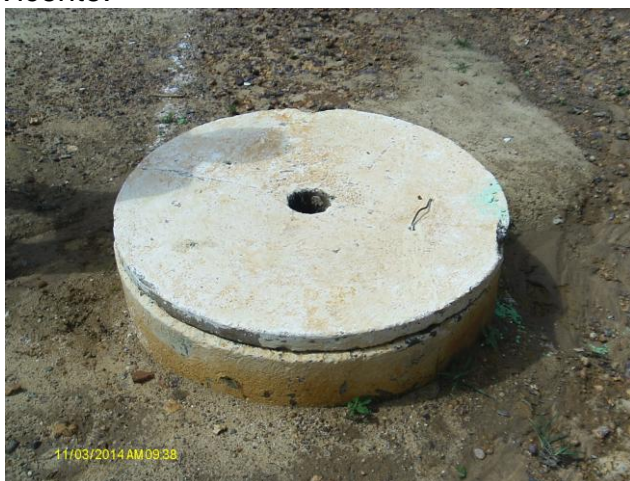
**Foto 38** – Registro de descarga na Rua Dep. Vicente Ribeiro.

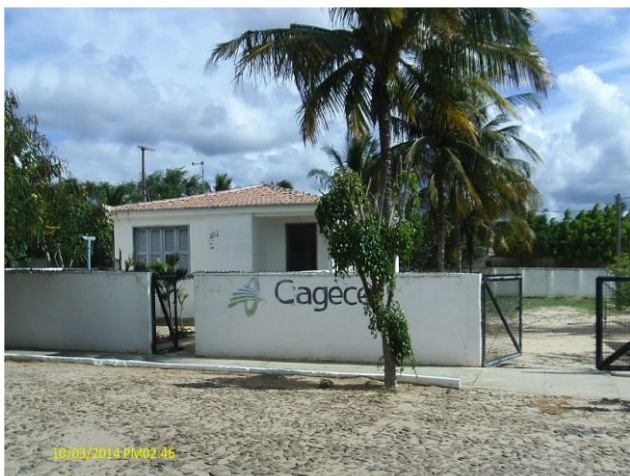
**Foto 39** – Vista externa do escritório/loja de atendimento.

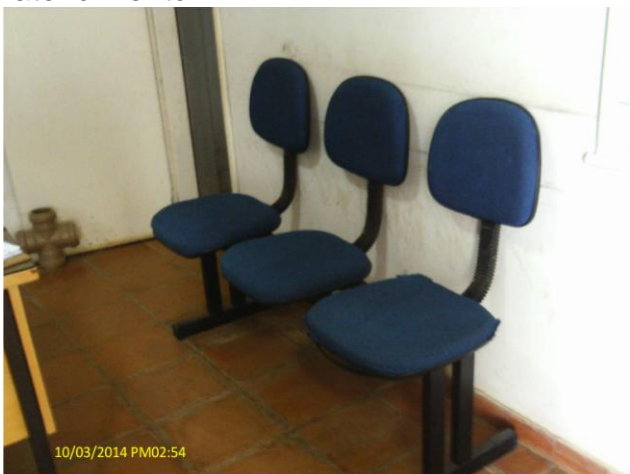
**Foto 41** – Assentos para os usuários em espera de atendimento.

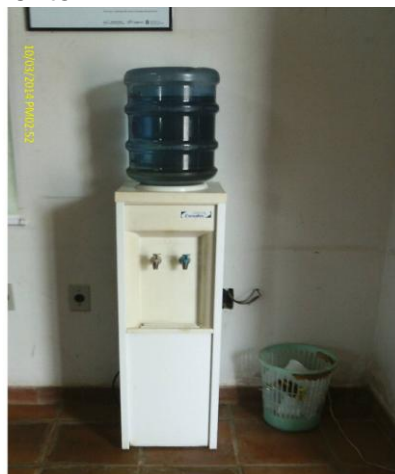
**Foto 42** – Oferta de água para funcionários e usuários.

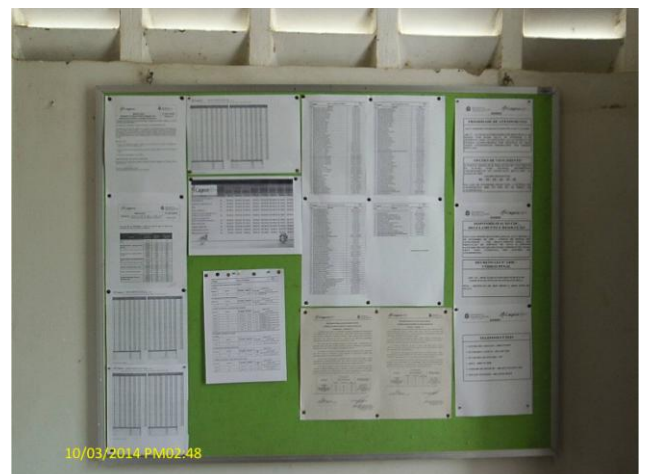
**Foto 61** – Resolução 130/2010 da ARCE e Código de Defesa do Consumidor.

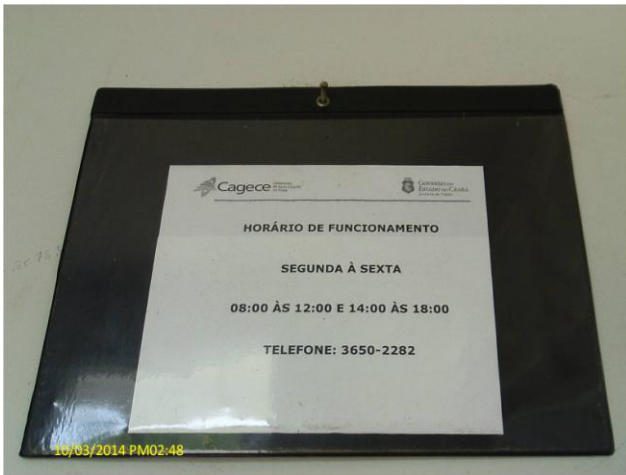
**Foto 62** – Avisos expostos ao público.

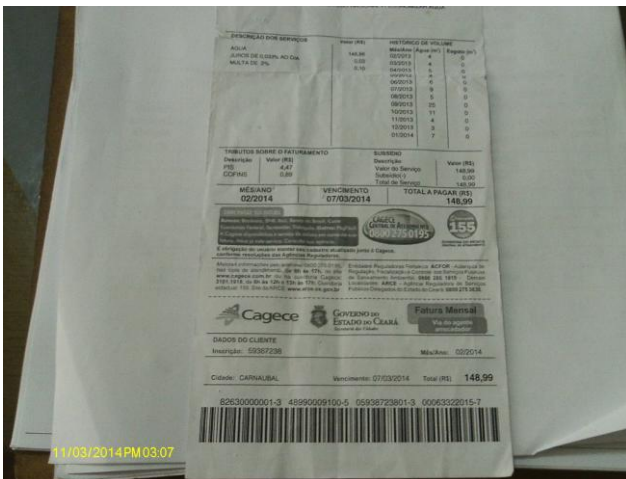
Foto 72 – Apresentação da fatura.
