**RELATÓRIO DE FISCALIZAÇÃO
RF/CSB/0019/2014**

Assunto: Fiscalização do Sistema de Abastecimento
de Água do Município de Aracoiaba e sua localidade
de Vazantes

COORDENADORIA DE SANEAMENTO BÁSICO

Março/2014

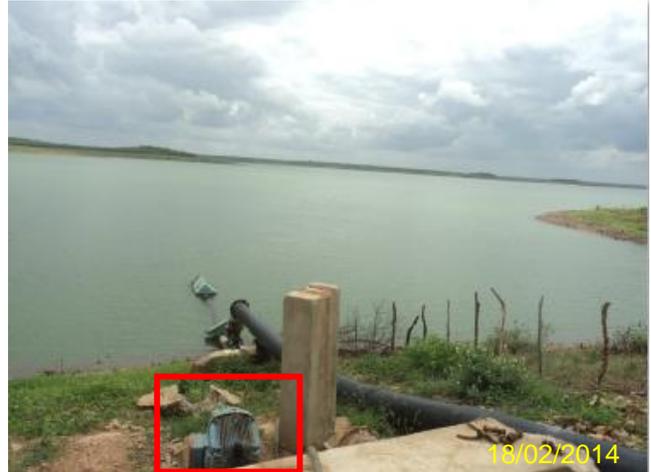
Foto 6 – EEAB-01: conjunto moto-bomba reserva armazenado ao ar livre próximo a captação.

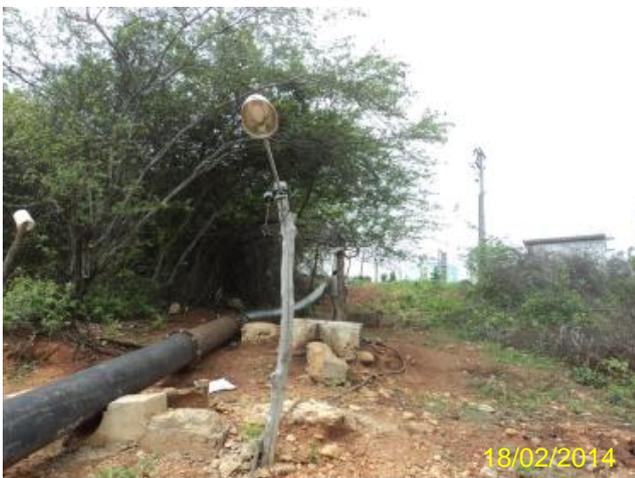
Foto 7 – Açude Aracoiaba: poste de iluminação improvisado.

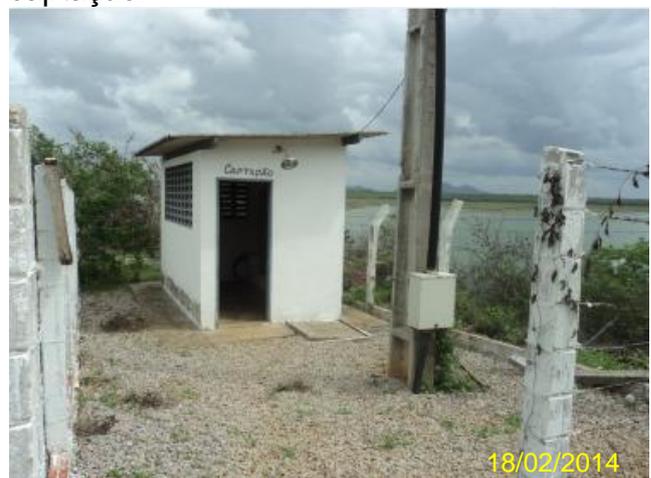
Foto 8 – EEAB-01: casa de abrigo do QC sem identificação.

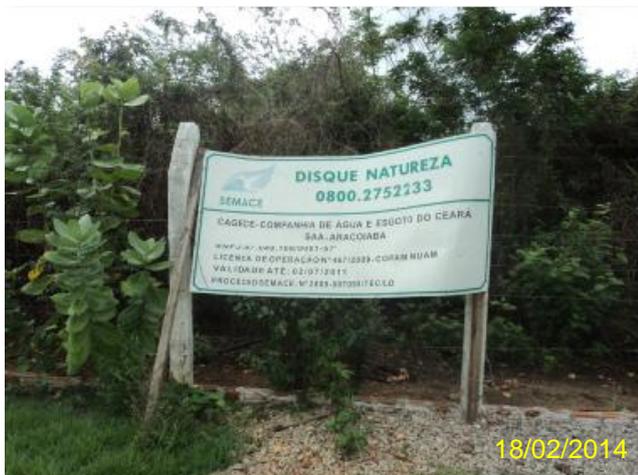
Foto 11 – ETA: Licença de operação-SEMACE com validade até 02/07/2011.

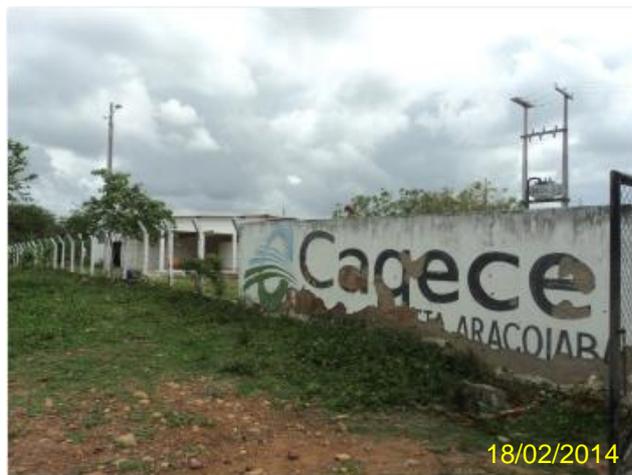
Foto 12 – ETA: área de acesso e identificação deteriorada.

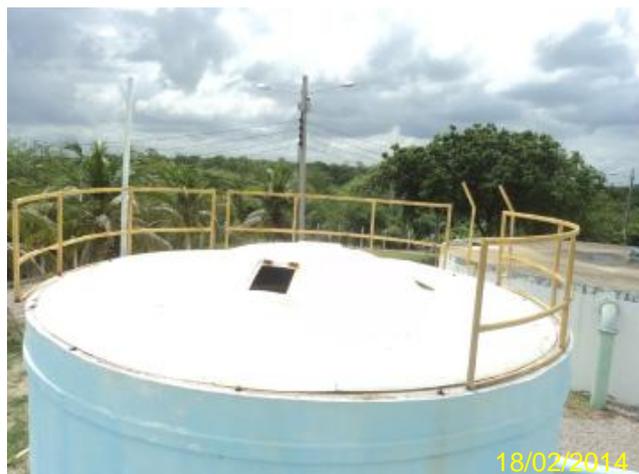
Foto 24 – Filtro 4: abertura de inspeção sem tampa.

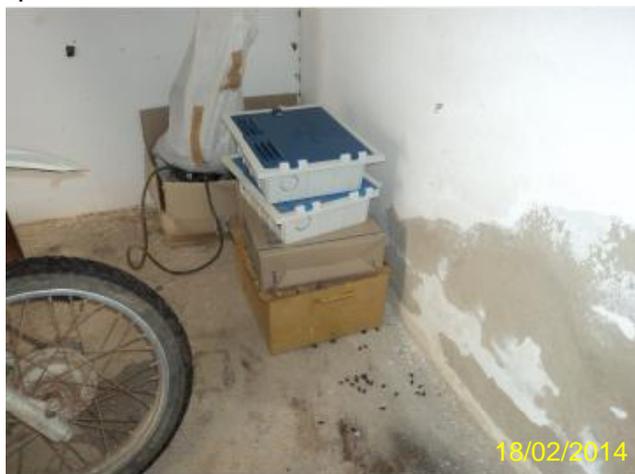
Foto 31 – Casa de química: KIT de emergência servindo de apoio para o armazenamento de materiais.

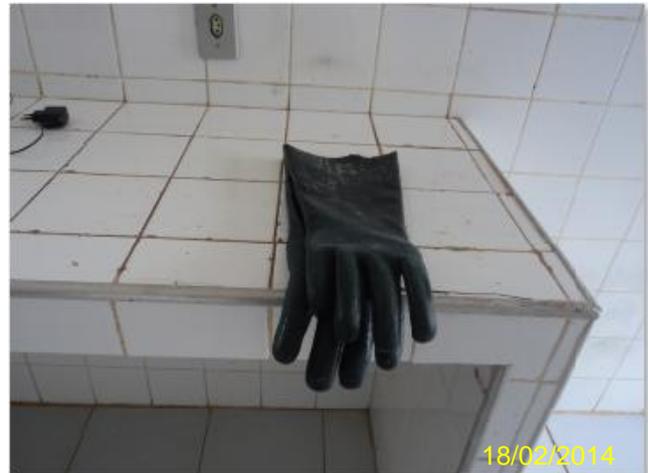
Foto 38 – Laboratório: EPIs do operador – ausência de máscara de cloro.

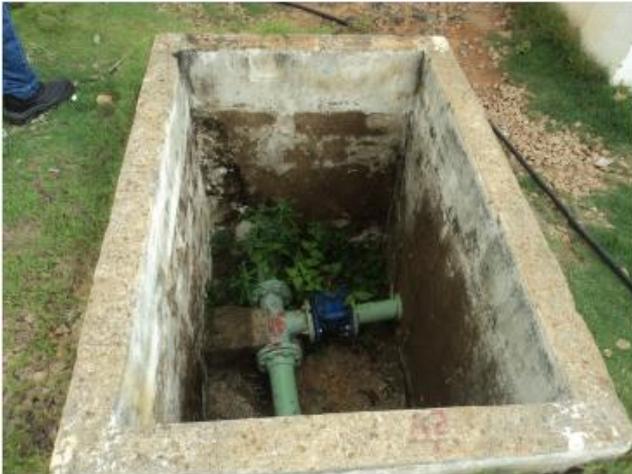
Foto 41 – AAT: registro na área do escritório sem tampa ou grade de proteção.

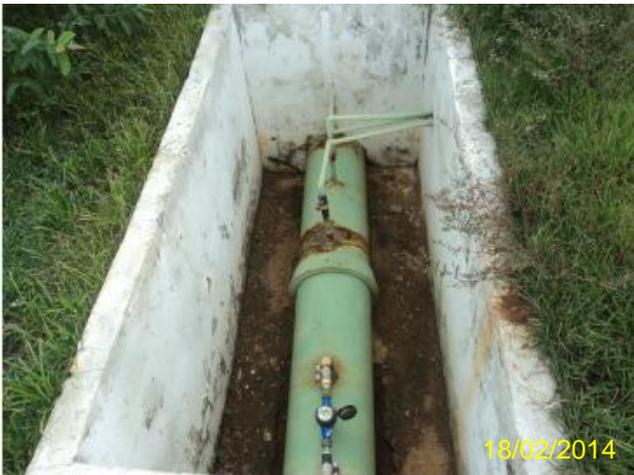
Foto 43 – AAT: medidor na área da ETA sem tampa ou grade de proteção.

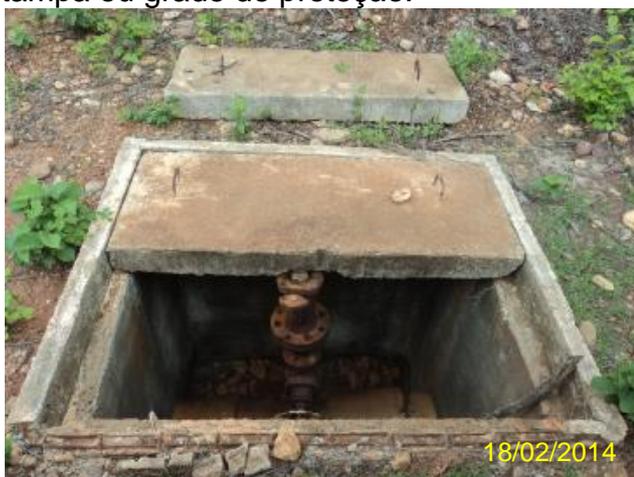
Foto 45 – AAT: caixa de ventosa instalada sem tampa.

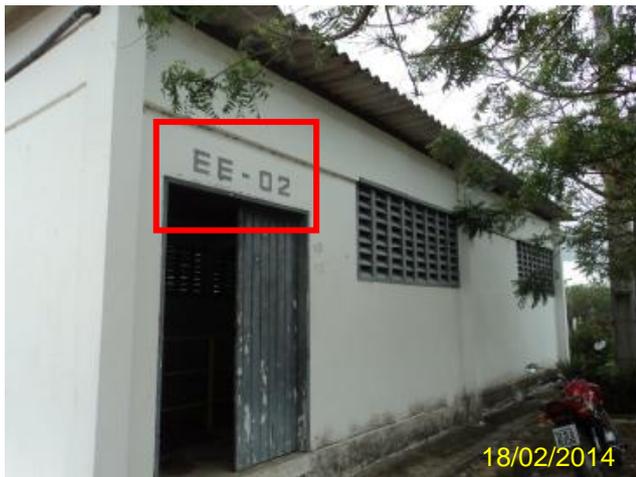
Foto 47 – EEAT-01: identificação da EEAT-01 e EELF-01 não coincide com o croqui.

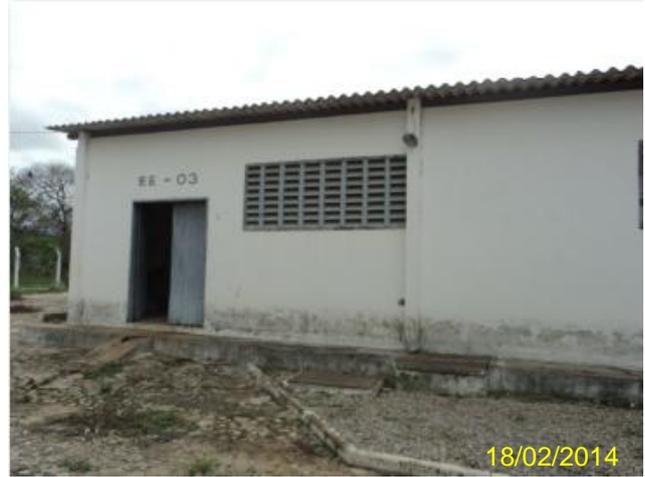
Foto 50 – EEAT-02: identificação não coincide com o croqui.

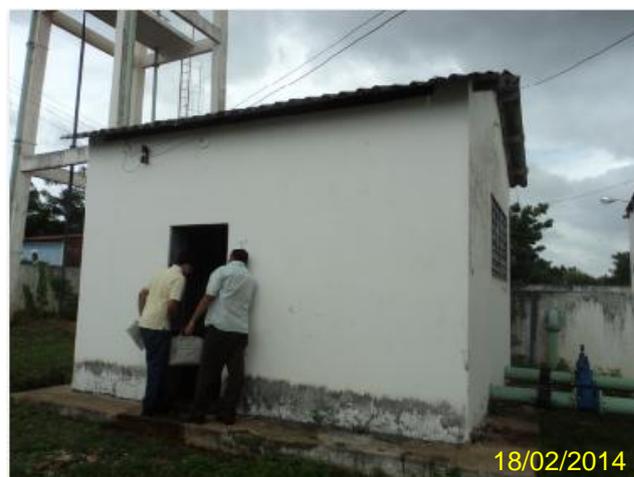
Foto 57 – EEAT-04: quadro de comando sem horímetro.

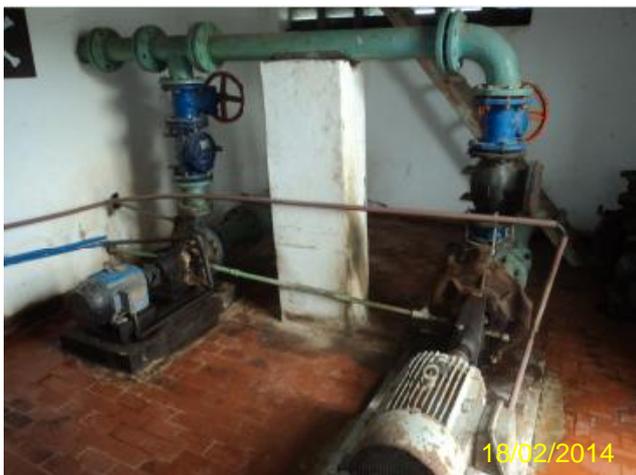
Foto 58 – EEAT-06: ausência de identificação.

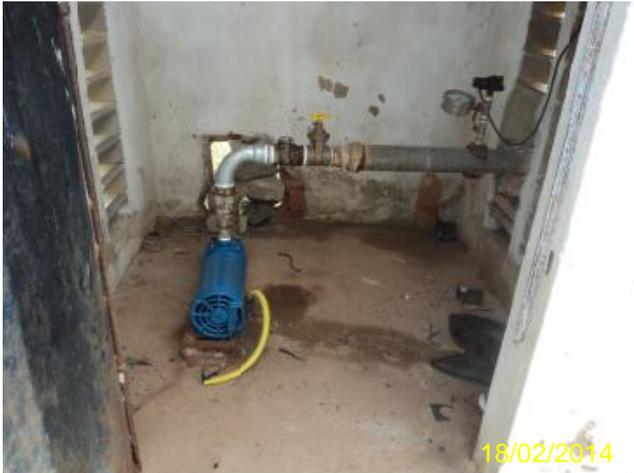
Foto 64 – EERD-01: casa de abrigo sem identificação.

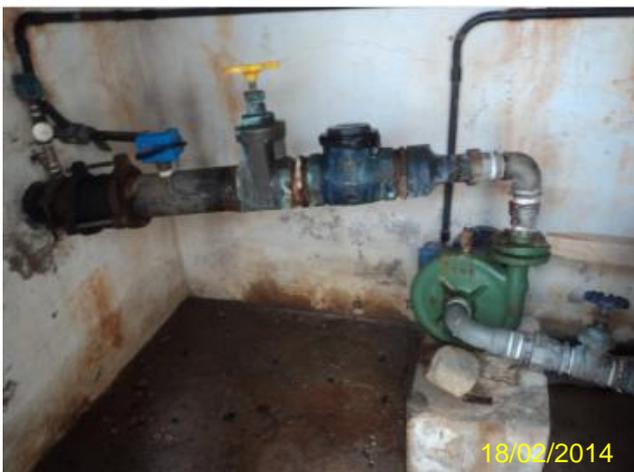
Foto 68 – EERD-01: buraco na entrada da tubulação na casa de abrigo do QC.

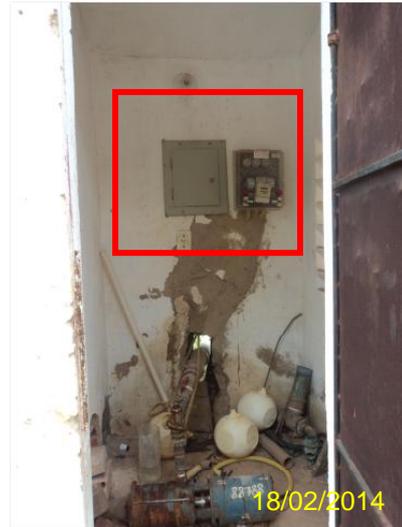
Foto 75 – EERD-03: ausência de identificação.

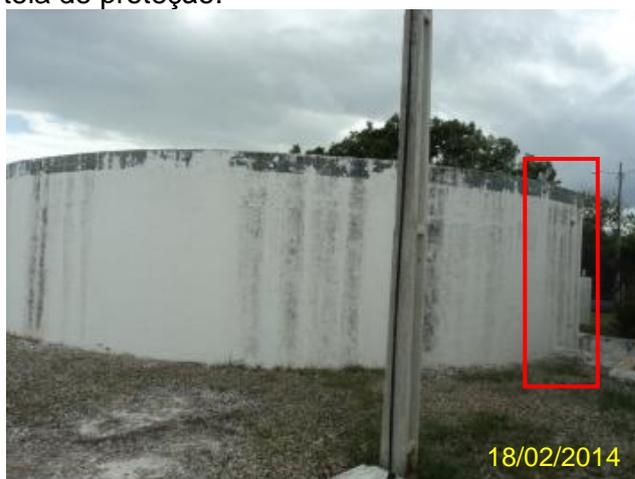
Foto 84 – RAP-01: tampa de inspeção aberta.

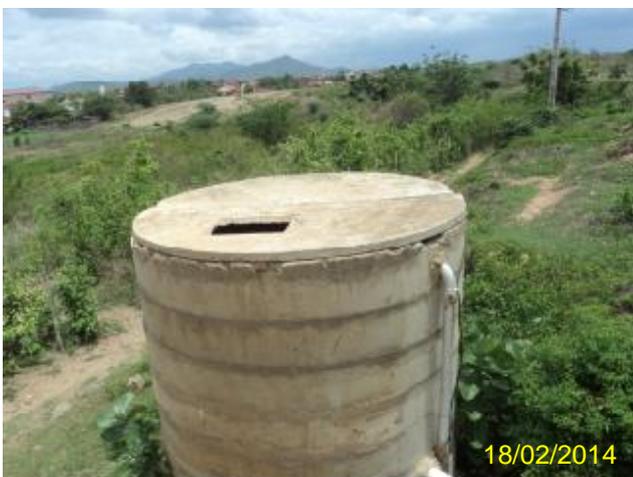
2	Existe escada de acesso ao reservatório? <u>Art. 2º e 137 da Res. 130/2010</u>	N	22	01.06	F82, F86, F89, F93, F98, F101 e F104
	O RAP-05 não possui escada de acesso.				
3	Se existe, a escada de acesso está em adequadas condições de uso? <u>Art. 2º e 119 da Res. 130/2010</u>	N	22	01.07	F101
	A escada de acesso ao REL-09 está em processo de corrosão.				
4	Há guarda-corpos nas escadas de acesso aos reservatórios elevados? Ou nas escadas dos RAP's acima de 6 metros de altura? <u>Art. 2º e 137 da Res. 130/2010</u>	S	22	01.06	F101
5	Se existem, os guarda-corpos estão em adequadas condições de uso? <u>Art. 2º e 119 da Res. 130/2010</u>	N	22	01.07	F101
	O guarda-corpo da escada do REL-09 está em processo de corrosão.				
6	Há guarda-corpos nas lajes de cobertura dos reservatórios elevados, ou nos apoiados acima de 6 metros de altura?	N	22	01.06	F98 e F102

Foto 93 – RAP-05: área de acesso sem delimitação e ausência de identificação.

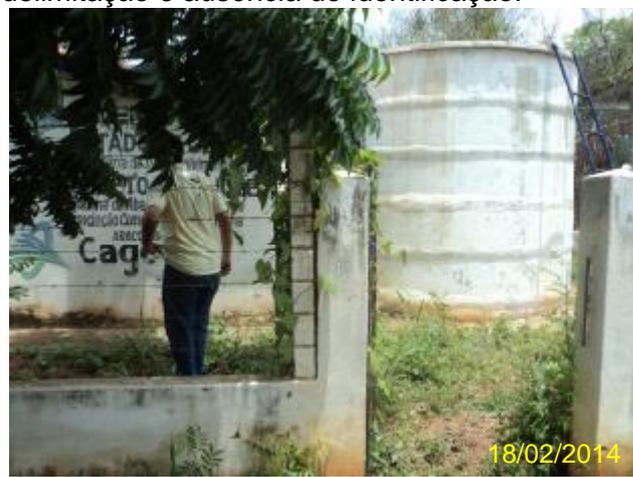
- q. O guarda-corpo da escada do REL-09 está em processo de corrosão (**Anexo A**, item **1.5-II-5**);
- r. O RAP-05 está sem tampa de inspeção (**Anexo A**, item **1.5-II-9**);

Foto 94 – RAP-05: ausência de tampa de inspeção.

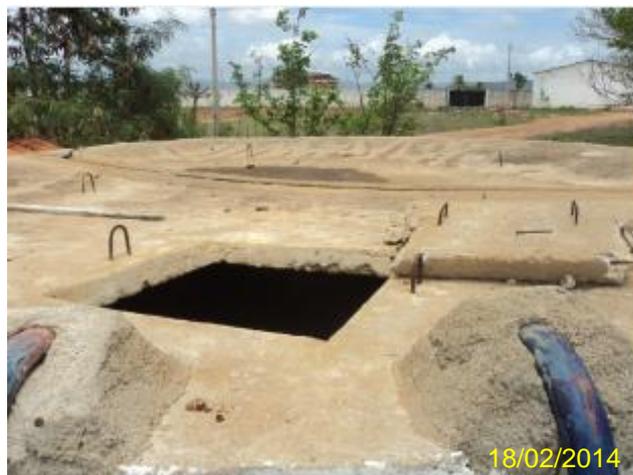
Foto 96 – RAP-06: escada de acesso e ausência de identificação.

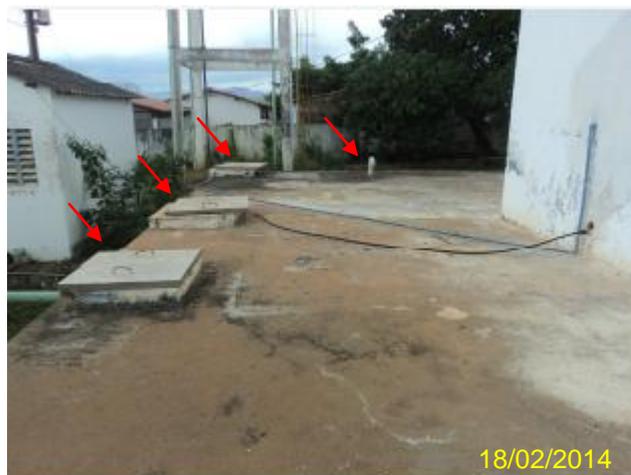
Foto 104 – RSE-02: escada de acesso.

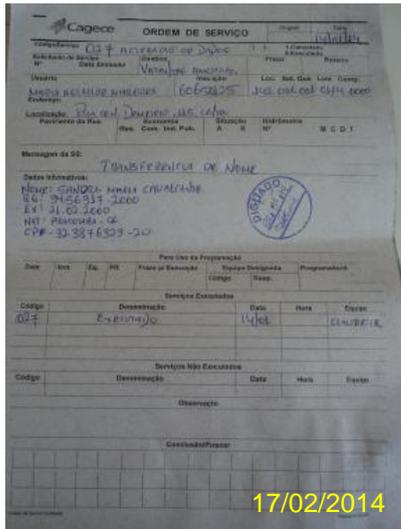
Foto 165 – Ordens de Serviço (Vazantes): OS de alteração de dados preenchida incorretamente sem prazo para execução do serviço.

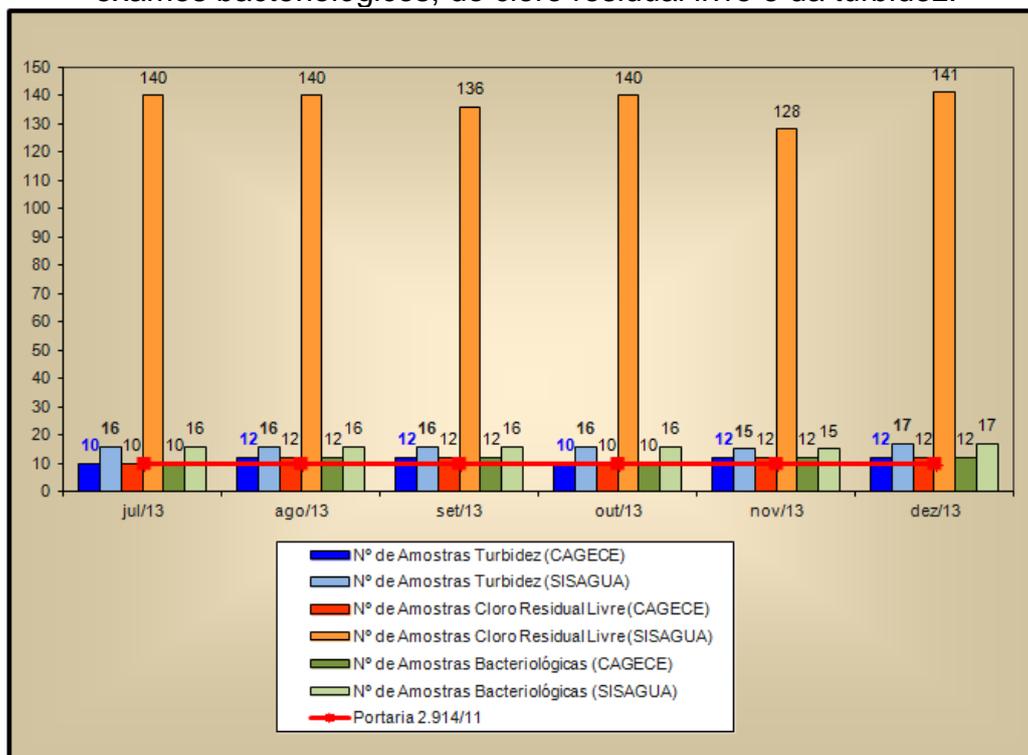
Gráfico 3 – Avaliação do Monitoramento da Qualidade da ÁGUA TRATADA realizado pela CAGECE na rede de distribuição do SAA de Aracoiaba, no período de julho/2013 a dezembro/2013 conforme Portaria MS 2.914/11, com relação ao número de amostras dos exames bacteriológicos, do cloro residual livre e da turbidez.
