**RELATÓRIO DE FISCALIZAÇÃO
RF/CSB/0036/2013**

**Assunto: Fiscalização do Sistema de Abastecimento
de Água do Município de Pereiro**

COORDENADORIA DE SANEAMENTO BÁSICO

**Fortaleza – CE
Setembro/2013**

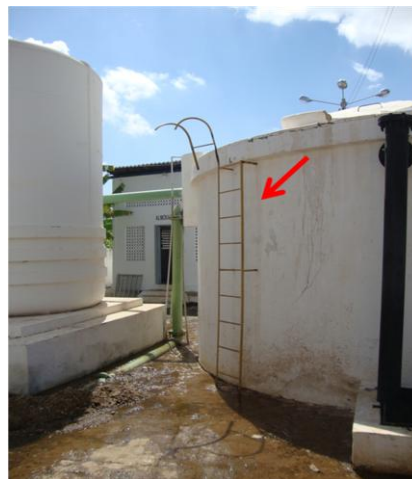
Foto 59 – Vista do RAP-01.
