**RELATÓRIO DE FISCALIZAÇÃO
RF/CSB/030/2014**

**Assunto: Fiscalização do Sistema de Abastecimento
de Água do Município de Umari**

COORDENADORIA DE SANEAMENTO BÁSICO

**Fortaleza – CE
Abril/2014**

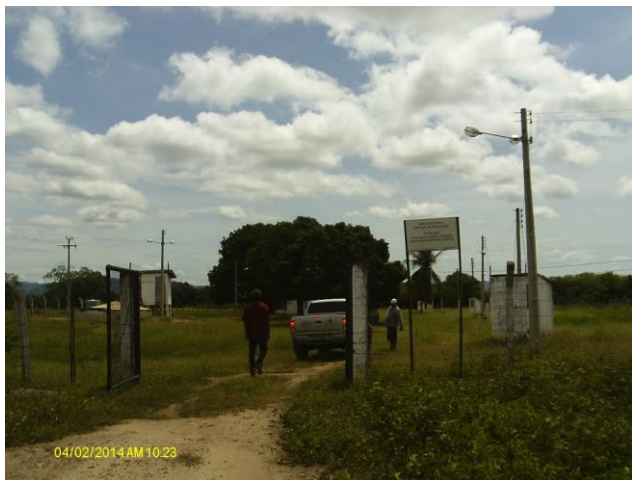
Foto 1 – Entrada da captação.

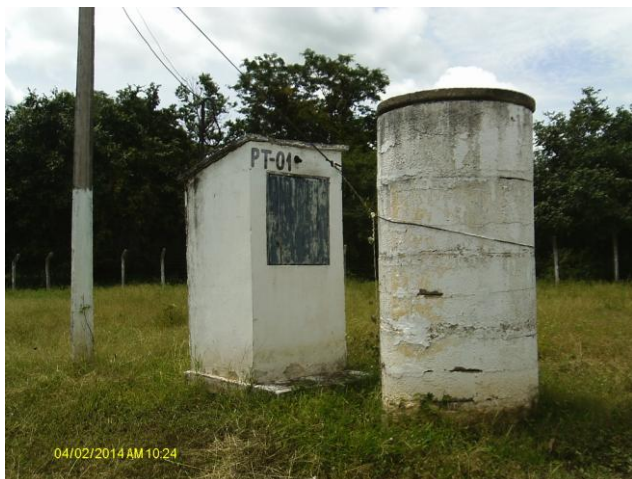
Foto 7 – PT-01: desativado.

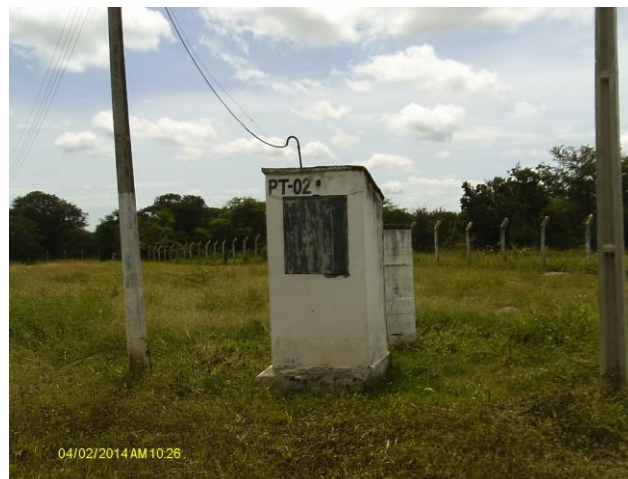
Foto 8 – PT-02: desativado.

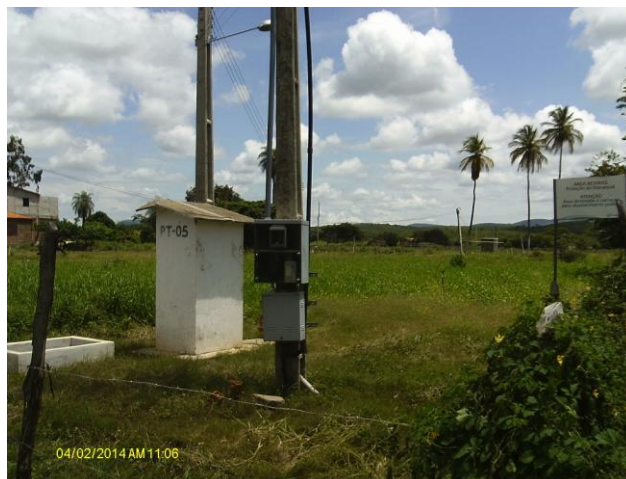
Foto 14 – PT-05: vista geral.

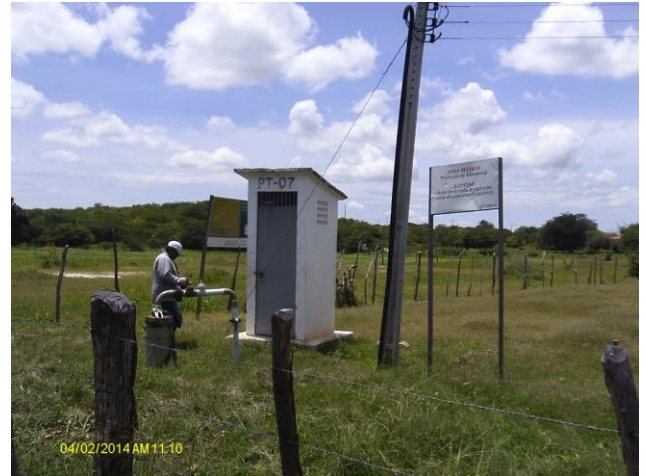
Foto 20 – PT-07: vista geral.

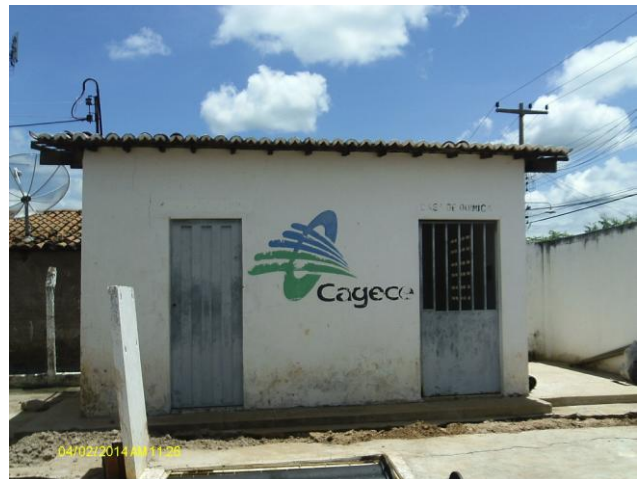
Foto 33 – Casa de abrigo do laboratório e do almoxarifado de produtos químicos.

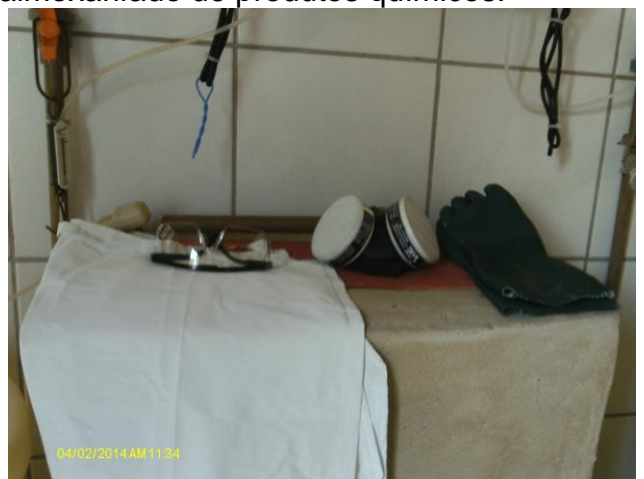
Foto 35 – EPIs do operador.

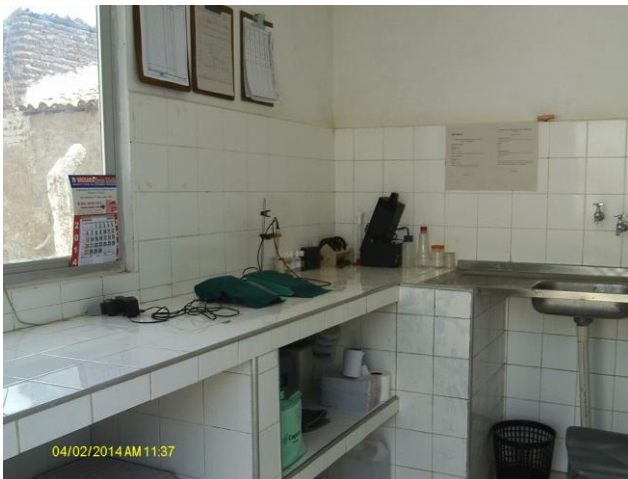
Foto 36 – Vista do laboratório do tratamento.

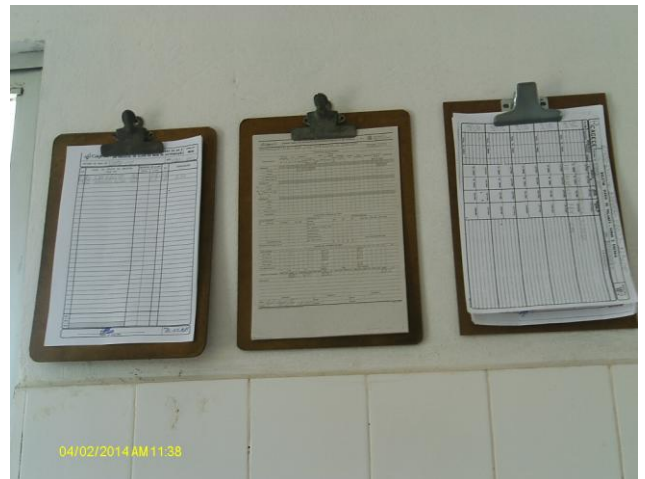
Foto 37 – Laboratório: Ficha de controle da qualidade da água.

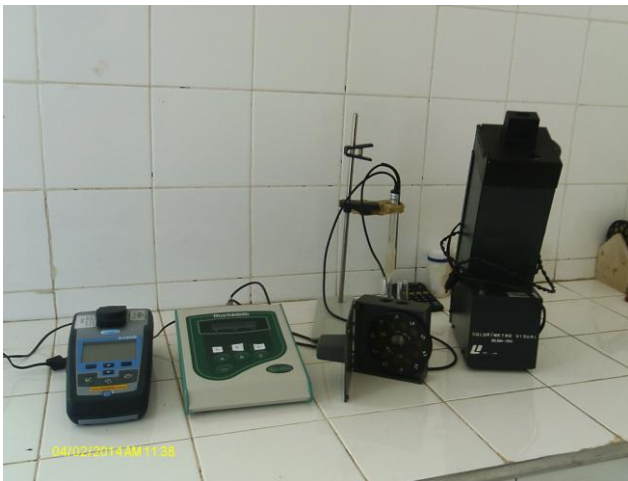
Foto 38 – Laboratório: equipamentos.

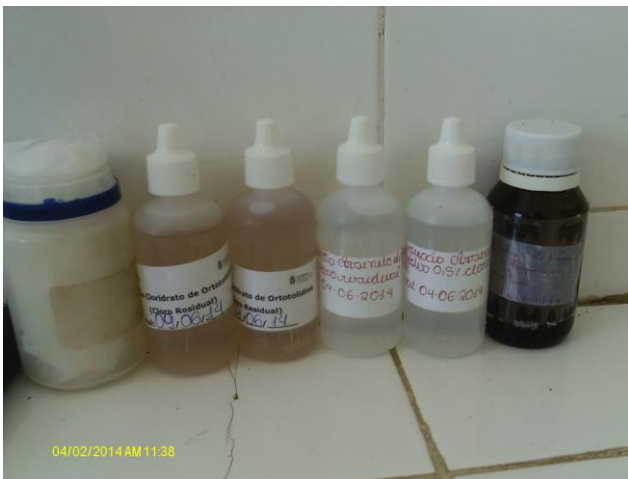
Foto 40 – Reagente químico dentro do prazo de validade.

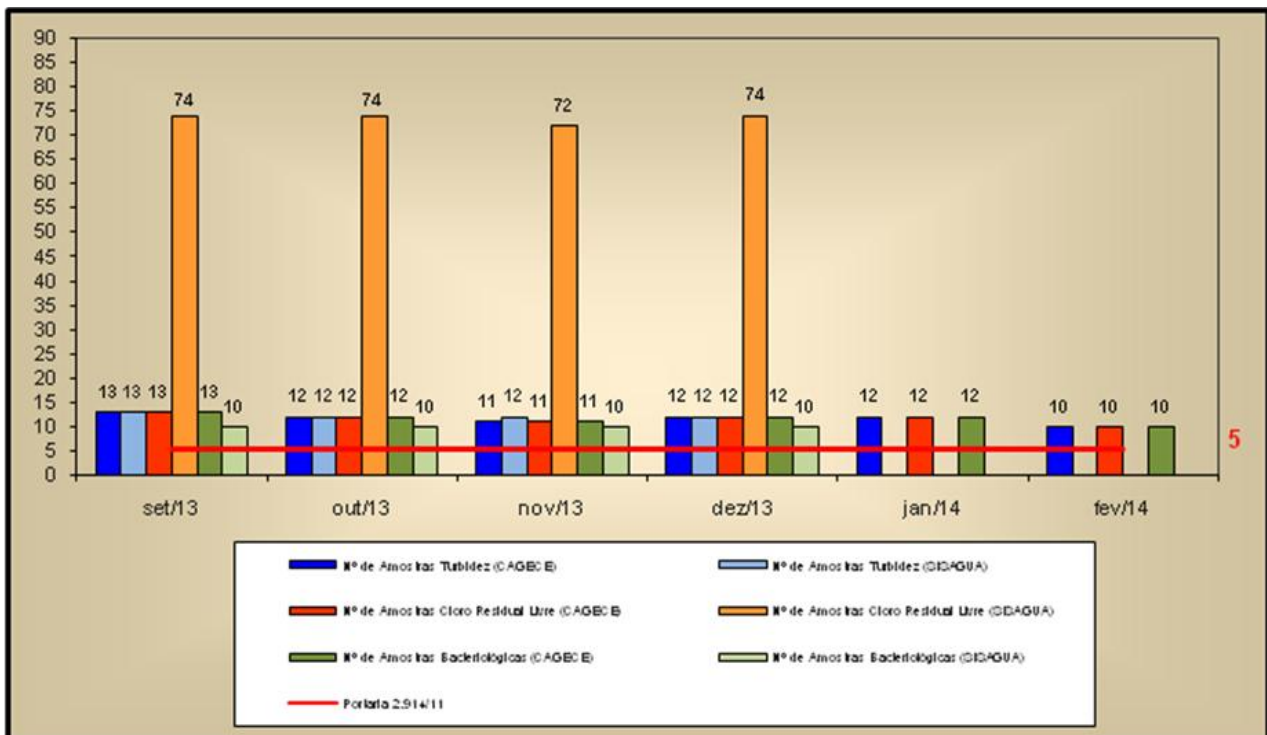
Gráfico 2 – Avaliação do Monitoramento da Qualidade da água tratada realizada pela **CAGECE** e **SISÁGUA** na rede de distribuição do SAA de Umari, no período de setembro/2013 a fevereiro/2014 conforme Portaria MS 2.914/11, com relação ao número de amostras dos exames bacteriológicos, cloro residual livre e turbidez.
