**RELATÓRIO DE FISCALIZAÇÃO  
RF/CSB/0034/2014**

**Assunto: Fiscalização do Sistema de Abastecimento  
de Água do Município de Quiterianópolis**

**COORDENADORIA DE SANEAMENTO BÁSICO**

**Fortaleza – CE  
Maio/2014**

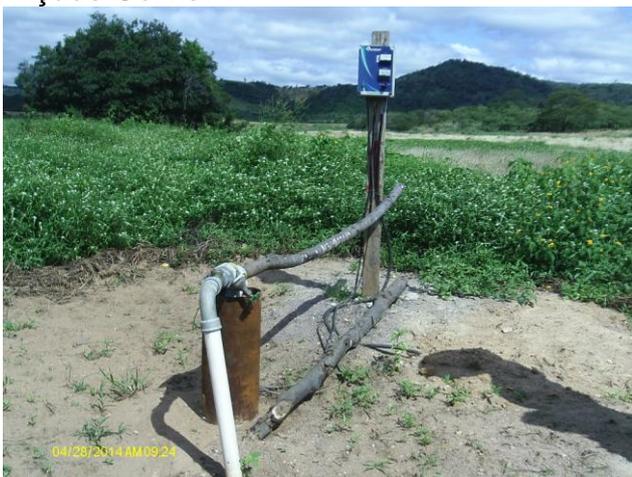
**Foto 3** – PT-01: vista geral do poço emergencial.

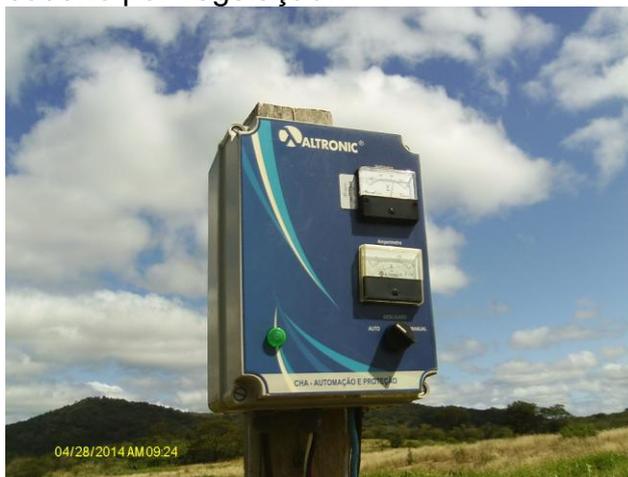
**Foto 4** – PT-01: quadro de comando.

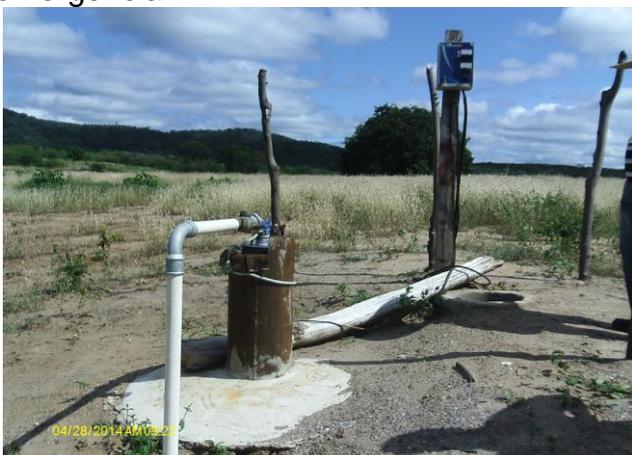
**Foto 5** – PT-02: vista geral do poço emergencial.

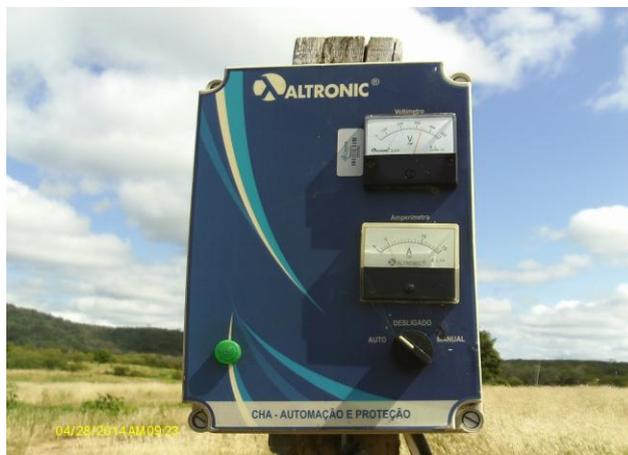
**Foto 6** – PT-02: quadro de comando.

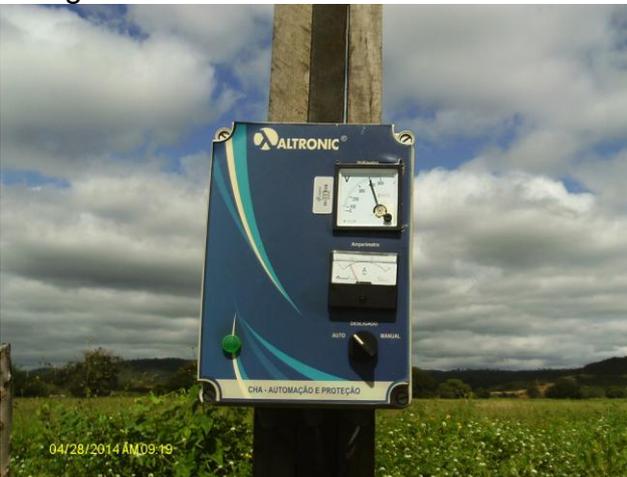
**Foto 9** – PT-03: quadro de comando.

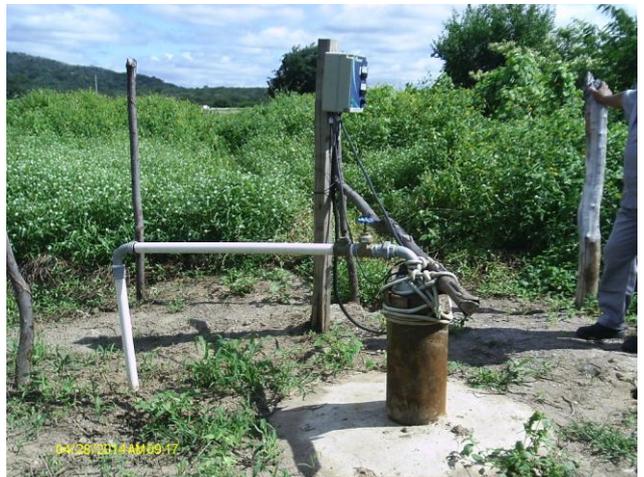
**Foto 10** – PT-04: vista geral do poço emergencial.

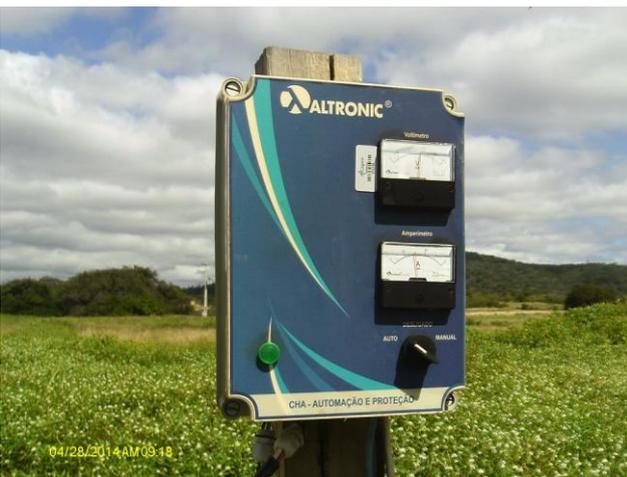
**Foto 11** – PT-04: quadro de comando.

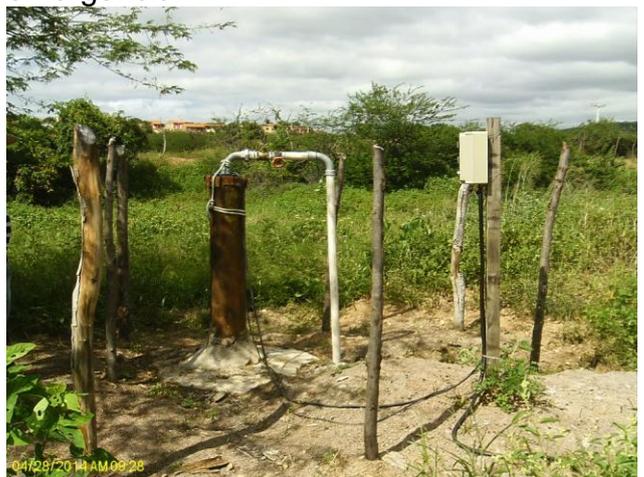
**Foto 12** – PT-05: vista geral do poço emergencial.

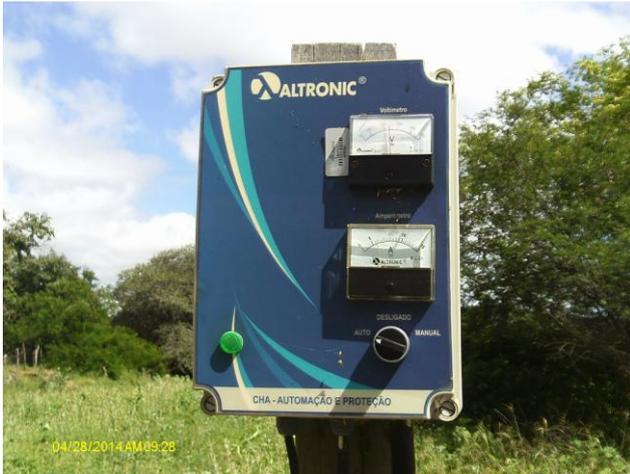
**Foto 13 – PT-05: quadro de comando.**

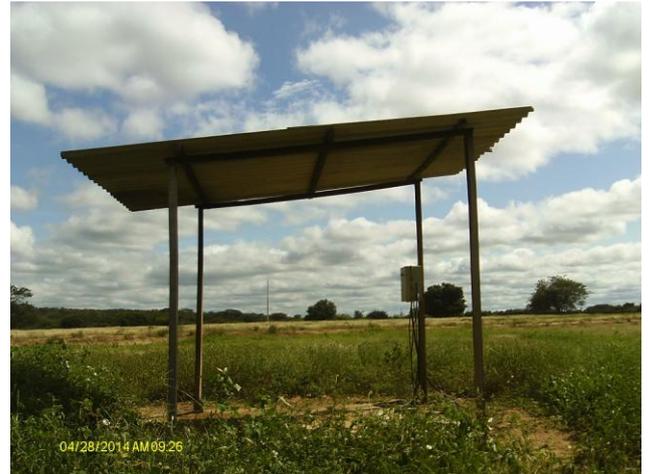
**Foto 14 – Abrigo do controle dos poços.**

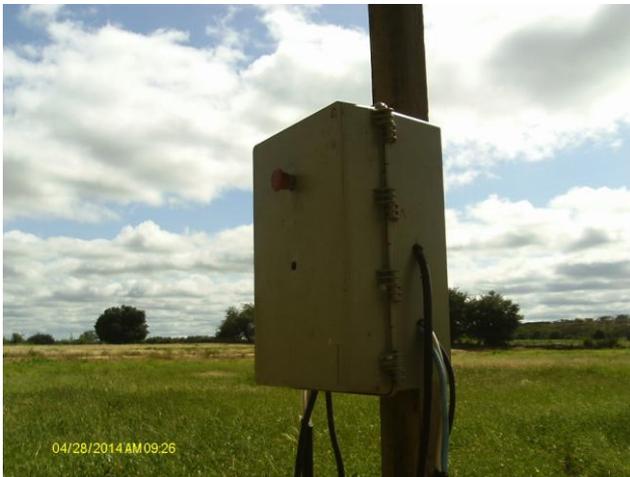
**Foto 15 – Dispositivo de controle dos poços.**

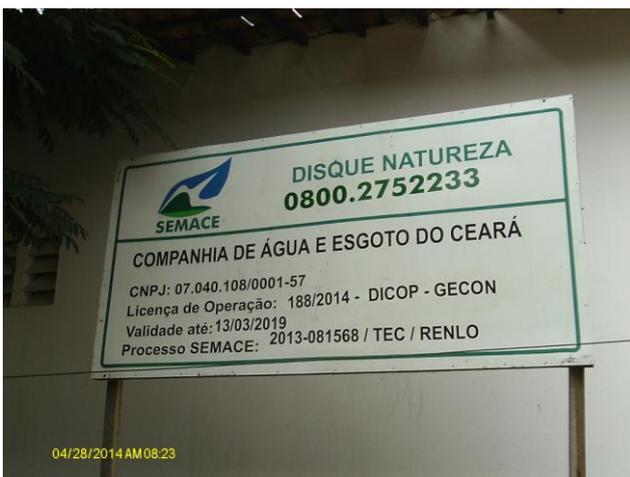
**Foto 17 – Placa da Licença Ambiental com validade até 13/03/2019.**

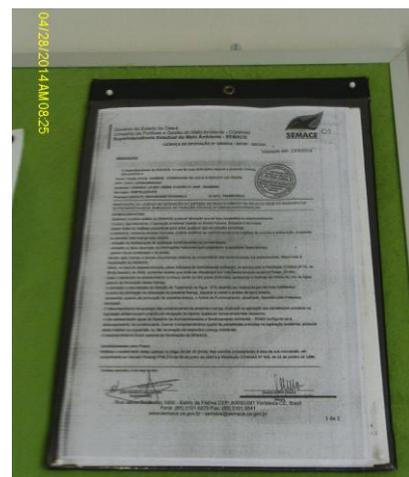
**Foto 18 – Licença de operação da ETA.**

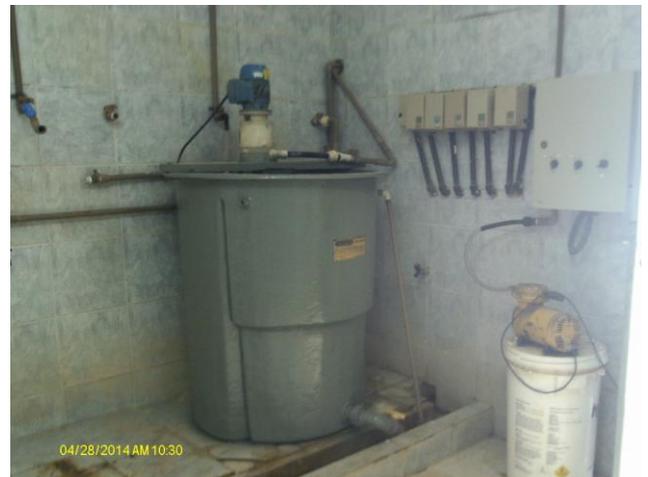
**Foto 22 – Casa de química: Tanque dosador.**

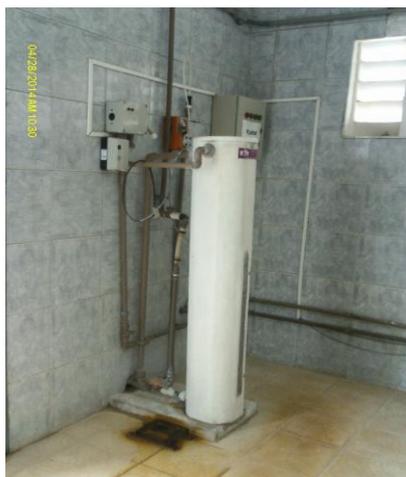
**Foto 23 – Casa de química: sistema de fluoretação desativado.**

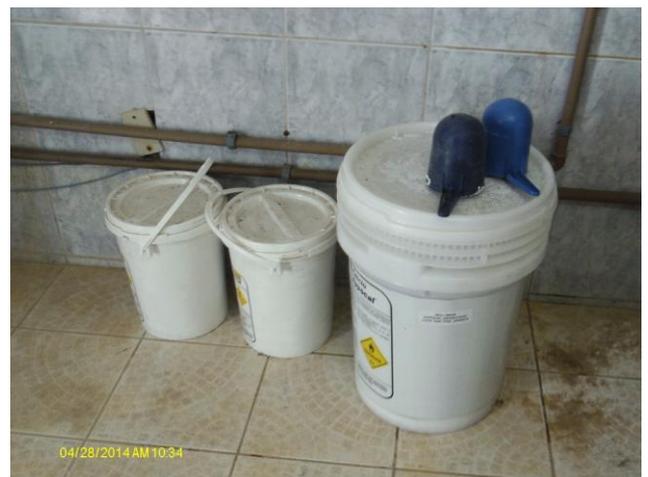
**Foto 24 – Casa de química: almoxarifado de produtos químicos.**

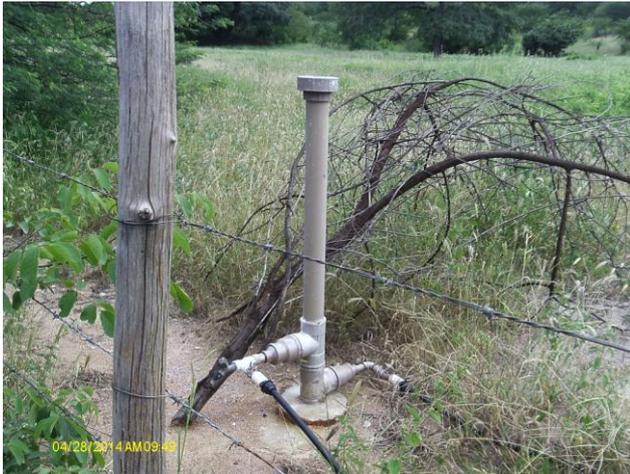
**Foto 25** – Clorador de pastilha na saída do poço PT-06.

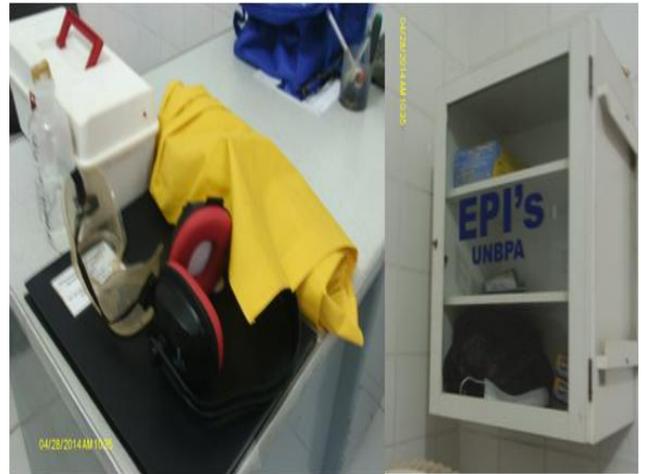
**Foto 26** – EPIs do operador.

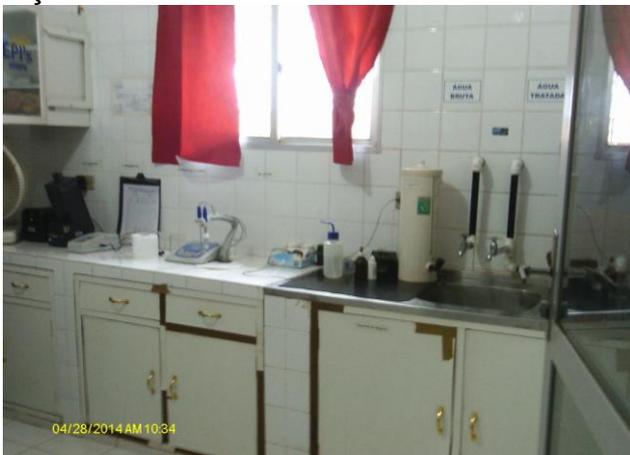
**Foto 27** – Vista parcial do laboratório da ETA.

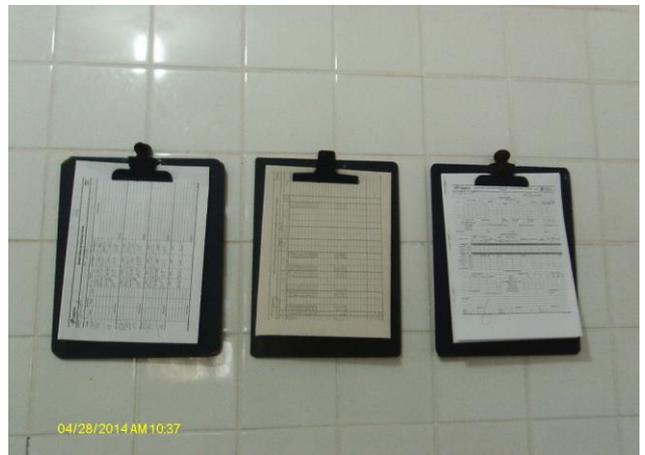
**Foto 28** – Laboratório: fichas de controle da qualidade da água.

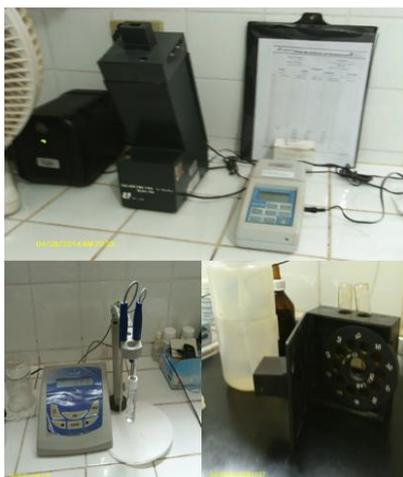
**Foto 29** – Laboratório: equipamentos e ficha de calibração.

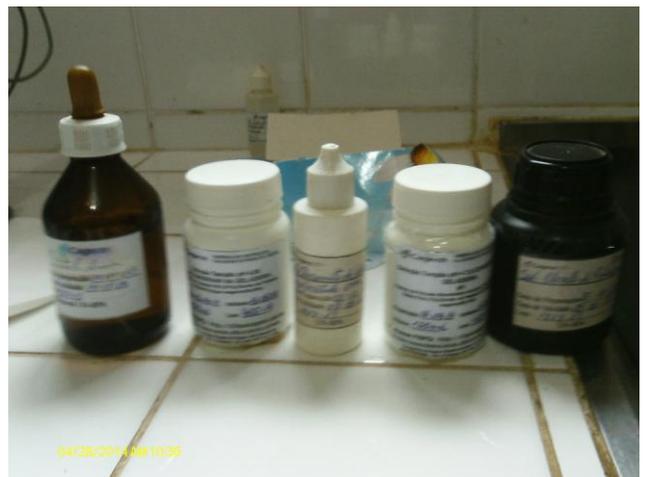
**Foto 30** – Laboratório: reagentes químicos dentro do prazo de validade.

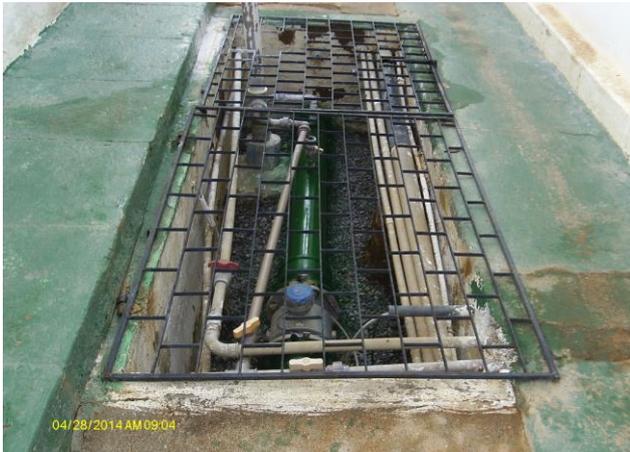
**Foto 31** – Macromedidor de água bruta na chegada da ETA.

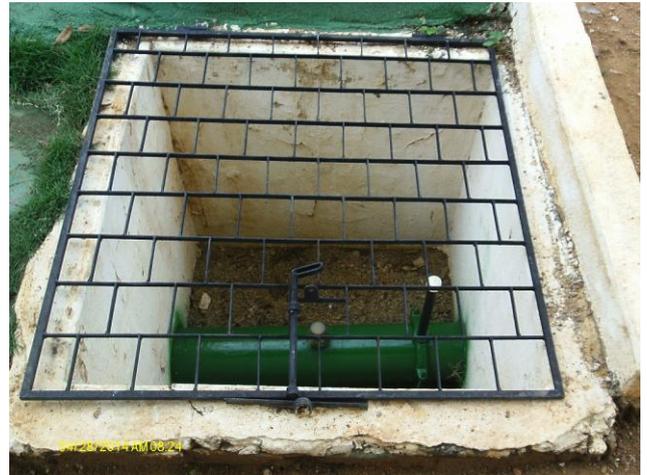
**Foto 32** – Caixa de estação pitométrica na área da ETA, com grade de proteção.

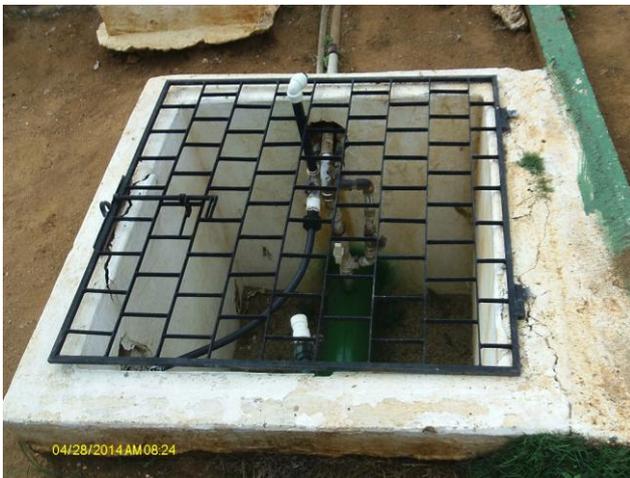
**Foto 33** – Caixa de estação pitométrica na área da ETA, com grade de proteção.

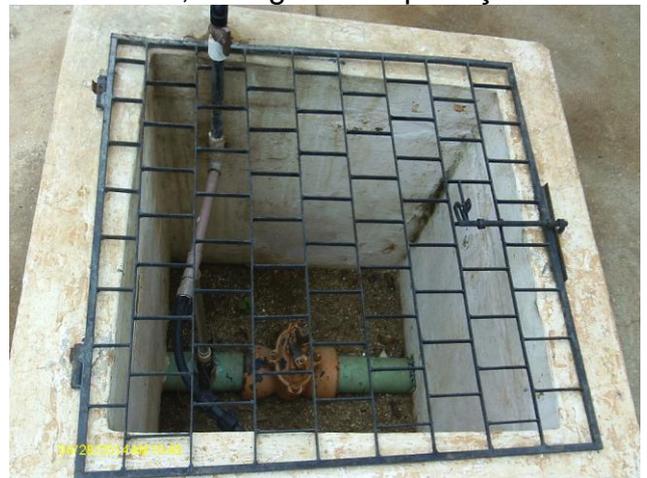
**Foto 34** – Caixa de estação pitométrica na área do REL-01, com grade de proteção.

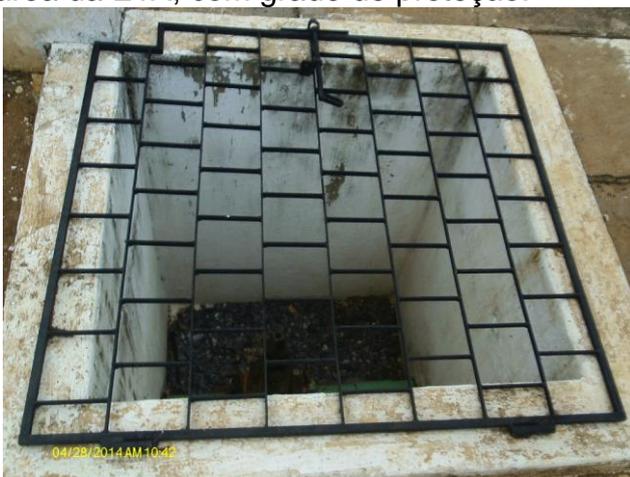
**Foto 35** – Caixa de estação inspeção na área do REL-01, com grade de proteção.

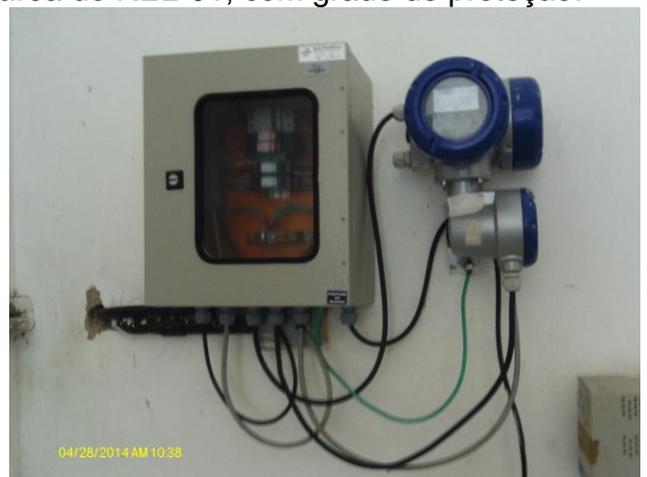
**Foto 36** – Medidor eletromagnético de água tratada instalado no interior da casa de abrigo da EEAT-01.

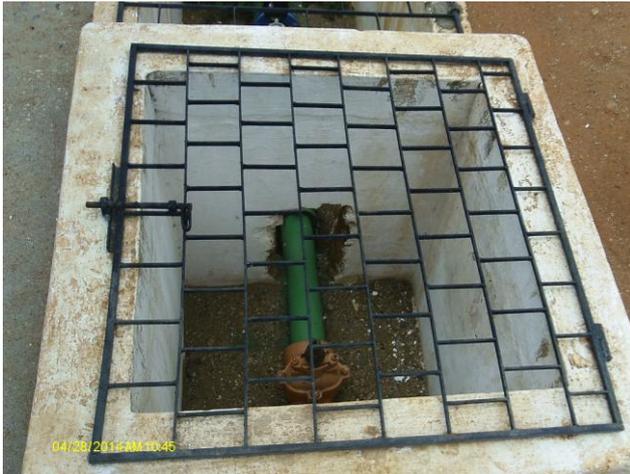
**Foto 37** – Caixa de estação pitométrica na área do REL-01, com grade de proteção.

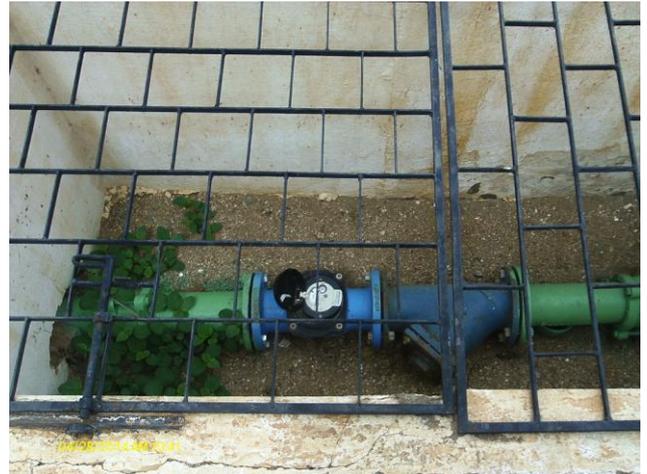
**Foto 38** – Macromedidor de água tratada na saída do REL-01.

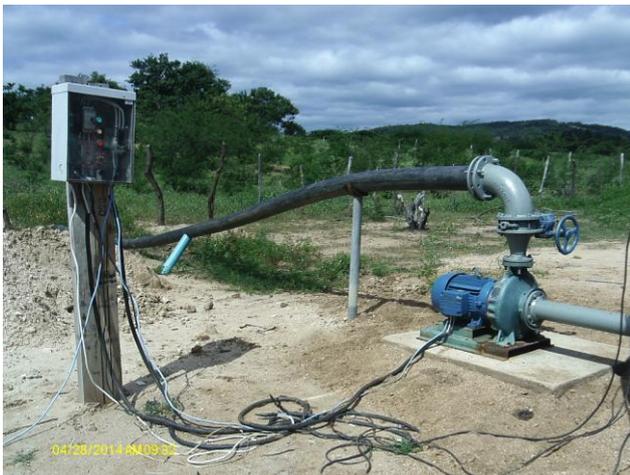
**Foto 39** – Estação elevatória de água bruta dos reservatórios de reunião.

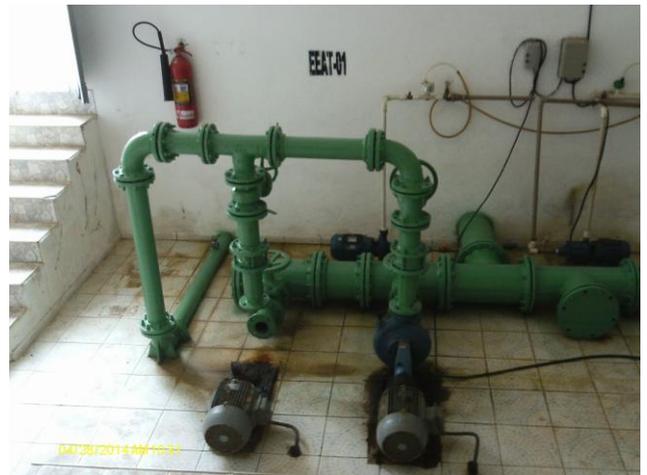
**Foto 40** – Estação elevatória EEAT-01 identificada.

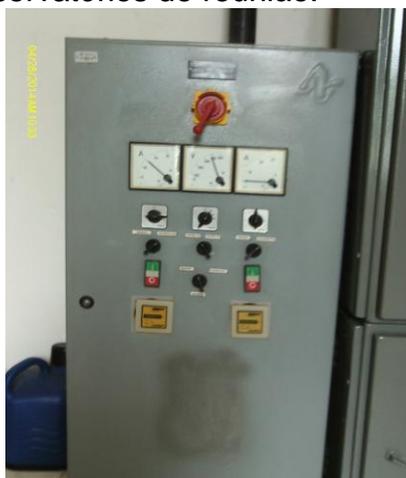
**Foto 41** – EAT-01: quadro de comando.

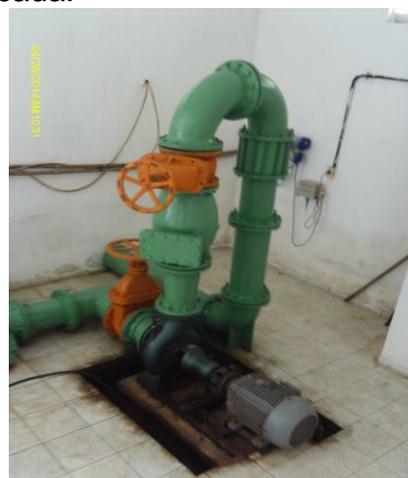
**Foto 42** – Estação elevatória EELF-01 desativada.

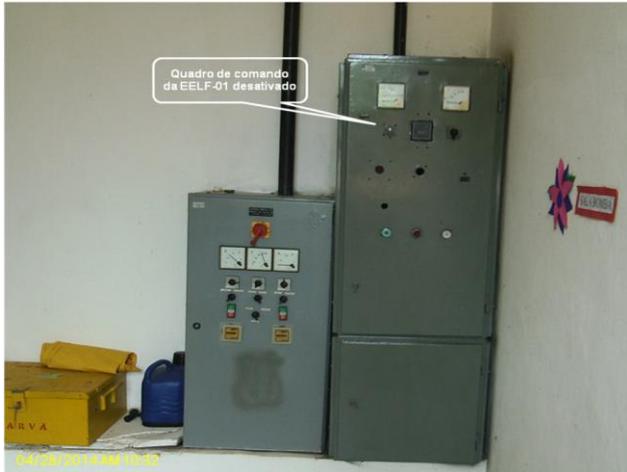
**Foto 43** – EELF-01-01: quadro de comando desativado.

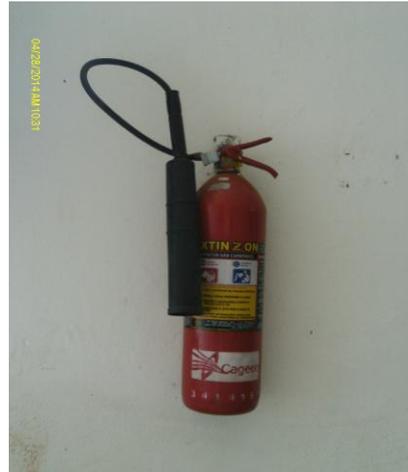
**Foto 44** – Extintor de incêndio da casa de bombas com validade até ago/2014.

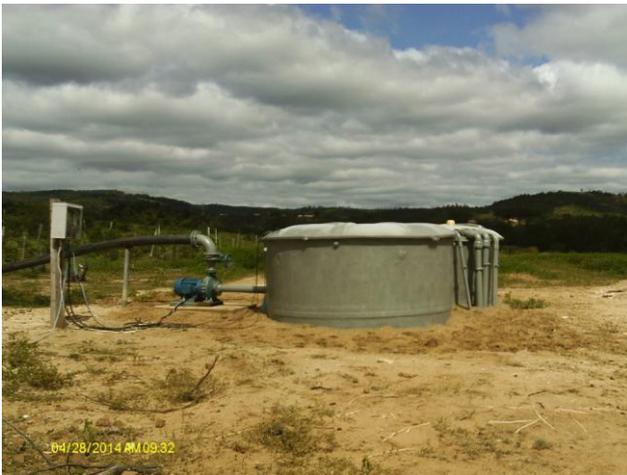
**Foto 45** – Vista geral dos reservatórios de reunião.

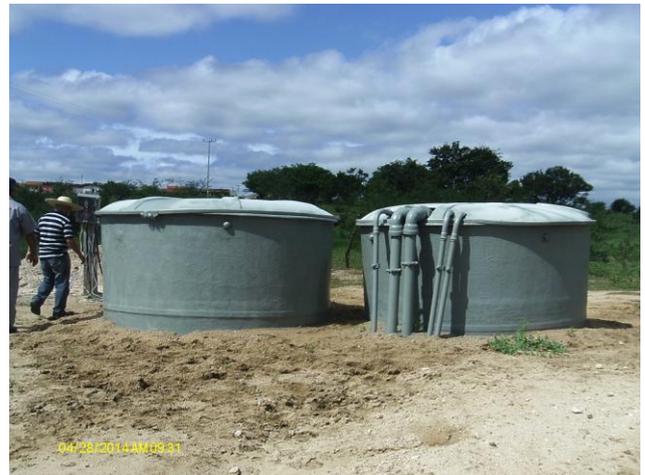
**Foto 46** – Reservatórios de reunião.

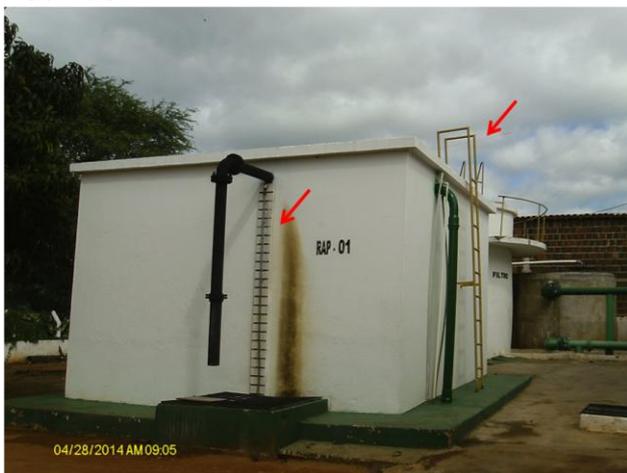
**Foto 47** – RAP-01: com escada de acesso e medidor de nível.

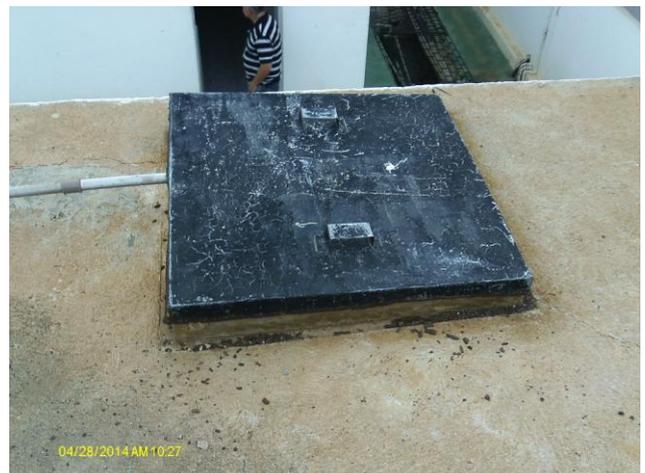
**Foto 48** – RAP-01: tampa de inspeção.

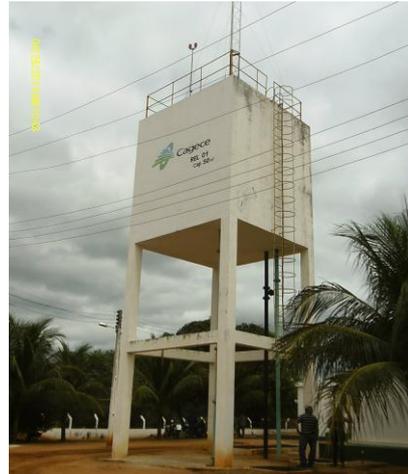
**Foto 50** – REL-01: com identificação, gaiola protetora na escada de acesso e na laje superior.

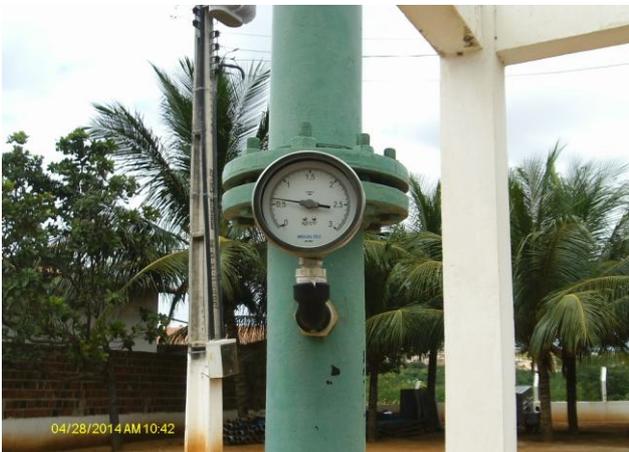
**Foto 51** – REL-01: medidor de nível.

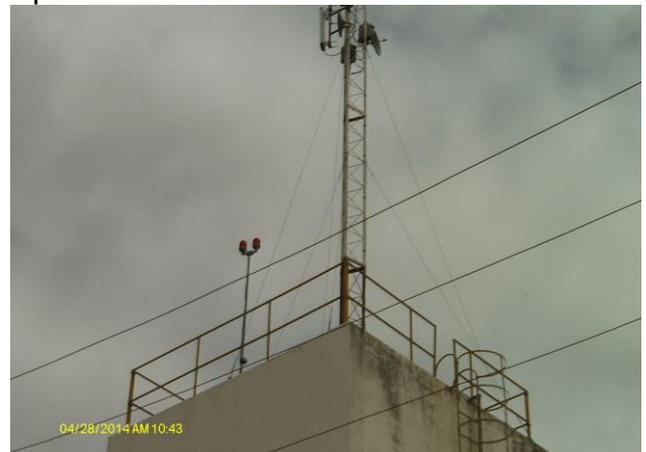
**Foto 52** – REL-01: pára-raios e sinalizador noturno.

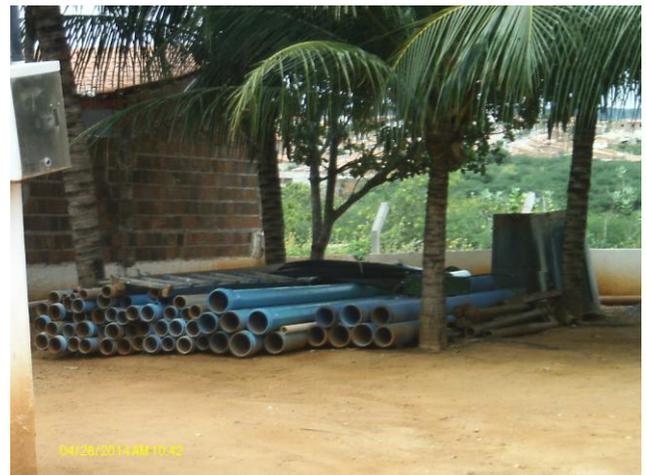
**Foto 54** – materiais armazenados na área do REL-01.

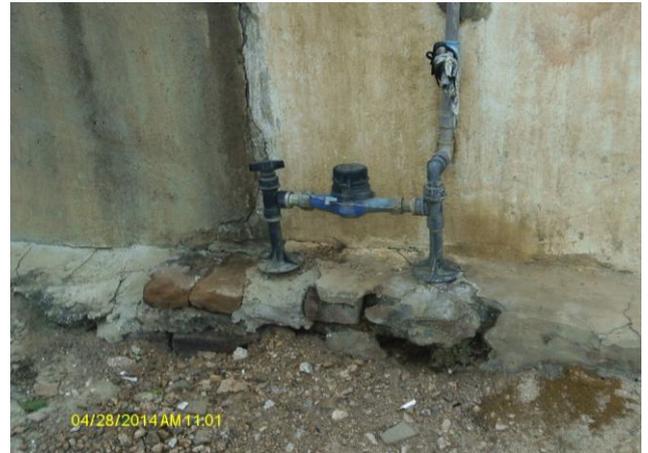
**Foto 56** – Medição de pressão na Rua Firmino Teofilho Filho, s/n – Centro.

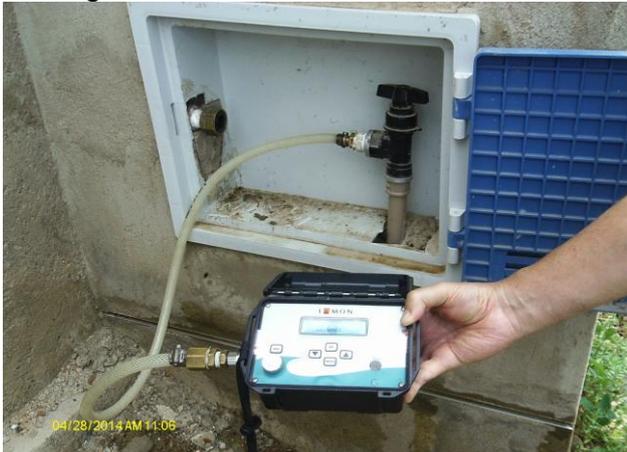
**Foto 57** – Medição de pressão na Rua Tamar de Moura Cordeiro (FNS 392) - Centro.

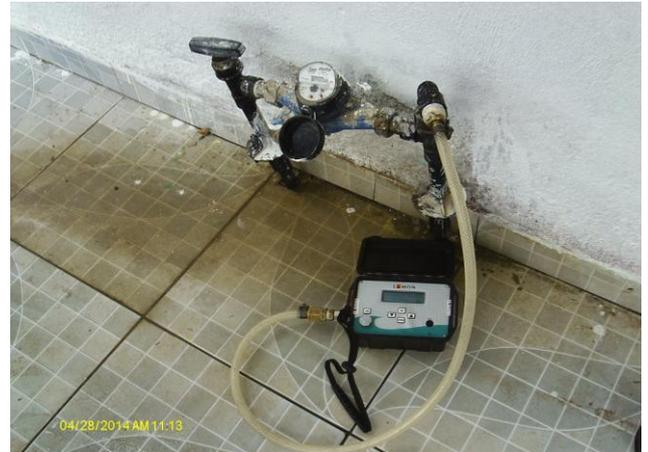
**Foto 58** – Medição de pressão na Rua Acadêmico Deusdete Pedrosa, nº 16 – Centro.

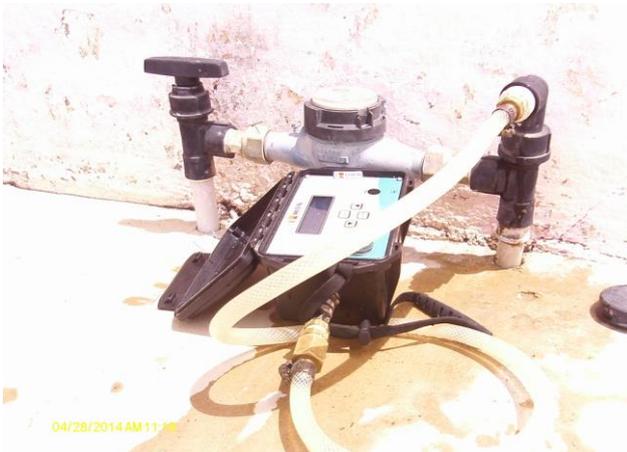
**Foto 59** – Medição de pressão na Rua das Acácias, nº 430 – Centro.

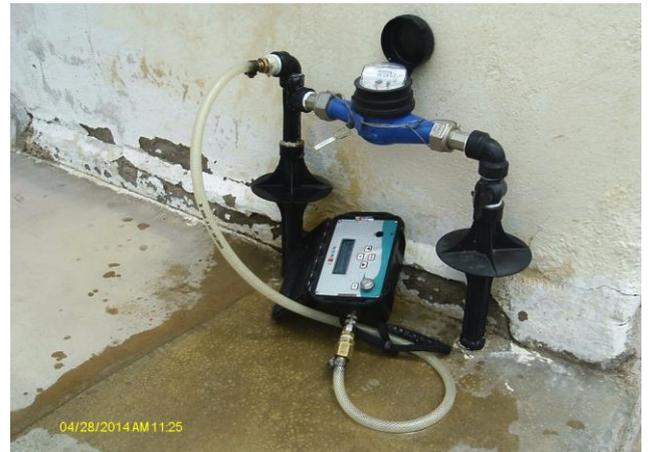
**Foto 60** – Medição de pressão na Rua Manoel Vieira Carvalho (FNS 420) – Centro.

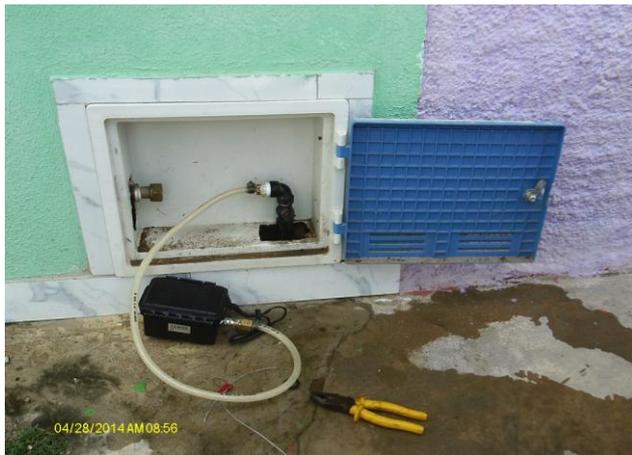
**Foto 61** – Medição de pressão com instalação às 9:30h do dia 28/04/14 e retirada às 9:30h do dia 29/04/14, com aparelho *datalogger* na Rua Alexandre Melo, nº 332 - Centro.

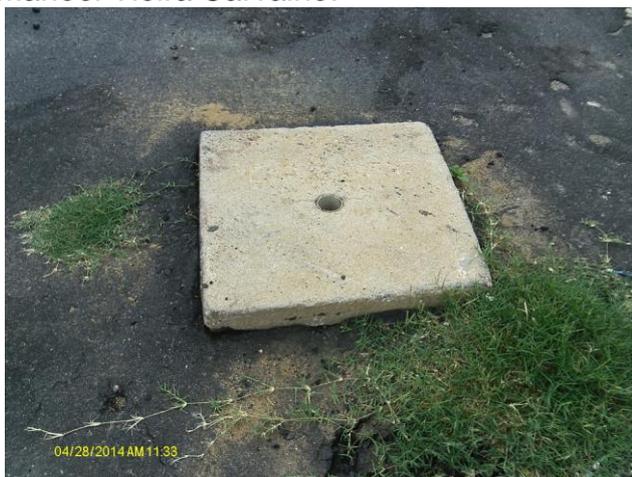
**Foto 65** – Registro de descarga na Rua Honorina Moreira Lima.

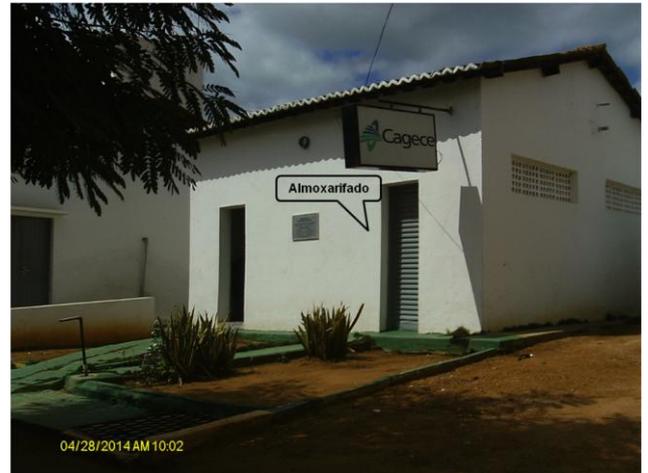
**Foto 68** – Vista externa do escritório/loja de atendimento.

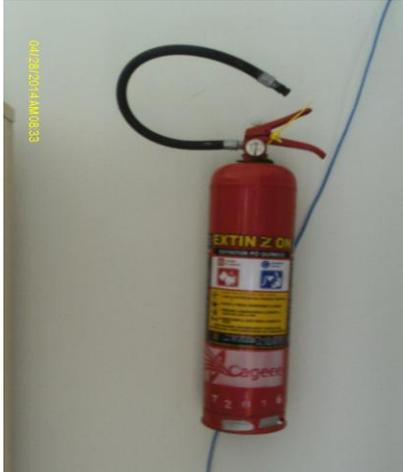
**Foto 73** – Extintor de incêndio da loja de atendimento com validade até ago/2014.

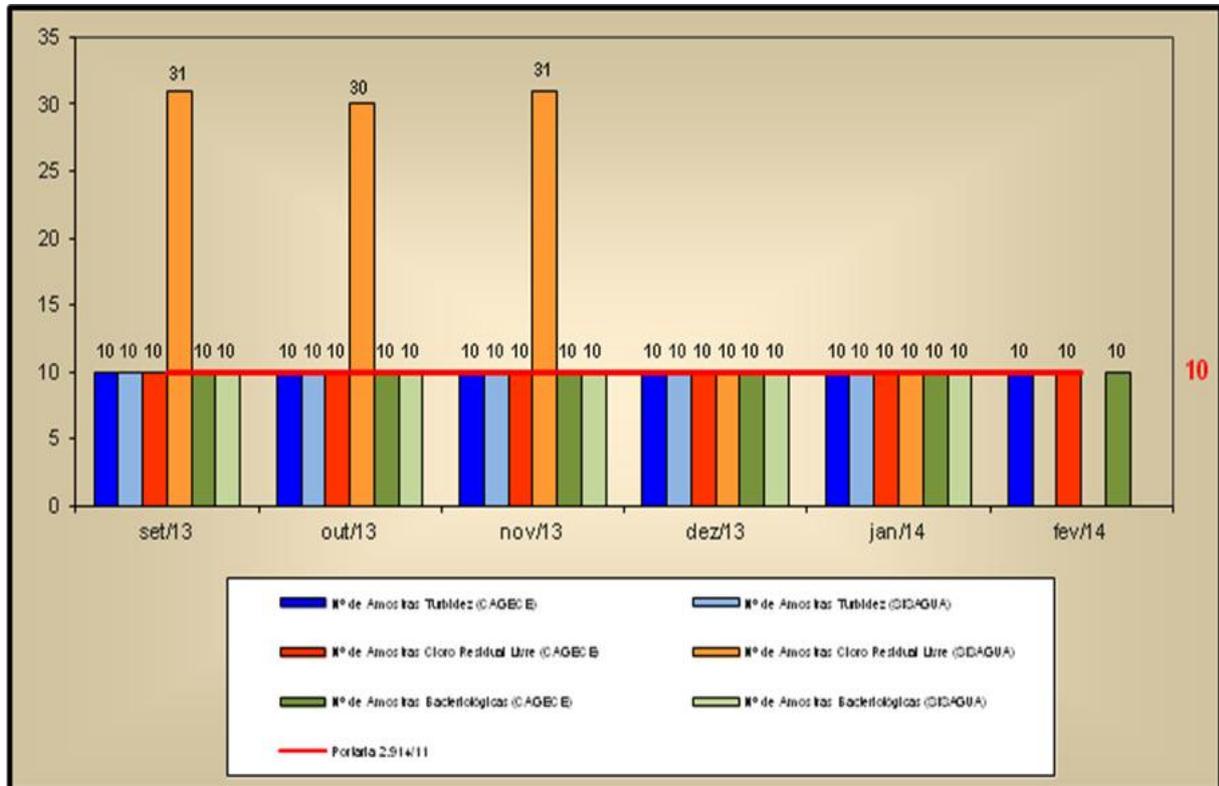
**Gráfico 3** – Avaliação do Monitoramento da Qualidade da água tratada realizada pela **CAGECE** e **SISÁGUA** na rede de distribuição do SAA de Quiterianópolis, no período de julho/2013 a dezembro/2013 conforme Portaria MS 2.914/11, com relação ao número de amostras dos exames bacteriológicos, cloro residual livre e turbidez.
