**RELATÓRIO DE FISCALIZAÇÃO  
RF/CSB/0044/2014**

**Assunto: Fiscalização do Sistema de Abastecimento  
de Água da Localidade de Caponga do Município de  
Cascavel**

**COORDENADORIA DE SANEAMENTO BÁSICO**

**Maio/2014**

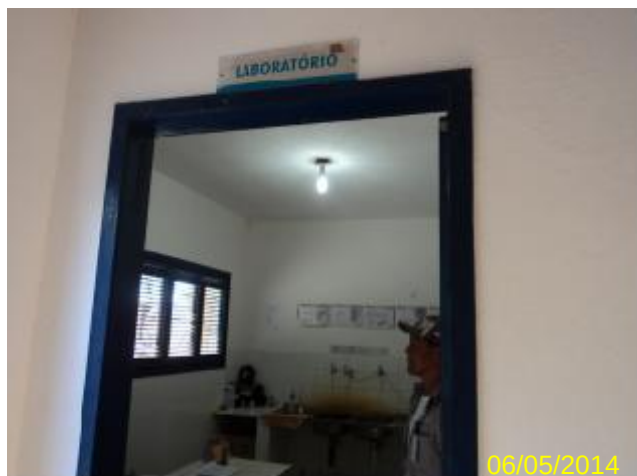
**Foto 40** – Laboratório: identificação.

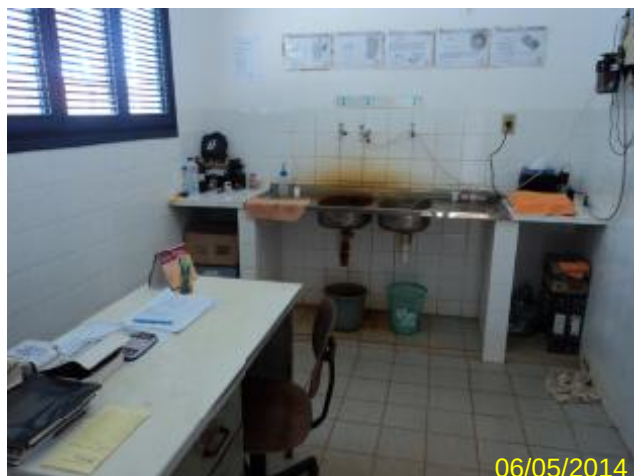
**Foto 41** – Laboratório: vista geral.

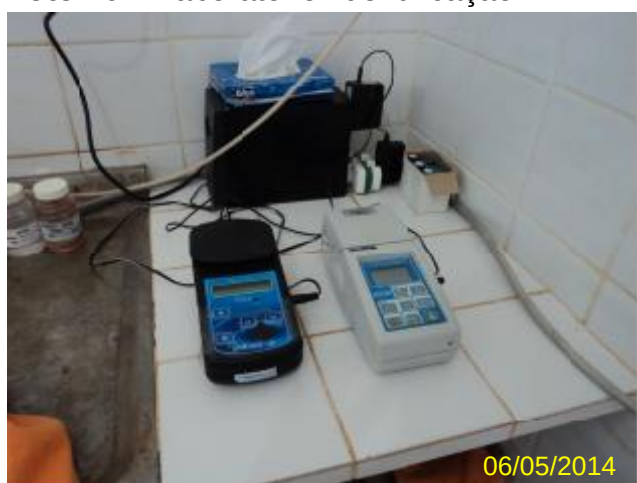
**Foto 42** – Laboratório: equipamentos para ensaios físico-químicos.

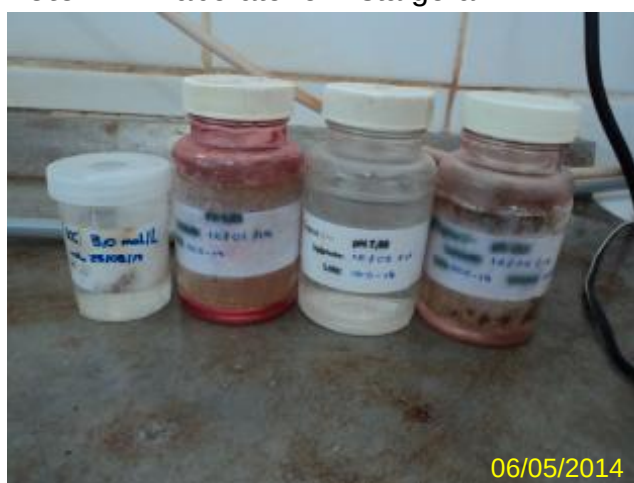
**Foto 43** – Laboratório: reagentes dentro do prazo de validade.

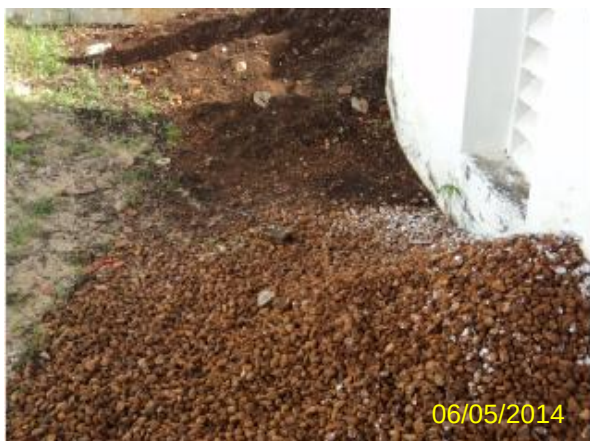
**Foto 46** – ETA: material proveniente da troca do leito filtrante.

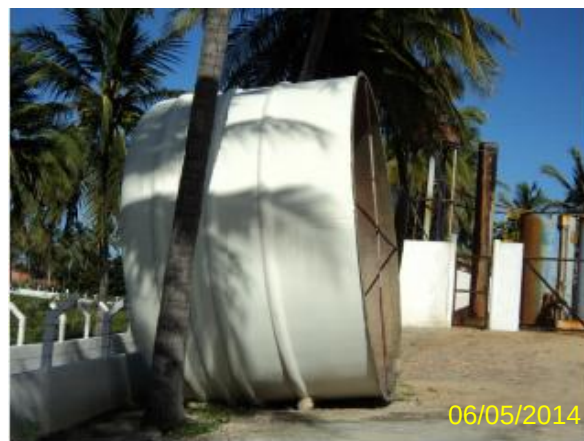
**Foto 47** – ETA: decantador para instalação.

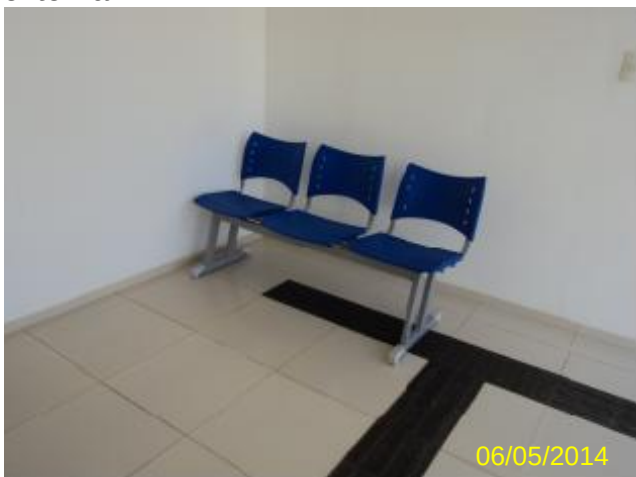
**Foto 69** – Loja de atendimento: assentos para usuários em espera.

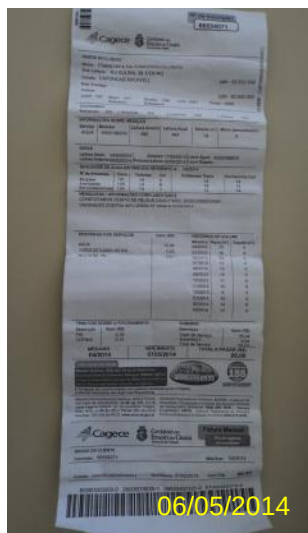
**Foto 86** – Ordens de Serviço: OS de verificação do consumo medido preenchida incorretamente sem a data efetiva da execução.

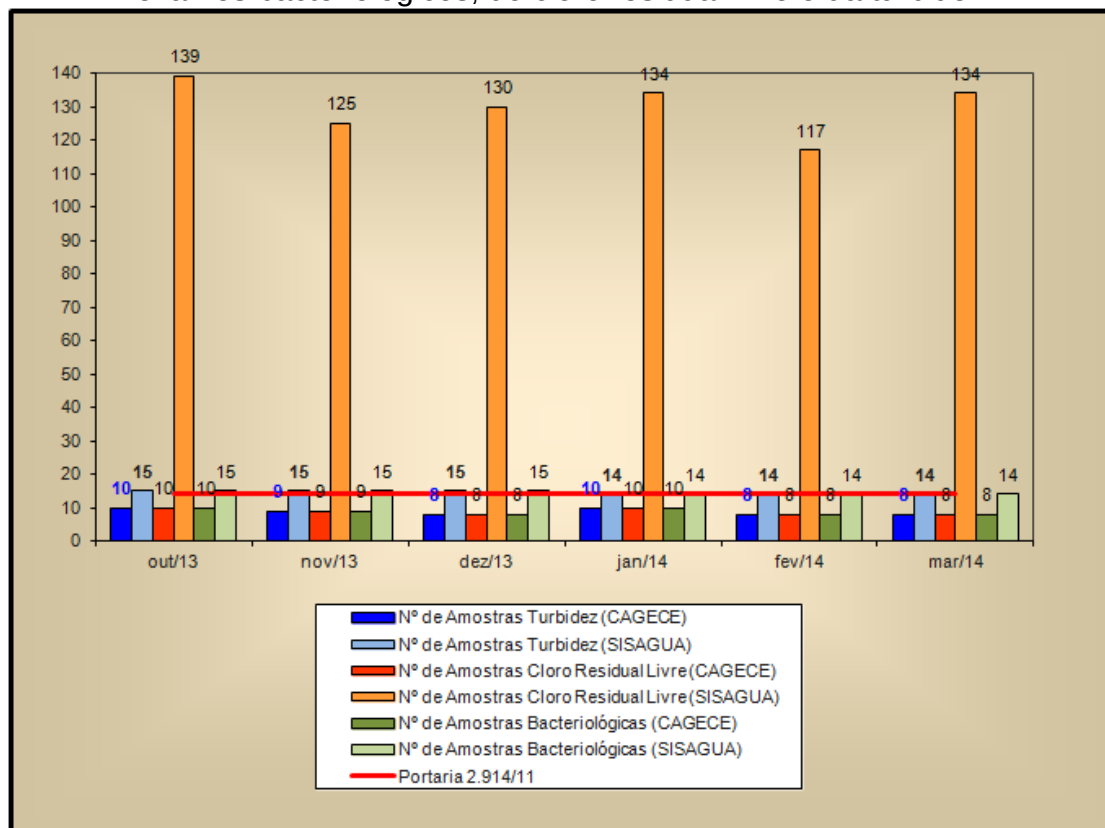
**Gráfico 3** – Avaliação do Monitoramento da Qualidade da ÁGUA TRATADA realizado pela CAGECE na rede de distribuição do SAA de Caponga, no período de outubro/2013 a março/2014 conforme Portaria MS 2.914/11, com relação ao número de amostras dos exames bacteriológicos, do cloro residual livre e da turbidez.
