**RELATÓRIO DE FISCALIZAÇÃO
RF/CSB/016/2018
(PCSB/CSB/0064/2018)**

Assunto: Fiscalização dos Sistemas de Abastecimento de Água da Sede do Município de Aracoiaba e Localidades de Arraial Santa Isabel, Baixio, Capivara, Encosta, Ideal, Jenipapeiro, Lagoa de São João e Vazantes.

COORDENADORIA DE SANEAMENTO BÁSICO

Agosto/2018

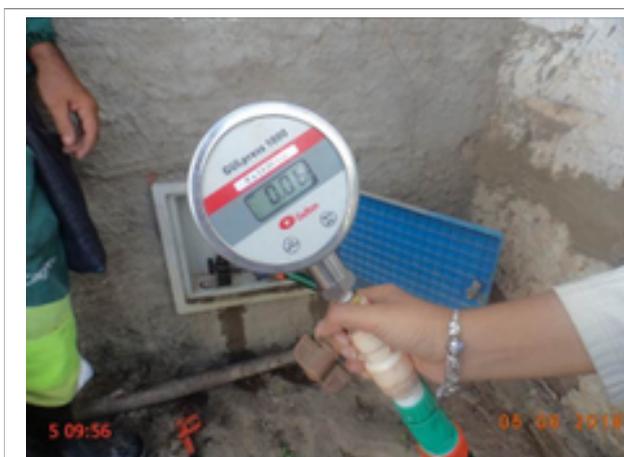
- A ARCE realizou medições instantâneas de pressão em pontos, devidamente espaçados na rede de distribuição do SAA da Sede de Aracoiaba e Localidade de Vazantes, mais especificamente nos cavaletes de ligação de água. Constatou-se pressão fora da faixa de 10 a 50 mca nos seguintes endereços: Av. João Batista de Sousa, S/N, Parque Centenário-Aracoiaba, Rua do Comércio, SMSA 39, Rua Cônego Demetrius, nº 170 e Estrada para Varjota, SMSA 16-Localidade de Vazantes (Anexo II – item 17; Anexo III – Quadros 1 e 2; Fotos 1 a 4);

Foto 1 – RDA (Sede): medição instantânea de pressão no endereço: Av. João Batista de Sousa, S/N, Parque Centenário, Aracoiaba – CE.

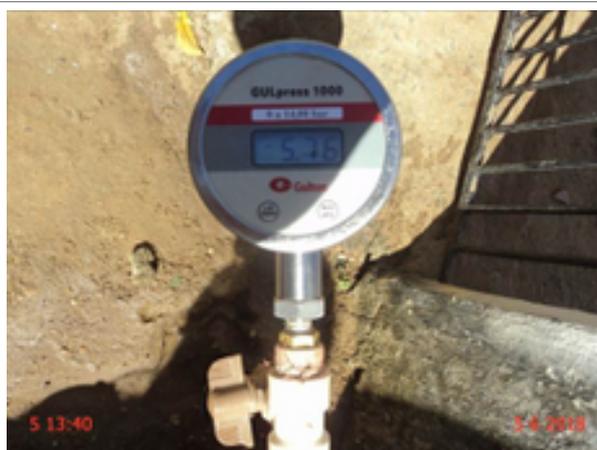
Foto 2 – RDA (Vazantes): medição de pressão instantânea no endereço: Rua do Comércio, SMSA 39.

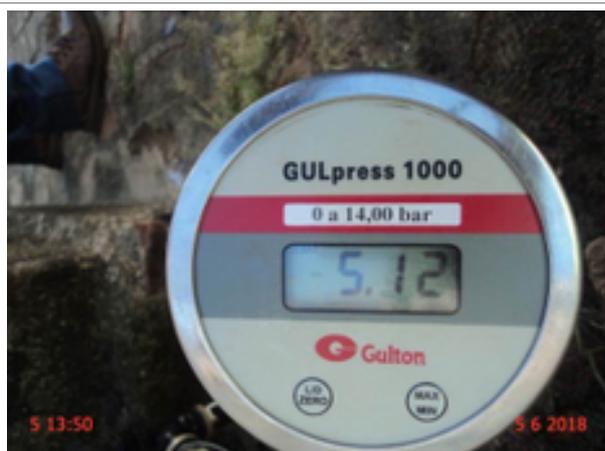
Foto 3 - RDA (Vazantes): medição de pressão instantânea no endereço: Rua Cônego Demetrius, nº 170.

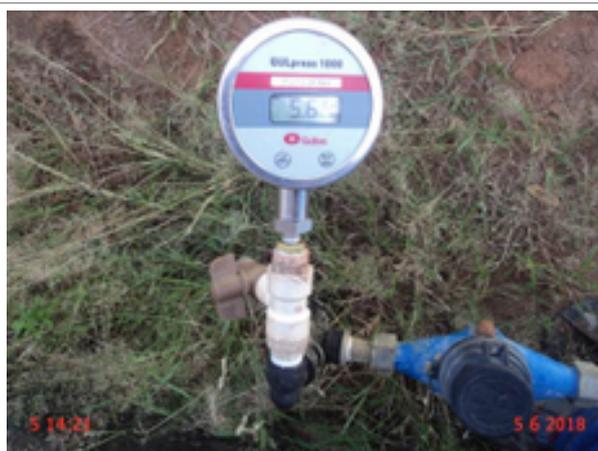
Foto 4 - RDA (Vazantes): medição de pressão instantânea no endereço: Estrada para Varjota, SMSA 16.

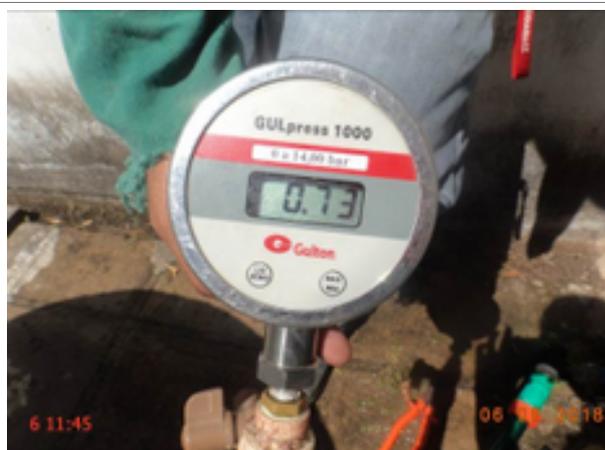
Foto 5 - RDA (Capivara): medição de pressão instantânea no endereço: Rua Central, nº 28 C1, Capivara.

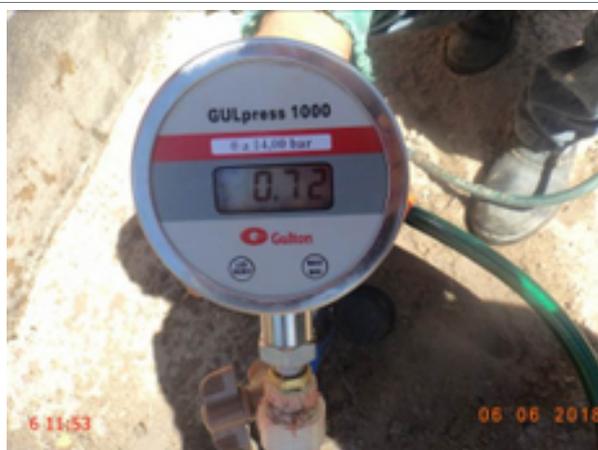
Foto 6 - RDA (Capivara): medição de pressão instantânea no endereço Rua Central, nº 09, Capivara.

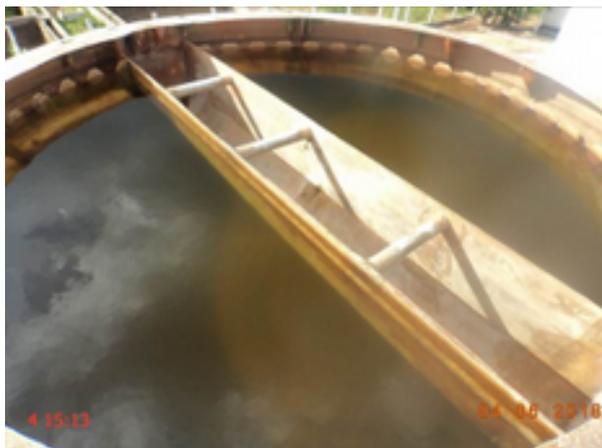
1. O filtro F-01, do SAA da Sede de Aracoiaba, está sem tampa (Anexo II – item 8; Foto 7);
2. A laje de cobertura do reservatório RAP-05, do SAA da Sede de Aracoiaba, está danificada (Anexo II – item 27; Foto 8);

Foto 7 – ETA (Sede): Filtro F-01 sem tampa.

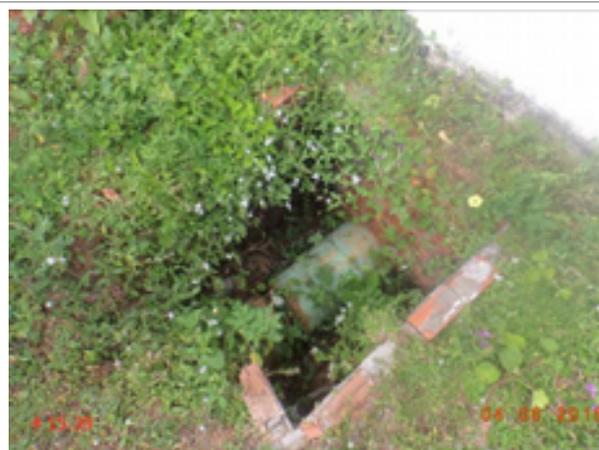
Foto 20 – ETA (Sede): caixa da estação pitométrica danificada e sem tampa/grade de proteção.

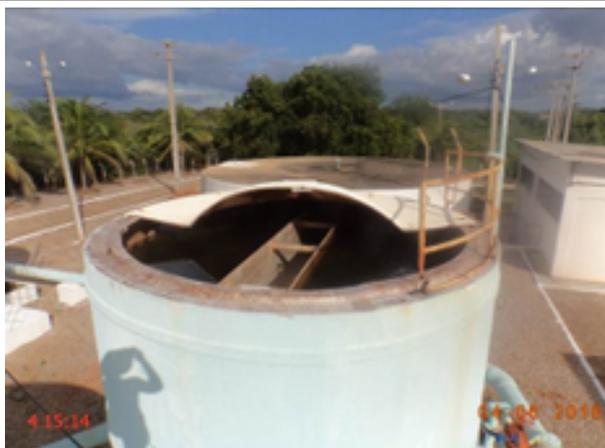
5. As tampas dos filtros F-02, F-03 e F-04, do SAA da Sede de Aracoiaba, não garantem vedação (Anexo II – item 9; Fotos 21 e 22);
6. Ocorre vazamento no registro do filtro F-01, do SAA da Sede de Aracoiaba (Anexo II – item 10; Foto 23);

Foto 21 – ETA/F-02 (Sede): tampa aberta e sem vedação.

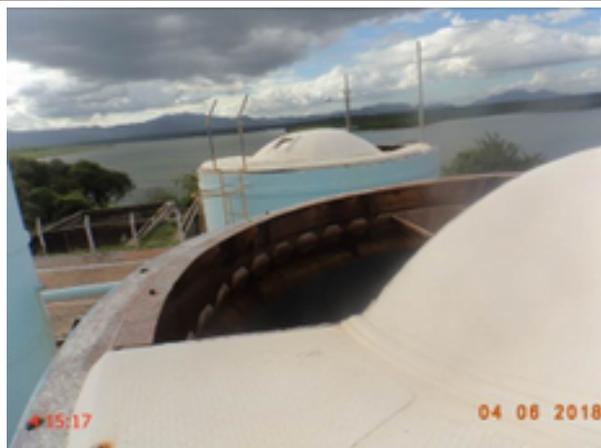
Foto 22 – ETA/F-03 e F-04 (Sede): tampas abertas e sem vedação.

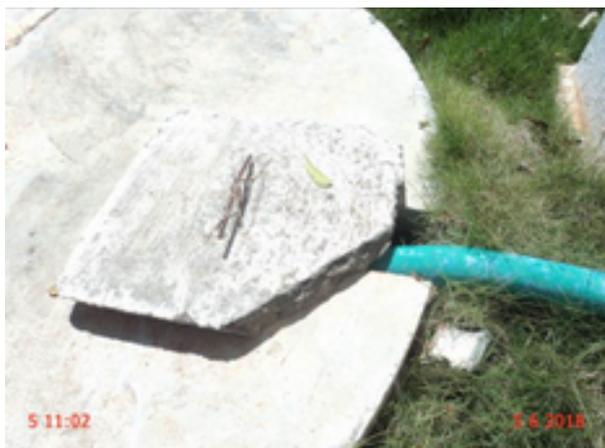
Foto 25 – RSE-04: tampa de inspeção sem vedação.

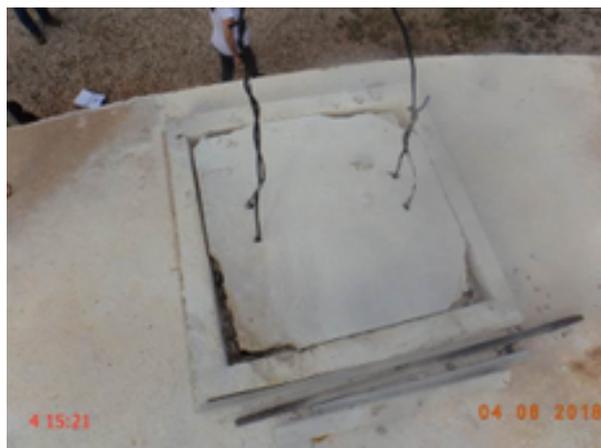
Foto 26 – RAP-01: tampa de inspeção sem vedação.

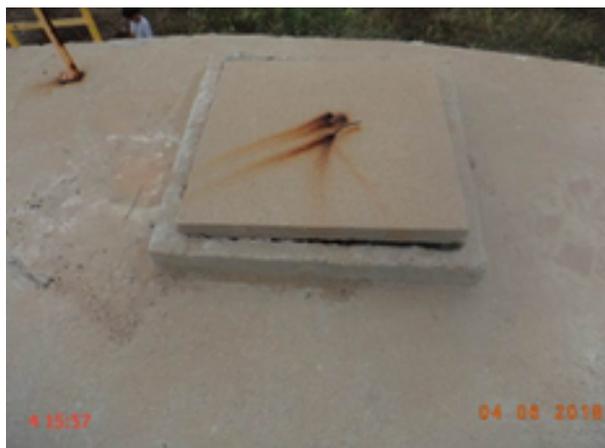
Foto 27 – RAP-02 (Sede): tampa de inspeção sem vedação.

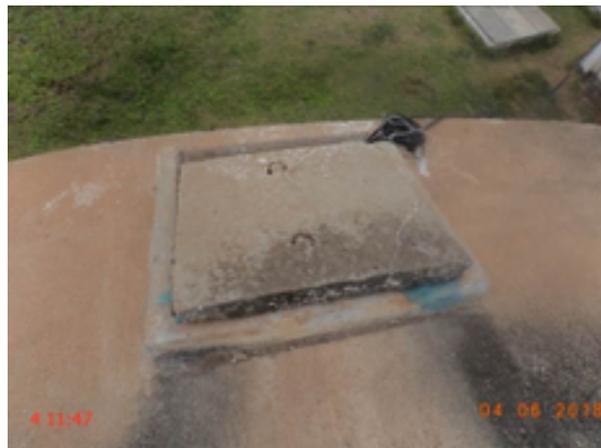
Foto 28 – RAP-03 (Sede): tampa de inspeção sem vedação.

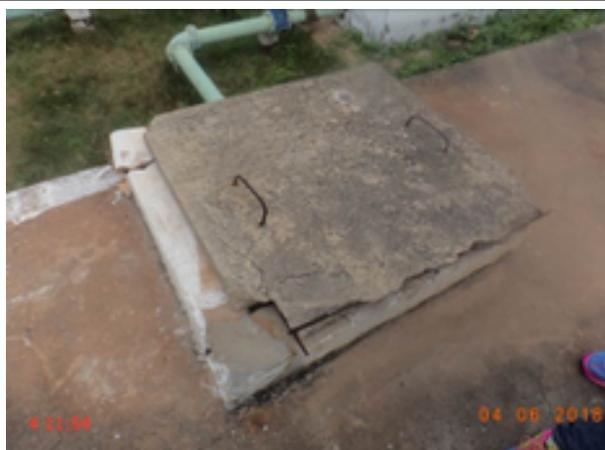
9. A tampa de inspeção do reservatório RSE-02 está danificada e as lajes de coberturas do reservatórios RSE-03 e RSE-04, do SAA da Sede de Aracoiaba, estão danificadas (Anexo II – item 21; Fotos 29 a 31);

Foto 29 – RSE-02 (Sede): tampa de inspeção danificada

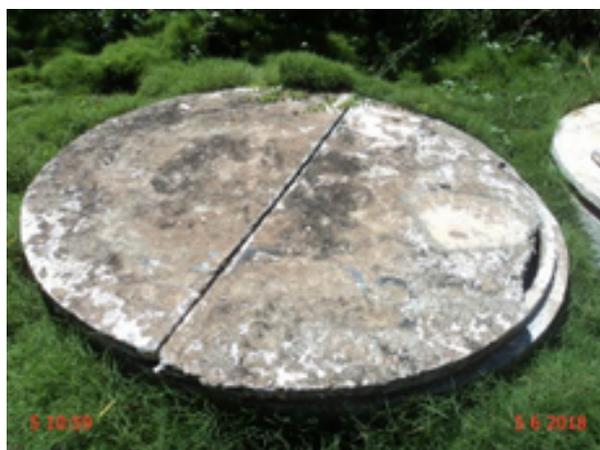
Foto 30 – RSE-03 (Sede): laje de cobertura danificada/identificação pouco visível.

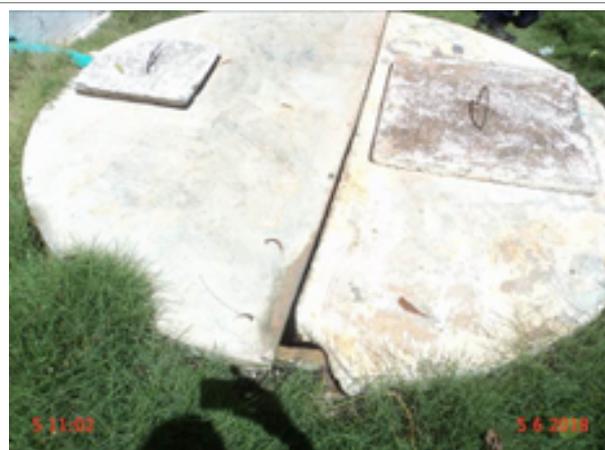
Foto 31 – RSE-04 (Sede): laje de cobertura danificada/identificação pouco visível.

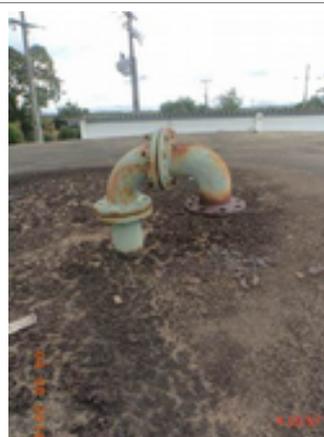
10. Não existe tela de proteção na tubulação de ventilação do reservatório RAP-02, do SAA da Sede de Aracoiaba (Anexo II – item 20; Foto 32);
11. Os reservatórios RAP-02, RAP-03, RAP-05, RSE-02 e REL-02, do SAA da Sede de Aracoiaba, estão com pintura deteriorada (Anexo II – item 23; Fotos 33 a 37);

Foto 32 – RAP-02 (Sede): tubulação de ventilação sem tela de proteção.

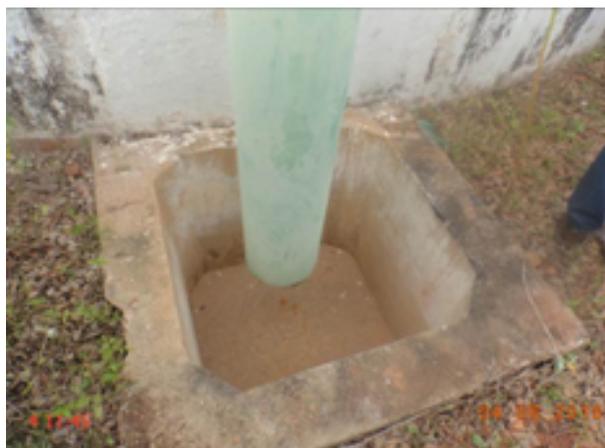
12. Os reservatórios RAP-02, e RAP-03 do SAA da Sede de Aracoiaba, não estão identificados (Anexo II – item 23; Fotos 33 e 34);
13. Na área dos reservatórios RAP-02, RAP-03, RSE-02 e REL-02, do SAA da Sede de Aracoiaba, há caixas de inspeção sem tampas ou grades de proteção (Anexo II – item 22; Fotos 38 a 41);

Foto 39 – RAP-03 (Sede): caixa de inspeção sem tampa ou grade de proteção.

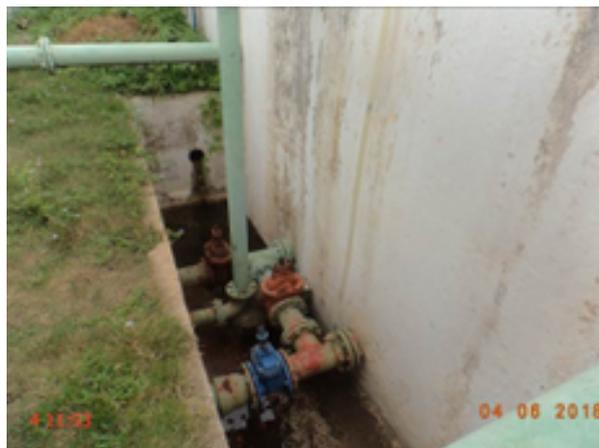
Foto 40 – RSE-02 (Sede): caixa de inspeção sem tampa ou grade de proteção.

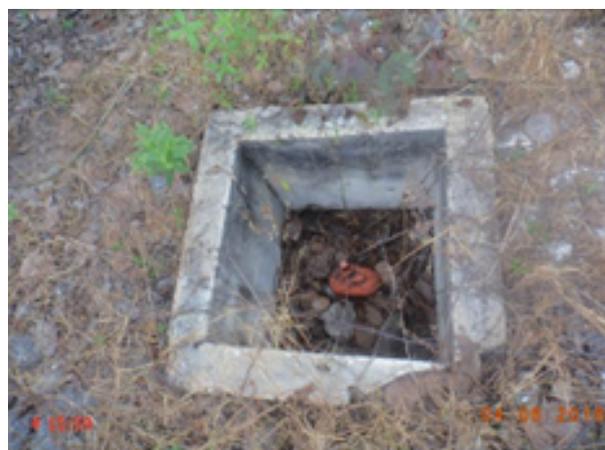
Foto 41 – REL-02 (Sede): caixa de inspeção sem tampa ou grade de proteção.

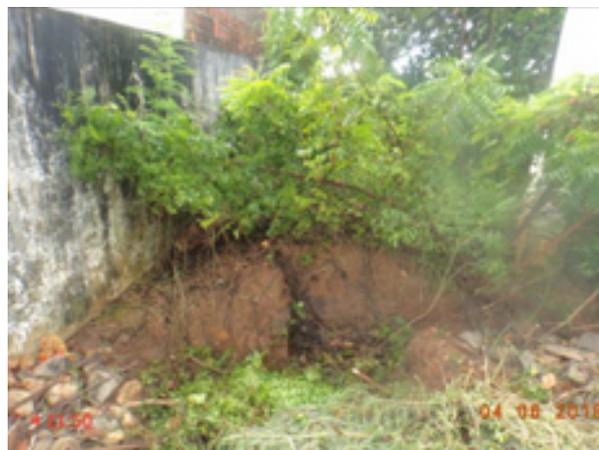
14. No dia da inspeção, o reservatório REL-01, do SAA da Sede de Aracoiaba, estava extravasando, embora esteja desativado (Anexo II – item 24; Foto 42);

Foto 42 – REL-01 (Sede): sinais de extravasamento.

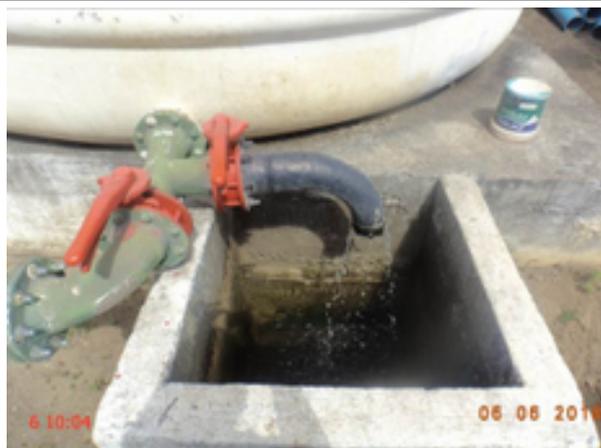
25. O registro do decantador DC-01 está sem vedação (Anexo II – item 34; Foto 58);
26. A casa de abrigo do quadro de comando da elevatória EEAB-01 do SAA da Localidade de Ideal, está sem porta (Anexo II – item 30; Foto 59);

Foto 58 – DC-01 (Ideal): registro sem vedação.

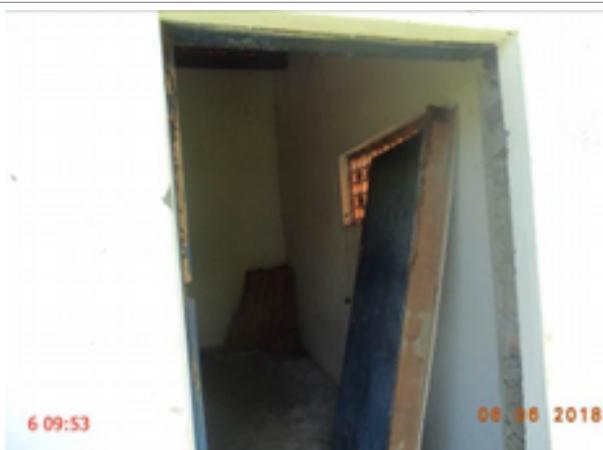
Foto 59 – EEAB-01 (Ideal): porta não instalada na casa de abrigo do quadro de comando.

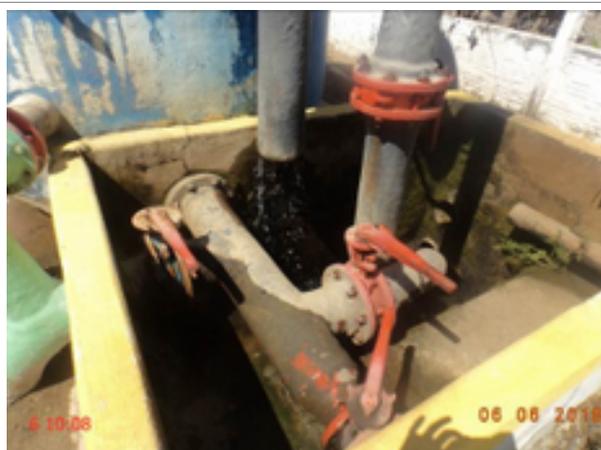
27. O registro do filtro F-01 do SAA da Localidade de Ideal, está sem vedação (Anexo II – item 38; Foto 60);
28. Ocorre vazamento nos registros dos filtros F-01 e F-02, do SAA da Localidade de Ideal (Anexo II – item 38; Fotos 61 e 62);

Foto 60 – F-01 (Ideal): registro sem vedação.

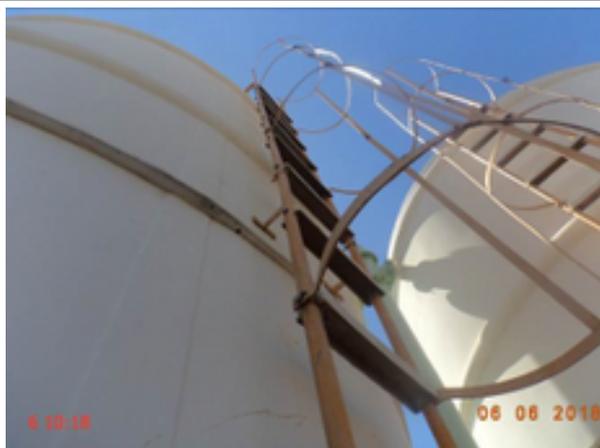
30. As escadas de acesso aos decantadores DC-01 e DC-02 do SAA da Localidade de Ideal, não estão adequadamente fixadas (Anexo II – item 35; Fotos 64 e 65);

Foto 64 – ETA/DEC-01 (Ideal): escada de acesso sem fixação.

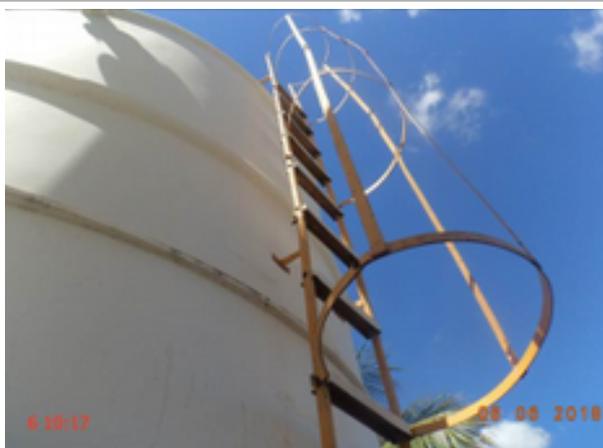
Foto 65 – ETA/DEC-02 (Ideal): escada de acesso sem fixação.

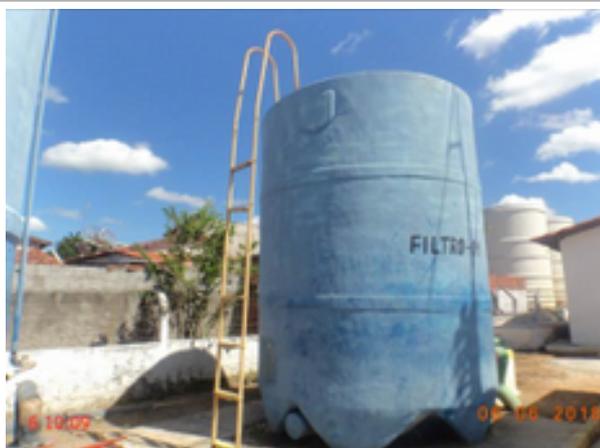
31. A escada de acesso ao filtro F-01 do SAA da Localidade de Ideal, está danificada (Anexo II – item 36; Foto 66);
32. O tubo extravasor do reservatório RSE-04 do SAA da Localidade de Capivara, está inadequado (Anexo II – item 67; Foto 67);

Foto 66 – ETA/F-01 (Ideal): escada danificada.

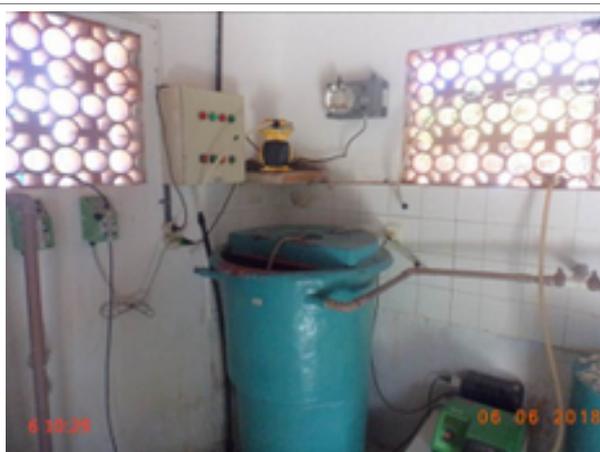
33. Na casa de química do SAA da Localidade de Ideal, a bomba dosadora de polímero está com defeito (Anexo II – item 33; Foto 68);
34. Os reservatórios RSE-01, RSE-02, RSE-03, RSE-04, REL-Prefeitura e REL-02, do SAA das Localidades de Ideal e Capivara, estão com pintura deteriorada (Anexo II – item 59; Fotos 69 a 74);

Foto 68 – ETA/Casa de química (Ideal): bomba dosadora de polímero com defeito.

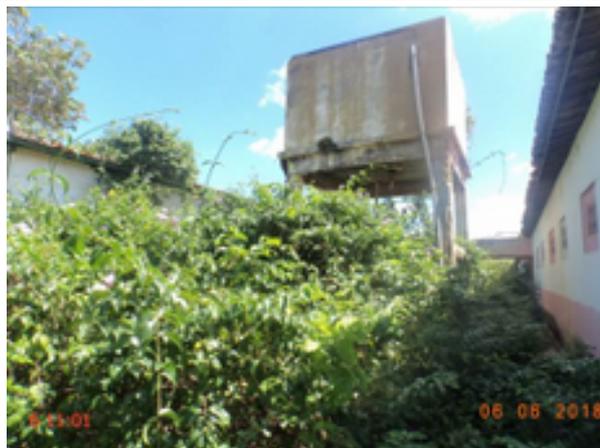
37. A elevatória EEAT-02 do SAA da Localidade de Capivara, não está identificada (Anexo II – item 43; Foto 75);
38. Há vegetação excessiva na área dos reservatórios REL-Prefeitura e REL-02, do SAA das Localidades de Ideal e Capivara (Anexo II – item 58; Fotos 76 e 77);

Foto 76 – REL-Prefeitura (Ideal): vegetação excessiva na área.

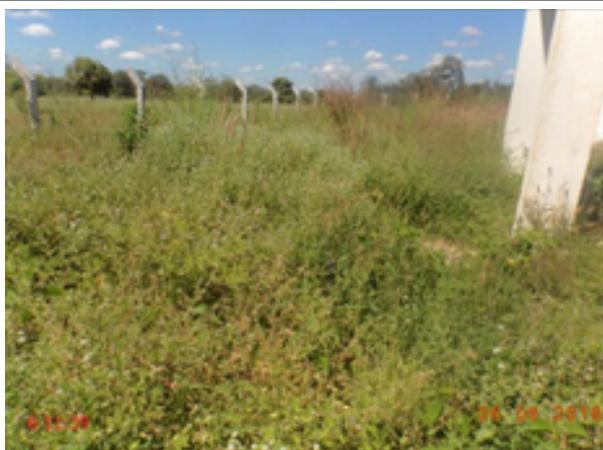
Foto 77 – REL-02 (Capivara): área com vegetação excessiva.

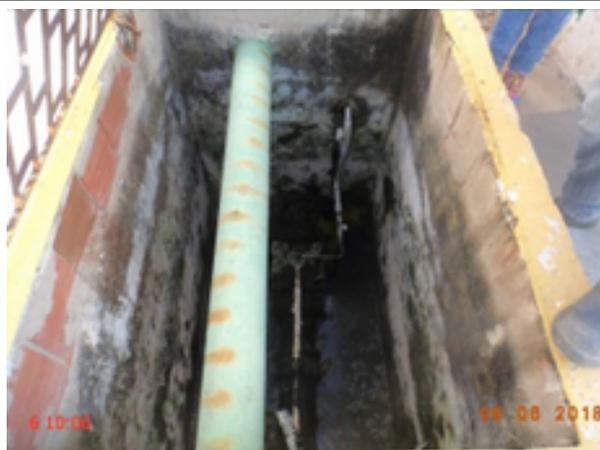
39. Ocorre acúmulo de água na caixa do macromedidor localizada na ETA do SAA da Localidade de Ideal (Anexo II – item 41; Foto 78);
40. Há sinais de extravasamento no reservatório RSE-03 do SAA da Localidade de Capivara (Anexo II – item 62; Foto 79);

Foto 78 – ETA (Ideal): acúmulo de água na caixa do macromedidor.

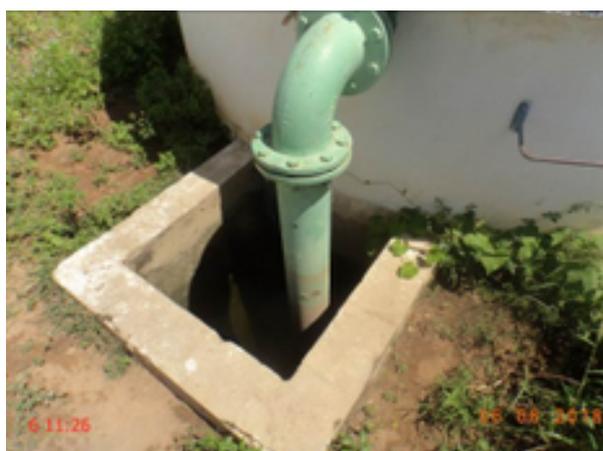
Foto 79 – RSE-03 (Capivara): Sinais de extravasamento

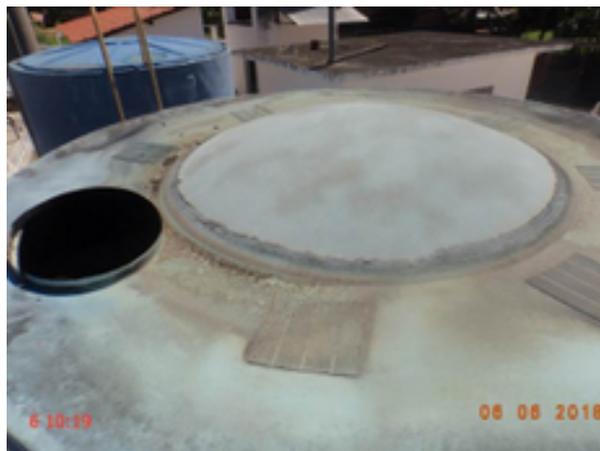
41. A abertura de inspeção da tampa do filtro F-01 do SAA da Localidade de Ideal, está sem tampa (Anexo II – item 37; Foto 80);
42. Não existe tela de proteção nas tubulações de ventilação dos reservatórios RSE-01, RSE-02, RSE-03 e RSE-04, do SAA das Localidades de Ideal e Capivara (Anexo II – item 55; Fotos 81 a 84);

Foto 80 – ETA/F-01: abertura de inspeção sem tampa.

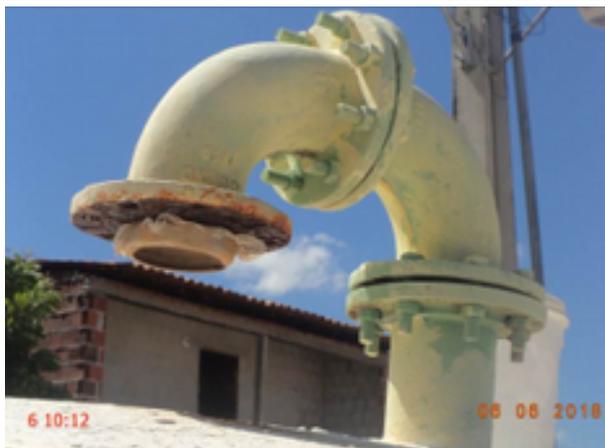
Foto 81 – RSE-01 (Ideal): tubulação de ventilação sem tela de proteção.

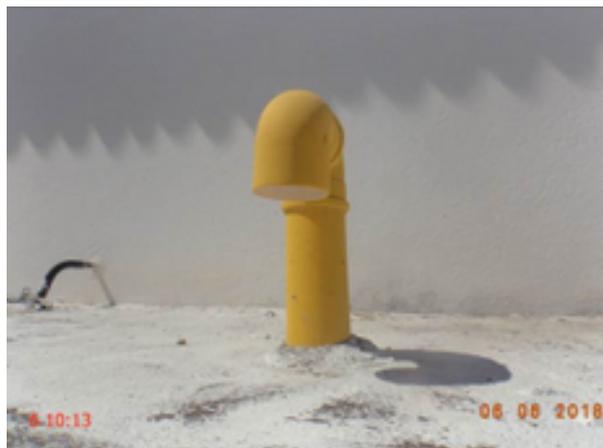
Foto 82 – RSE-02 (Ideal): tubulação de ventilação sem tela de proteção.

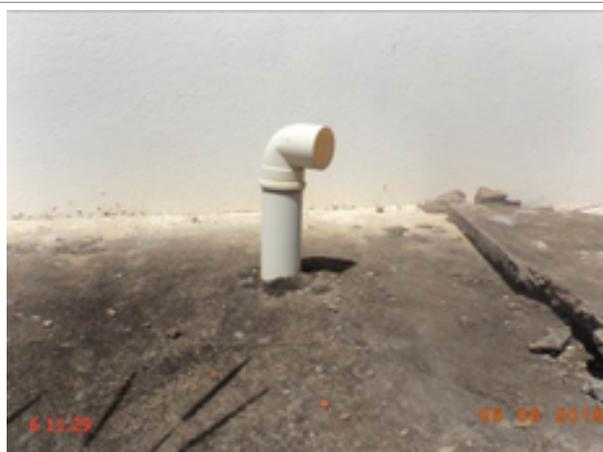
- 56. A tubulação de ventilação do reservatório RSE-04, do SAA da Localidade de Capivara, está inadequada (Anexo II – item 54; Foto 108);
- 57. Os guarda-corpos dos filtros F-01, F-02, F-03 e F-04, do SAA da Sede de Aracoiaba, estão danificados e em processo de corrosão (Fotos 109 e 110);
- 58. O reservatório RAP-03, do SAA da Sede de Aracoiaba, está com pintura deteriorada e sem identificação (Foto 34);
- 59. Ocorre vazamento na tubulação da elevatória EERD-03, do SAA da Sede de Aracoiaba (Foto 111).

Foto 84 – RSE-04 (Capivara): tubulação de ventilação inadequada e sem tela de proteção.

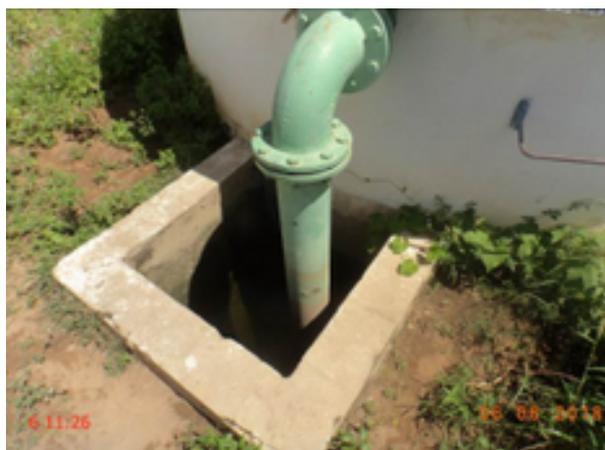
43. Há caixas de inspeção ou de passagem sem tampa ou grade de proteção na área dos reservatórios RSE-01, RSE-02, RSE-03, RSE-04, REL-Prefeitura e REL-02, do SAA das Localidades de Ideal e Capivara (Anexo II – item 57; Fotos 85 a 90);

Foto 85 – RSE-01: caixa de inspeção sem tampa ou grade de proteção.

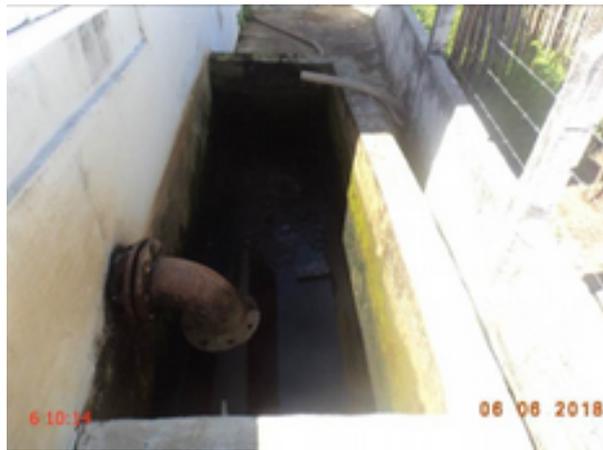
Foto 86 – RSE-02 (Ideal): caixa de inspeção sem tampa ou grade de proteção.

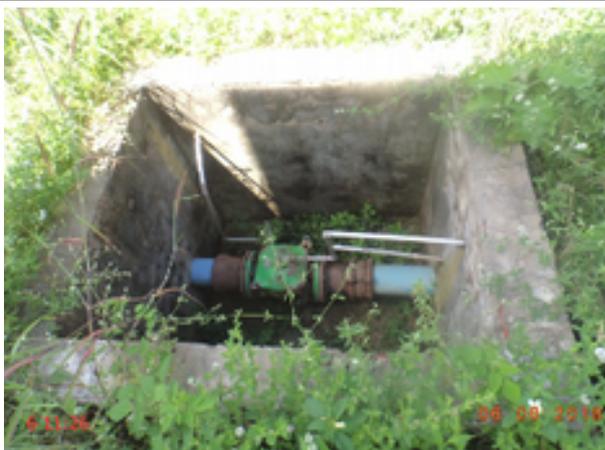
Foto 87 – RSE-03 (Capivara): caixa de inspeção sem tampa ou grade de proteção.

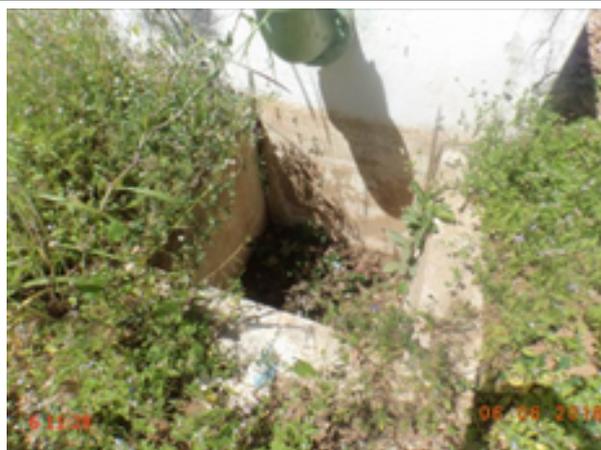
Foto 88 – RSE-04 (Capivara): caixa de inspeção sem tampa ou grade de proteção.

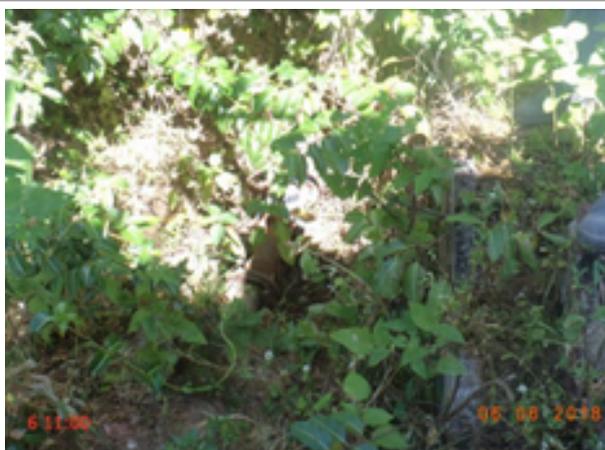
Foto 89 – REL-Prefeitura (Ideal): caixa de inspeção sem tampa ou grade de proteção.

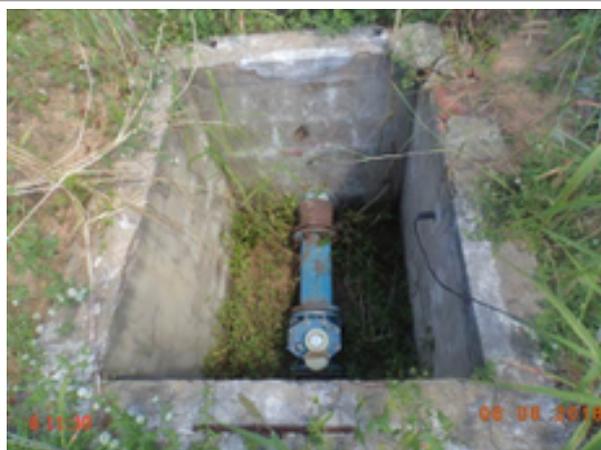
Foto 90 – REL-02 (Capivara): caixas de inspeção sem tampa ou grade de proteção.

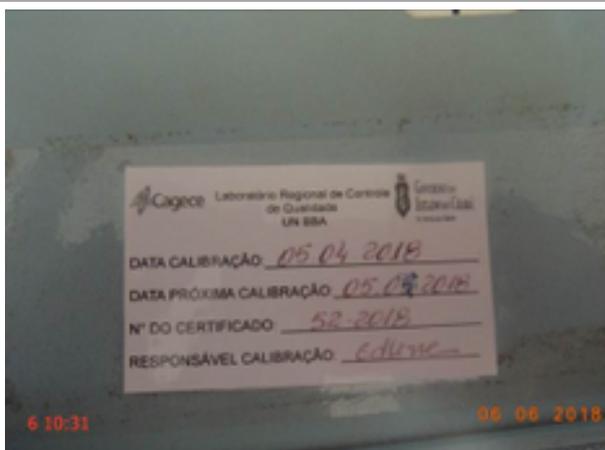
44. No laboratório do SAA da Localidade de Ideal, a calibração do equipamento turbidímetro, está vencida (Anexo II – item 39; Foto 91);
45. As tampas das caixas dos registros de descarga localizados na Rua Natalêncio Moreira e Av. Francisco Nobre Gadelha, no SAA da Localidade de Ideal, estão abertas (Anexo II – item 52; Fotos 92 e 93);

Foto 91 – ETA/Laboratório (Ideal): equipamento turbidímetro com data da calibração vencida.

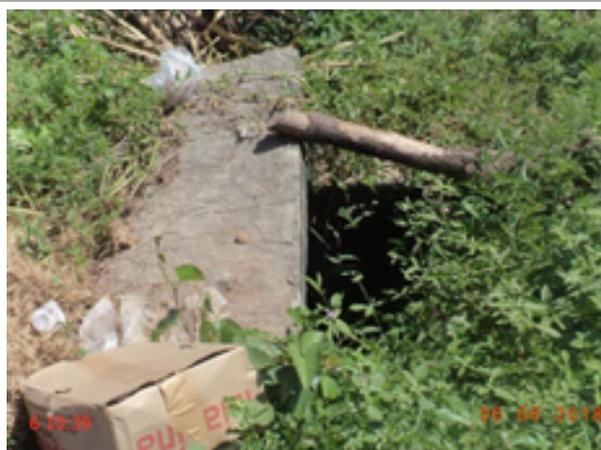
Foto 92 – RDA (Ideal): caixa do registro de descarga com tampa aberta no endereço Rua Natalêncio Moreira.

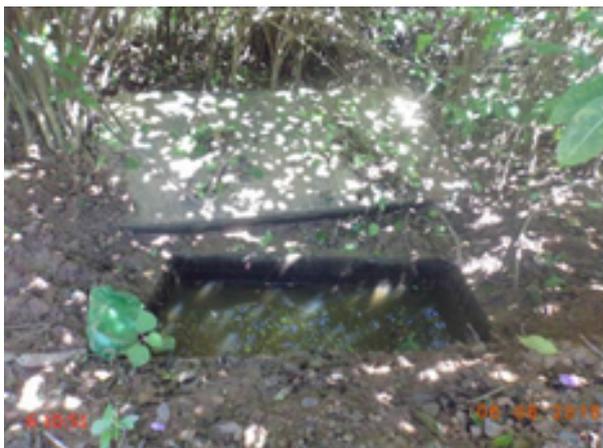
Foto 93 – RDA (Ideal): caixa do registro de descarga com tampa aberta no endereço Rua Francisco Nobre Gadelha.

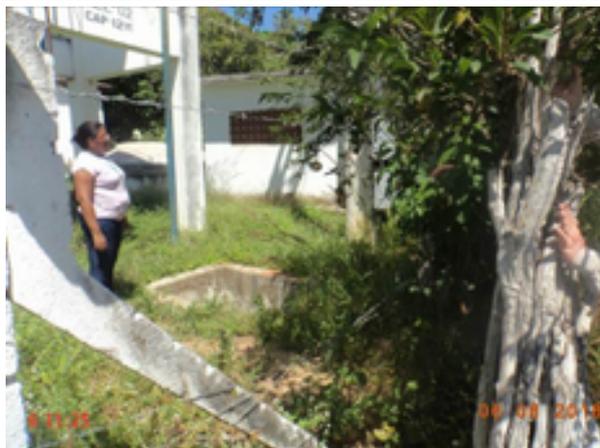
46. A cerca de delimitação da área do reservatório REL-02, do SAA da Localidade de Capivara, está danificada (Anexo II – item 60; Foto 94);
47. Não foi apresentado comprovante de realização de limpeza e desinfecção dos reservatórios RSE-01, RSE-02, RSE-03, RSE-04, REL-Prefeitura e REL-02, do SAA das Localidades de Ideal e Capivara (Anexo II – item 64);

Foto 94 – REL-02 (Capivara): cerca danificada.

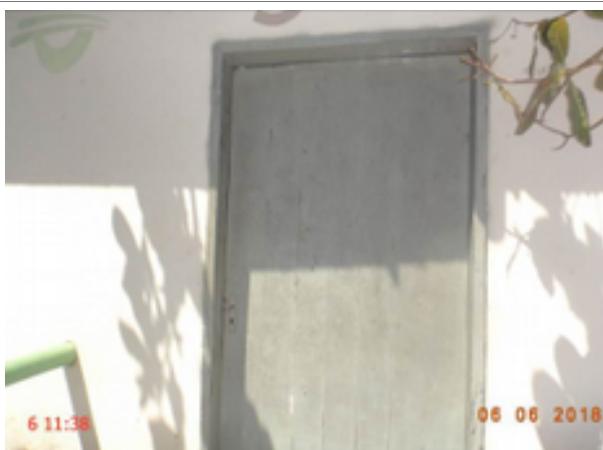
48. As portas das casas de abrigo dos quadros de comando das elevatórias EEAT-02 e EEAT-03, do SAA das Localidades de Ideal e Capivara, estão sem fechaduras (Anexo II – item 45; Fotos 95 e 96);

Foto 95 – EEAT-02 (Ideal): porta sem fechadura.

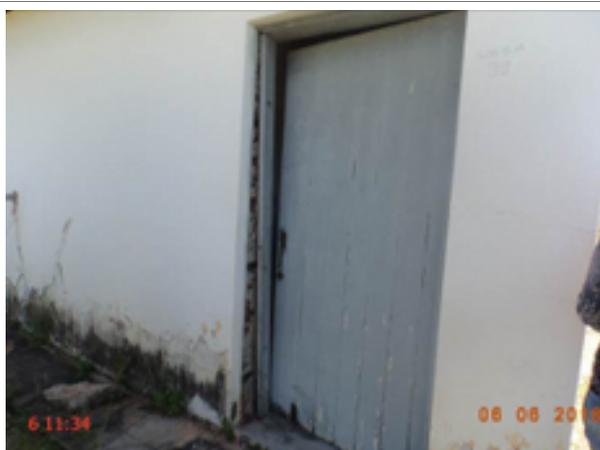
Foto 96 – EEAT-03 (Capivara): porta danificada e sem fechadura.

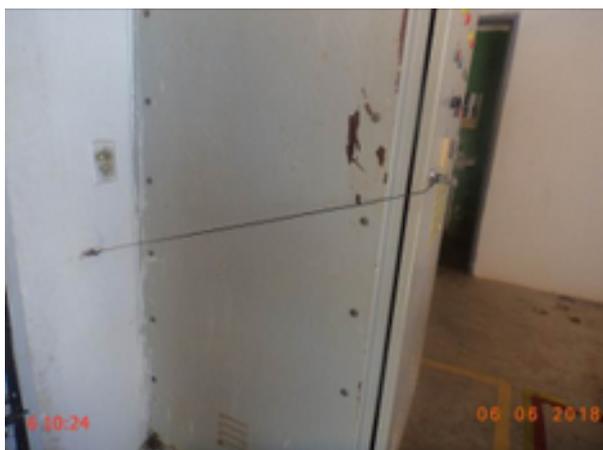
49. A fechadura do quadro de comando da elevatória EEAT-01, do SAA da Localidade de Ideal, está danificada (Anexo II – item 45; Foto 97);
50. Ocorre vazamento na ventosa, instalada na saída da elevatória EEAT-03 do SAA da Localidade de Capivara (Anexo II – item 45; Foto 98);

Foto 97 – EEAT-01 (Ideal): fechadura da porta do quadro de comando danificada.

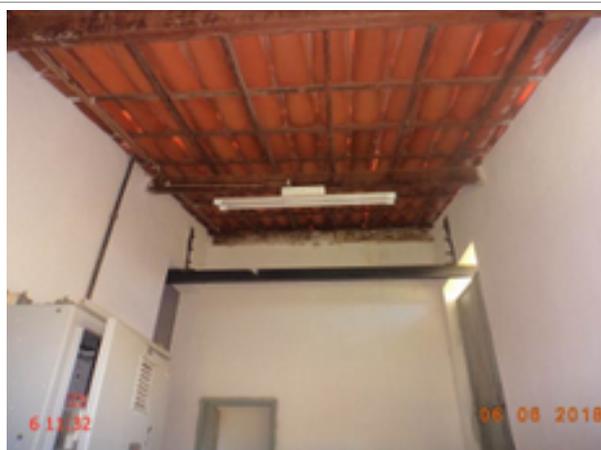
Foto 102 - EEAT-03: lâmpada não acende.

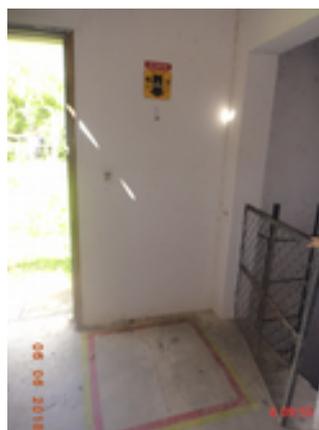
54. O extintor da casa de abrigo do quadro de comando da elevatória EEAB-01 do SAA da Localidade de Ideal, está fora do local (Anexo II – item 46; Foto 104);

Foto 104 - EEAB-01 (Ideal): extintor da casa de abrigo não está no local.

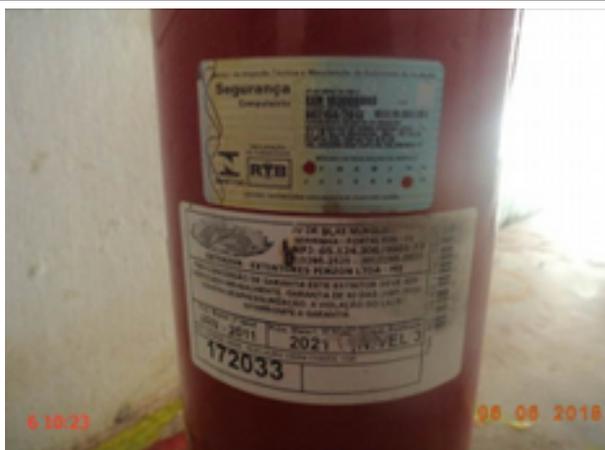
55. As datas de validade das recargas dos extintores de incêndio das elevatórias EEAT-01, EEAT-03 e EELF-01, do SAA das Localidades de Ideal e Capivara, estão vencidas (Anexo II – item 46; Fotos 105 a 107);

Foto 105 – EAT-01: extintor com data de validade da recarga vencida.

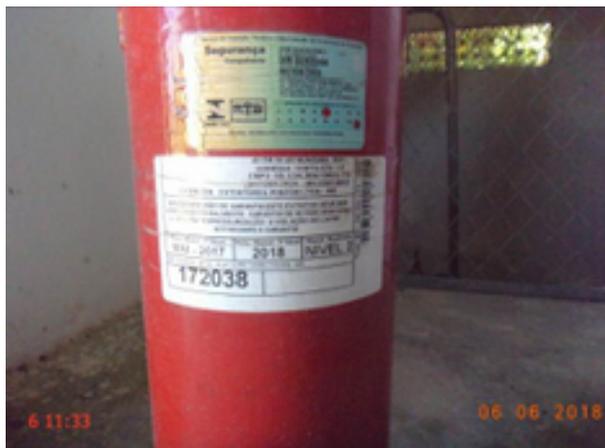
Foto 106 - EAT-03: extintor com data de validade da recarga vencida.

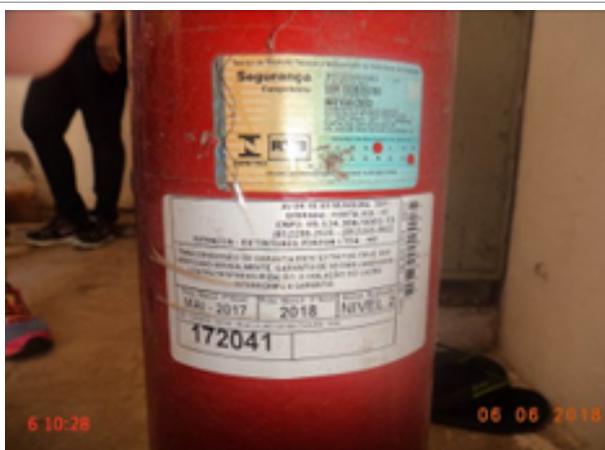
Foto 107 – EELF-01: extintor com data de validade da recarga vencida.

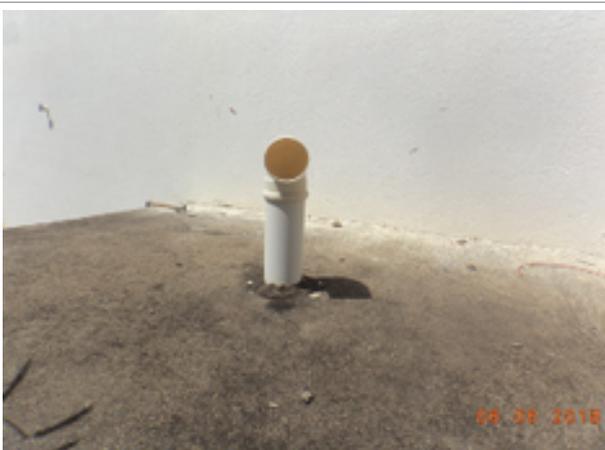
Foto 108 – RSE-04 (Capivara): tubulação de ventilação inadequada.

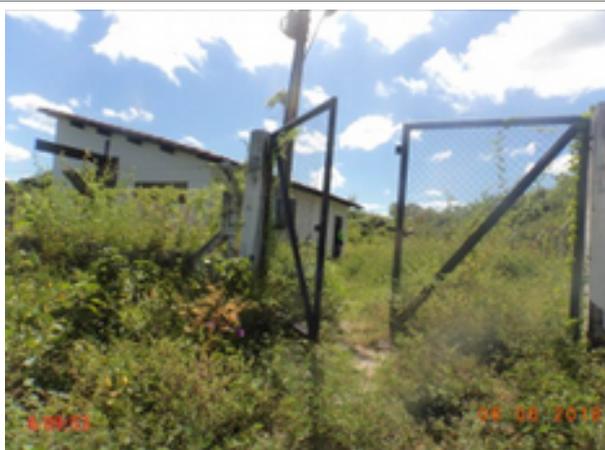
Não existe placa indicando que as áreas das captações EECS-01 e EECS-02, do SAA da Localidade de Ideal, são destinadas ao abastecimento público (Anexo II – item 31; Fotos 116 e 117).

Foto 116 – EECS-01 (Ideal): ausência de placa indicando que a área é destinada ao abastecimento público.

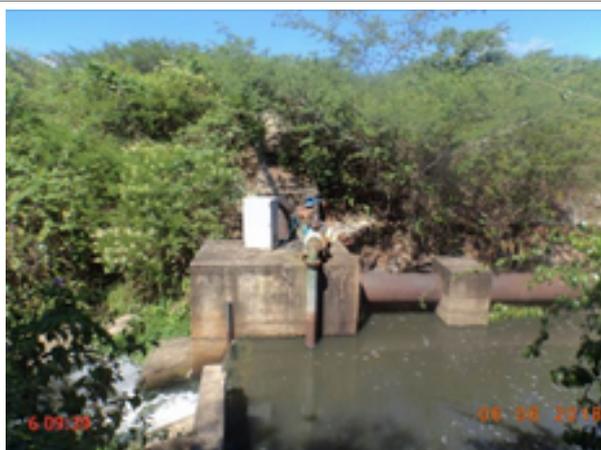
Foto 117 – EECS-02 (Ideal): ausência de placa indicando que a área é destinada ao abastecimento público/dificuldade de acesso à bomba e ao quadro de comando.
