AGÊNCIA  
REGULADORA  
DO ESTADO  
DO CEARÁ

**RELATÓRIO DE FISCALIZAÇÃO  
RF/CSB/031/2019  
(PCSB/CSB/0156/2019)**

**Assunto: Fiscalização dos Sistemas de Abastecimento de Água e de Esgotamento Sanitário da Sede do Município de Russas e Localidades de Bonhu, Flores, Jardim de São José e São João de Deus.**

**COORDENADORIA DE SANEAMENTO BÁSICO**

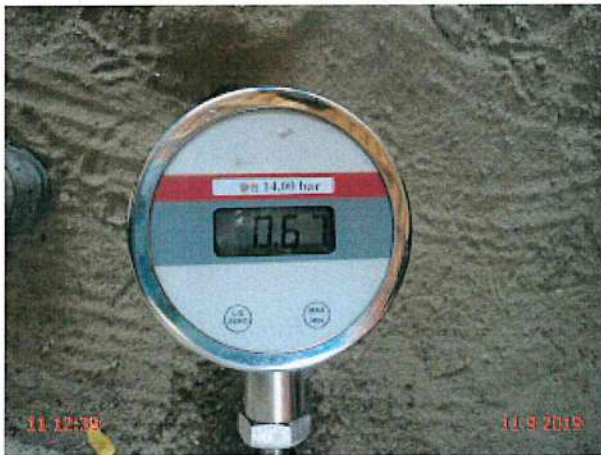
**Foto 3** – RDA (São João de Deus): pressão instantânea fora da faixa de 10 a 50 mca na Rua do Araújo, 34.
