AGÊNCIA  
REGULADORA  
DO ESTADO  
DO CEARÁ

**RELATÓRIO DE FISCALIZAÇÃO  
RF/CSB/001/2019  
(PCSB/CSB/0201/2018)**

Assunto: Fiscalização dos Sistemas de Abastecimento de Água e de Esgotamento Sanitário da Sede do Município de Pacatuba e Localidades de Alto Fechado, Jardim Bandeirantes, Monguba, Monguba II, Parque Quandú, Pavuna, São Luís, Senador Carlos Jereissati e Timbó Velho.

Janeiro/2019

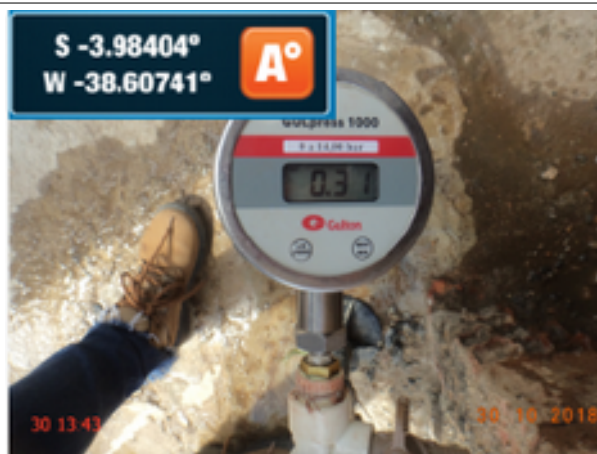
- A ARCE realizou medições instantâneas de pressão disponíveis na rede de distribuição de água do SAA da Sede de Pacatuba, mais especificamente, nos cavaletes de ligação de água. Das 5 (cinco) medições realizadas, 3 (três) estavam fora da faixa de 10 a 50 mca (Rua Caio Cid, Rua Aurora Gaudêncio e Rua Irmãs Florêncio) (Anexo II – item 34; Anexo III – Quadro 1; Fotos 56 a 58);

**Foto 56** – RDA (Sede): medição de pressão instantânea na Rua Caio Cid.

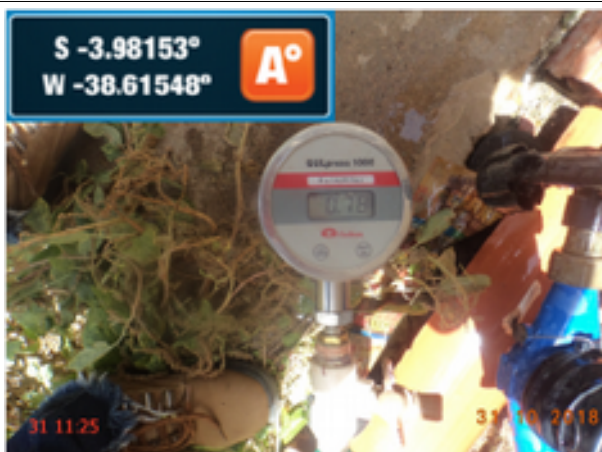
**Foto 57** – RDA (Sede): medição de pressão instantânea na Rua Aurora Gaudêncio.

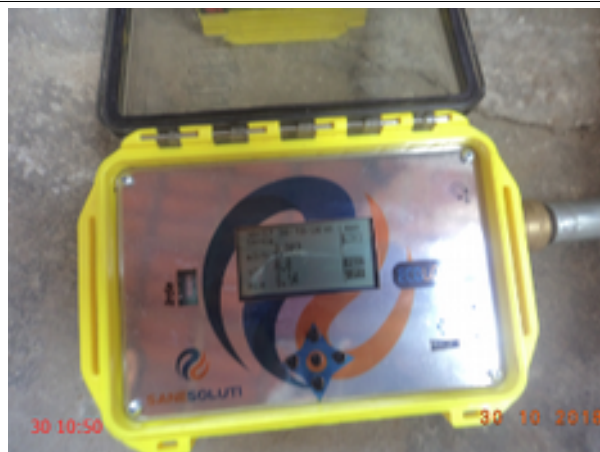
**Foto 58** – RDA (Sede): medição de pressão instantânea no endereço localizado na Rua Irmãs Florêncio.

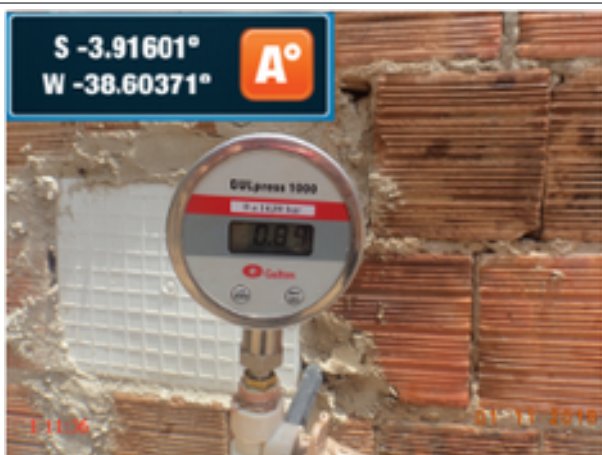
**Foto 59** – RDA (Sede): medição contínua de pressão no endereço localizado na Avenida Adauto Medeiros, SMS 6.

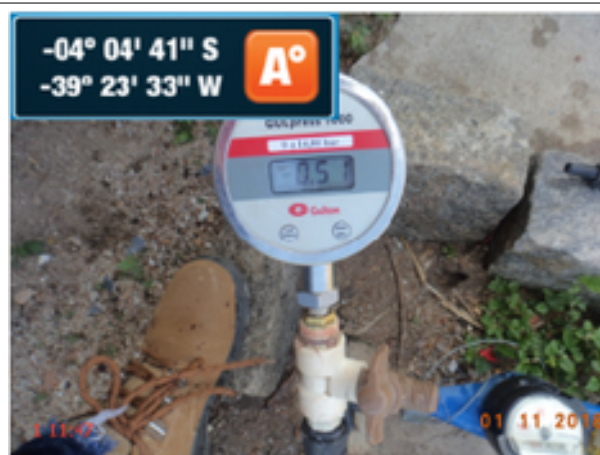
- A ARCE realizou medições instantâneas de pressão disponíveis na rede de distribuição de água do SAA da Localidade de Pavuna, mais especificamente, nos cavaletes de ligação de água. Das 5 (cinco) medições realizadas, todas estavam fora da faixa de 10 a 50 mca (Rua Anjo Gabriel, nº 518, Rua Cabo João, nº 21, Rua Pedro de Sá Roriz, nº 217, Rua José M. da Silva, nº 280, Rua São João, nº 548) (Anexo II – item 34; Anexo III – Quadro 2; Fotos 60 a 64);

**Foto 60** – RDA (Pavuna): medição de pressão instantânea na Rua Anjo Gabriel, nº 518.

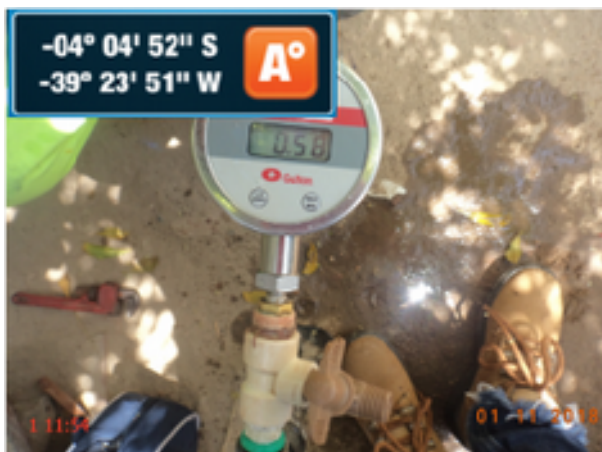
**Foto 61** – RDA (Pavuna): medição de pressão instantânea na Rua Cabo João, nº 21.

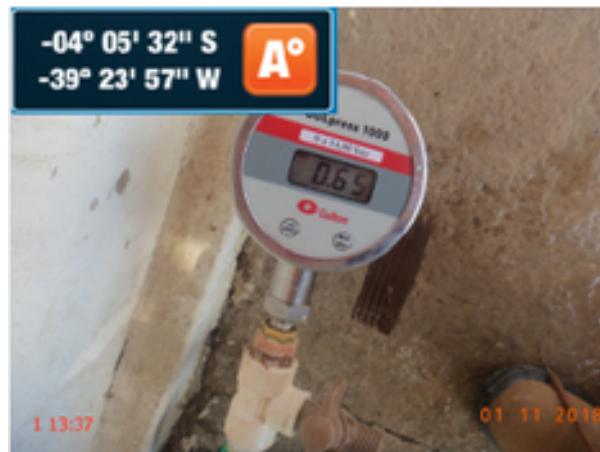
**Foto 62** – RDA (Pavuna): medição de pressão instantânea na Rua Pedro de Sá Roriz, nº 217.

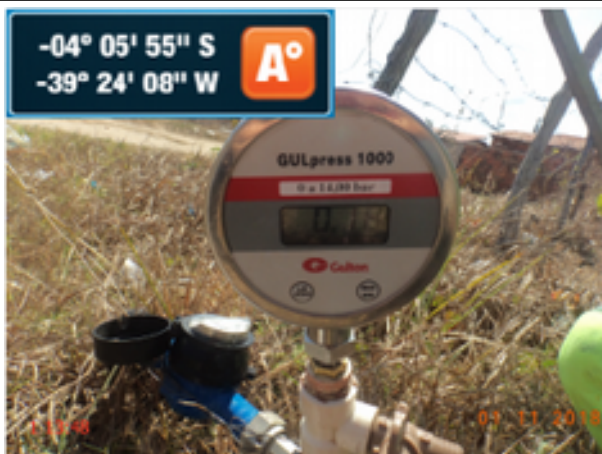
**Foto 64** – RDA (Pavuna): medição de pressão instantânea Rua São João, nº 720.

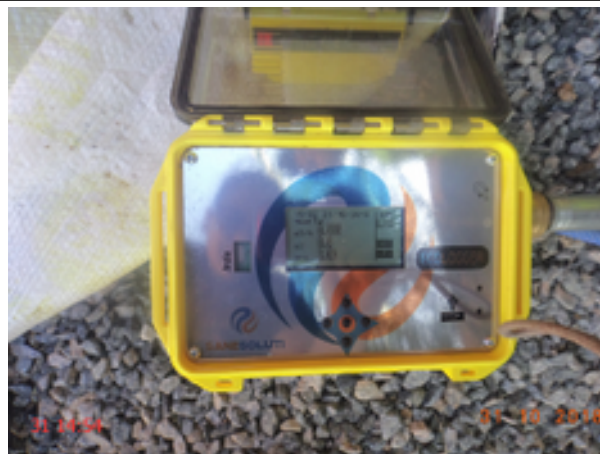
**Foto 65** – RDA (Pavuna): medição contínua de pressão no endereço localizado na Rua Tenente Cravo, 124.
