RELATÓRIO DE FISCALIZAÇÃO
RF/CSB/012/2023
(PROC/CSB/17.804/2023) - (PCSB/CSB/004/2023)

Assunto: Fiscalização dos Sistemas de Abastecimento de Água e de Esgotamento Sanitário do Município de São Gonçalo do Amarante

COORDENADORIA DE SANEAMENTO BÁSICO

Fortaleza – CE
Junho/2023

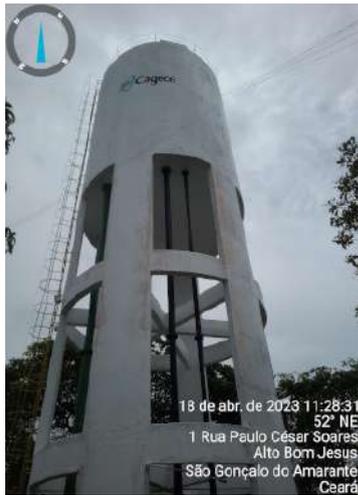
- REL-03: sem identificação (**Foto 1**).

Foto 1 - REL-03 (Sede): sem identificação.

Determinação D3 - A CAGECE deve realizar operação e manutenção adequada das unidades integrantes dos sistemas de abastecimento de água e de esgotamento sanitário, visando corrigir as não conformidades descritas na constatação C3.

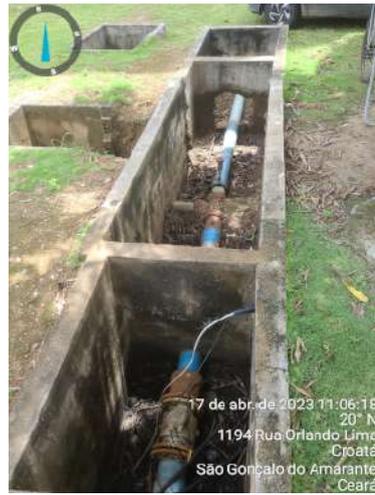
Foto 2 - REL-02 (Croatá): caixas sem tampas.

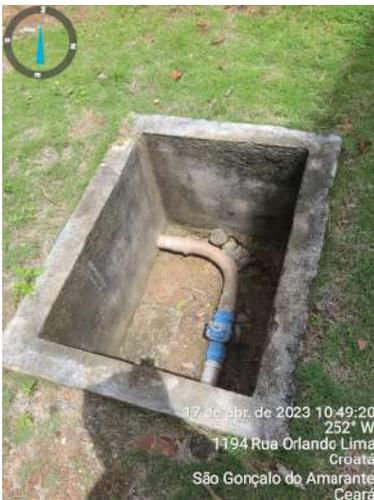
Foto 3 - REL-02 (Croatá): caixas sem tampa.

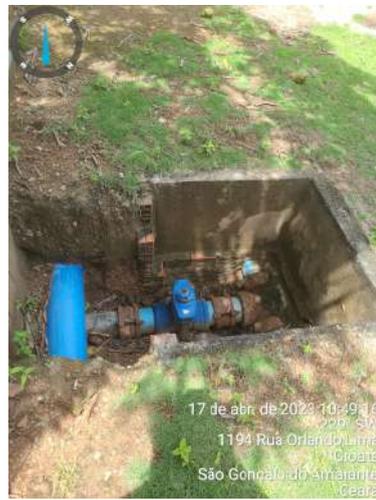
Foto 4 - REL-02 (Croatá): caixa sem tampa.

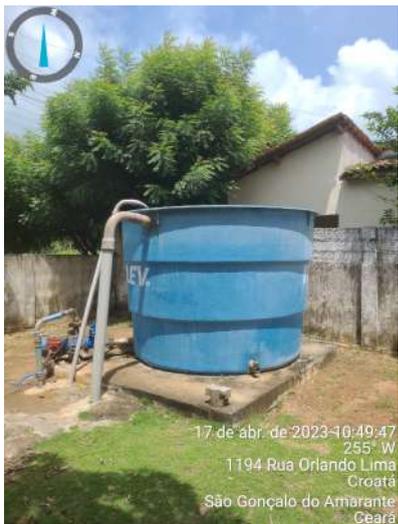
Foto 5 - RAP-02 (Croatá): sem identificação e ausência de tampa.

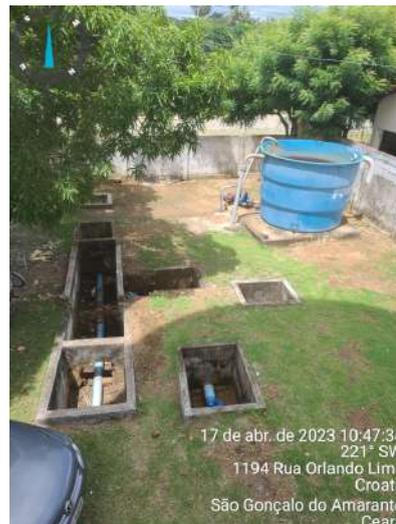
Foto 6 - REL-02 / RAP-02 (Croatá): caixas sem tampas e RAP-02 sem identificação e tampa.

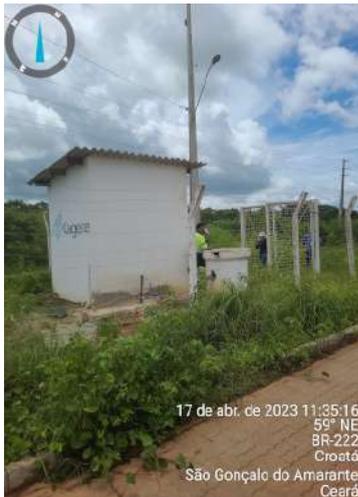
Foto 7 - PT-10 (Croatá): sem identificação.

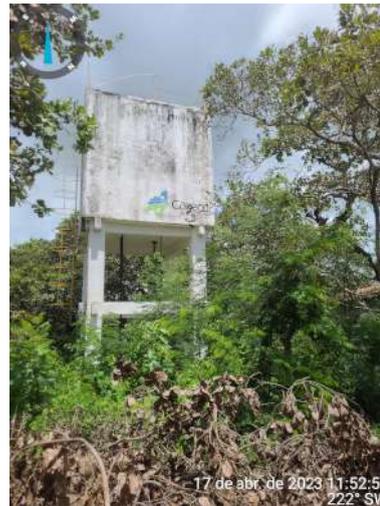
Foto 8 - REL-03 (Violete): sem identificação.

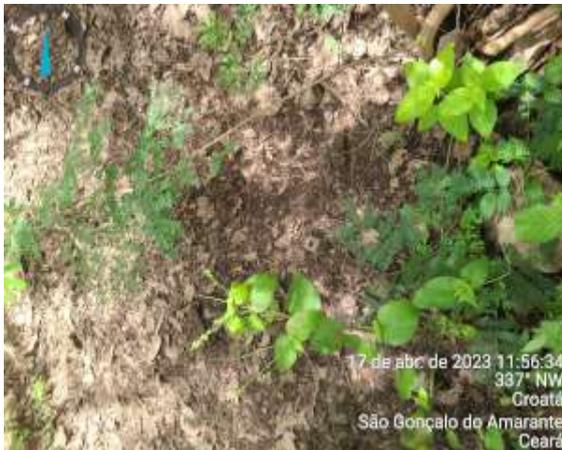
Foto 9 - Foto 10 REL-03 (Violete): registro de saída sem caixa de proteção.

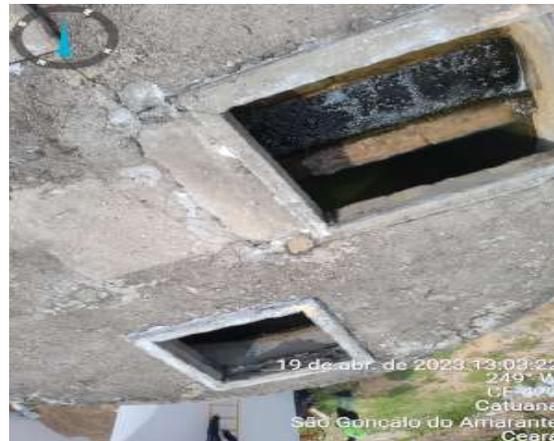
Foto 10 F-01 (Pecém): sem tampas.

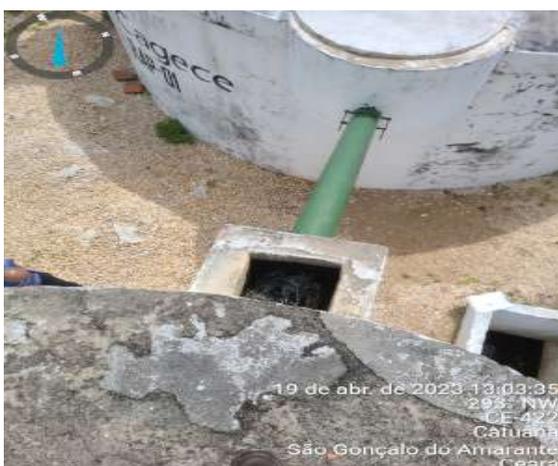
Foto 11 - F-01 (Pecém): sem tampa.

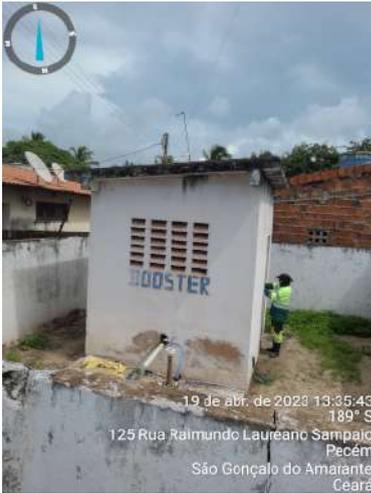
Foto 13 - RSE-01 (Pecém): sem identificação.

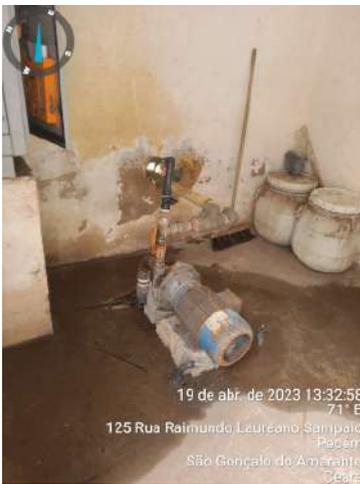
Foto 15 - EEAT-03 (Pecém): sem bomba reserva.

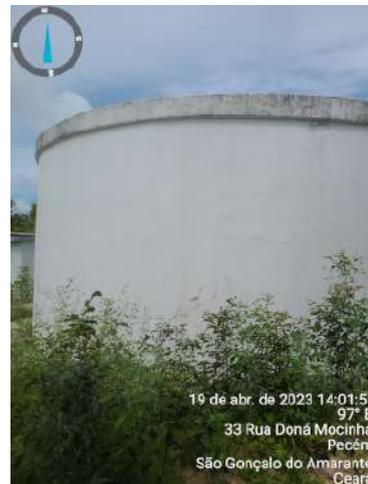
Foto 16 - RAP-02 (Pecém): sem escada e sem mangueira de nível.

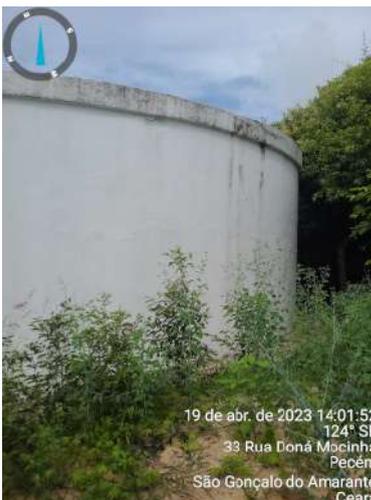
Foto 17 - RAP-03 (Pecém): sem escada e sem mangueira nível.

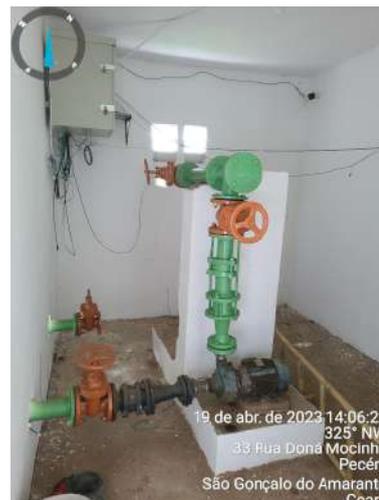
Foto 18 - EEAT-02 (Pecém): sem bomba reserva.

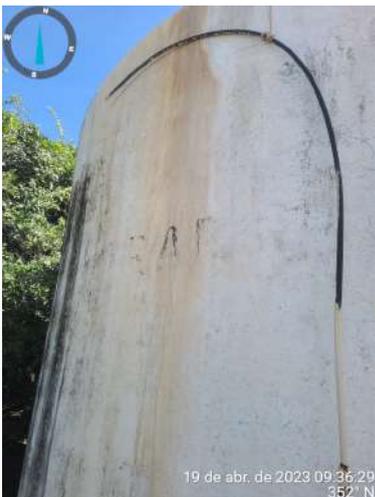
Foto 19 - RAP-01 (Siupé): sem identificação.

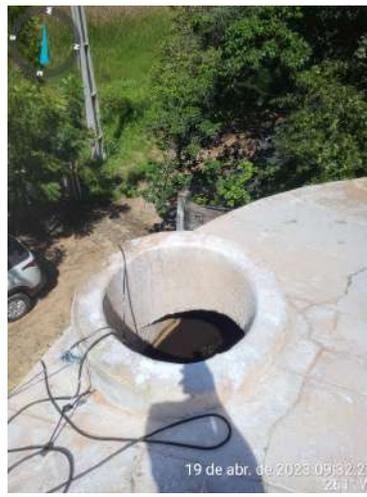
Foto 20 - RAP-01 (Siupé): ausência de tampa.

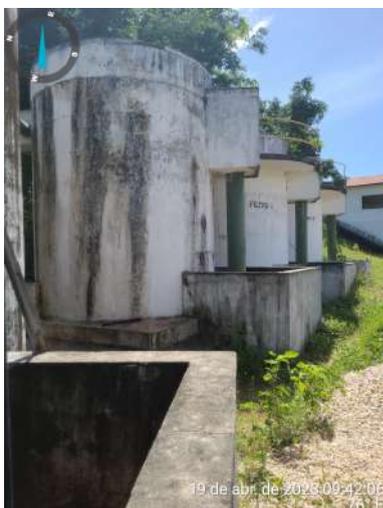
Foto 21 - F-01 (Siupé): sem identificação.

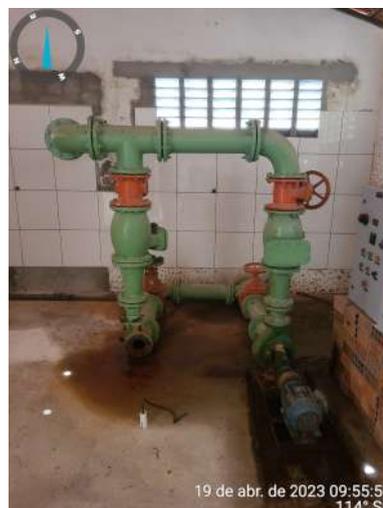
Foto 22 - EEAB-01 (Siupé): ausência de bomba reserva.

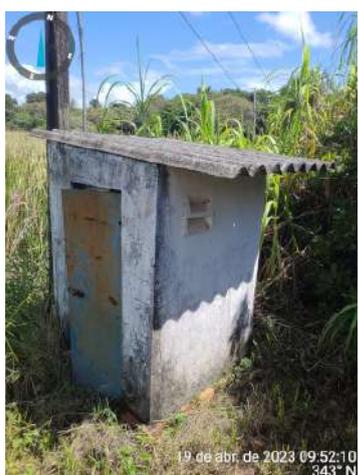
Foto 23 - PT-10 (Siupé): sem identificação.

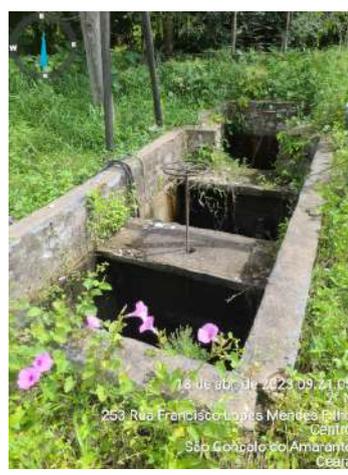
Foto 24 - EEE-01 (Sede): ausência de tampa/grade no poço de sucção.

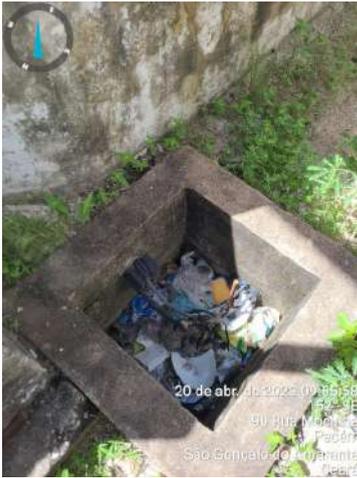
Foto 31 - EEE-02 (Pecém): caixa de inspeção das instalações elétricas sem tampa.

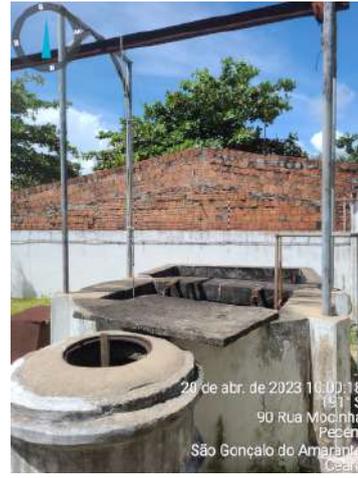
Foto 32 - EEE-02 (Pecém): ausência de tampa/grade no poço de sucção.

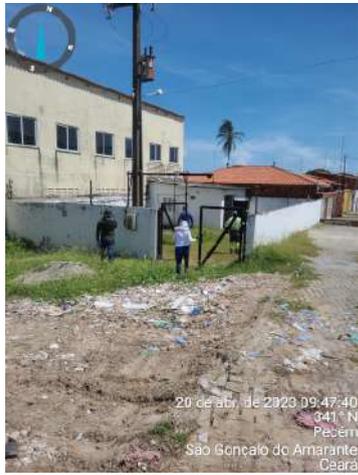
Foto 33 - EEE-03 (Pecém): sem identificação.

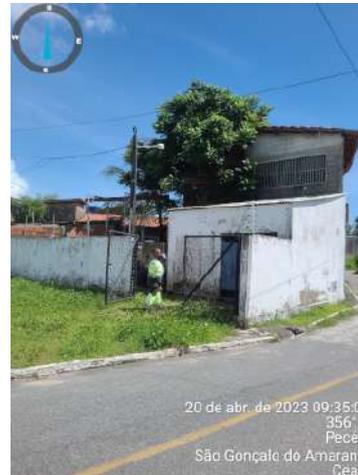
Foto 34 - EEE-04: sem identificação.

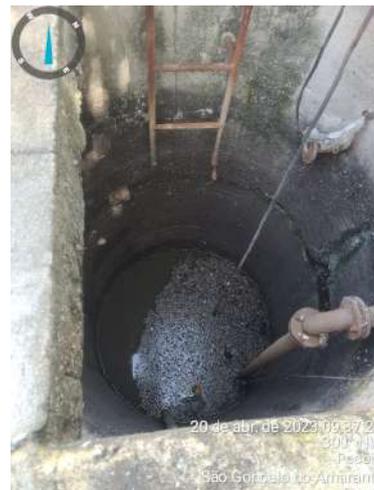
Foto 36 - EEE-04: ausência de tampa/grade no poço de sucção.

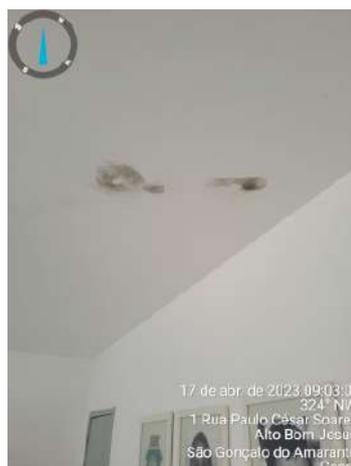
Foto 39 - Escritório (Sede):, pintura desgastada.

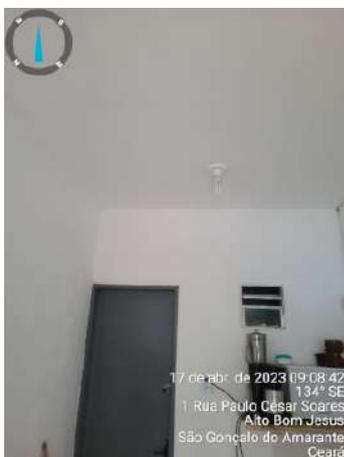
Foto 40 - Escritório (Sede): copa sem iluminação.

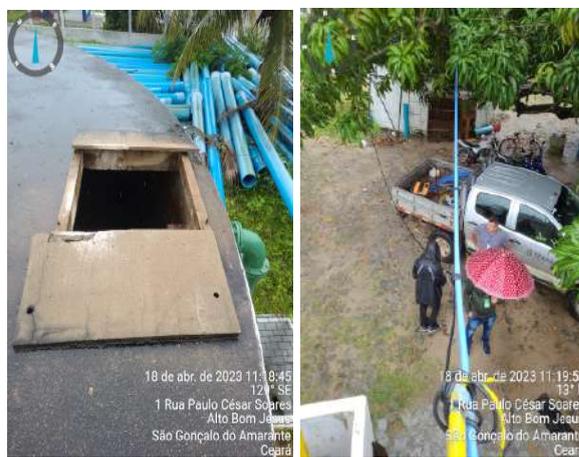
Foto 41 - EEAT-04 (Sede): falta de organização da área.

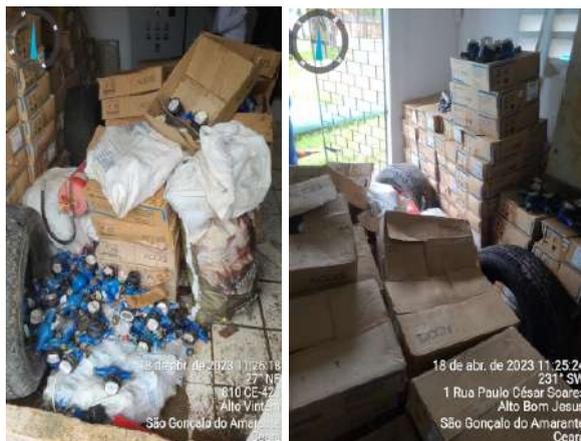
Foto 42 - EEAT-04: falta de organização da área.

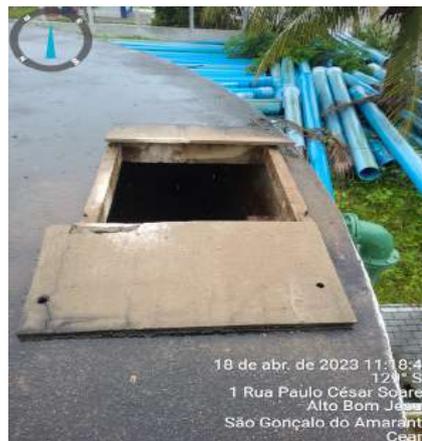
Foto 43 - RAP-01 (Sede): tampas deslocadas.

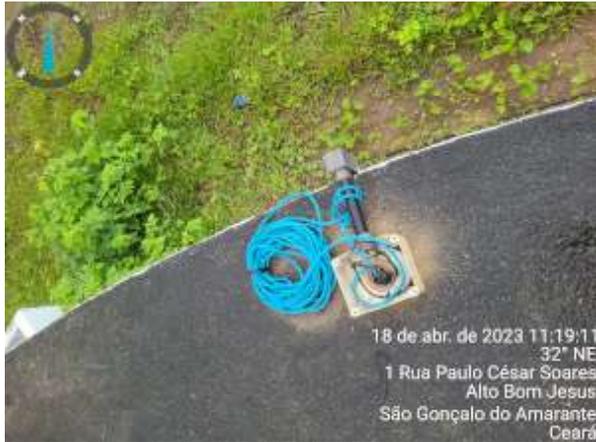
Foto 44 - RAP-01 (Sede): instalações elétricas inadequadas, macromedidor de chegada alagado.

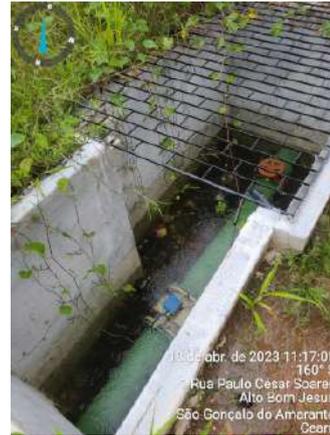
Foto 45 - RAP-01 (Sede): macromedidor de chegada alagado.

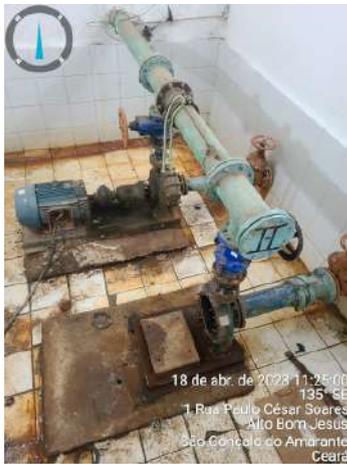
Foto 46 - EEAT-04 (Sede): ausência de bomba reserva.

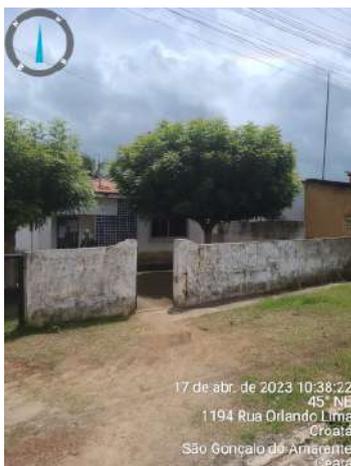
Foto 50 - Escritório (Croatá): pintura desgastada na entrada.

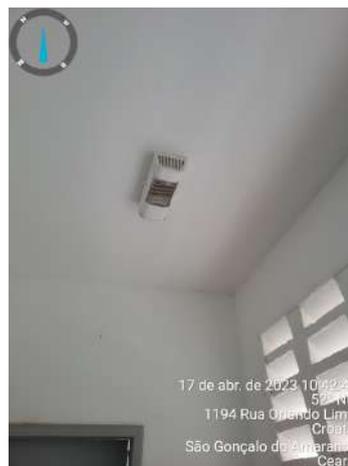
Foto 51 - Escritório (Croatá): ausência de lâmpada no lavabo .

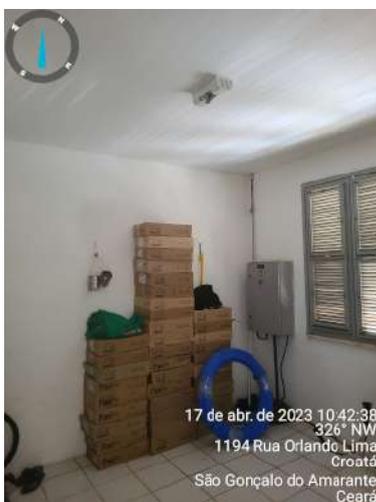
Foto 52 - Escritório (Croatá): ausência de lâmpada no almoxarifado.

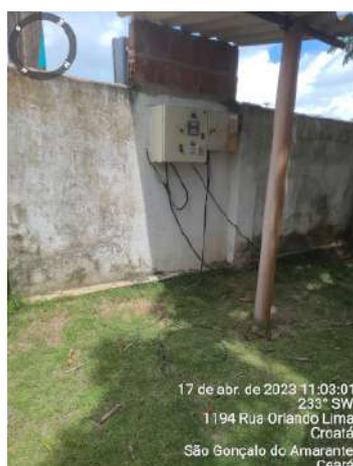
Foto 54 - REL-02 (Croatá): instalações elétricas inadequadas.

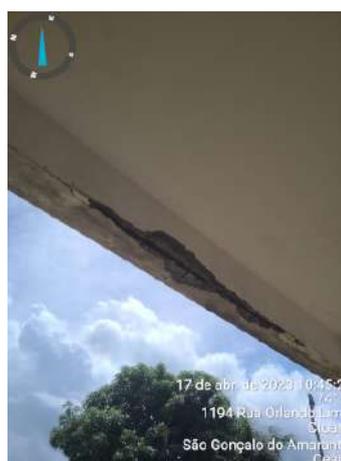
Foto 55 - REL-02 (Croatá): estrutura com aço exposto.

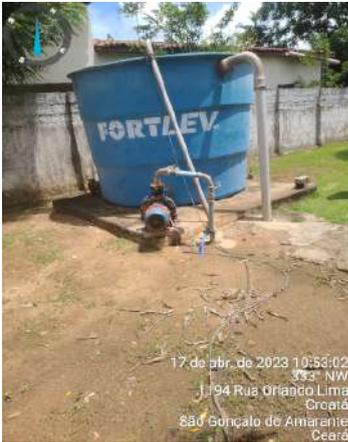
Foto 58 - RAP-02 (Croatá): instalações elétricas inadequadas.

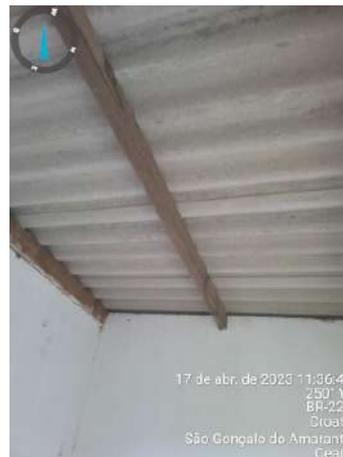
Foto 61 - PT-10 (Croatá): estação elevatória sem iluminação interna.

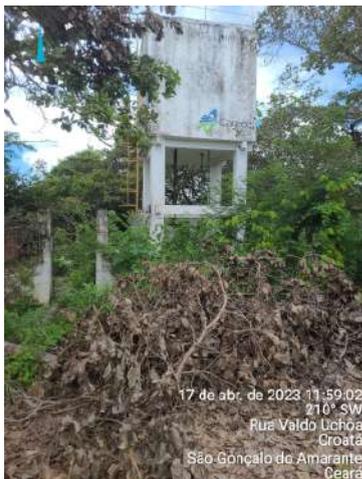
Foto 62 - REL-03 (Violete): excesso de vegetação e pintura desgastada.

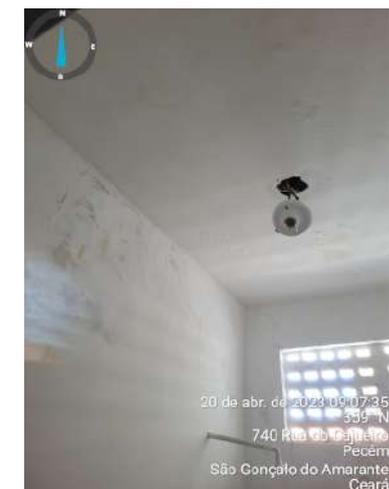
Foto 66 - Escritório (Pecém): ausência de lâmpada no banheiro.

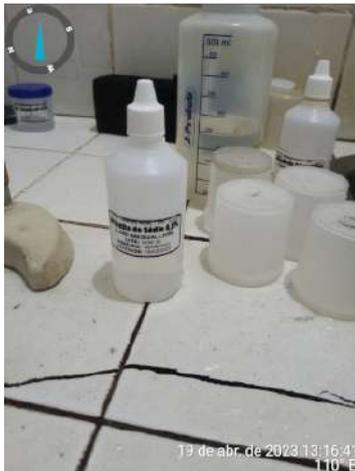
Foto 74 - Laboratório (Pecém): reagentes vencidos.

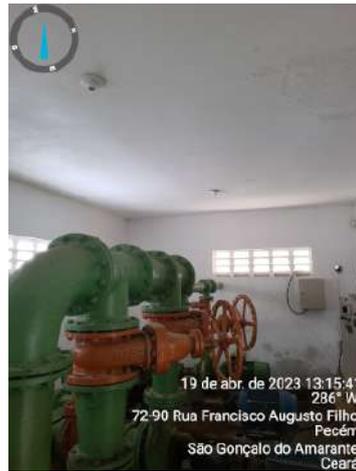
Foto 75 - EEAT/ EELF (Pecém): área sem iluminação, alagada e com instalações elétricas inadequadas.

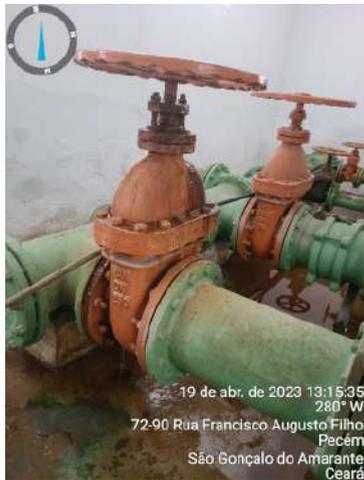
Foto 76 - EEAT/ EELF (Pecém): área alagada e com instalações elétricas inadequadas.

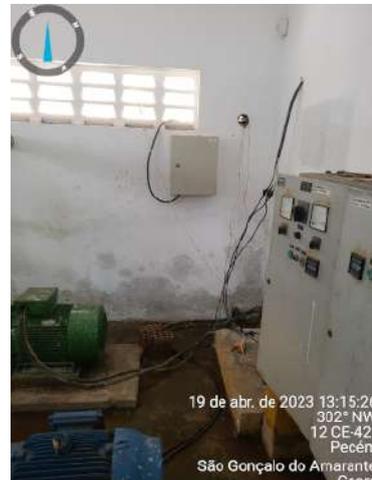
Foto 77 - EEAT/ EELF (Pecém): área alagada e com instalações elétricas inadequadas.

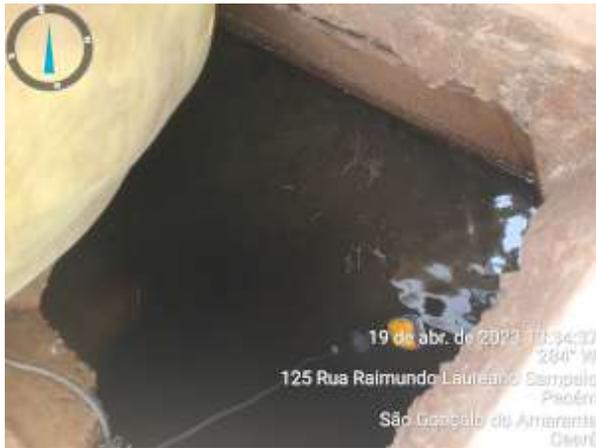
Foto 80 - RSE-01 (Pecém): tampa sem vedação e presença de galhos.

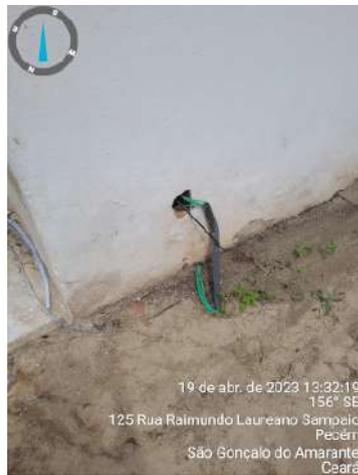
Foto 82 - EEAT-03 (Pecém): instalações elétricas inadequadas.

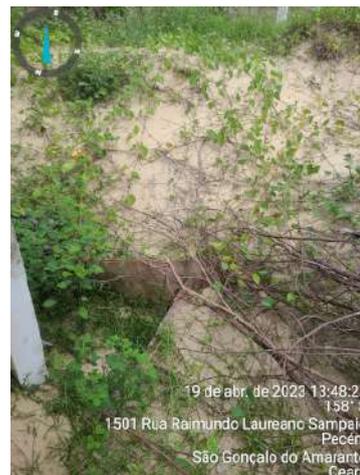
Foto 85 - REL-01 (Pecém): excesso de vegetação e caixa de registro enterrada.

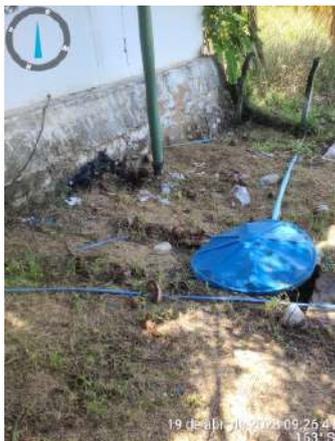
Foto 86 - ETA (Siupé): acúmulo de lixo.

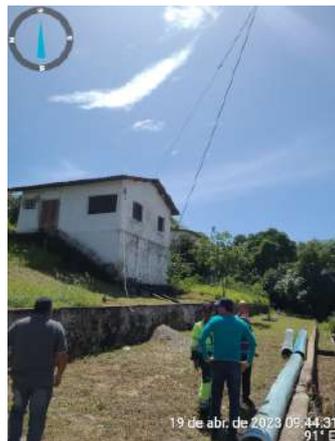
Foto 87 - ETA (Siupé): fio elétrico energizado em nível baixo.

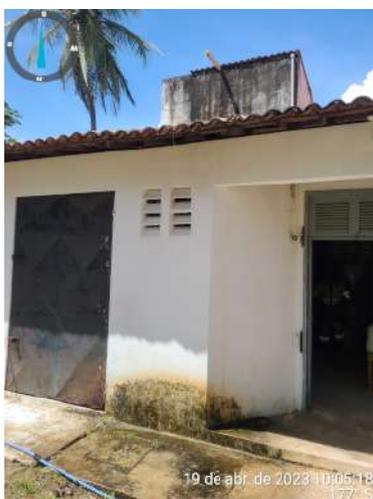
Foto 88 - ETA (Siupé): caixa d'água da casa do operador sem bóia (extravasando).

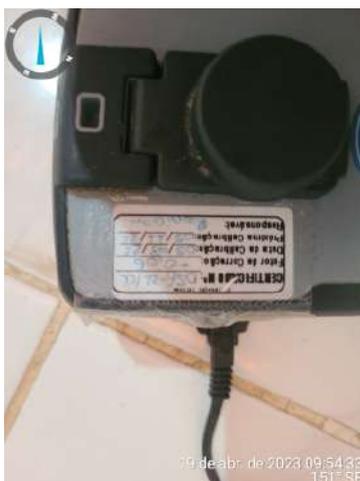
Foto 96 - Laboratório (Siupé): turbidímetro com data de calibração vencida.

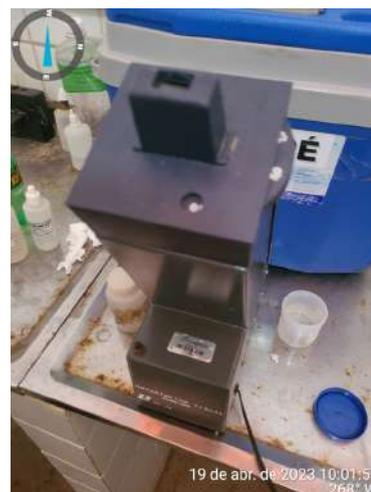
Foto 97 - Laboratório (Siupé): colorímetro sem funcionar.

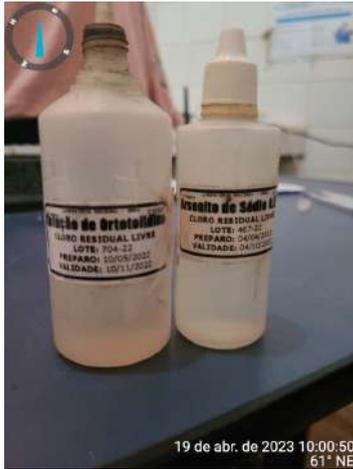
Foto 98 - Laboratório (Siupé): reagentes vencidos.

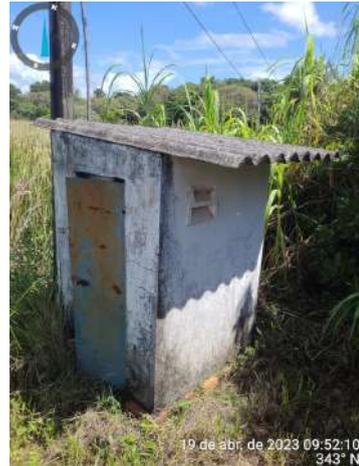
Foto 105 - PT-10 (Siupé): pintura desgastada, área com excesso de vegetação e estação elevatória sem iluminação interna.

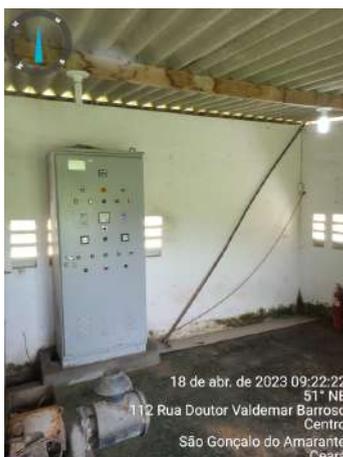
Foto 108 - EEE-01 (Sede): uma das lâmpadas não funciona.

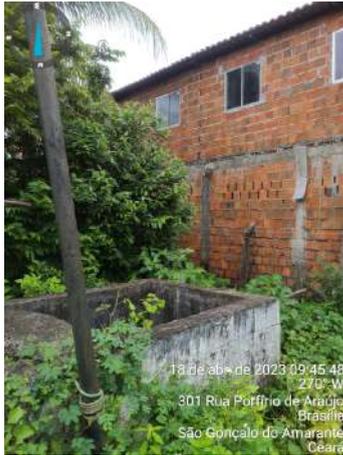
Foto 110 - EEE-02 (Sede): excesso de vegetação.

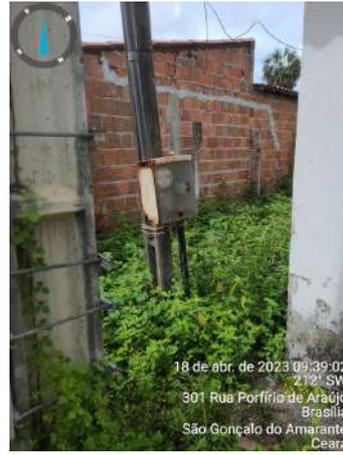
Foto 111 - EEE-02 (Sede): excesso de vegetação e instalações elétricas inadequadas.

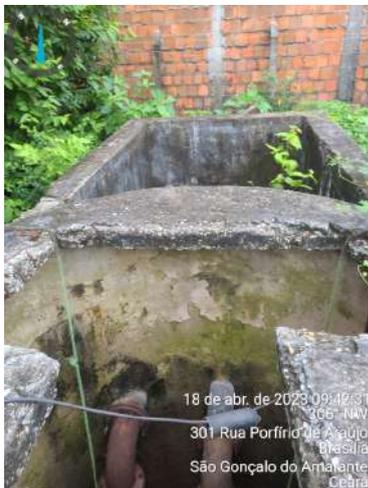
Foto 112 - EEE-02 (Sede): excesso de vegetação e instalações elétricas inadequadas.

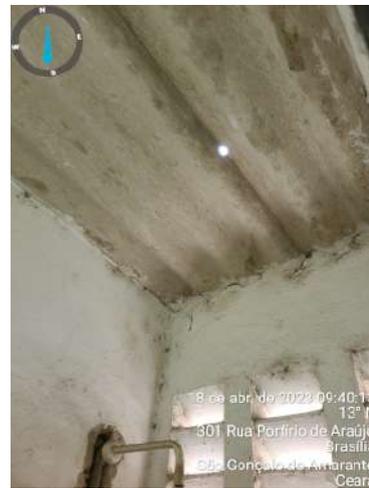
Foto 113 - EEE-02 (Sede): telhado do banheiro com furo.

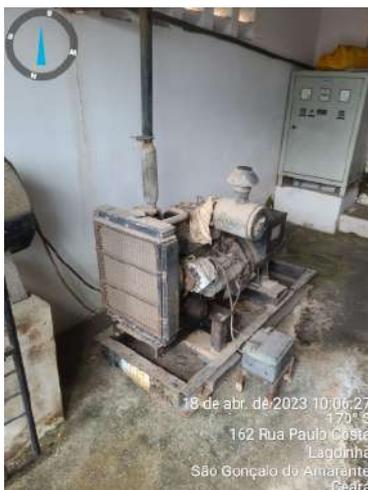
Foto 114 - EEE-03 (Sede): gerador sem funcionar.

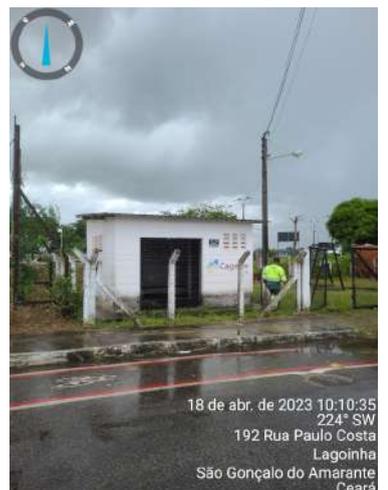
Foto 115 - EEE-03 (Sede): pintura desgastada.

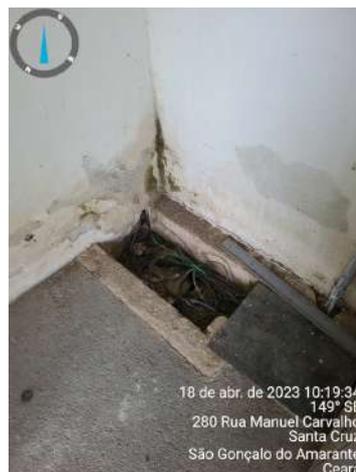
Foto 117 - EEE-04 (Sede): instalações elétricas inadequadas.

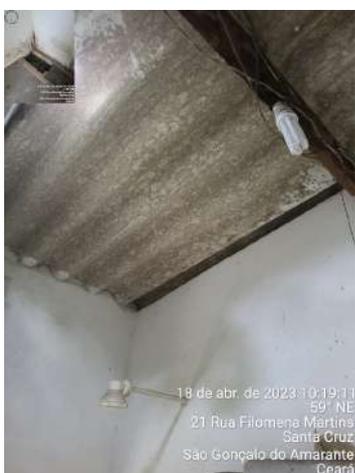
Foto 118 - EEE-04 (Sede): instalações elétricas inadequadas e telhado do banheiro com furo.

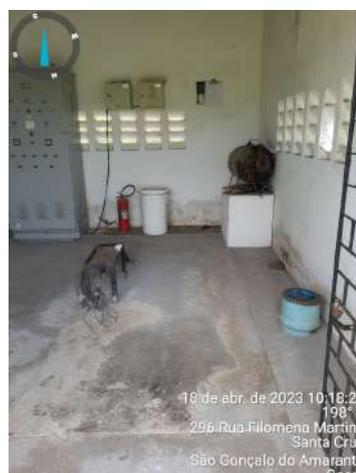
Foto 119 - EEE-04 (Sede): instalações elétricas inadequadas.

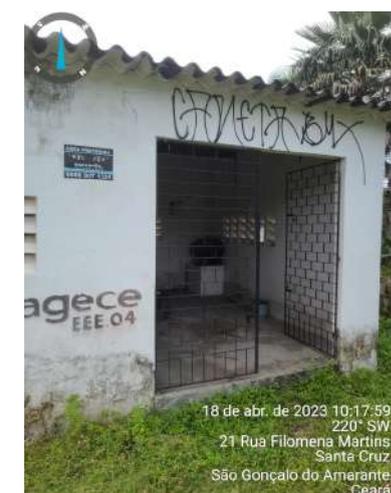
Foto 120 - EEE-04 (Sede): pintura desgastada.

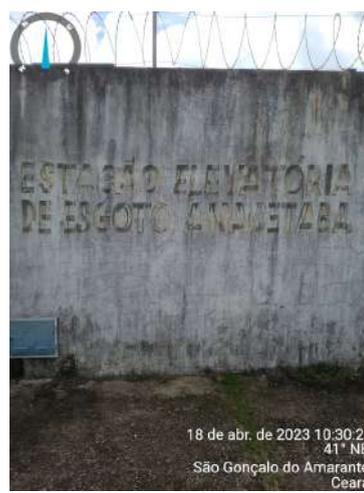
Foto 121 - EEE-05 (Sede): pintura desgastada e identificação precária.

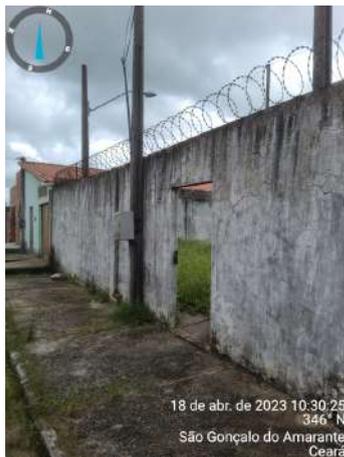
Foto 122 - EEE-05 (Sede): pintura desgastada e identificação precária.

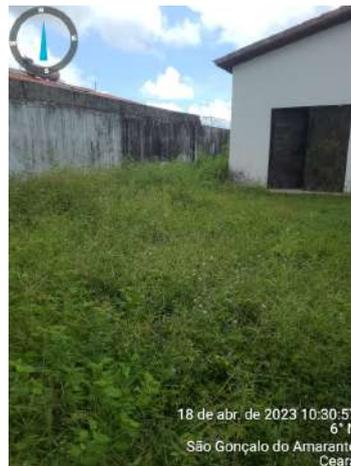
Foto 123 - EEE-05 (Sede): excesso de vegetação.

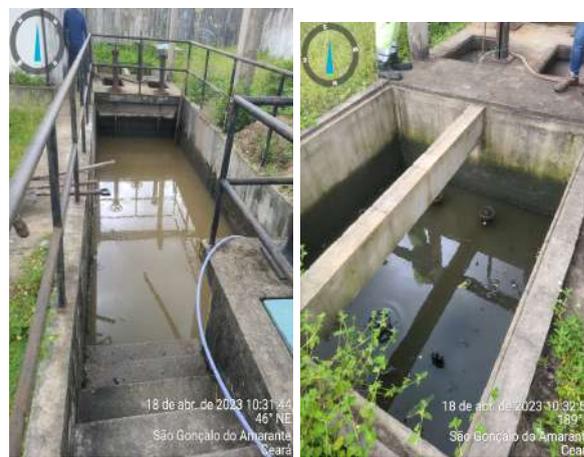
- EEE-05: gerador sem funcionar, pintura desgastada, identificação precária, instalações elétricas inadequadas, uma das lâmpadas sem funcionar e caixa de areia alagada devido as conexões de águas pluviais. Ademais, como não há isolamento entre poço de sucção e as bombas, essas estavam alagadas (**Fotos 121 a 126**);
- ETE: lodo acumulado, excesso de vegetação nos taludes, portão sem grade/malha de segurança, obstrução de caixas de entrada, excesso de vegetação dentro das lagoas e assoreamento da Lagoa Facultativa (**Fotos 127 a 132**).

Foto 125 - EEE-05 (Sede): caixa de areia e bombas alagadas.

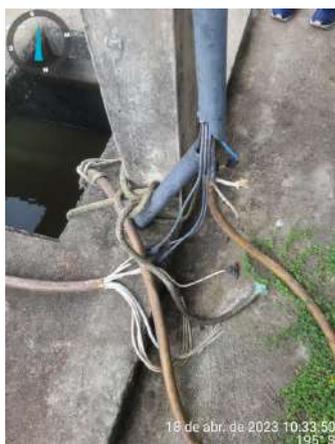
Foto 126 - EEE-05 (Sede): instalações elétricas inadequadas.

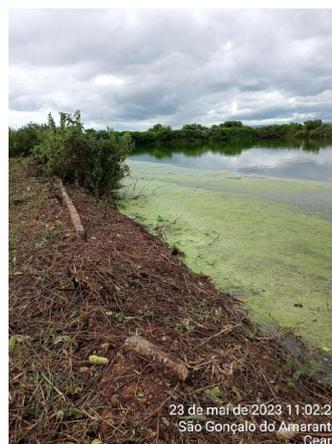
Foto 127 - ETE (Sede): lodo acumulado; excesso de vegetação nos taludes.

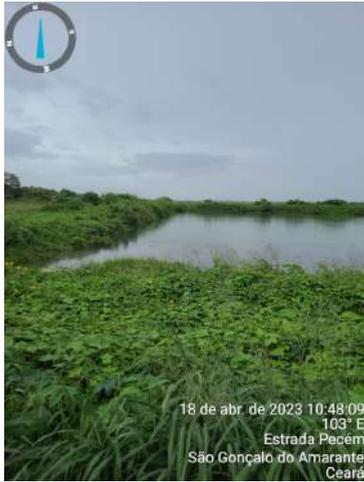
Foto 128 - ETE (Sede): excesso de vegetação nos taludes e dentro da lagoa.

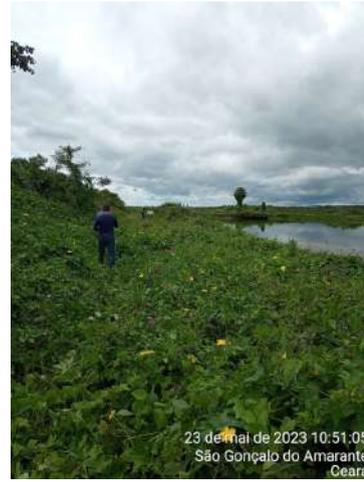
Foto 129 - ETE (Sede): excesso de vegetação nos taludes e dentro da lagoa.

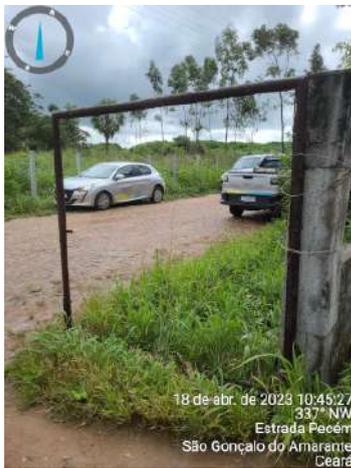
Foto 130 - ETE (Sede): portão sem grade/malha de segurança.

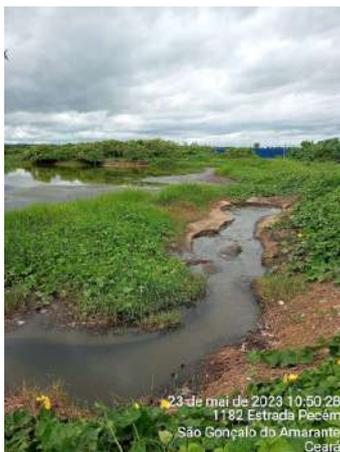
Foto 132 - ETE (Sede): excesso de vegetação dentro da lagoa e assoreamento da Lagoa Facultativa.

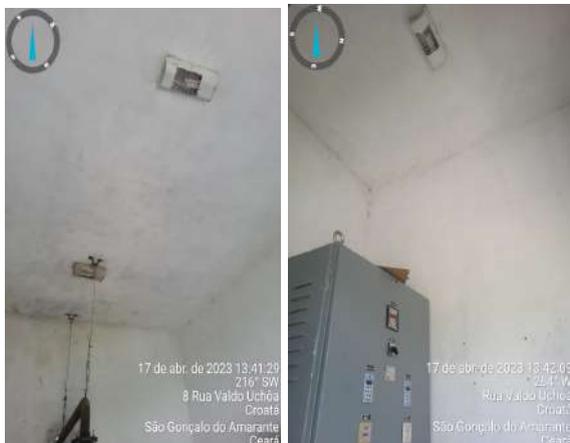
Foto 136 - EEE-03 (Croatá): iluminação externa e interna (ambiente do quadro de comando e banheiro) sem funcionar.

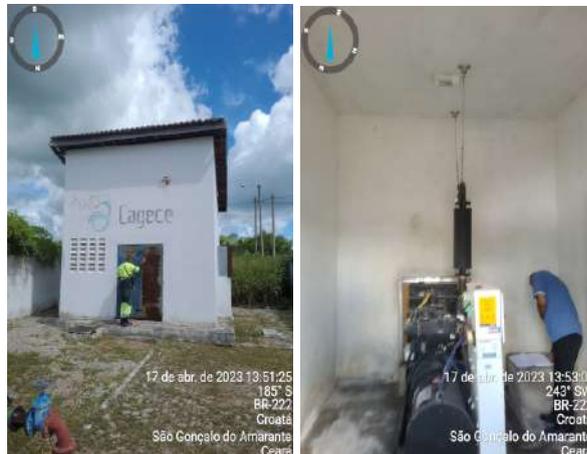
Foto 137 - EEE-04 (Croatá): iluminação externa e interna sem funcionar.

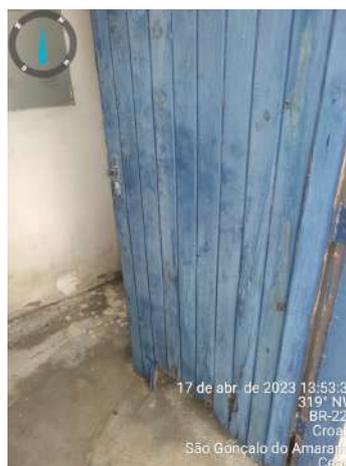
Foto 139 - EEE-04 (Croatá): porta quebrada.

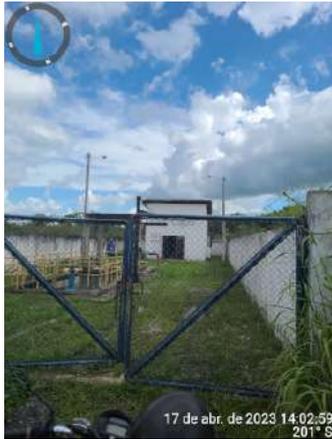
Foto 140 - EEE-05 (Croatá): pintura desgastada, identificação precária.

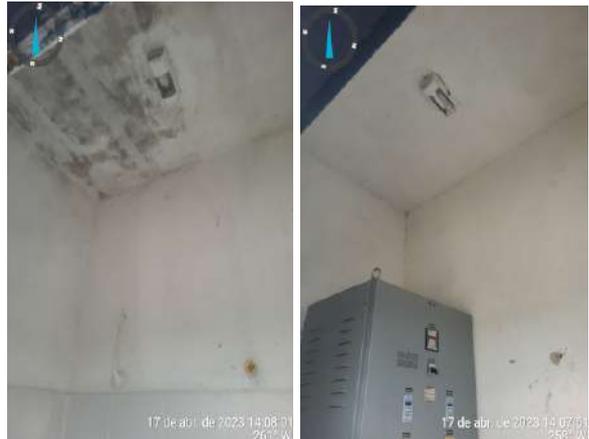
Foto 141 - EEE-05 (Croatá): iluminação interna sem funcionar.

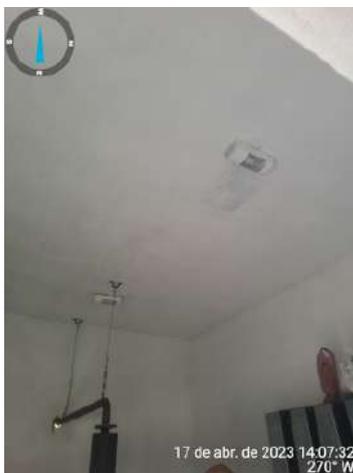
Foto 142 - EEE-05 (Croatá): iluminação interna sem funcionar.

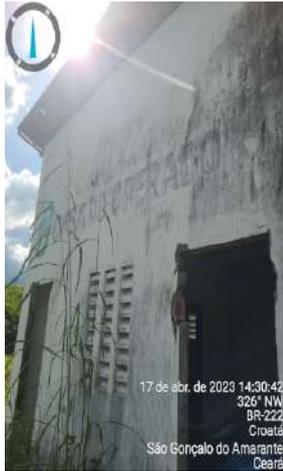
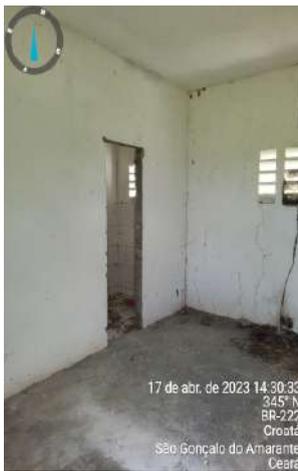
Foto 146 - ETE (Croatá): casa do operador abandonada (ausência no serviço de saneamento).

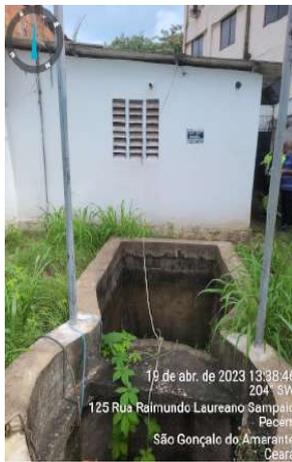
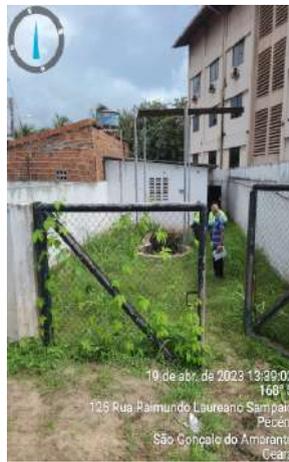
Foto 148 - EEE-01 (Pecém): instalações elétricas inadequadas, excesso de vegetação.

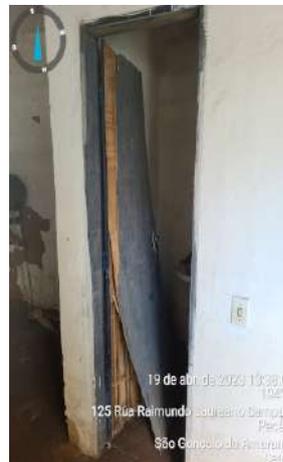
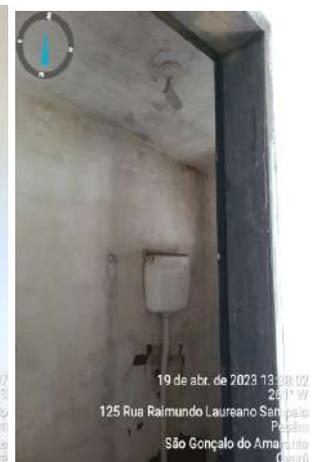
Foto 149 - EEE-01 (Pecém): porta quebrada e lâmpada sem funcionar.

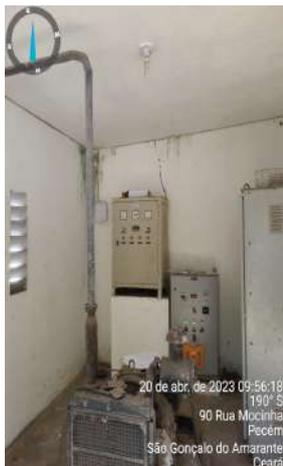
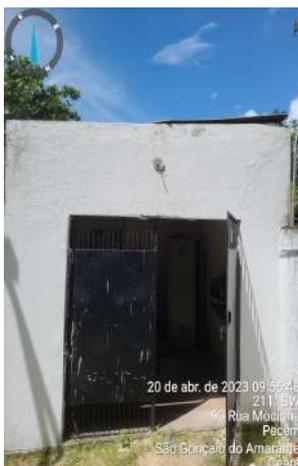
Foto 150 - EEE-02 (Pecém): gerador sem funcionar, lâmpadas interna e externa sem funcionar.

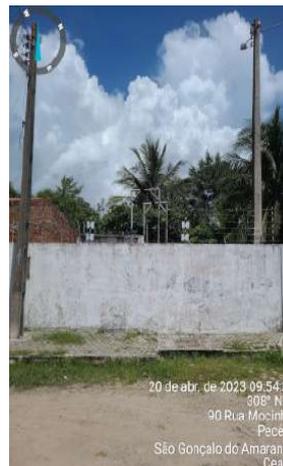
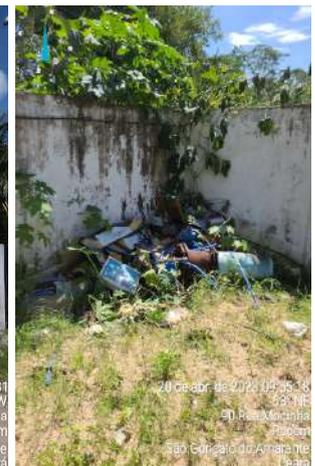
Foto 151 - EEE-02 (Pecém): pintura desgastada e acúmulo de lixo.

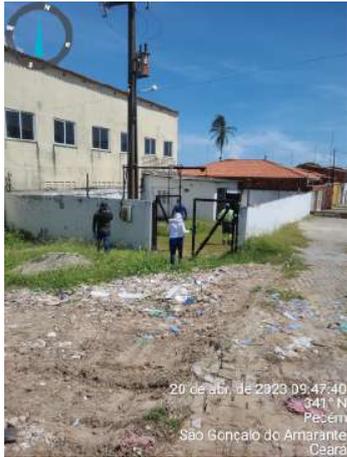
Foto 152 - EEE-03 (Pecém): acúmulo de lixo na entrada e pintura desgastada.

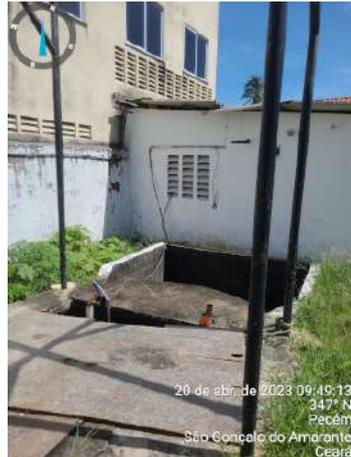
Foto 153 - EEE-03 (Pecém): acúmulo de lixo na entrada, pintura desgastada e instalações elétricas inadequadas.

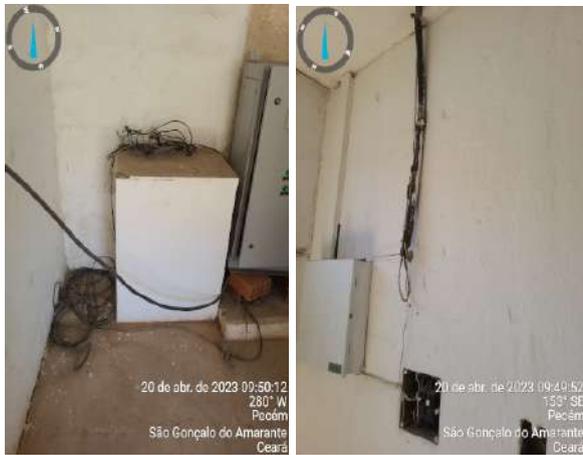
Foto 154 - EEE-03 (Pecém): instalações elétricas inadequadas.

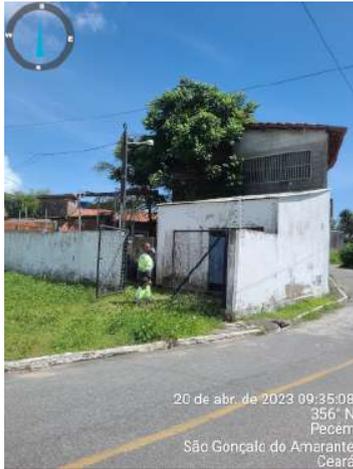
Foto 158 - EEE-04 (Pecém): pintura desgastada.

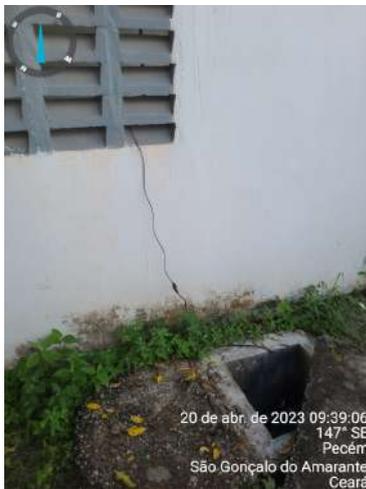
Foto 160 - EEE-04 (Pecém): instalações elétricas inadequadas.

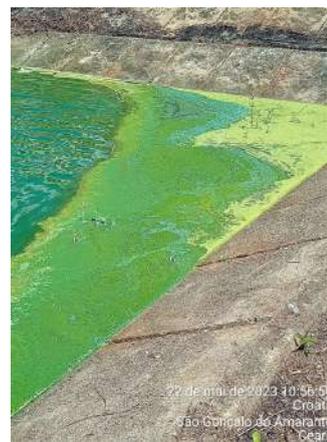
Foto 163 - ETE (Pecém): lodo acumulado.

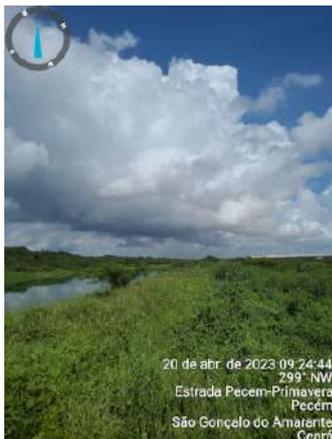
Foto 164 - ETE (Pecém): estação de tratamento abandonada, excesso de vegetação (árvores) nos taludes e presença de vegetação dentro das lagoas.

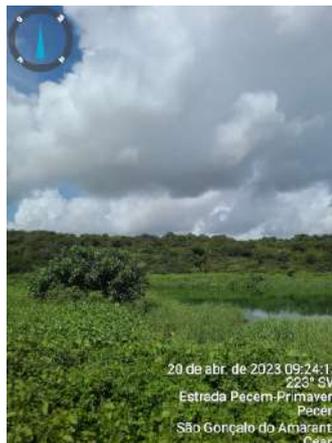
Foto 165 - ETE (Pecém): estação de tratamento abandonada, excesso de vegetação (árvores) nos taludes e presença de vegetação dentro das lagoas.

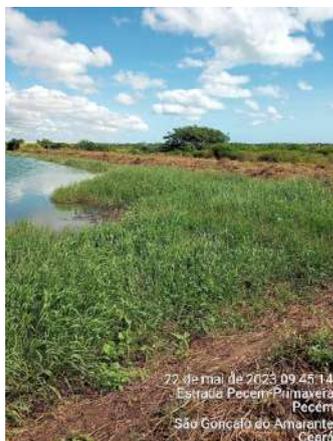
Foto 166 - ETE (Pecém): estação de tratamento abandonada, lodo acumulado, excesso de vegetação (árvores) nos taludes e presença de vegetação dentro das lagoas.

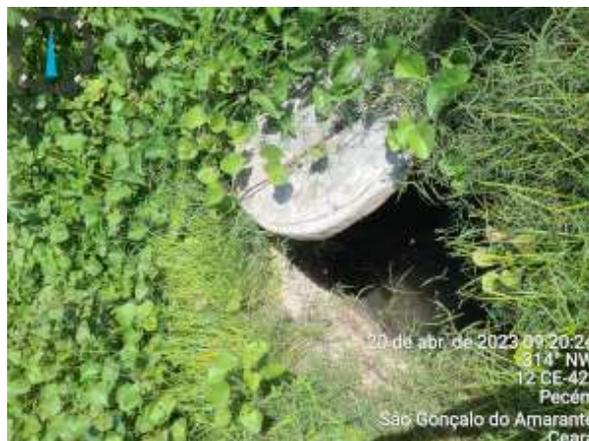
Foto 167 - ETE (Pecém): estação de tratamento abandonada, lodo acumulado, excesso de vegetação (árvores) nos taludes e presença de vegetação dentro das lagoas.

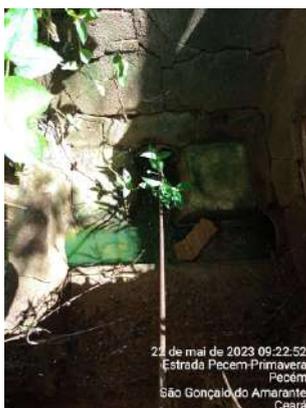
Foto 168 - ETE (Pecém): estação de tratamento abandonada, obstrução de entrada e saída das lagoas.
