Relatório de Fiscalização

RF/CSB/013/2022

Fiscalização dos Sistemas de Abastecimento de Água e de Esgotamento Sanitário do Município de Barbalha

Maio/2022

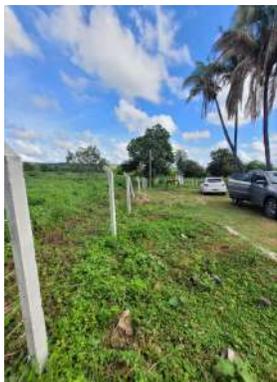
Foto 10 - PT-02: cerca danificada.

Determinação D3 - A CAGECE deve realizar operação e manutenção adequada das unidades integrantes dos sistemas de abastecimento de água e de esgotamento sanitário, visando corrigir a não conformidade descrita na constatação C3.

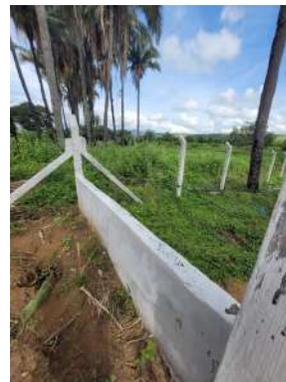
Foto 11 - PT-02: cerca danificada.

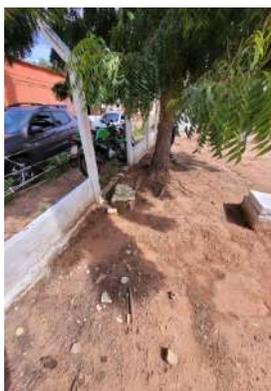
Foto 12 - PT-06: cerca danificada.

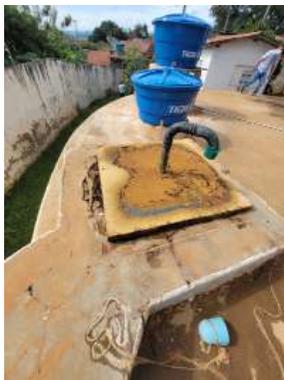
Foto 22 - RSE-01: Tampa do reservatório danificada.

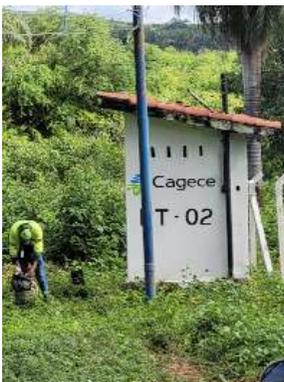
Foto 24 - PT-02: Lâmpada não funciona.

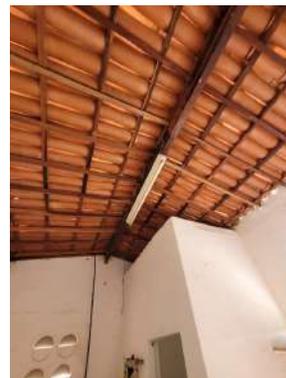
Foto 25 - RSE-01: Lâmpada não funciona.

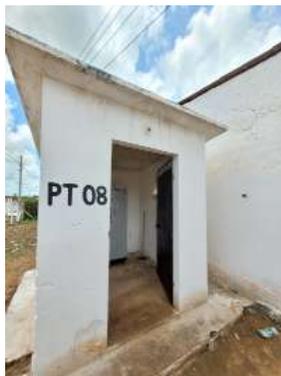
Foto 30 - PT-08: ausência de lâmpada.

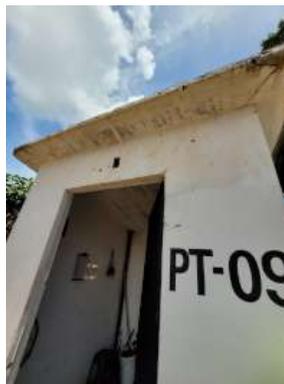
Foto 31 - PT-09: ausência de lâmpada.

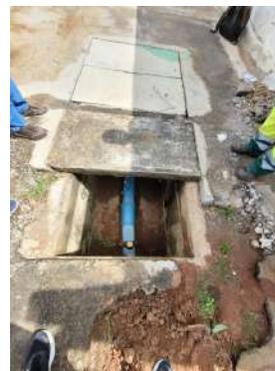
Foto 45 - PT-05: caixa de proteção sem tampa.

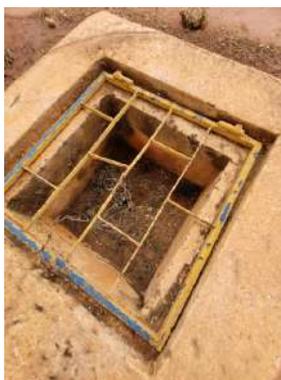
Foto 48 - REL-02: registro de distribuição enterrado.

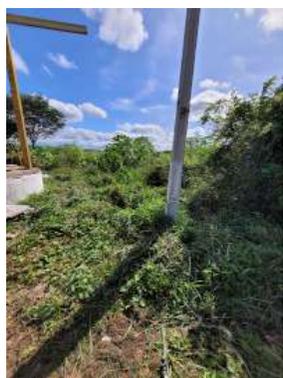
Foto 54 - EEE-02: Cerca, alambrado e/ou muro danificado.

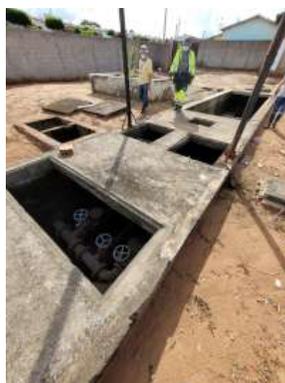
Foto 72 - EEE4: Infraestrutura inacabada.

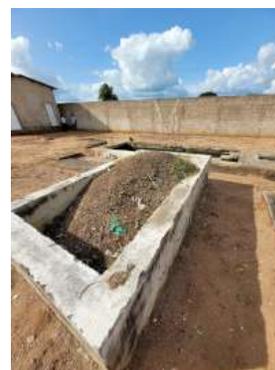
Foto 73 - EEE4: Infraestrutura inacabada.
