RELATÓRIO DE FISCALIZAÇÃO
RF/CSB/014/2023
(PROC/CSB/17803/2023) - (PCSB/CSB/008/2023)

Assunto: Fiscalização dos Sistemas de
Abastecimento de Água e Esgotamento Sanitário do
Município de Caucaia

COORDENADORIA DE SANEAMENTO BÁSICO

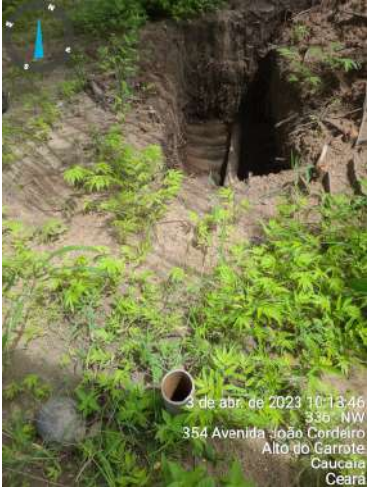
<p>Foto 1 - REL -02 (Capuan): registro sem caixa de proteção.</p>

Determinação D3 - A CAGECE deve realizar cumprir as normas técnicas e os procedimentos estabelecidos para a implantação das instalações dos sistemas de abastecimento de água e de esgotamento sanitário, visando corrigir as não conformidades descritas na constatação C3.

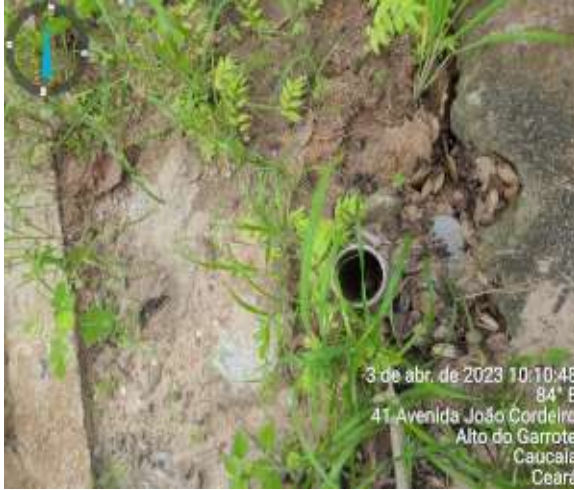
<p>Foto 2 - REL -02 (Capuan): registro sem caixa de proteção.</p>

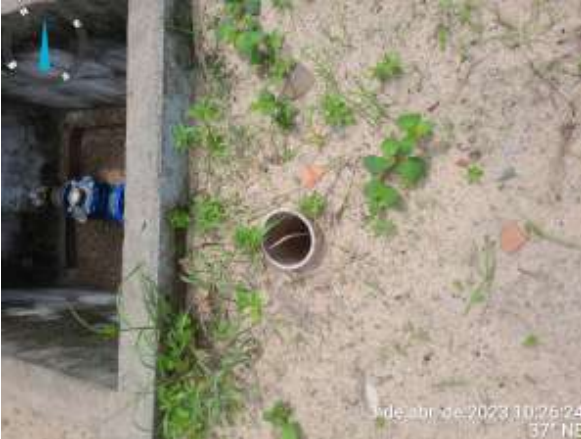
<p>Foto 3 - REL-03 (Capuan): caixa sem tampa e registro sem caixa de proteção.</p>

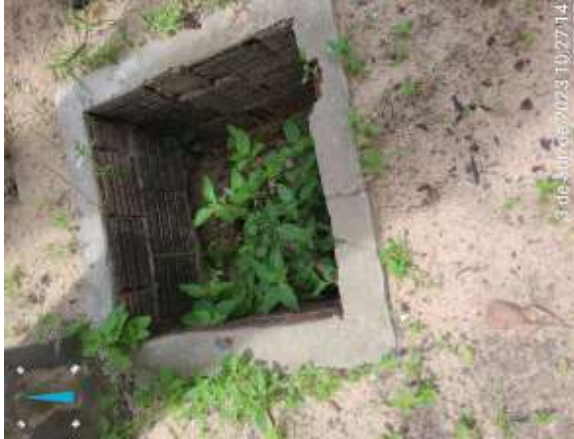
<p>Foto 4 - REL-03 (Capuan): caixa de descarga sem tampa.</p>

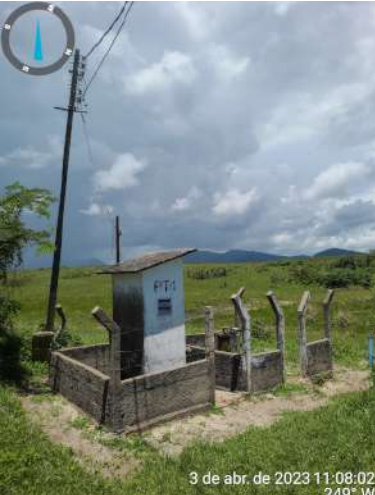
<p>Foto 5 - PT-01 (Capuan): ausência de portão e estrutura de delimitação e isolamento da área do poço danificada.</p>

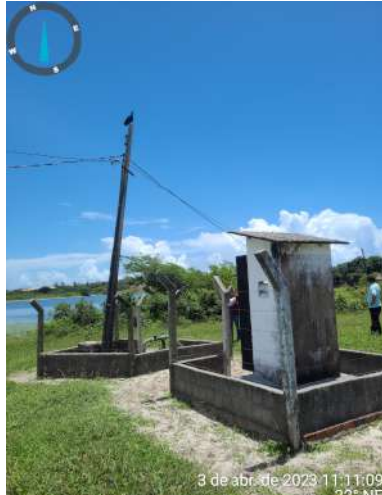
<p>Foto 6 - PT-02 (Capuan): sem identificação e ausência de portão na área do poço.</p>

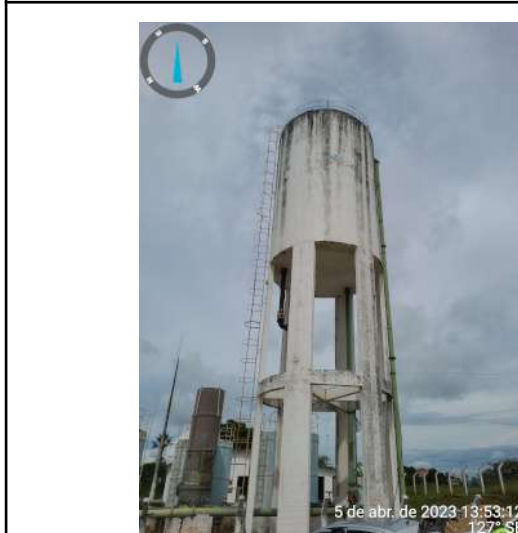
Foto 15 -REL-01 (Catuana): sem identificação.

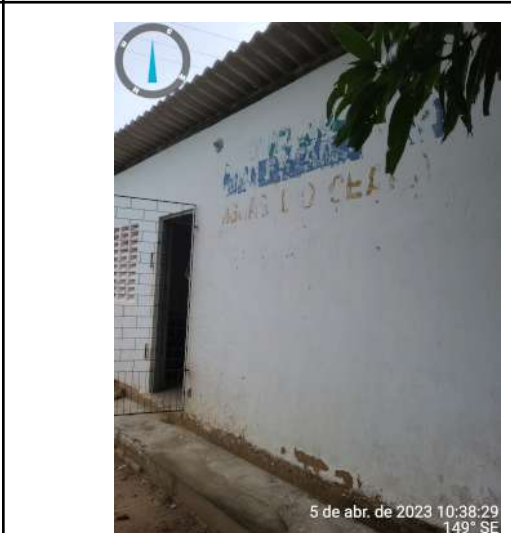
Foto 16 - Casa de Química (Primavera): sem identificação.

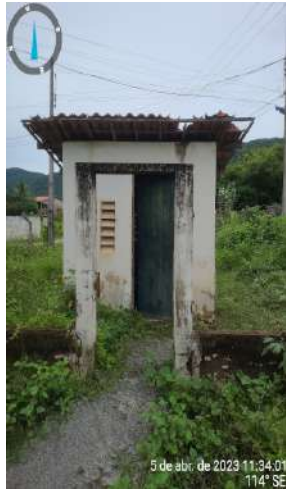
Foto 19 - EEAT-02 / REN-01 (Primavera): sem identificação.

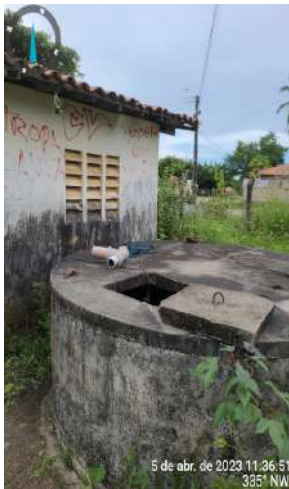
Foto 20 - REL-01/REL-02/REL-03 (Sítios Novos): caixa sem tampa de proteção.

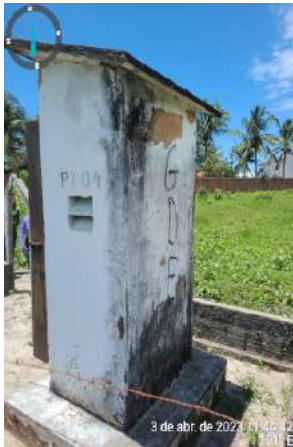
- PT-03: pintura desgastada e instalações elétricas inadequadas (**Fotos 27 e 28**);
- PT-04: pintura desgastada e com pichação e instalações elétricas inadequadas (**Fotos 29 e 30**);

Foto 29 - PT-04 (Capuan): pintura desgastada e com pichação.

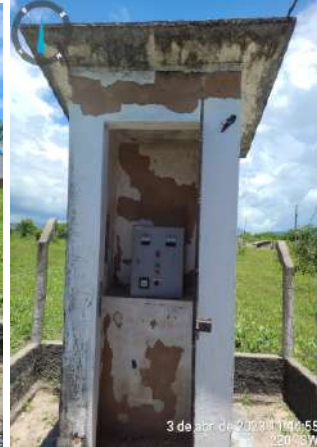
Foto 30 - PT-04 (Capuan): instalações elétricas inadequadas.

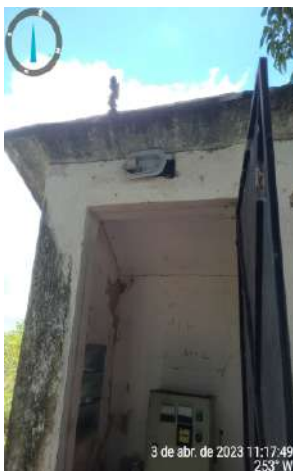
- PT-06: pintura desgastada, reboco danificado, laje de proteção danificada, tubulação de proteção corroída, ausência de iluminação interna e externa (**Foto 31 a 33**);

Foto 31 - PT-06 (Capuan): pintura desgastada, reboco danificado e ausência de iluminação interna e externa.

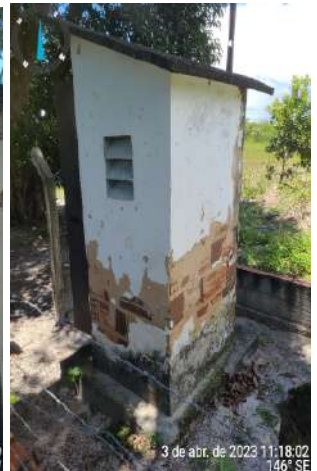
Foto 32 - PT-06 (Capuan): laje de proteção danificada.

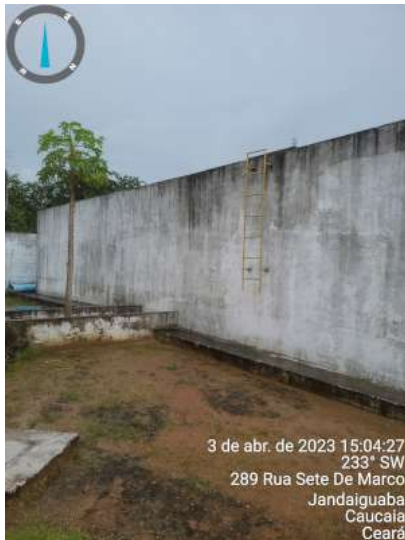
Foto 47 - RSE-01 (Capuan): pintura desgastada

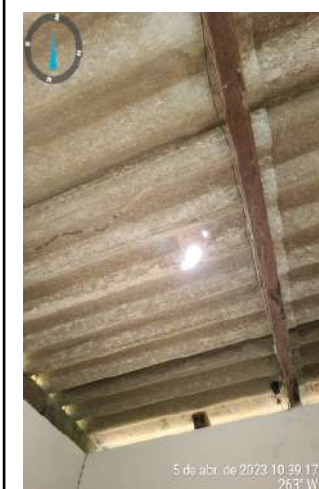
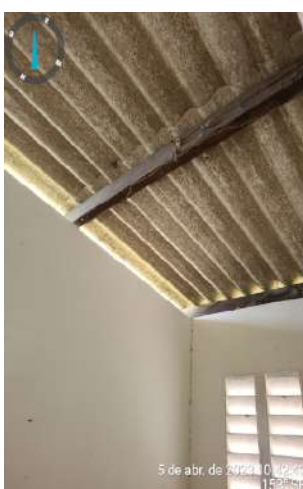
- danificada (sem encaixe) (**Fotos 68 a 72**);
- Casa de química: instalações elétricas inadequadas, espaço sem organização, telhado quebrado, equipamento de dosagem sem apoio adequado (laboratório improvisado) e falta lâmpada na divisória ao lado (**Fotos 73 e 74**);

Foto 73 - Casa de química (Primavera): teto com telhado quebrado e ausência de lâmpada na divisória ao lado.

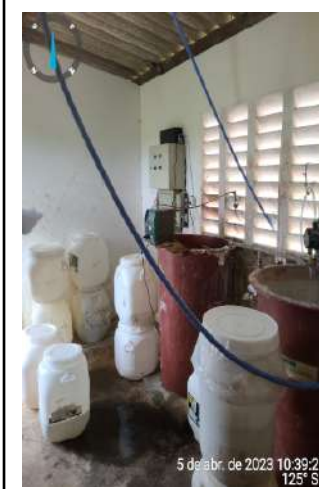
Foto 74 - Casa de química (Primavera): instalações elétricas inadequadas, espaço sem organização, equipamento de dosagem sem apoio adequado.

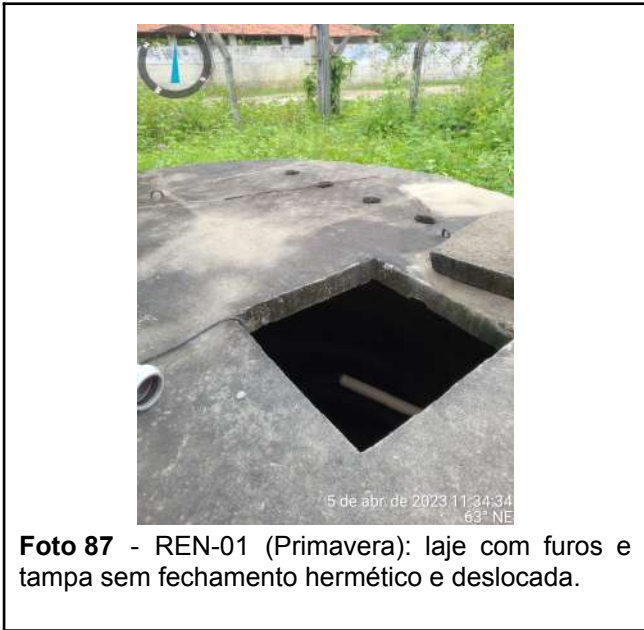
- REN-01: laje com furo, tampa deslocada (**Foto 87**);
 - EEAT-02: instalações elétricas inadequadas, pintura deteriorada, sem iluminação e destelhamento (**Fotos 88 e 89**);

Foto 87 - REN-01 (Primavera): laje com furos e tampa sem fechamento hermético e deslocada.

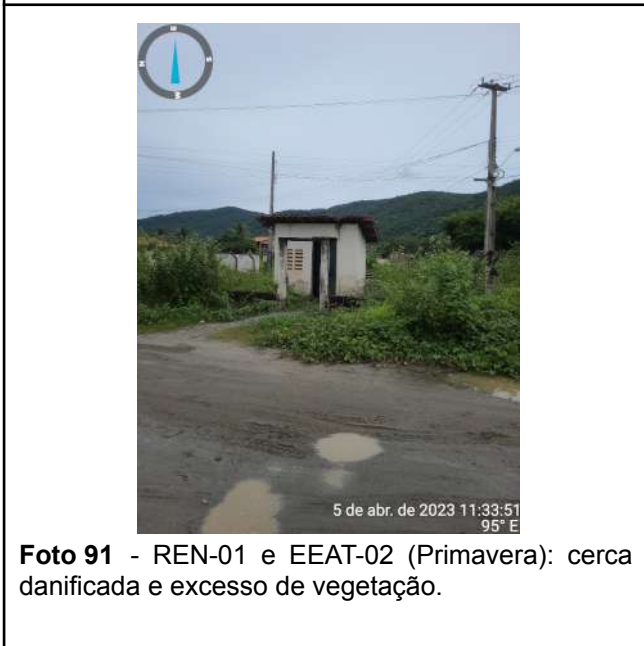
- REN-01 e EEAT-02: cerca danificada, excesso de vegetação, instalações elétricas inadequadas (**Fotos 90 a 92**).

Foto 91 - REN-01 e EEAT-02 (Primavera): cerca danificada e excesso de vegetação.

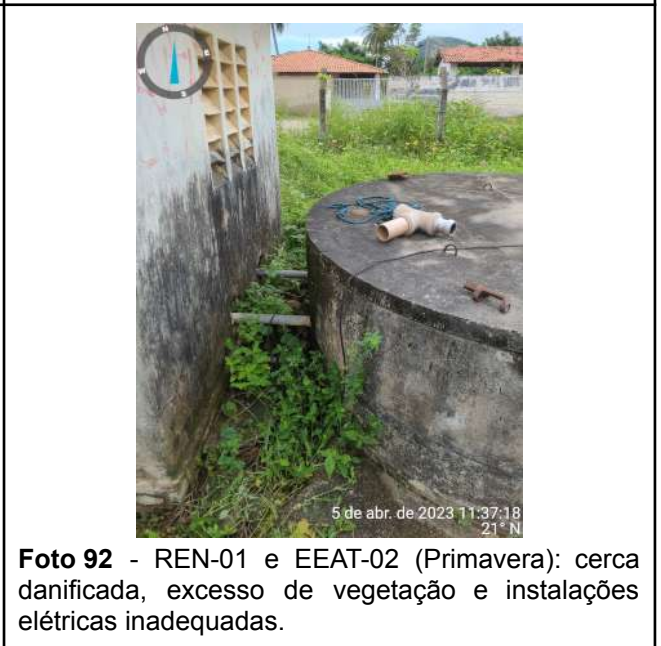
Foto 92 - REN-01 e EEAT-02 (Primavera): cerca danificada, excesso de vegetação e instalações elétricas inadequadas.
