**RELATÓRIO DE FISCALIZAÇÃO
RF/CSB/0001/2014**

**Assunto: Fiscalização do Sistema de Abastecimento
de Água do Município de Cariré**

COORDENADORIA DE SANEAMENTO BÁSICO

**Fortaleza – CE
Janeiro/2014**

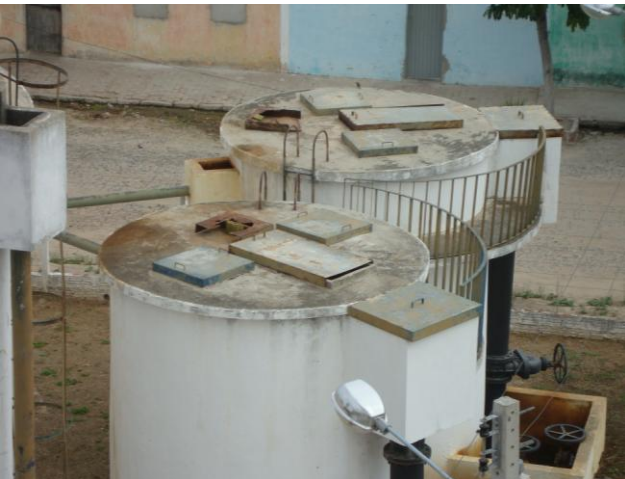
Foto 21 – Tampas dos filtros F-01 e F-02.

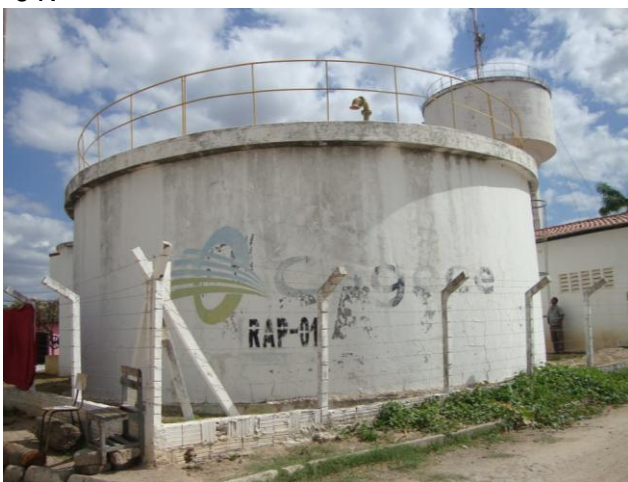
Foto 58 – Vista do RAP-01.

II. Infraestrutura e operação					
1	As condições de conservação do reservatório são adequadas? (<i>pintura, identificação, rachaduras, corrosão, etc</i>) <u>Art. 2º e 119 da Res. 130/2010</u>	N	22	01.07	F56, F58, F64, F65 e F67
Obs: O reservatório PR-01 está com pintura deteriorada e sem identificação e o REL-01 apresenta sinais de infiltrações na laje de fundo.					
2	Existe escada de acesso ao reservatório? <u>Art. 2º e 137 da Res. 130/2010</u>	S	22	01.06	F59 e F64
3	Se existe, a escada de acesso está em adequadas condições de uso? <u>Art. 2º e 119 da Res. 130/2010</u>	S	22	01.07	-
4	Há guarda-corpos nas escadas de acesso aos reservatórios elevados? Ou nas escadas dos RAP's acima de 6 metros de altura? <u>Art. 2º e 137 da Res. 130/2010</u>	S	22	01.06	F59 e F66
5	Se existem, os guarda-corpos estão em adequadas condições de uso? <u>Art. 2º e 119 da Res. 130/2010</u>	S	22	01.07	-
6	Há guarda-corpos nas lajes de cobertura dos reservatórios elevados, ou nos nos apoiados acima de 6 metros de altura? <u>Art. 2º e 137 da Res. 130/2010</u>	S	22	01.06	F58 e F64

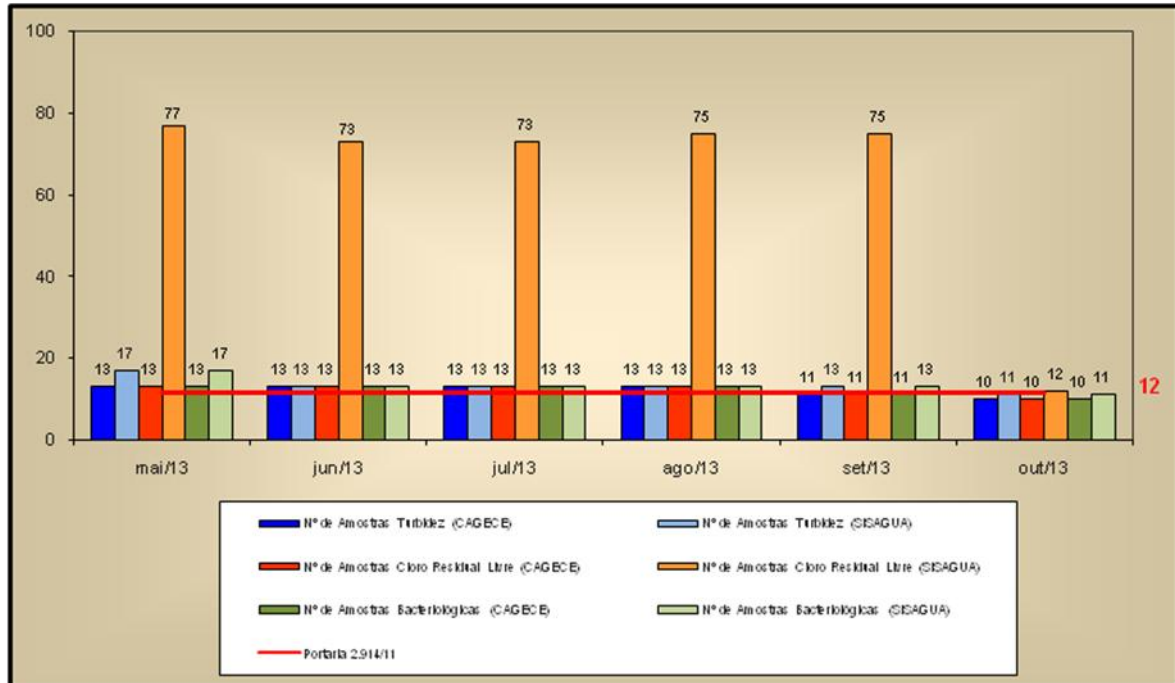
Gráfico 3 – Avaliação do Monitoramento da Qualidade da água tratada realizada pela **CAGECE** e **SISÁGUA** na rede de distribuição do SAA de Cariré, no período de maio/2013 a outubro/2013 conforme Portaria MS 2.914/11, com relação ao número de amostras dos exames bacteriológicos, cloro residual livre e turbidez.
