**RELATÓRIO DE FISCALIZAÇÃO
RF/CSB/0002/2014**

**Assunto: Fiscalização dos Sistemas de
Abastecimento de Água do Município de Groaíras e
da Localidade Itamaracá**

COORDENADORIA DE SANEAMENTO BÁSICO

**Fortaleza – CE
Janeiro/2014**

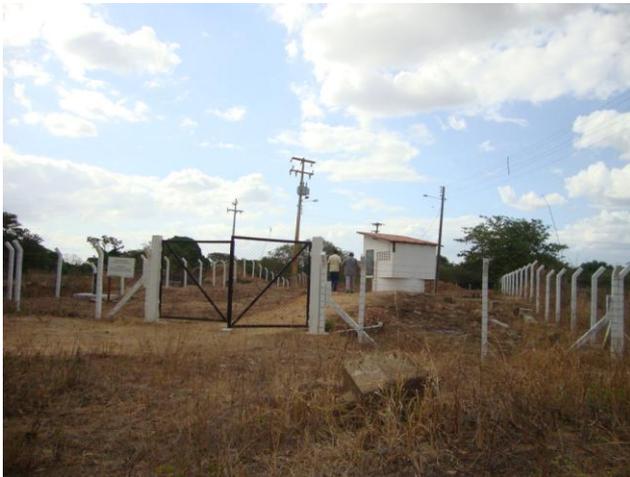
Foto 1 – PA-01: vista geral.

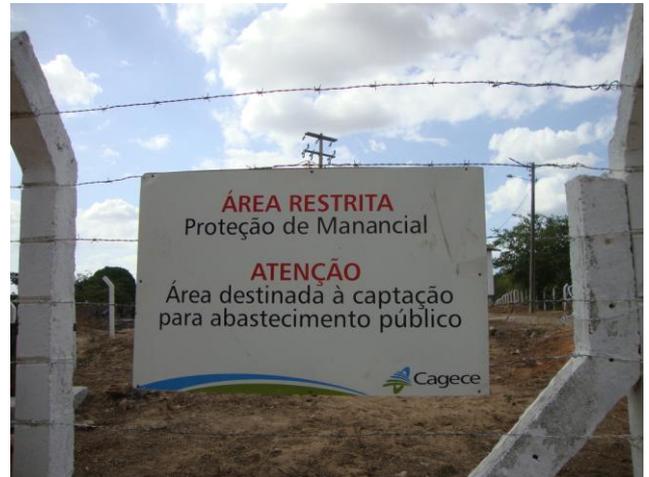
Foto 2 – PA-01: placa indicativa da área destinada à captação para o abastecimento público.

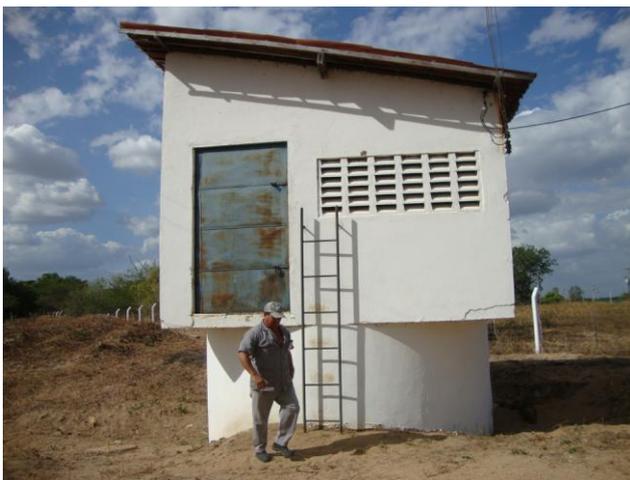
Foto 3 – Vista do PA-01.

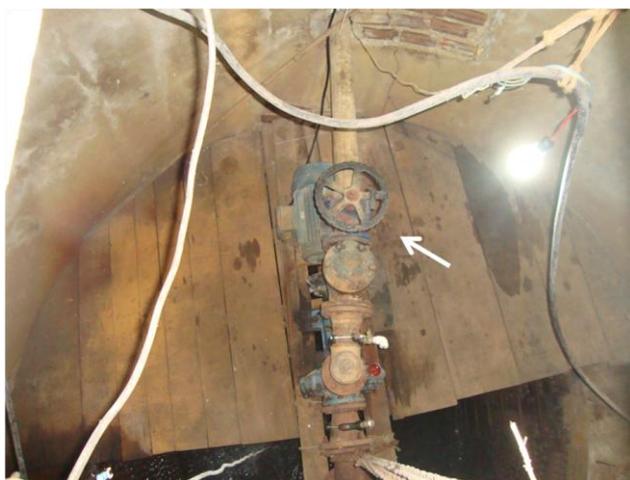
Foto 5 – PA-01: moto-bomba.

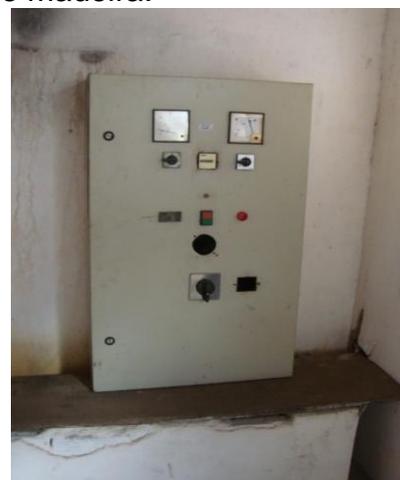
Foto 6 – PA-01: quadro de comando.

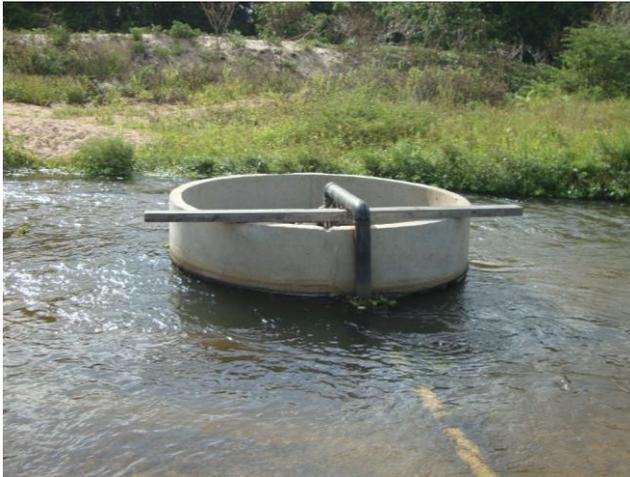
Foto 7 – Poço raso PR-01 às margens do Rio Acaraú.

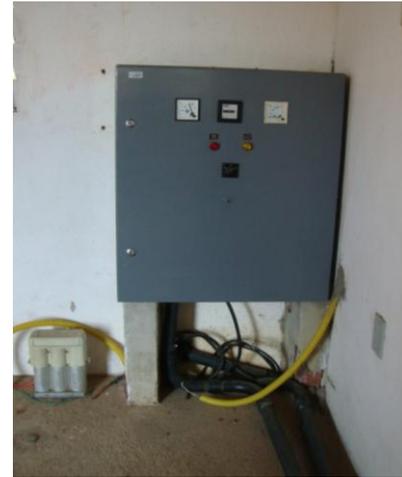
Foto 8 – PR-01: quadro de comando.

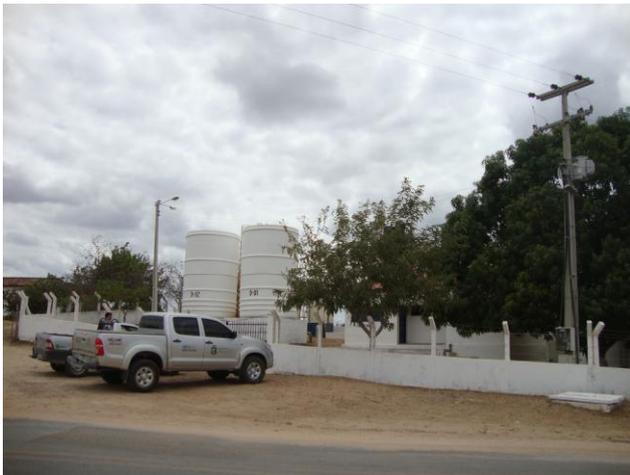
Foto 9 – Vista externa da ETA.

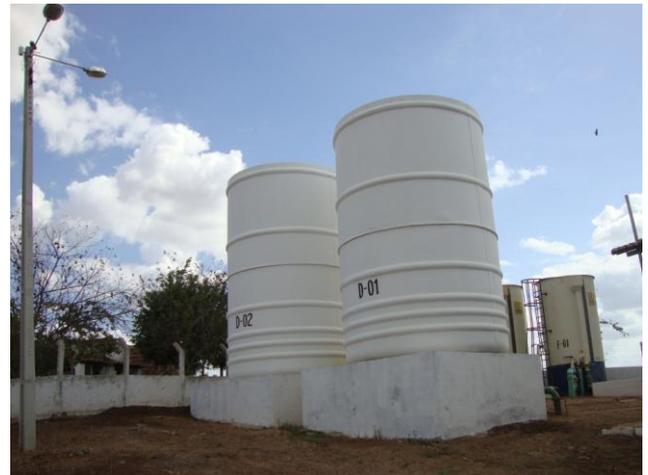
Foto 10 – Decantadores.

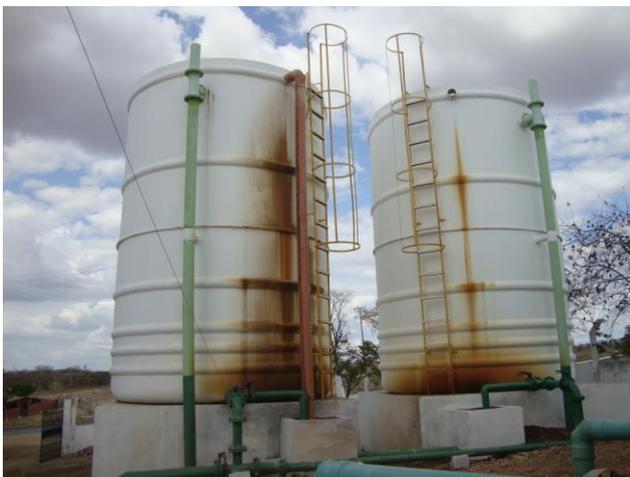
Foto 11 – Escada de acesso dos decantadores.

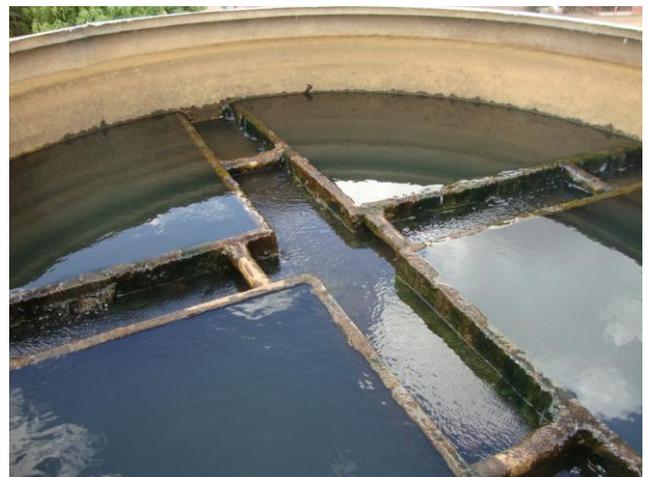
Foto 12 – Vista superior do decantador 01.

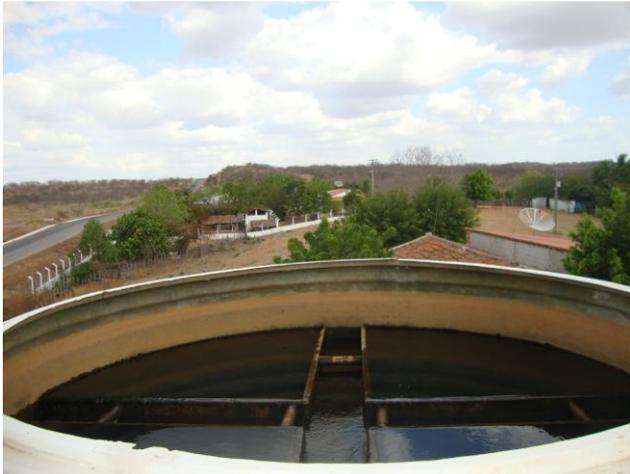
Foto 13 – Vista superior do decantador 02.

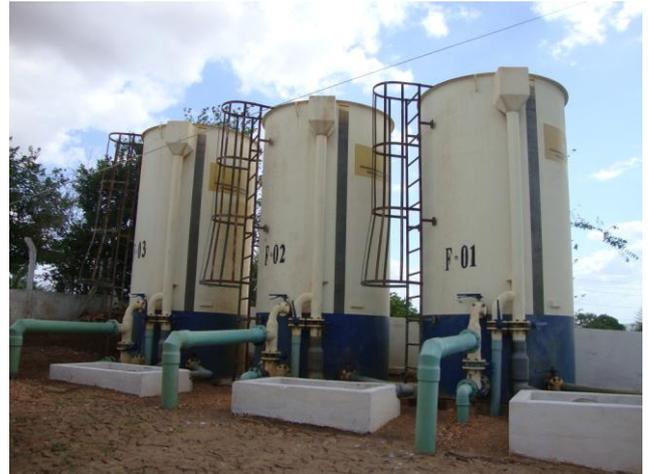
Foto 14 – Vista dos filtros F-01, F-02 e F-03.

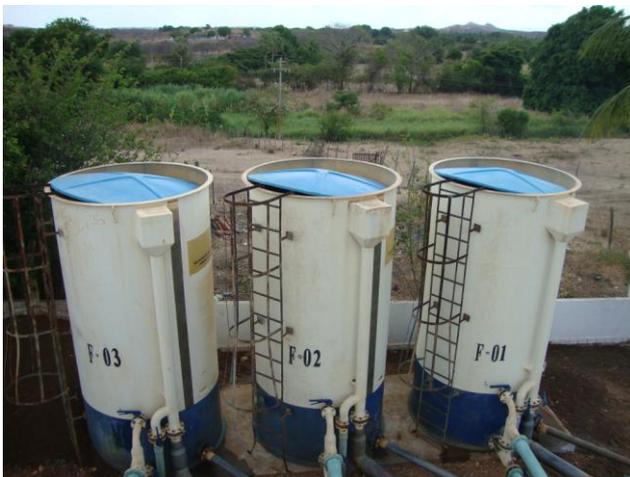
Foto 15 – Vista superior dos filtros F-01, F-02 e F-03.

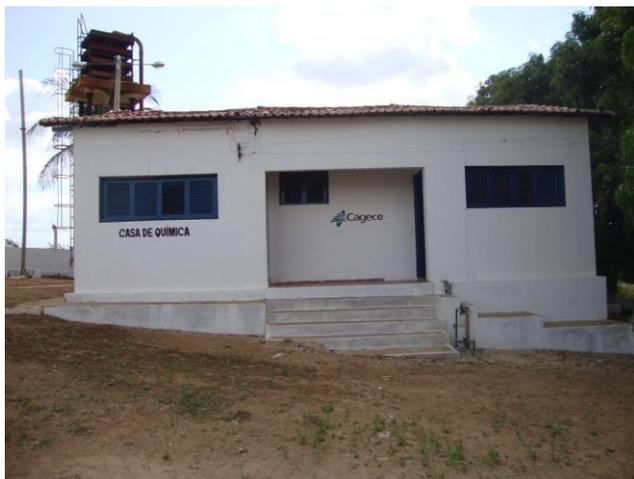
Foto 19 – Vista externa da casa de química.

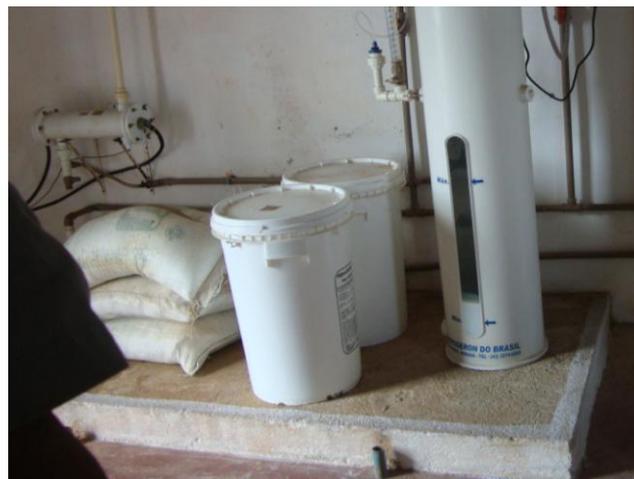
Foto 20 – Almoarifado de produtos químicos.

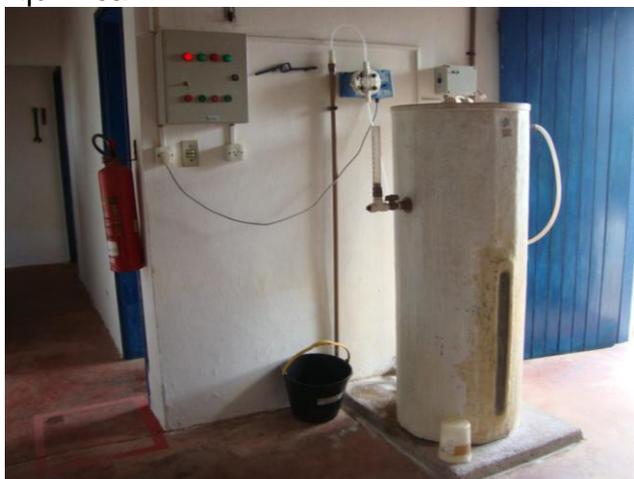
Foto 21 – Dosador de flúor.

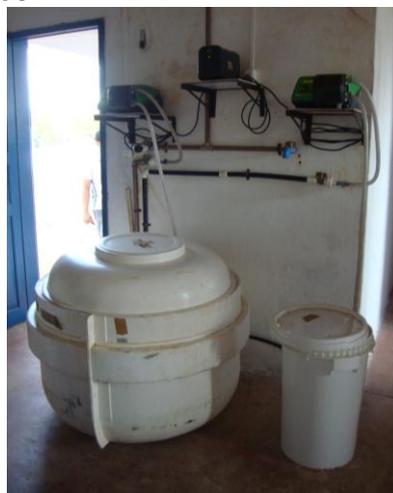
Foto 22 – Dosador de PAC.

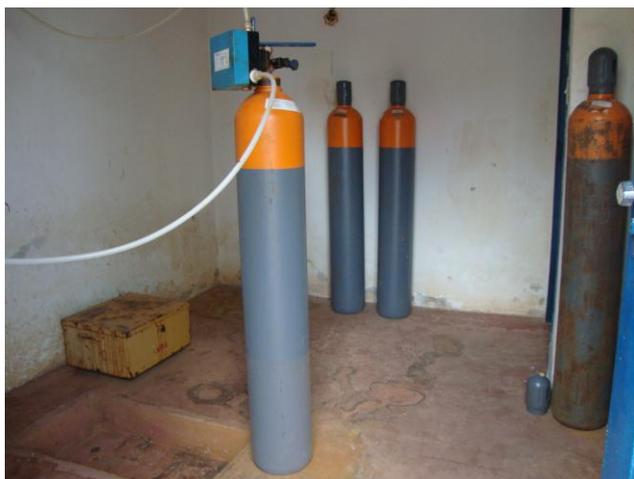
Foto 23 – Dosador e acondicionamento dos cilindros de cloro gasoso.

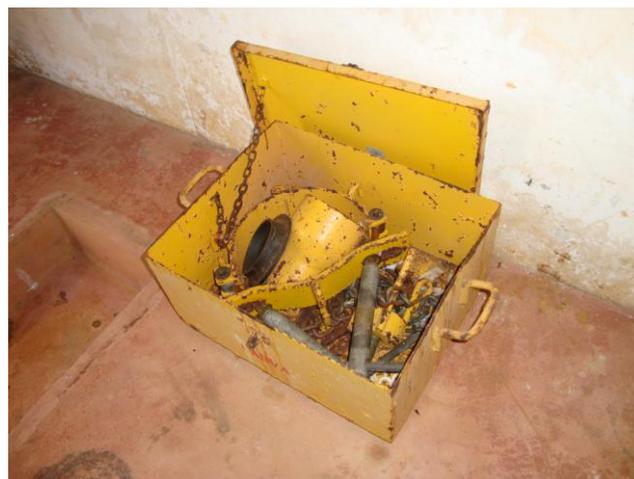
Foto 24 – Kit de emergência.

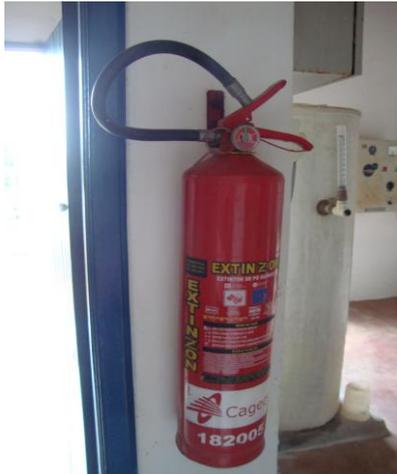
- c) Os filtros F-01, F-02 e F-03 estão com vazamentos nos registros de descarga (Anexo A, item 1.2 - III - 7);
- d) O extintor de incêndio da casa de química está com validade vencida (Anexo A, item 1.2 - VI - 3);

Foto 25 – Extintor de incêndio da casa de química com vencimento da manutenção em abril/2013.

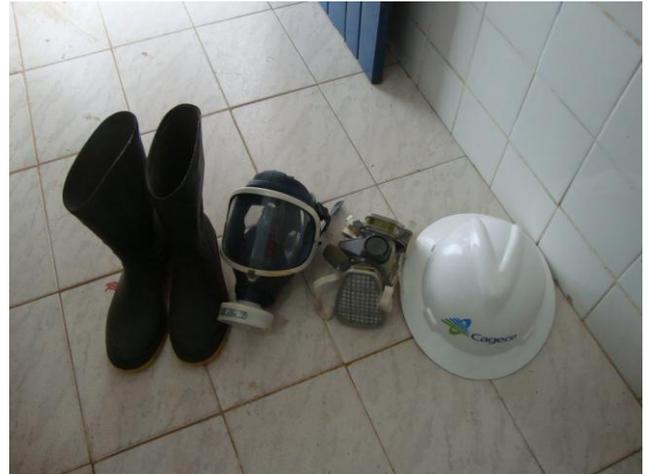
Foto 26 – EPI dos operadores.

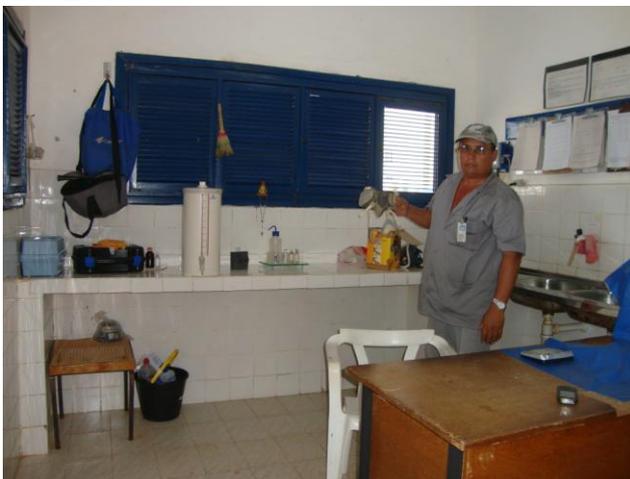
Foto 27 – Vista interna do laboratório.

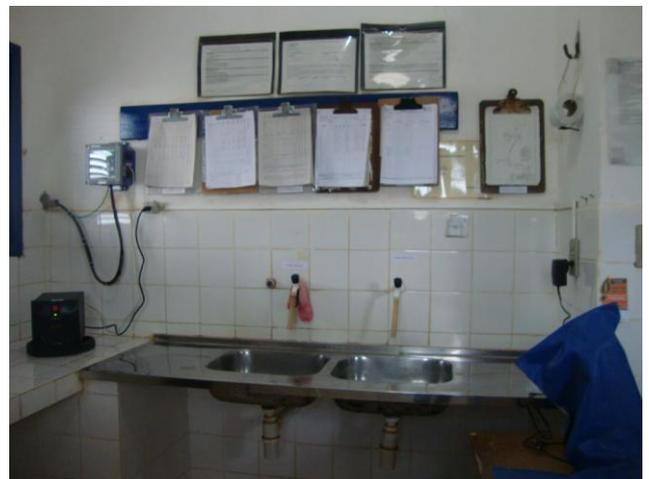
Foto 28 – Vista interna do laboratório e das fichas de controle da qualidade da água.

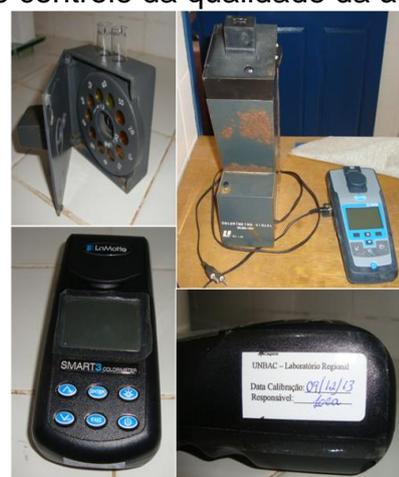
Foto 30 – Laboratório: equipamentos e ficha de controle de calibração dos equipamentos.

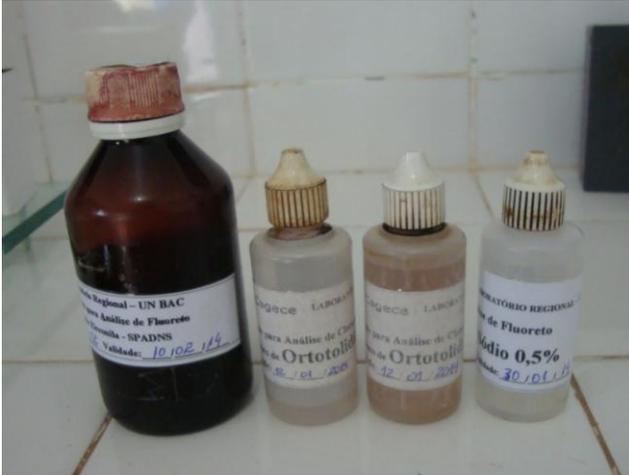
Foto 31 – Reagente químico dentro do prazo de validade.

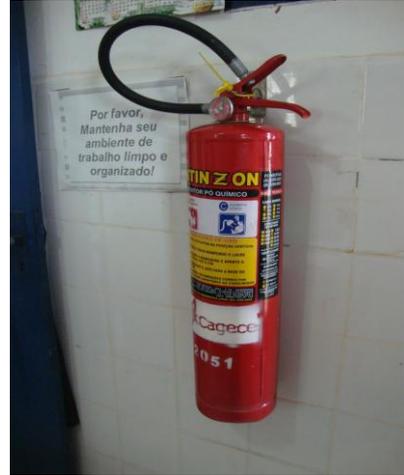
Foto 32 – Extintor de incêndio do laboratório com validade até out/2014.

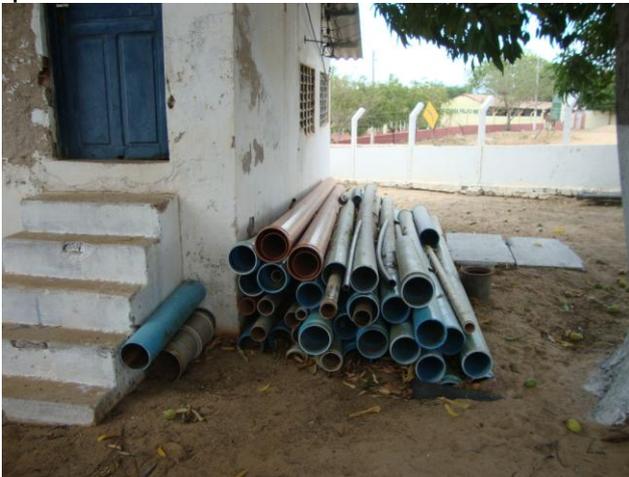
Foto 33 – Materiais armazenados na área da ETA inadequadamente.

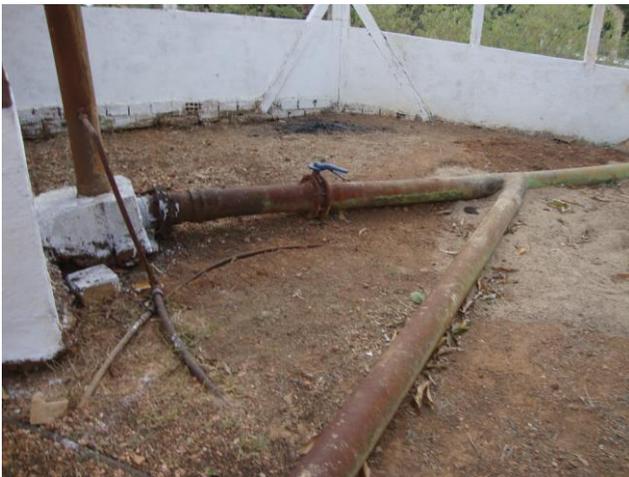
Foto 34 – Tubulação de água bruta na área da ETA.

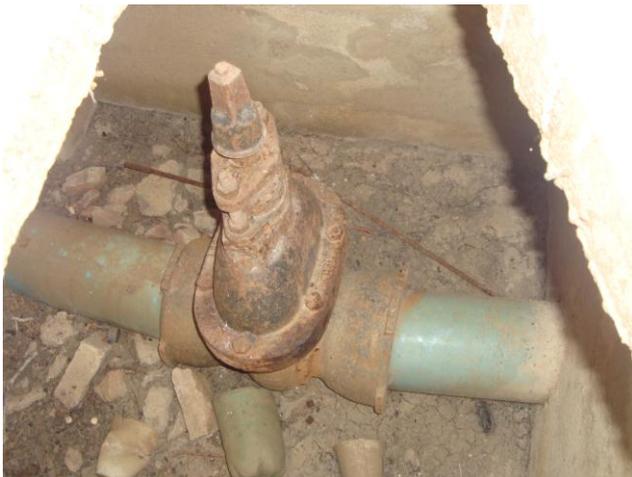
Foto 36 – Caixa de registro de água tratada localizada entre a ETA e o REL-01

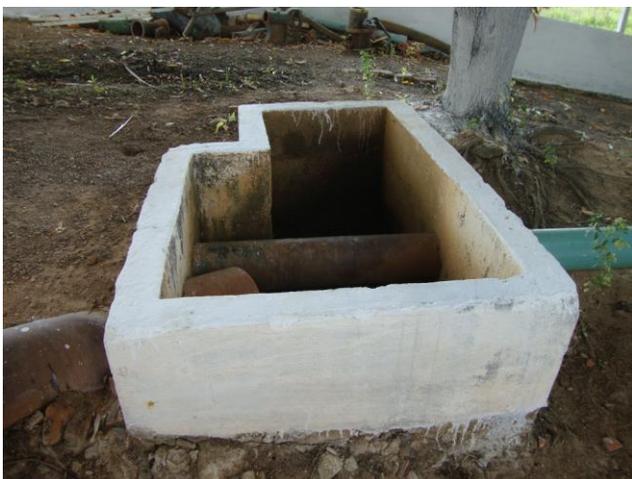
Foto 38 – Caixa de descarga localizada na área da ETA.

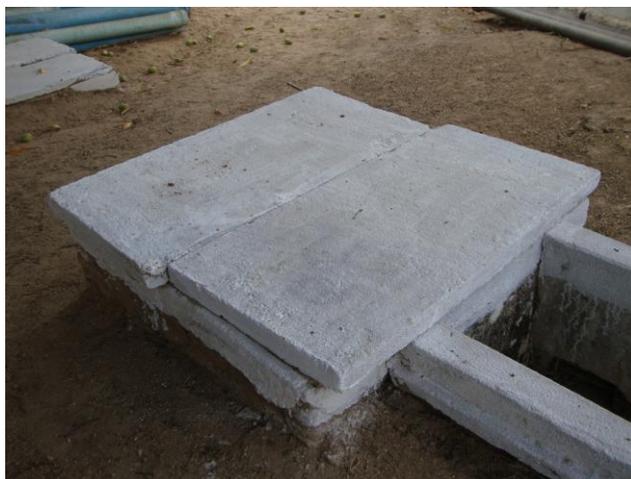
Foto 39 – Ventosa de água tratada localizada na área da ETA.

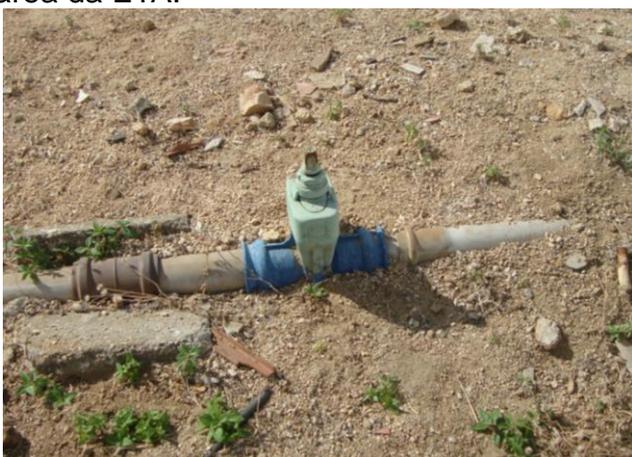
Foto 40 – Registro de água tratada sem caixa de proteção, localizada na área do REL-01.

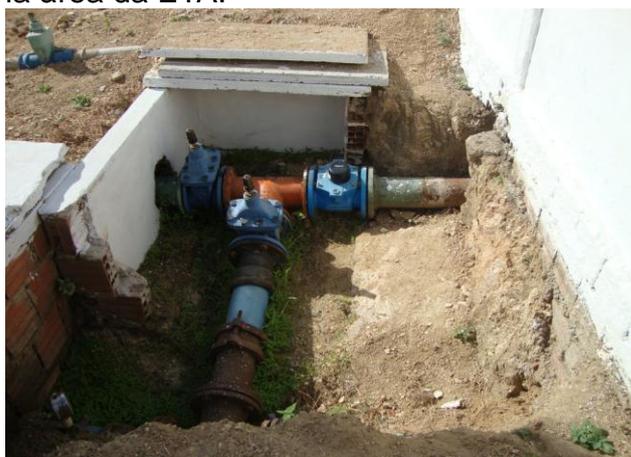
Foto 41 – Registros e macromedidor de água tratada com caixa de proteção danificada, localizada na área do REL-01.

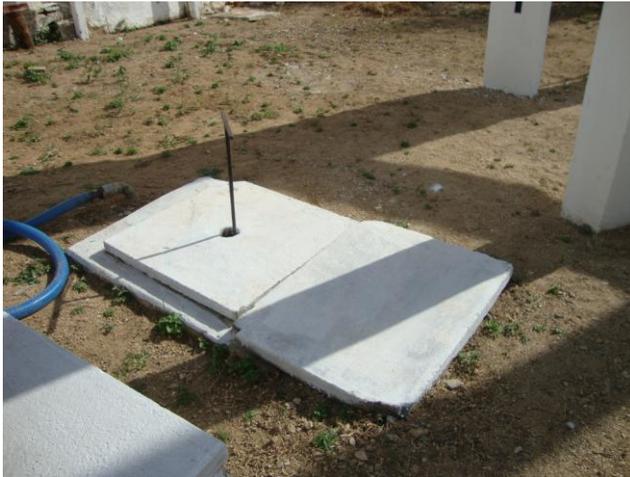
Foto 42 – Registro de descarga, localizada na área do REL-01.

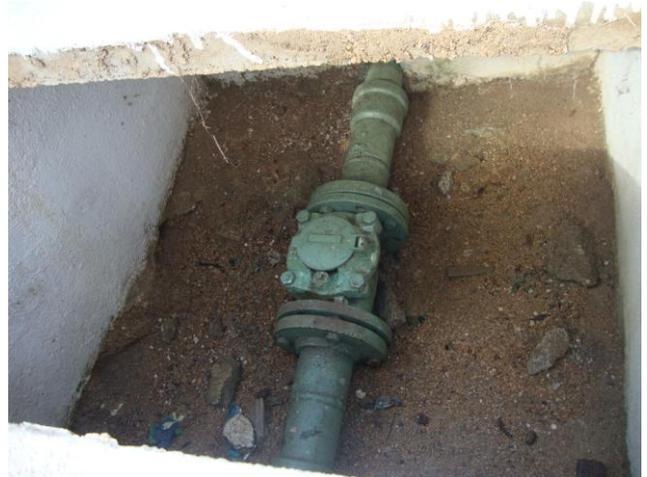
Foto 43 – Caixa de ventosa localizada na área do REL-01.

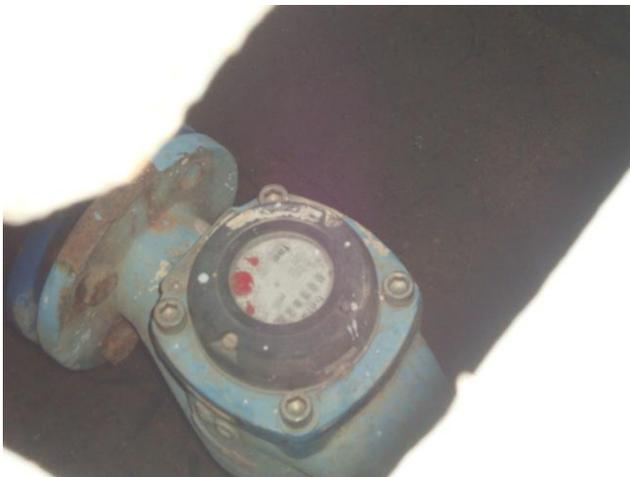
Foto 44 – Macromedidor do REL-02, localizado na área do REL-01.

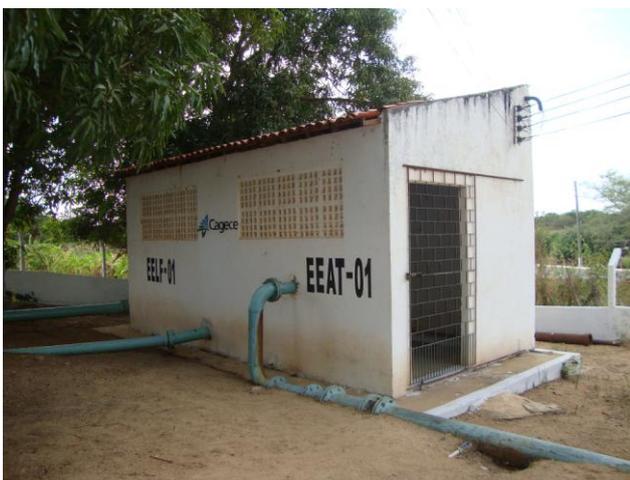
Foto 45 – Vista externa da casa de abrigo das elevatórias EELF-01 e EEAT-01.

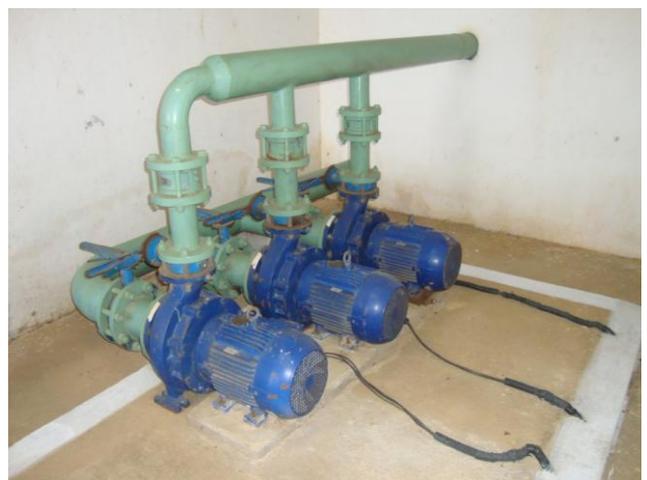
Foto 46 – Conjunto moto-bomba da elevatória EELF-01.

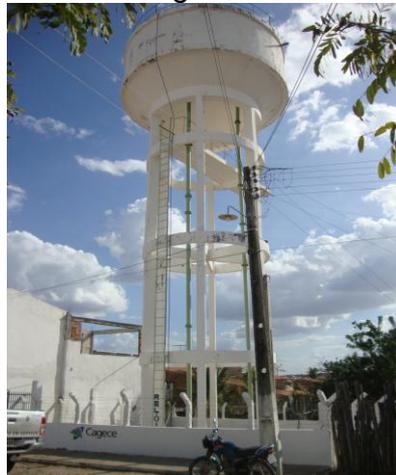
- i) O reservatório REL-02 não possui cerca de proteção (Anexo A, item 1.5 - I - 1);
- j) O reservatório RAP-01 apresenta vazamento na base e no REL-02 apresenta pintura deteriorada (Anexo A, item 1.5 - II - 1);

Foto 60 – RAP-01: com vazamento.

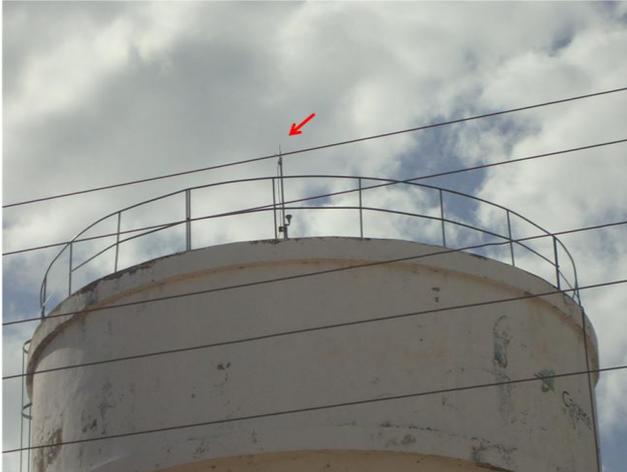
Foto 63 – REL-01: com escada de acesso sem guarda-corpos.

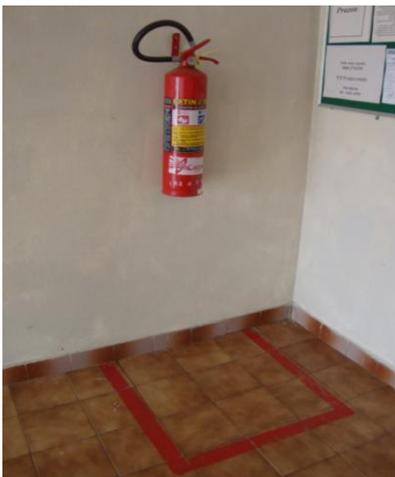
Foto 92 – Extintor de incêndio da loja de atendimento com validade até ago/2014.

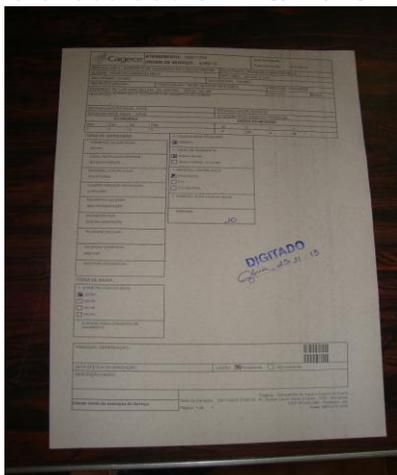
Foto 98 – OS de conserto de vazamento da ligação predial, com prazo de execução de 26/11/13 e executado em 25/11/13.

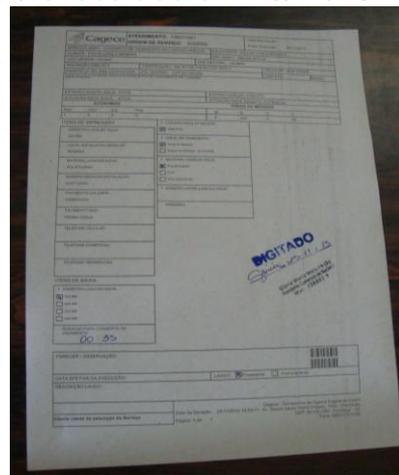
Foto 99 – OS de conserto de vazamento da ligação predial, com prazo de execução de 26/11/13 e executado em 25/11/13.

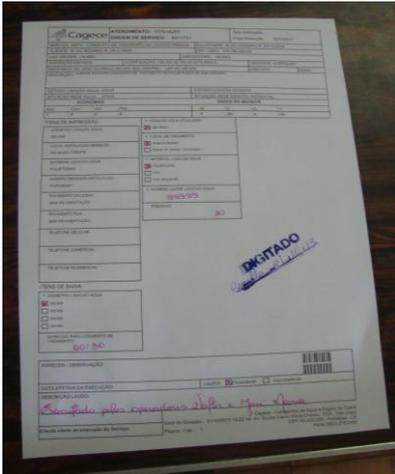
Foto 100 – OS de conserto de vazamento da ligação predial, com prazo de execução de 22/10/13 e executado em 21/10/13.

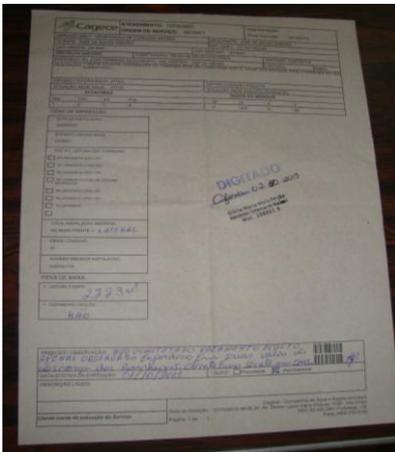
Foto 102 – OS de verificação de consumo medido, com prazo de execução de 08/10/13 e executado em 01/10/13.

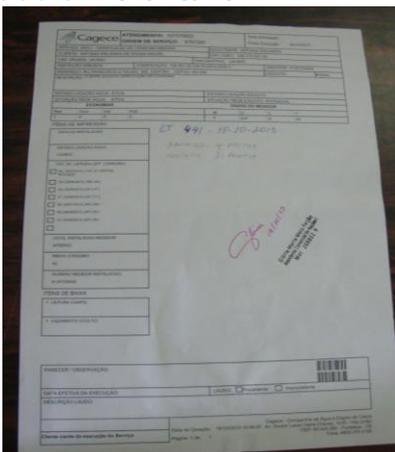
Foto 104 – OS de verificação de consumo medido, com prazo de execução de 25/10/13 e executado em 18/10/13.
