RELATÓRIO DE FISCALIZAÇÃO
RF/CSB/002/2024
(NUP: 13012.001340/2023-65) - (PCSB/CSB/031/2023)

Assunto: Fiscalização dos Sistemas de
Abastecimento de Água e de Esgotamento Sanitário
do Município de Russas

COORDENADORIA DE SANEAMENTO BÁSICO

Fortaleza – CE
Fevereiro/2024

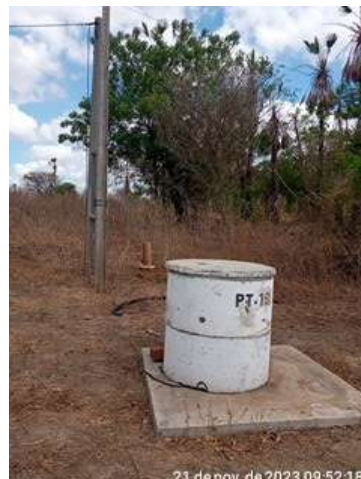
Foto 14 - PT-48 (Sede): sem iluminação noturna.

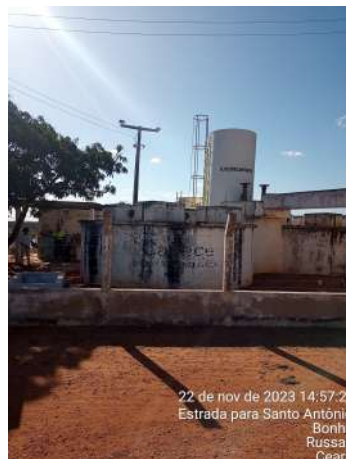
Foto 32 - ETA / F-01 (Bonhu): sem identificação.

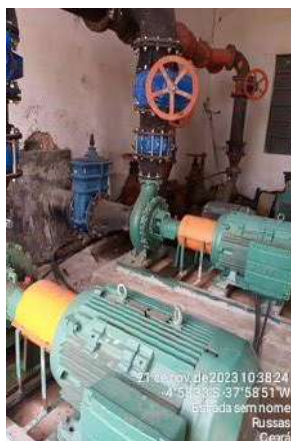
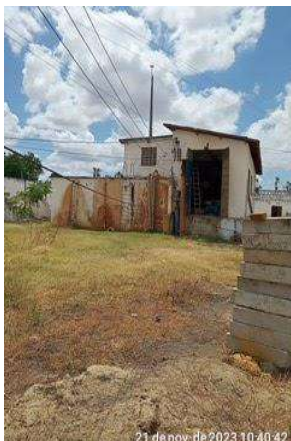
Foto 78 - Casa de Bombas (Sede): pintura danificada e rachaduras nas alvenarias, instalações elétricas precárias com fiação externa baixa.

Determinação D4 - A CAGECE deve realizar operação e manutenção adequada das unidades integrantes dos sistemas de abastecimento de água e de esgotamento sanitário, visando corrigir as não conformidades descritas na constatação C4.

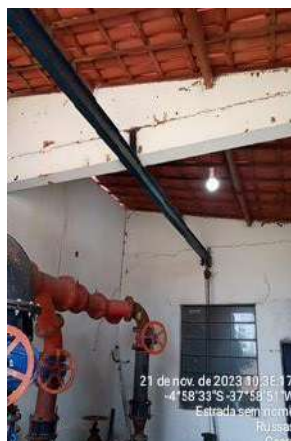
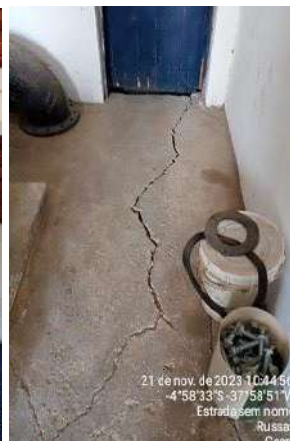
Foto 79 - Casa de Bombas (Sede): pintura danificada e rachaduras nas alvenarias e piso, interruptor quebrado e local sendo utilizado para armazenar materiais.

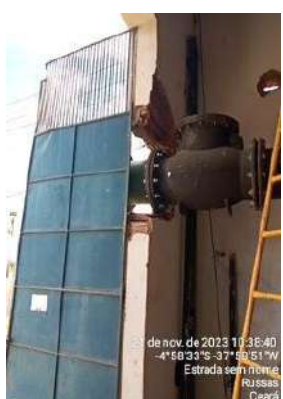
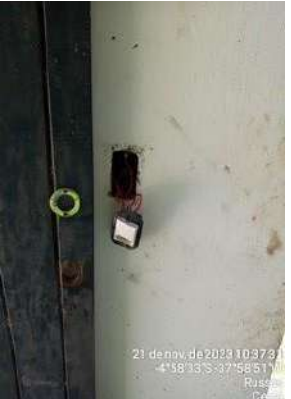
Foto 80 - Casa de Bombas (Sede): pintura danificada e rachaduras nas alvenarias, instalações elétricas precárias e interruptor quebrado.

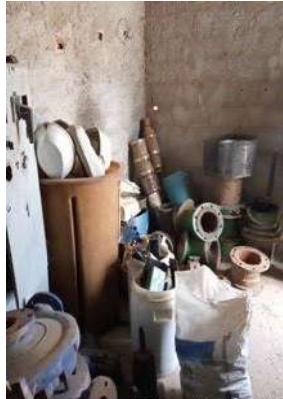
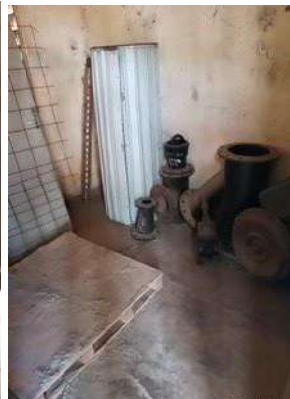
- Prédios anexos: infraestrutura em estado precário de manutenção, utilizado para armazenagem de material, porém sem observância das práticas de organização e controle de estocagem (**Fotos 81 a 83**);

Foto 81 - Prédios anexos (Sede): utilizado para armazenagem de material, porém sem observância das práticas de organização e controle de estocagem.

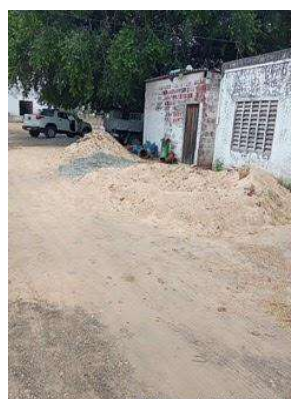
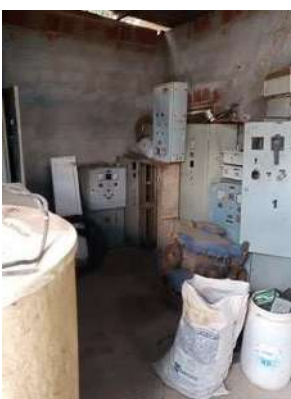
Foto 82 - Prédios anexos (Sede): utilizado para armazenagem de material, porém sem observância das práticas de organização e controle de estocagem.

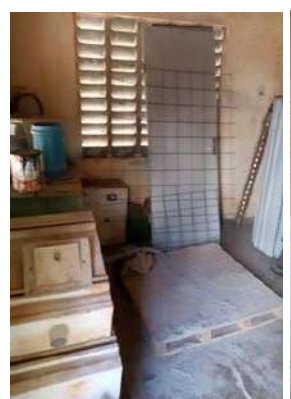
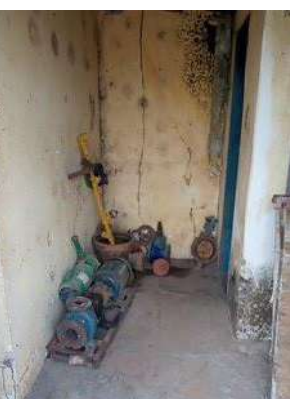
Foto 83 - Prédios anexos (Sede): utilizado para armazenagem de material, porém sem observância das práticas de organização e controle de estocagem.

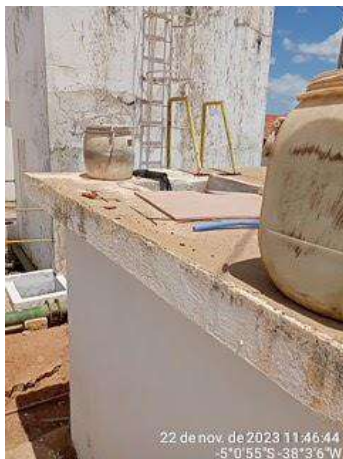
Foto 102 - RAP-01 (Jardim de São José): tampa sem fechamento hermético.

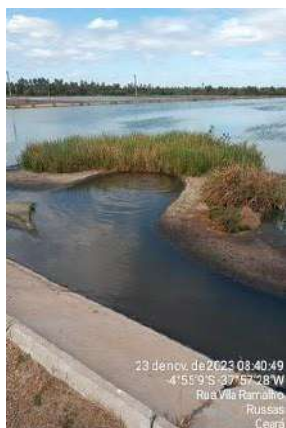
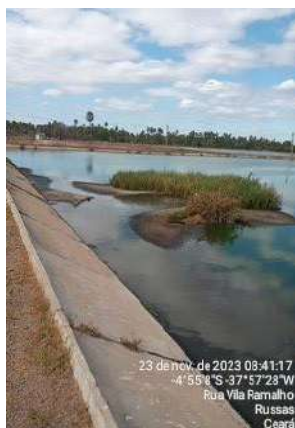
- Lagoa facultativa: lagoa assoreada na entrada do efluente e excesso de sobrenadantes (**Fotos 122 e 123**);
- Lagoa de Maturação: tamponamento precário da saída dos efluentes para os Wetlands (desativados), excesso de sobrenadantes, mato crescido na passagem e nos taludes entre as LM-1 e LM-2 (**Fotos 124 a 126**);

Foto 122 - Lagoa facultativa: lagoa assoreada na entrada do efluente e excesso de sobrelençantes.

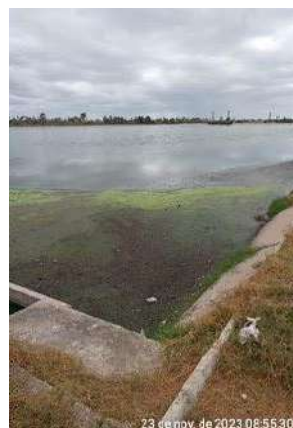
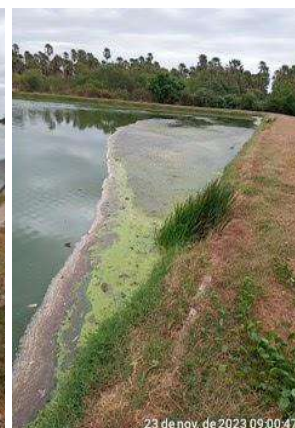
Foto 123 - Lagoa facultativa: lagoa assoreada na entrada do efluente e excesso de sobrelençantes.
