**RELATÓRIO DE FISCALIZAÇÃO
RF/CSB/0003/2013**

**Assunto: Fiscalização do Sistema de Abastecimento
de Água do Município de Fortim**

**Fortaleza – CE
Junho/2013**

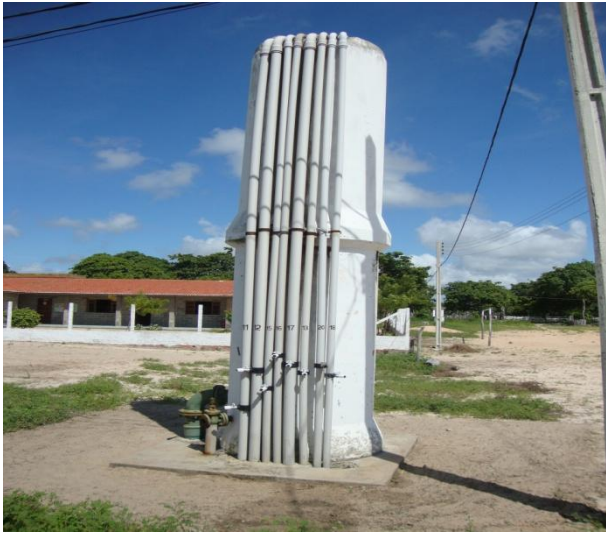
Foto 60 – Tubulação de ventilação do RAP-01 com tela de proteção.

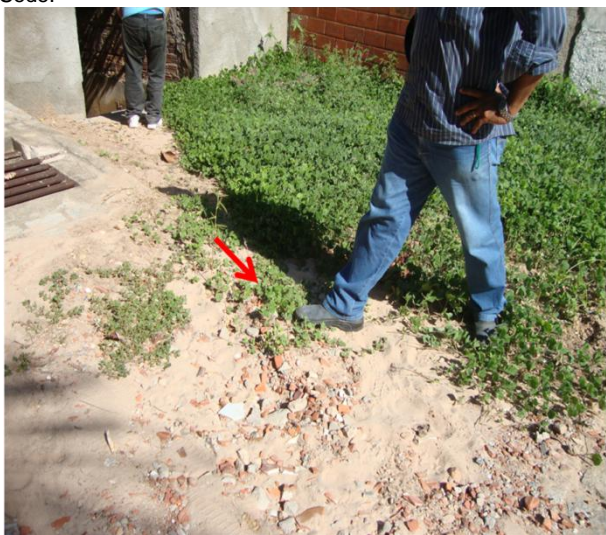
Foto 75 – Registro de descarga na Travessa Francisco Camilo, distrito Barra.

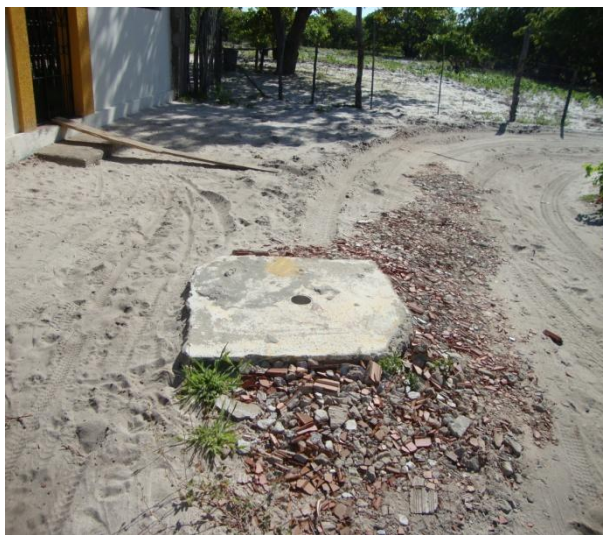
Foto 76 – Registro de descarga na Rua José Bandeira Gondim, distrito Barra.

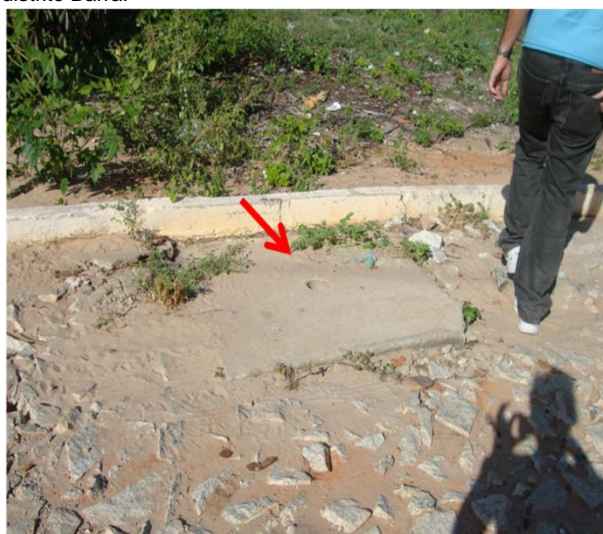
Foto 78 – Registro de descarga na Rua da Poeira, distrito Viçosa.

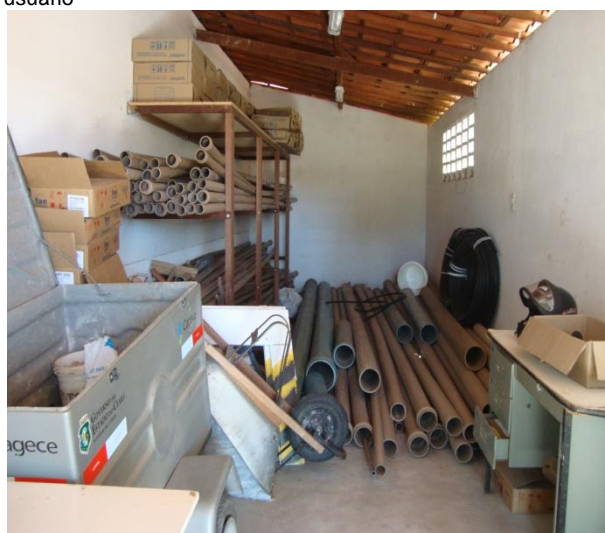
Foto 90 – Vista interna do almoxarifado de peças maiores.

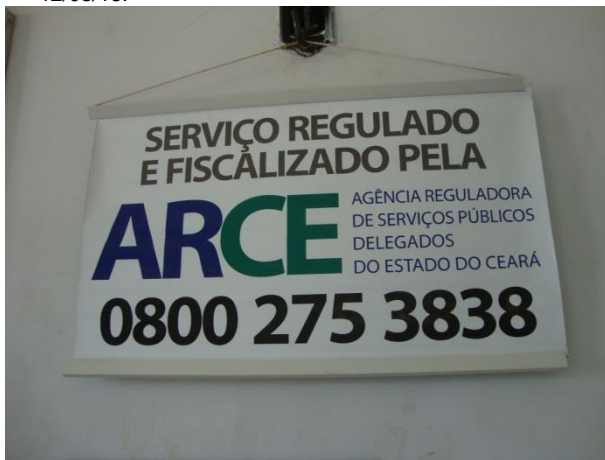
Foto 107 – Divulgação do teleatendimento da ARCE.
