**RELATÓRIO DE FISCALIZAÇÃO
RF/CSB/0003/2014**

Assunto: Fiscalização do Sistema de Abastecimento
Abastecimento de Água e Esgotamento Sanitário do
Município de Beberibe (Sede)

COORDENADORIA DE SANEAMENTO BÁSICO

Janeiro/2014

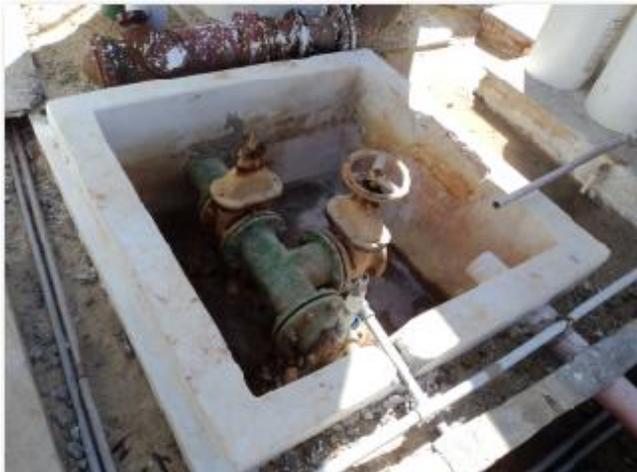
- a. O tanque de hypocal está armazenado na área externa da casa de química, ao ar livre e com a base deteriorada (**Anexo A**, item **1.2-V-5**)*;
- b. A caixa do registro de entrada da água na caixa de nível está sem tampa ou grade de proteção (**Anexo A**, item **1.2-VI-1**);

Foto 11 – ETA: tubulação de chegada na caixa de nível sem tampa ou grade de inspeção.

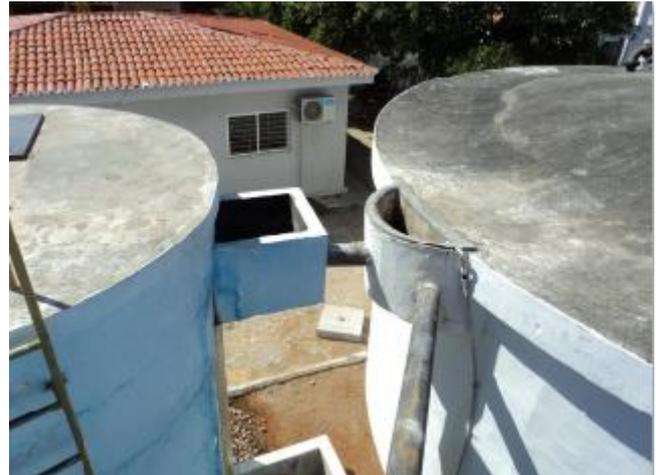
Foto 18 – Filtros F01: calha de saída de água sem tampa.

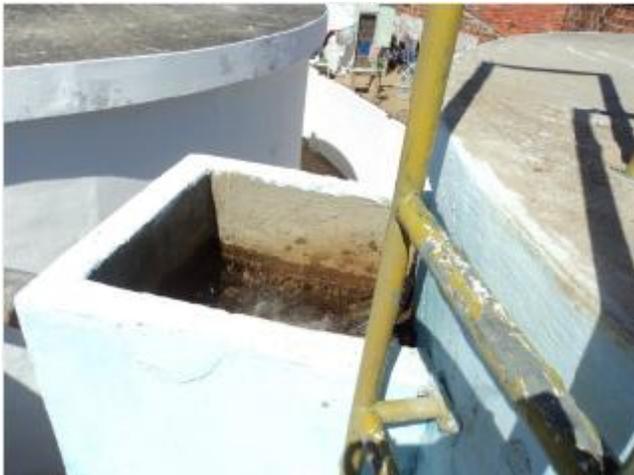
Foto 19 – Filtros F02: calha de saída de água sem tampa.

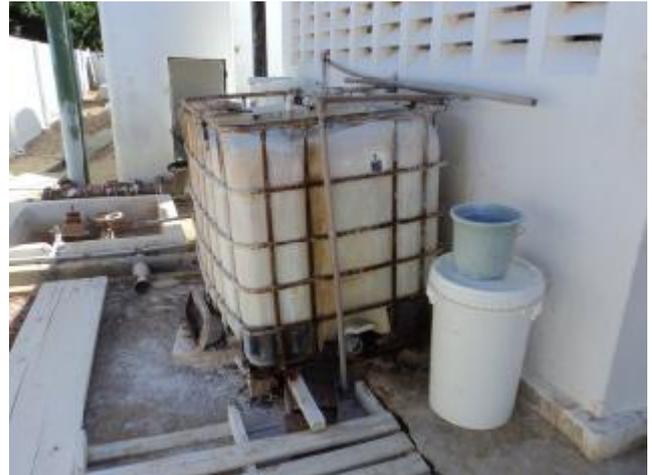
Foto 24 – Casa de química: tanque de hipoclorito ao ar livre.

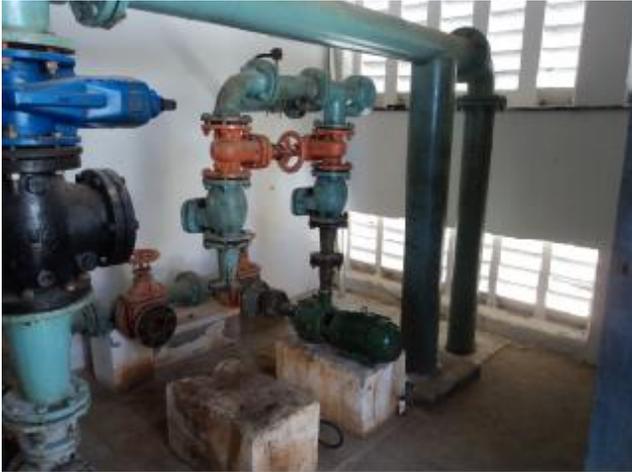
Foto 40 – EEAT-02: conjunto moto-bomba sem reserva.

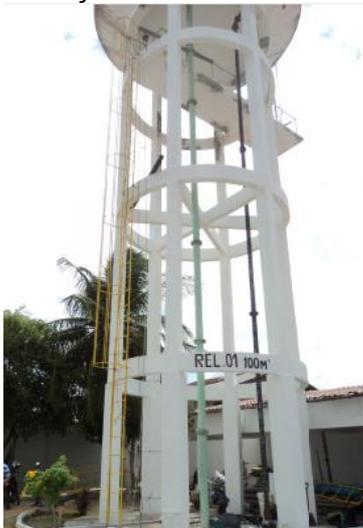
Foto 52 – REL-01: escada para substituição no REL-01.

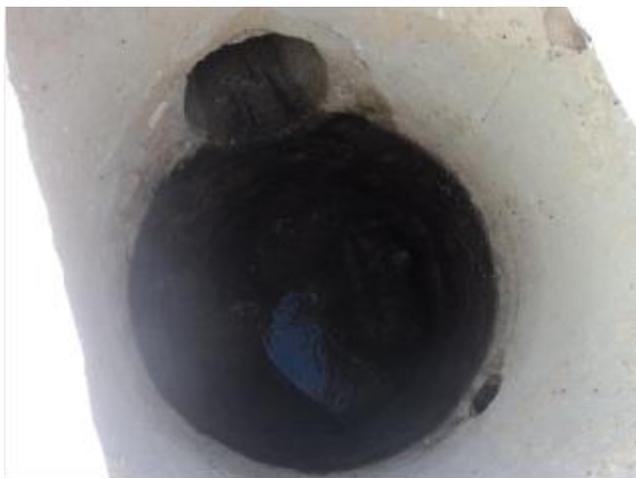
Foto 72 – EEE-01: vista geral do tratamento, condições de conservação e poço de sucção sem tampa.

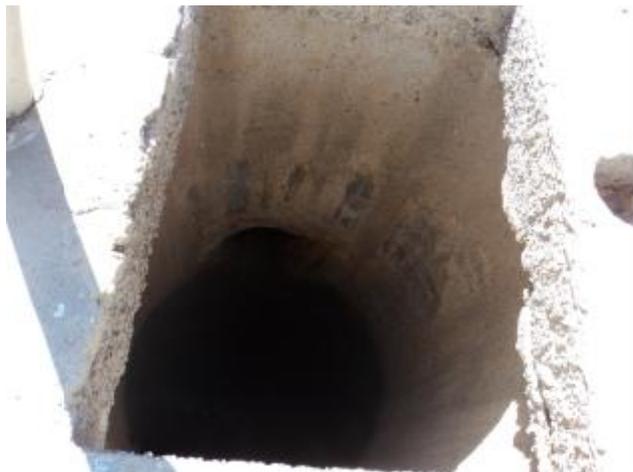
- e. A EEE-01 está sem iluminação externa para trabalhos noturnos (**Anexo A**, item **1.8-I-2**)**;
- f. A EEE-02 está com as instalações sanitárias da edificação de apoio ao operador deteriorada e com a tampa do poço de chegada do esgoto danificada (**Anexo A**, item **1.8-I-2**);

Foto 83 – EEE-02: poço de chegada do esgoto e poço de sucção sem tampas.

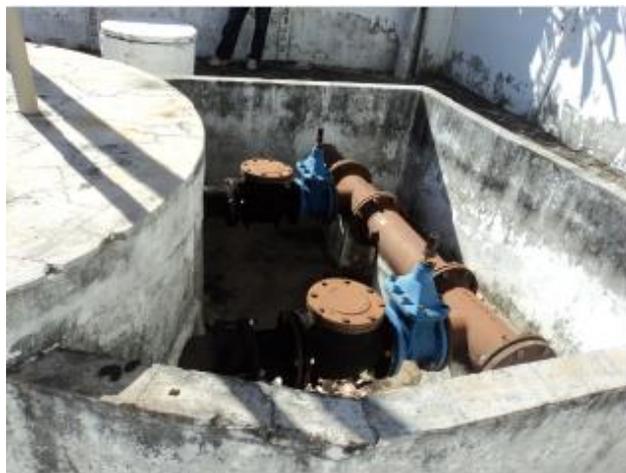
Foto 85 – EEE-02: vista interna do poço de sucção – sistema de içamento da grade para reter os materiais sólidos encontra-se danificado.

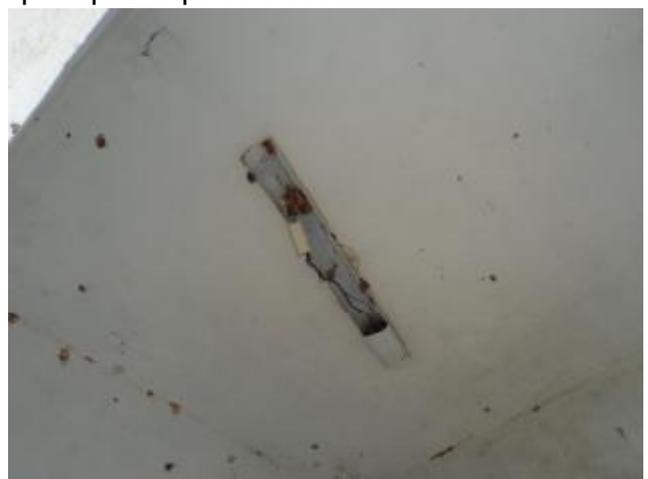
Foto 99 – ETE-Beberibe: ausência de iluminação interna na edificação de apoio.

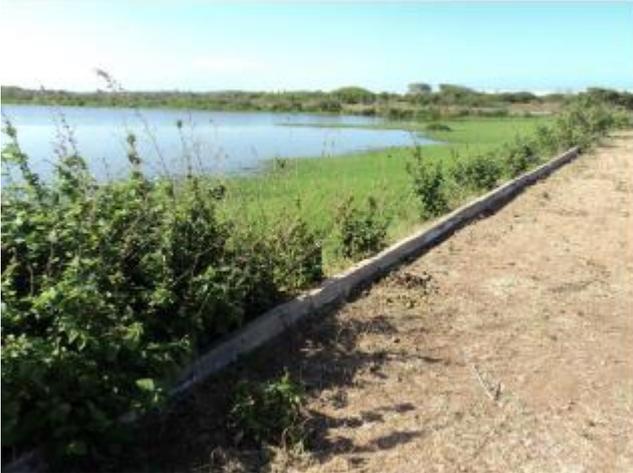
- i. O poço de chegada do esgoto na ETE-Choró está sem tampa (**Anexo A**, item **1.9-I-12**);
- j. A ETE-Beberibe possui caixa de recepção de esgoto sem tampa (**Anexo A**, item **1.9-I-13**);
- k. O poço de saída do esgoto da ETE-Beberibe está extravasando (**Anexo A**, item **1.9-I-19**);
- l. ETE-Beberibe: A lagoa facultativa está com os taludes deteriorados e cobertos por vegetação; a lagoa de maturação 1 e 2 estão com os taludes cobertos por vegetação. ETE-Choró: a lagoa de maturação 1 está com os taludes deteriorados e cobertos por vegetação (**Anexo A**, item **1.9-I-20**)**.

Foto 106 – ETE-Beberibe: talude da lagoa facultativa tomado pela vegetação.

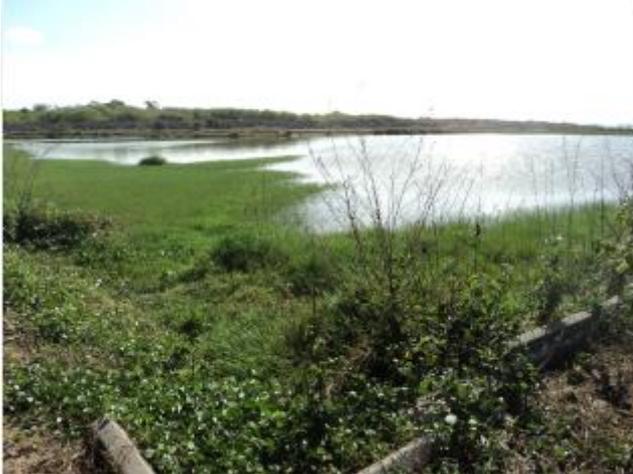
Foto 108 – ETE-Beberibe: lagoa facultativa tomada pela vegetação.

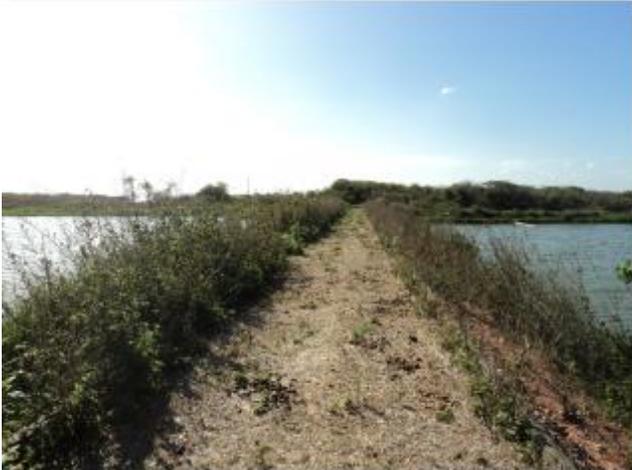
Foto 112 – ETE-Beberibe: taludes tomados pela vegetação.

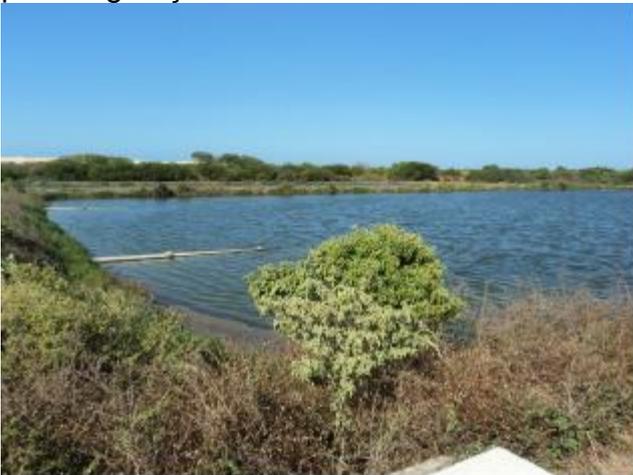
Foto 114 – ETE-Beberibe: vista geral da lagoa de maturação 1 – taludes cobertos por vegetação.

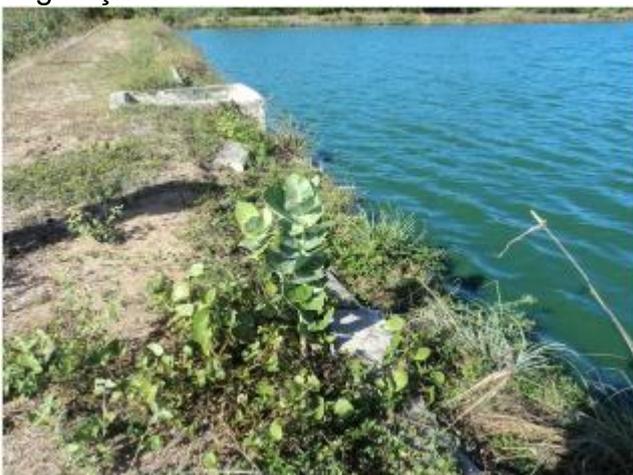
Foto 116 – ETE-Beberibe: taludes da lagoa de maturação 2 cobertos por vegetação.

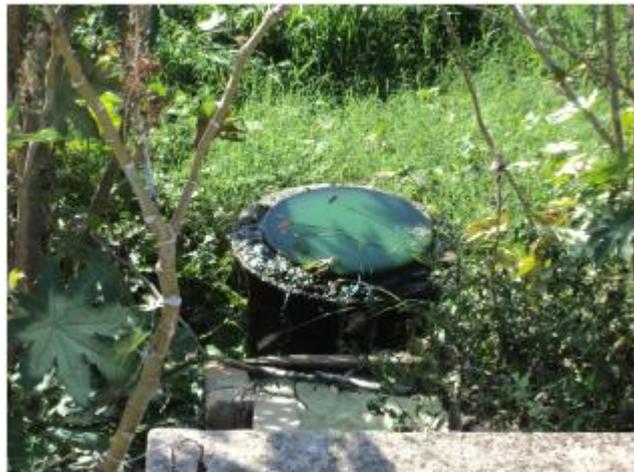
Foto 119 – ETE-Beberibe: estravassamento na caixa de saída do esgoto.

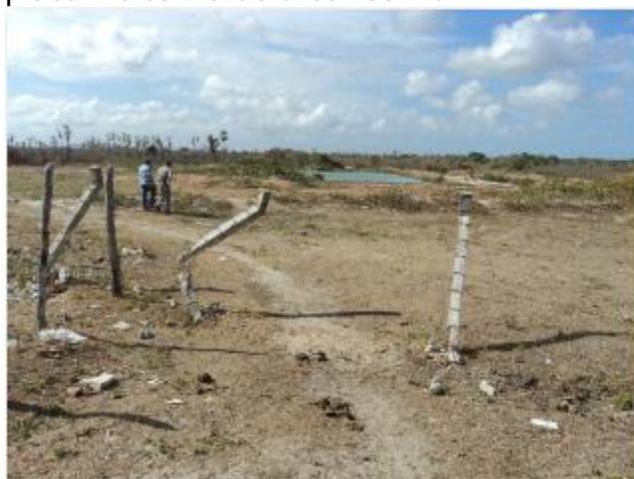
Foto 123 – ETE-Choró: cerca de delimitação danificada.

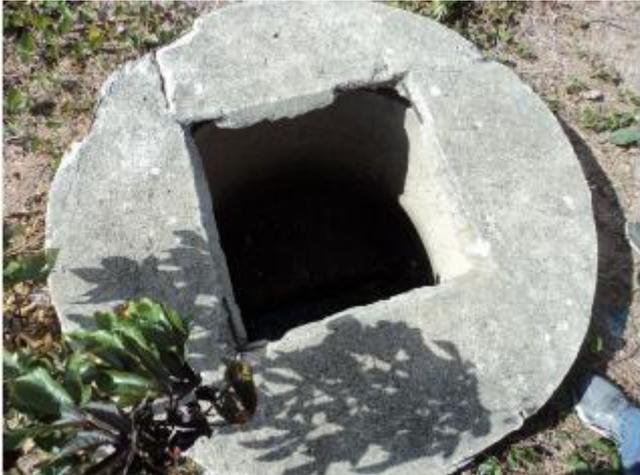
Foto 124 – ETE-Choró: poço de chegada sem tampa.

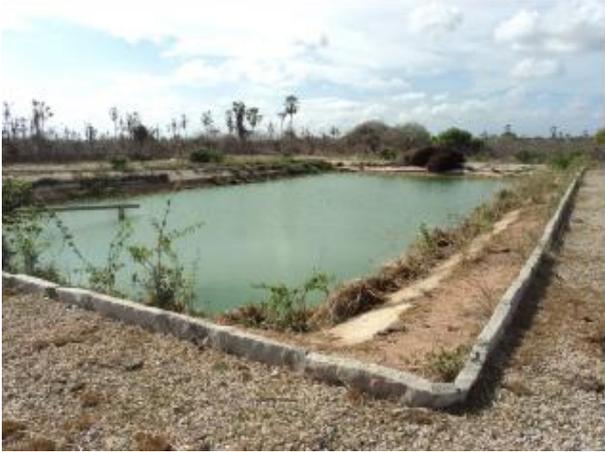
Foto 130 – ETE-Choró: vista geral da lagoa de maturação 1 – taludes deteriorados e cobertos por vegetação.

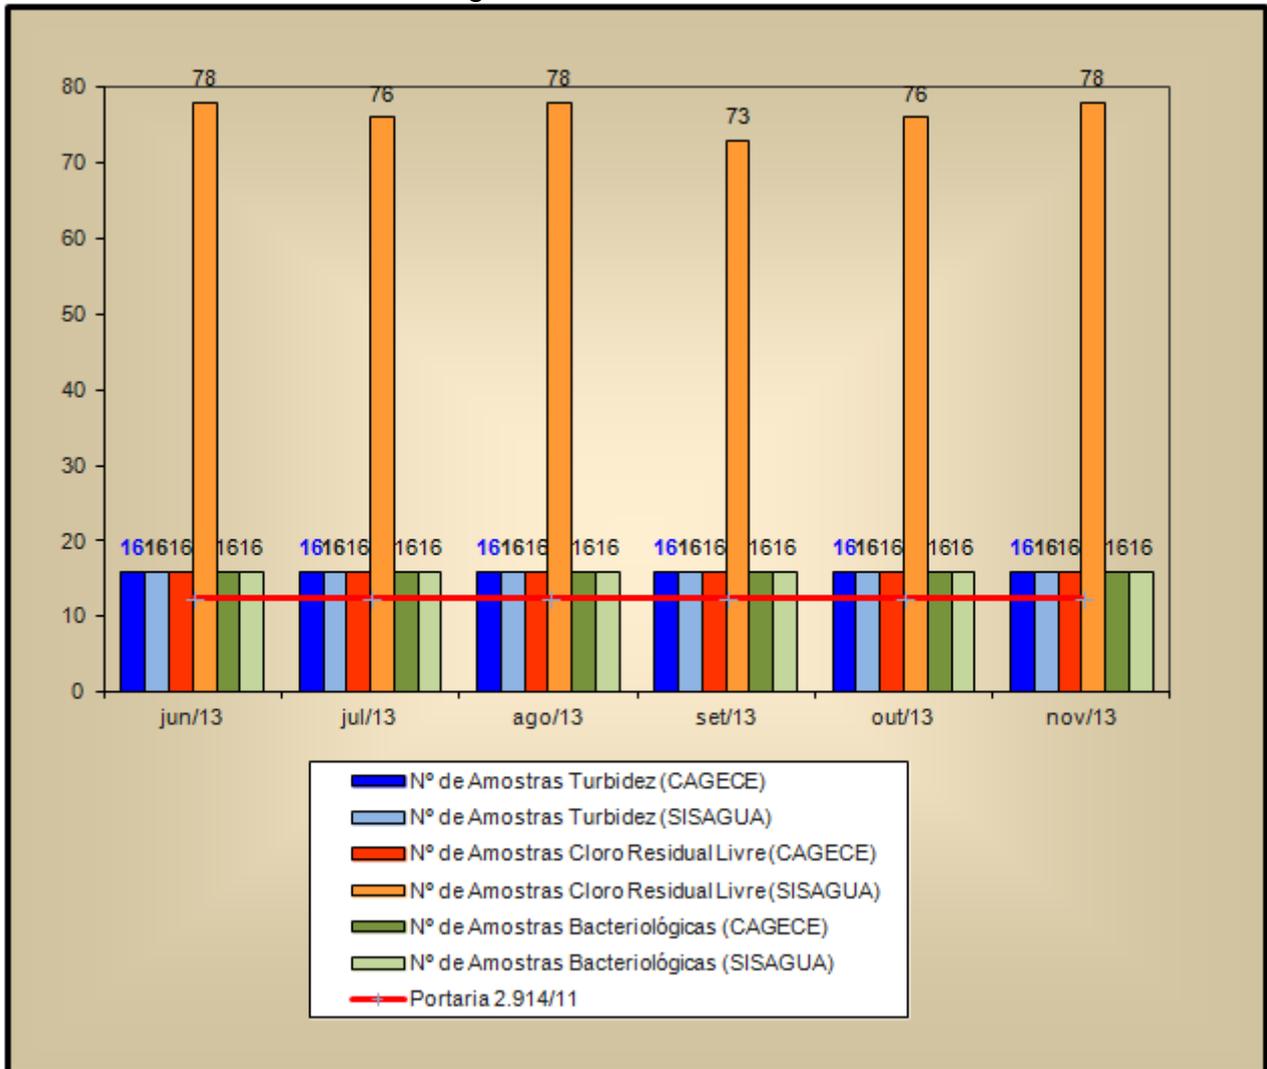
Gráfico 3 – Avaliação do Monitoramento da Qualidade da ÁGUA TRATADA realizado pela CAGECE na rede de distribuição do SAA de Beberibe, no período de junho/2013 a novembro/2013 conforme Portaria MS 2.914/11, com relação ao número de amostras dos exames bacteriológicos, do cloro residual livre e da turbidez.
