RELATÓRIO DE FISCALIZAÇÃO
RF/CSB/0003/2024
(NUP: 13012.000133/2024-74) - (PCSB/CSB/001/2024)

Assunto: Fiscalização dos Sistemas de Abastecimento de Água e Esgotamento Sanitário do Município de Campos Sales

COORDENADORIA DE SANEAMENTO BÁSICO

Fortaleza – CE
Março/2024

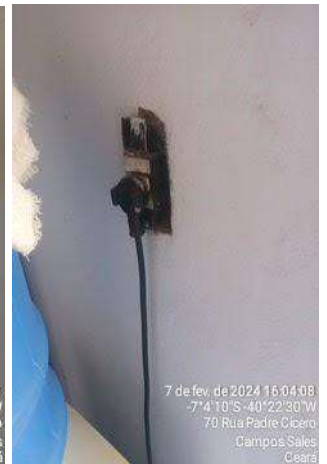
Foto 65 - EEE-06: banheiro sem iluminação; tomada elétrica danificada.

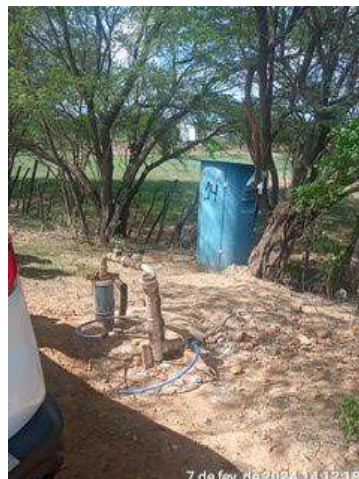
- RAP-03: reservatório está desativado, mas consta no croqui como ativo (**Foto 74**);
- PT-20: está identificado como PT-14 (**Foto 75**).

Foto 75 - PT-20: numerado como PT-14.

Determinação D6 - A CAGECE deve manter organizada e atualizada toda a informação na forma exigida pela legislação, visando corrigir a não conformidade descrita na constatação C6.
