**RELATÓRIO DE FISCALIZAÇÃO
RF/CSB/0007/2013**

Assunto: Fiscalização do Sistema de Abastecimento
de Água do Município de Quixeré

COORDENADORIA DE SANEAMENTO BÁSICO

Fortaleza – CE
Junho/2013

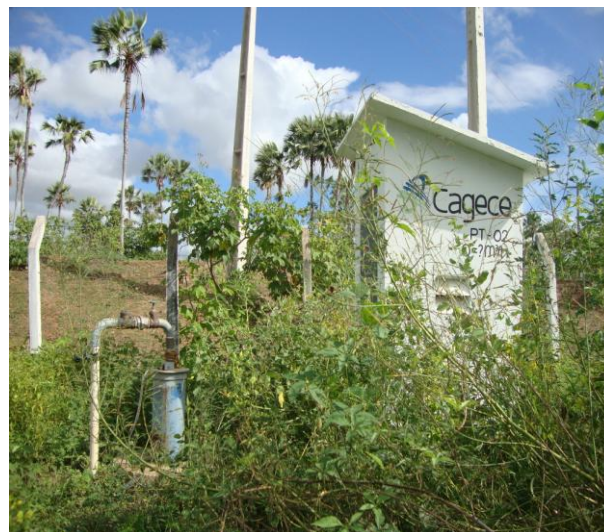
Foto 2 – Vista do PT-02.

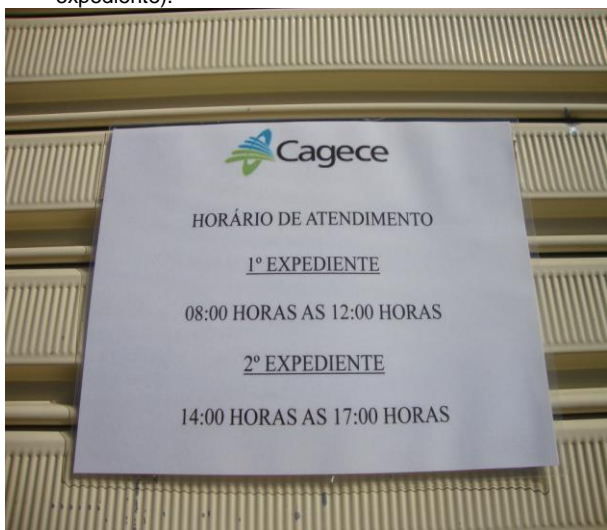
3	O escritório/loja de atendimento permanece aberto durante todo o horário de expediente?	N	22	03.01	F82, F83 e F128
Obs: No dia da visita <i>in loco</i> foi constatado que quando a gestora necessita sair é fechado.					
4	Existe aviso de atendimento prioritário para pessoas deficientes, idosos, gestantes, lactantes, e ainda, pessoas acompanhadas de crianças de colo?	S	22	03.01	F129
5	O usuário recebe o protocolo, informando o prazo para atendimento de sua solicitação?	S	22	03.06	F130
Obs: fl.85 do Processo PCSB/CSB/0006/2013.					
6	Existe acesso <i>on line</i> ao sistema comercial?	S	22	03.01	-

Foto 82 – Vista externa do escritório/loja de atendimento ao usuário (fechada no horário de expediente, 15:10h).

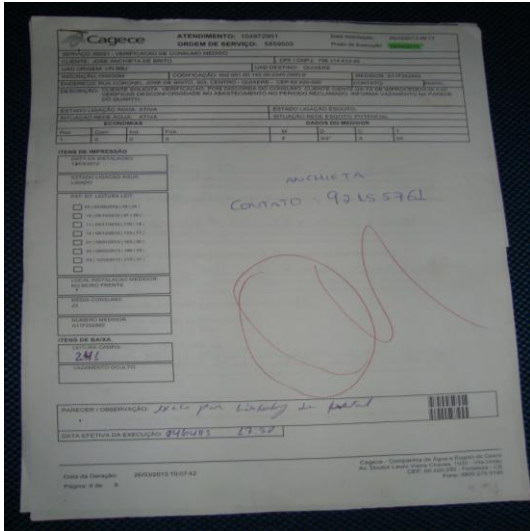
Foto 103 – OS de verificação no consumo, com data de solicitação de 26/03/13 e execução de 4/04/13.

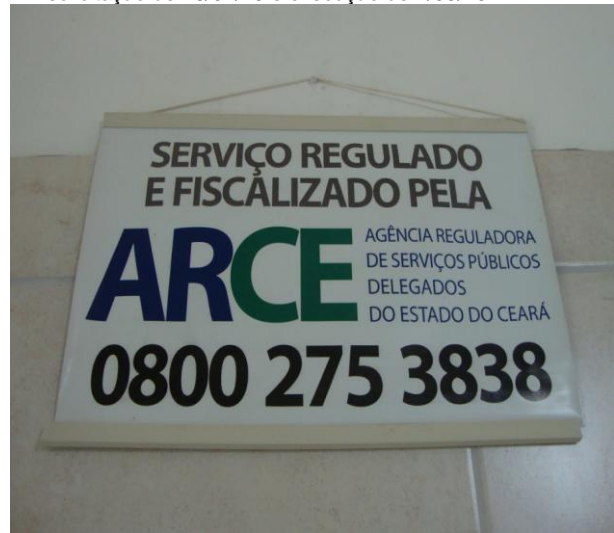
Foto 124 – Divulgação do teleatendimento da ARCE.
