**RELATÓRIO DE FISCALIZAÇÃO
RF/CSB/0008/2013**

Assunto: Fiscalização do Sistema de Abastecimento
de Água do Município de Itaiçaba

COORDENADORIA DE SANEAMENTO BÁSICO

Fortaleza – CE
Junho/2013

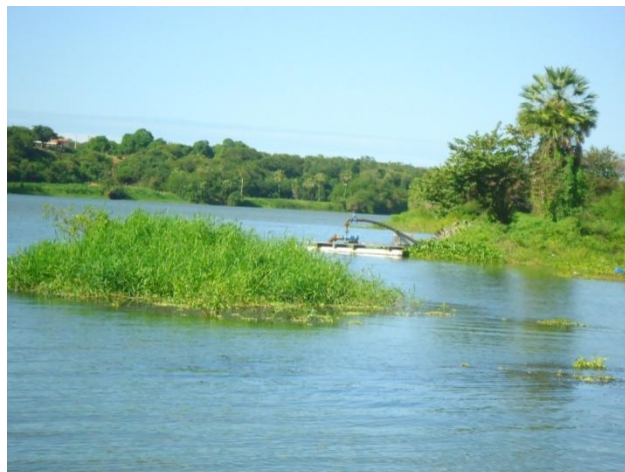
Foto 2 – Captação Superficial – Rio Jaguaribe.

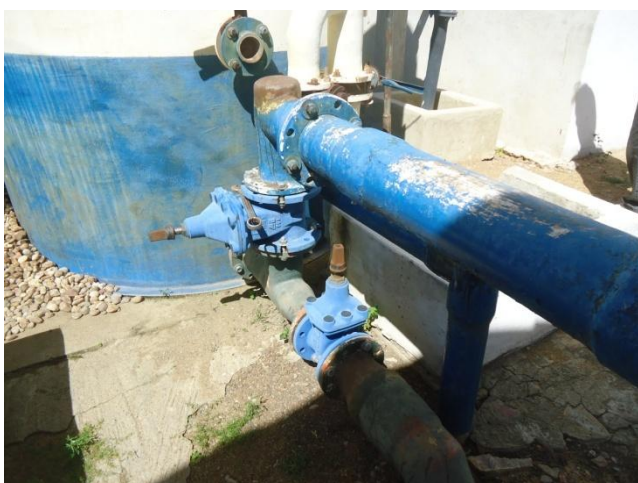
Foto 17 – Registro F-02.

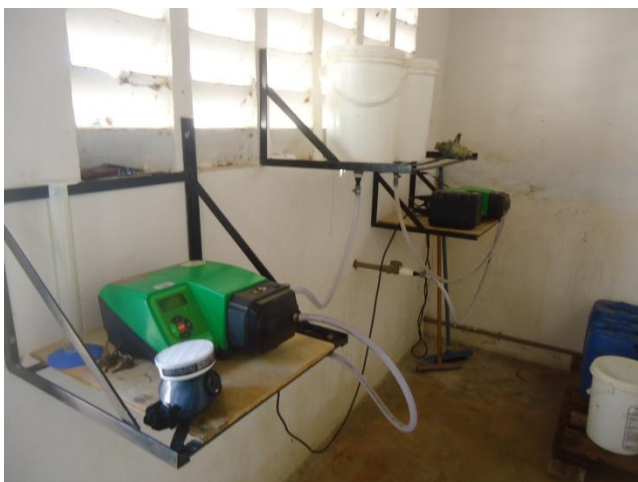
Foto 21 – Dosador de PAC e Polímero.

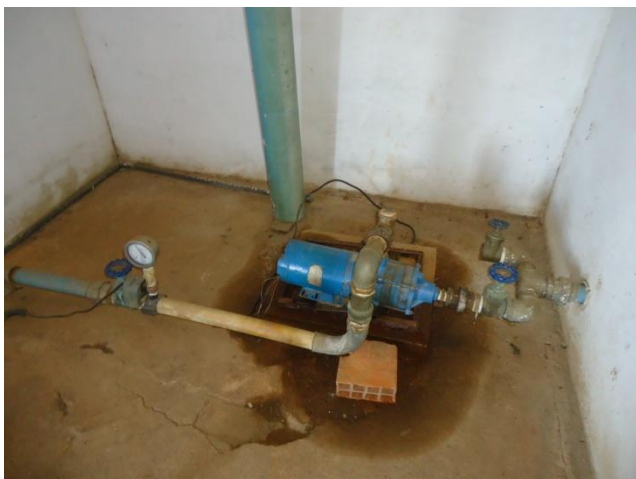
Foto 36 – EERD-01.

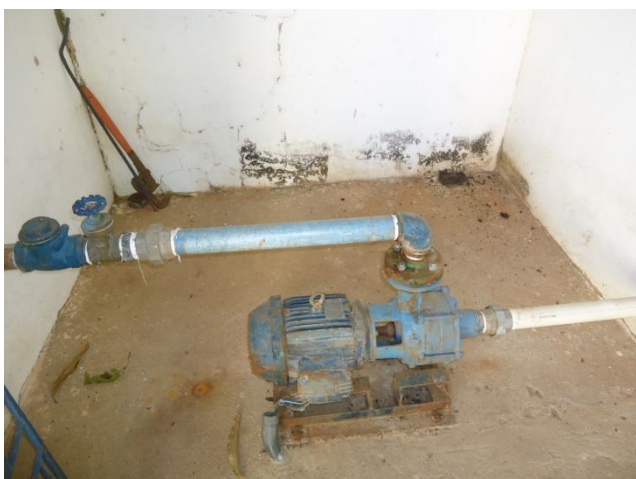
Foto 38 – EERD-02.

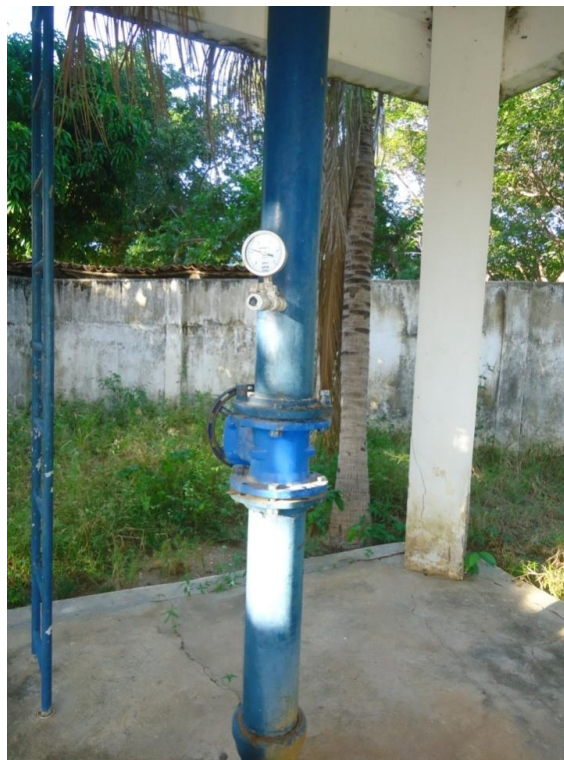
Foto 49 – Manômetro para medição de nível.

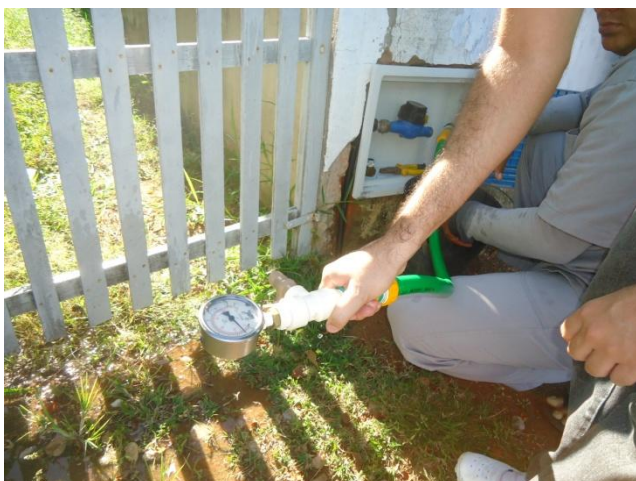
Foto 56 – Medição de pressão instantânea – Av. Cícero Paulo, 29 - Centro.

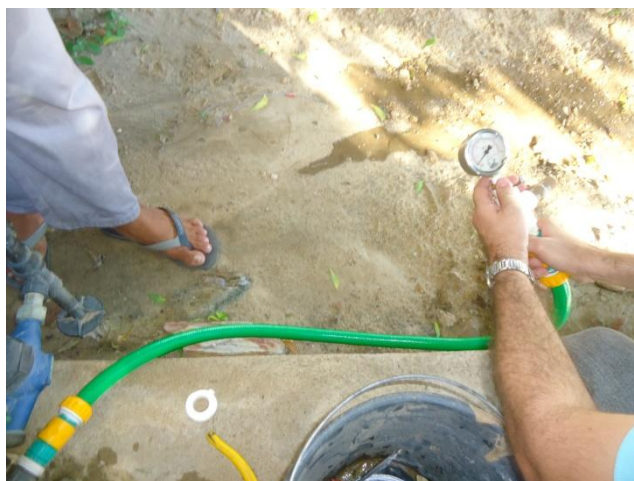
Foto 57 – Medição de pressão instantânea – Rua Franciso Félix, 358 – São Francisco.
