**RELATÓRIO DE FISCALIZAÇÃO
RF/CSB/0008/2014**

**Assunto: Fiscalização do Sistema de Abastecimento
de Água do Município de Jaguaruana**

COORDENADORIA DE SANEAMENTO BÁSICO

**Fortaleza – CE
Janeiro/2014**

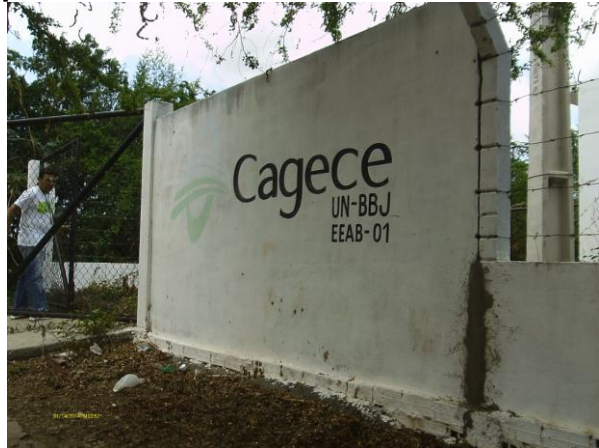
Foto 2 - Casa de abrigo do QC da EEAB-01: área delimitada e identificada.

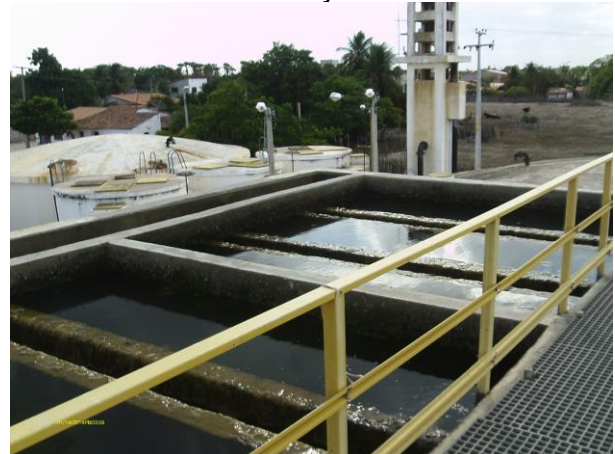
Foto 9 - Decantador: passarelas.

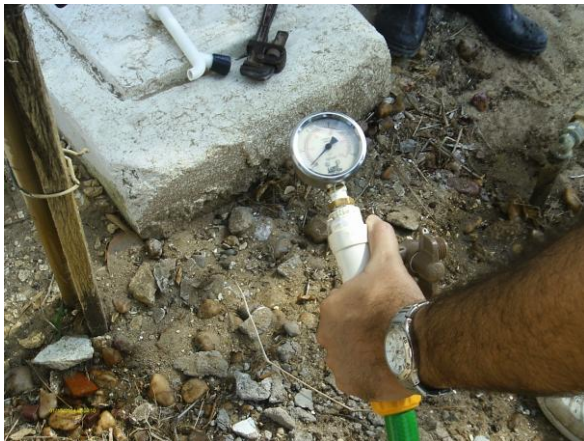
Foto 49 - Medição instantânea de pressão: Sítio DNCOS, 24.

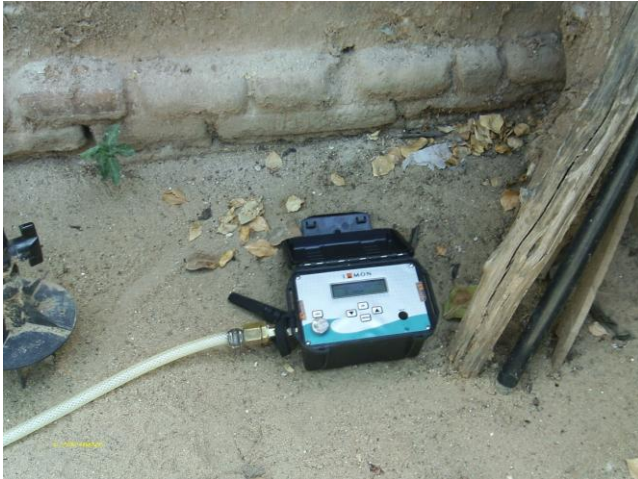
Foto 53 - Medição instantânea de pressão:
Rua João Francisco Rodrigues, 1929.

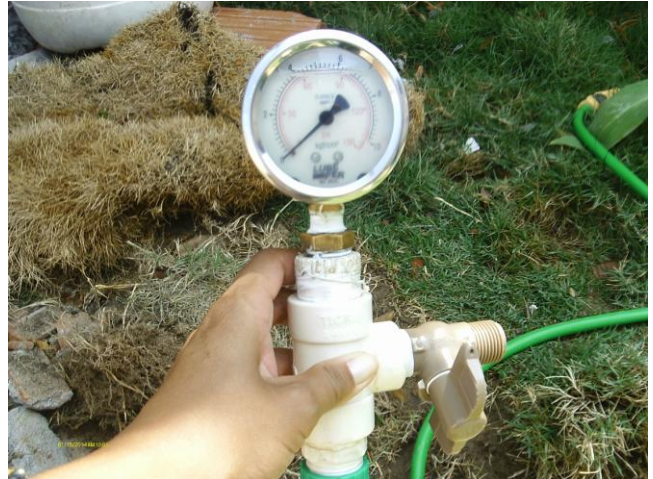
Foto 54 - Medição instantânea de pressão:
Rua 04 – COHAB, 91.

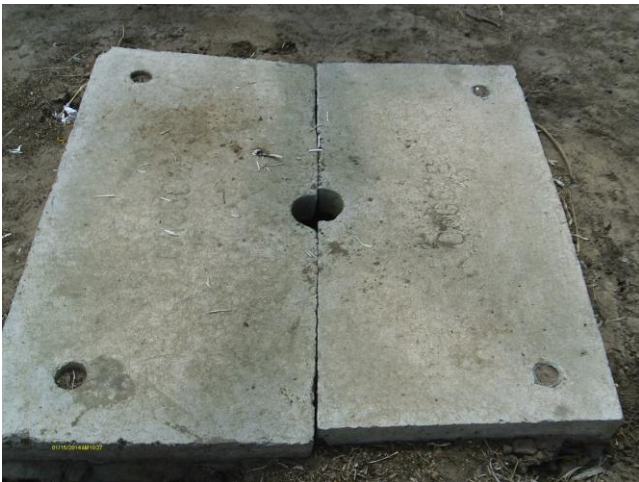
Foto 59 - Registro de descarga na rede de distribuição: Vila do Dió I.

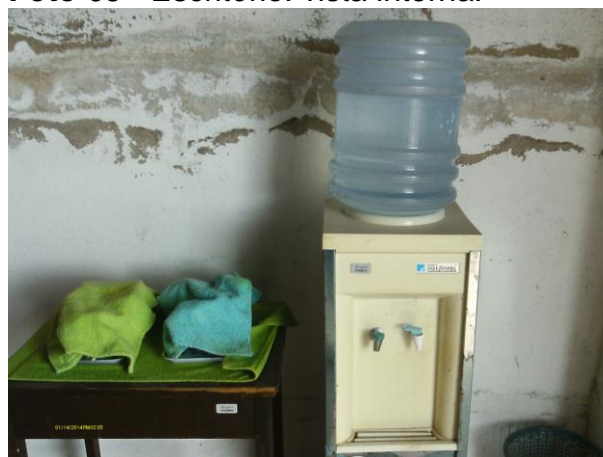
Foto 67 - Escritório: oferta de água para funcionários e usuários.
