**RELATÓRIO DE FISCALIZAÇÃO  
RF/CSB/0010/2013**

Assunto: Fiscalização do Sistema de Abastecimento  
de Água do Município de  
Morrinhos

**COORDENADORIA DE SANEAMENTO BÁSICO**

Fortaleza – CE  
Junho/2013

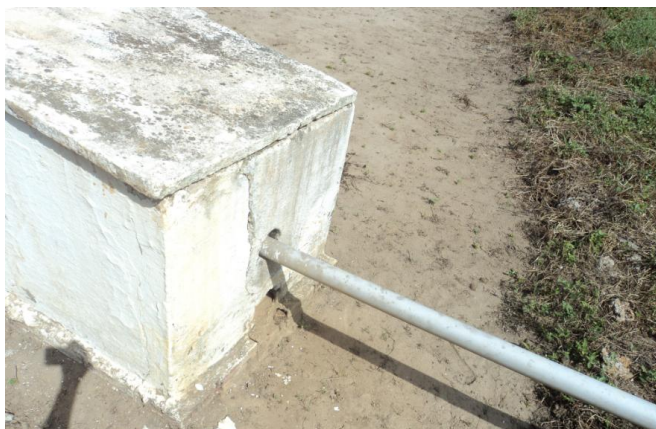
**Foto 17** – PT-15: estrutura.

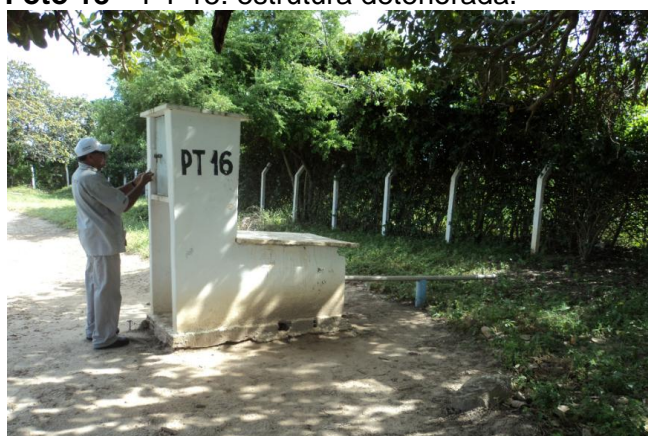
**Foto 20** – PT-16: área e identificação.

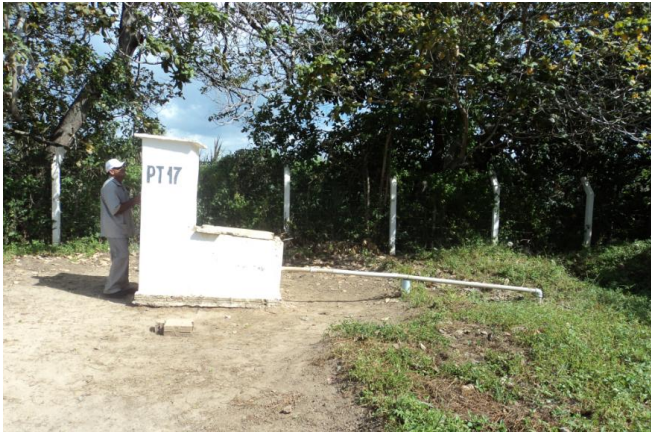
**Foto 25** – PT-17: identificação.

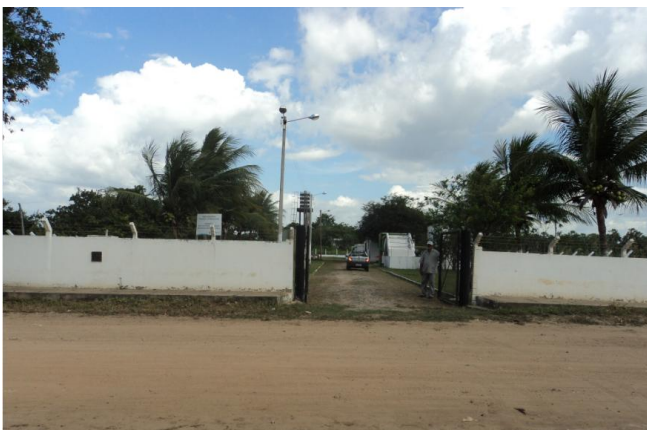
**Foto 33** – ETA: área de acesso.

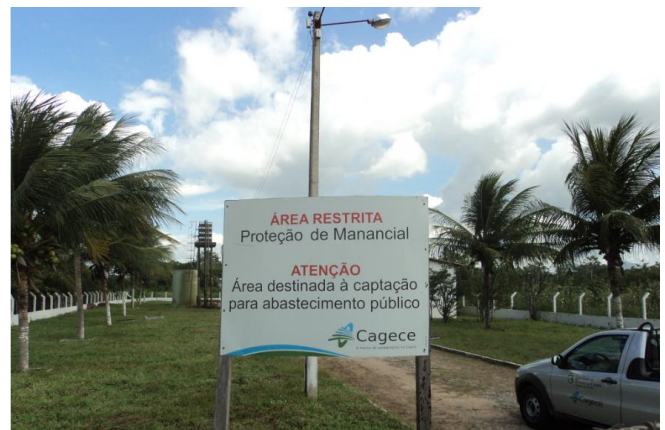
**Foto 34** – ETA: identificação.

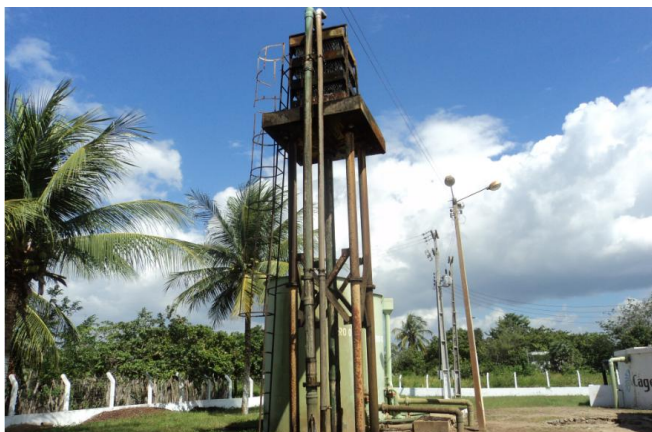
**Foto 35** – Aerador.

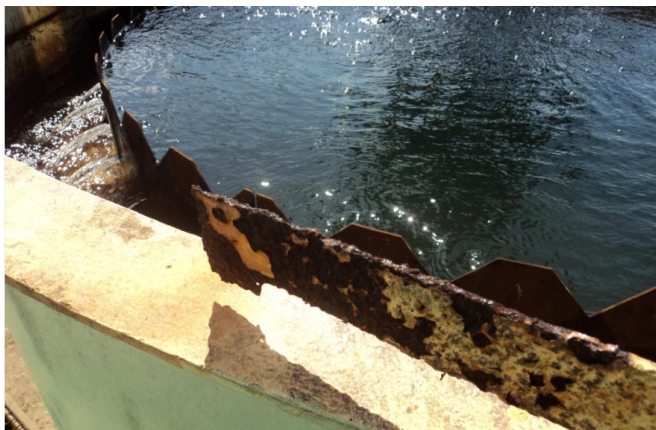
**Foto 41** – Filtro-01

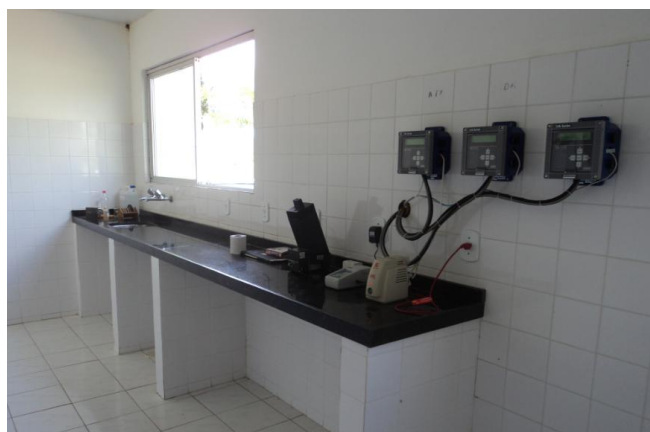
**Foto 50** – Laboratório: vista geral.

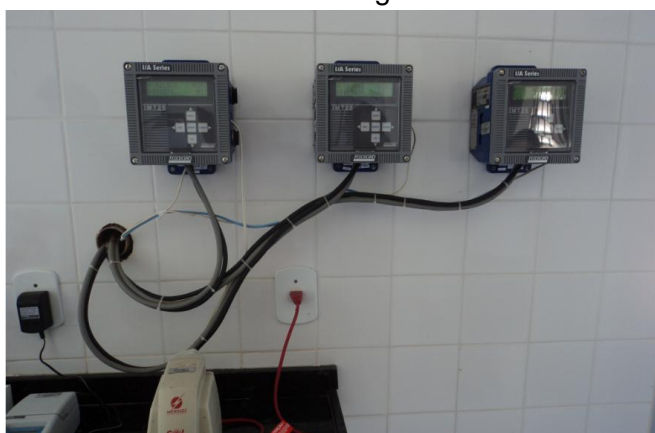
**Foto 51** – Laboratório: equipamentos do laboratório.

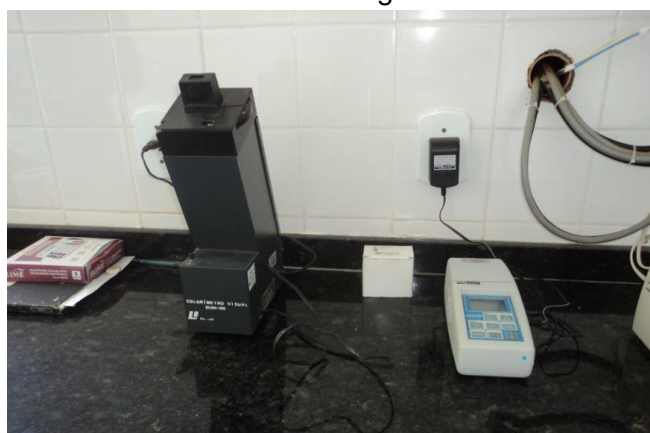
**Foto 52** – Laboratório: equipamentos do laboratório.

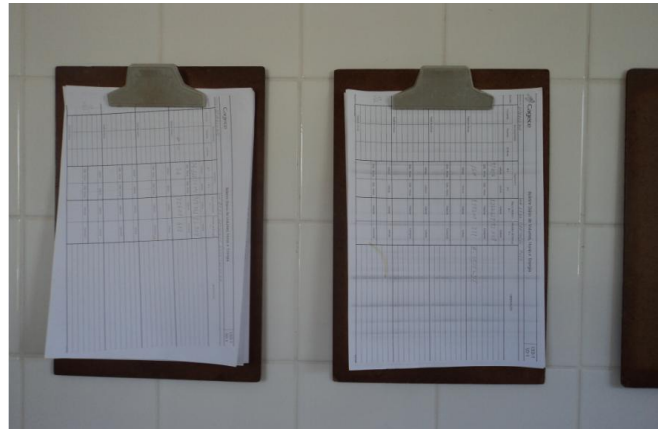
**Foto 54** – Laboratório: boletim de volumes de EEAB e EEAT.

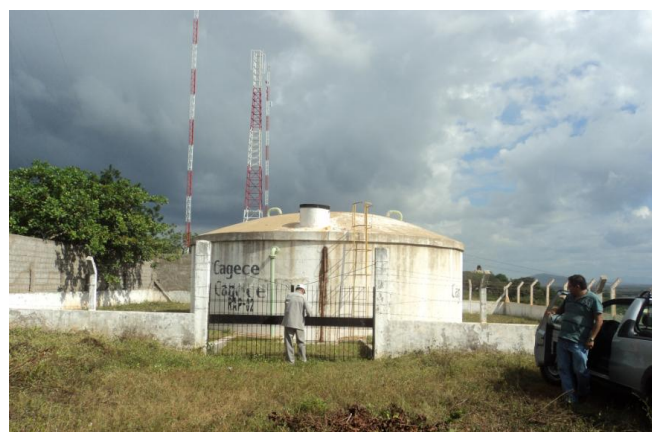
**Foto 73** – RAP-02: área de acesso.
