**RELATÓRIO DE FISCALIZAÇÃO
RF/CSB/0012/2013**

**Assunto: Fiscalização do Sistema de Abastecimento
de Água do Município de Catunda**

COORDENADORIA DE SANEAMENTO BÁSICO

**Fortaleza – CE
Julho/2013**

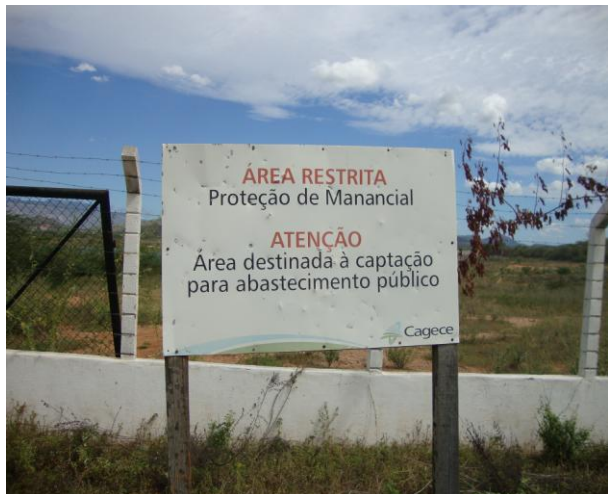
Foto 1 – Placa indicativa da área destinada à captação para abastecimento público.

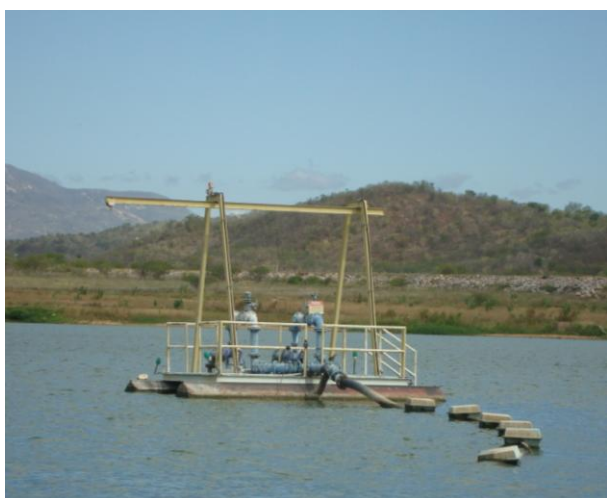
Foto 5 – Vista do flutuante da captação no Açude Carmina.

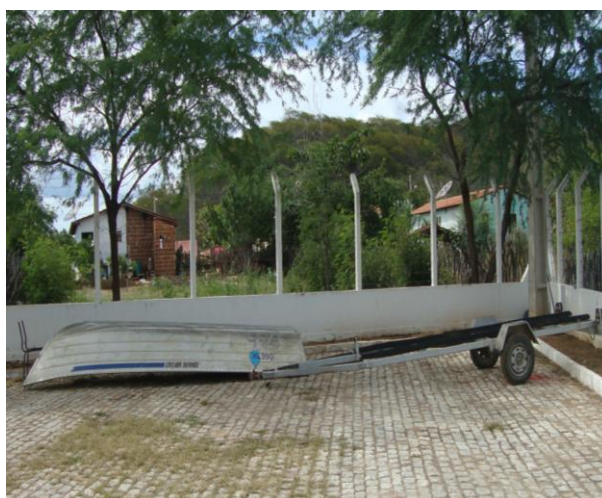
Foto 6 – Bote utilizado no acesso à captação.

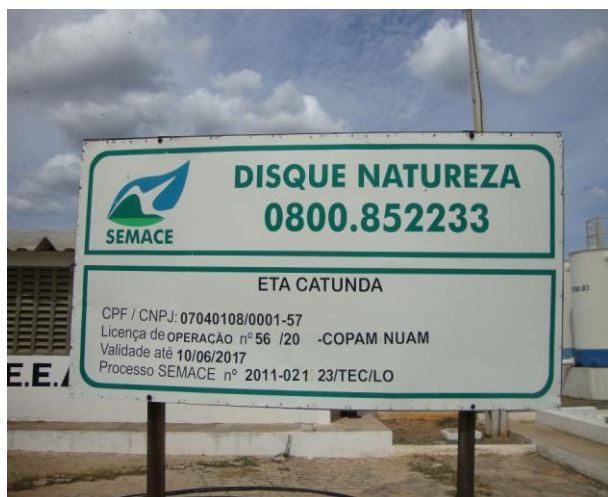
Foto 9 – Placa de licenciamento ambiental da SEMACE com prazo de validade em 10/06/17.

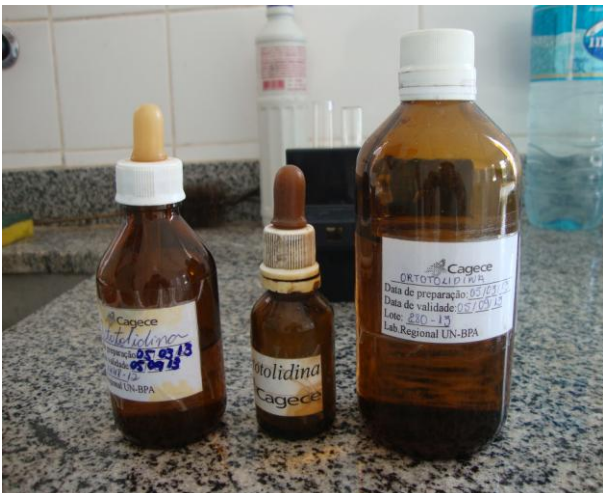
Foto 39 – Reagentes químicos de ortotolidina, com validade até 5/09/13.

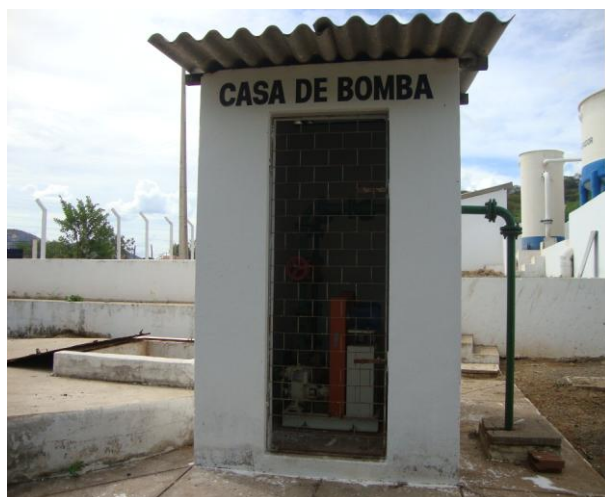
Foto 57 - Casa de abrigo das EEAT-01, EELF-01 e EEAT-02.

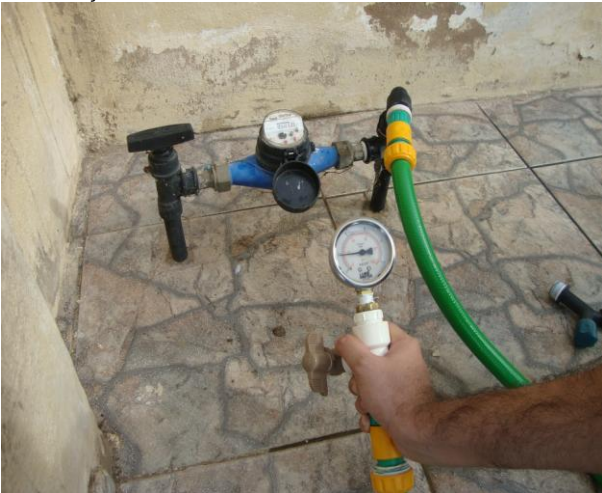
Foto 80 - Medição de pressão instantânea na Rua Passagem Angelim, nº 517 - Centro.

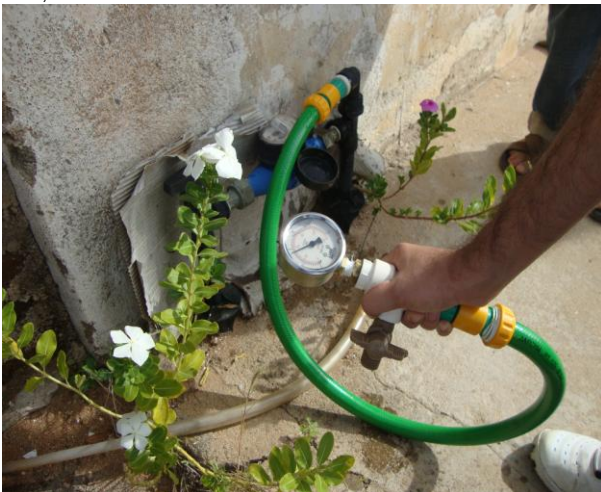
Foto 82 - Medição de pressão instantânea na Rua Morro, nº 902 - Alto da Caixa D'Água.

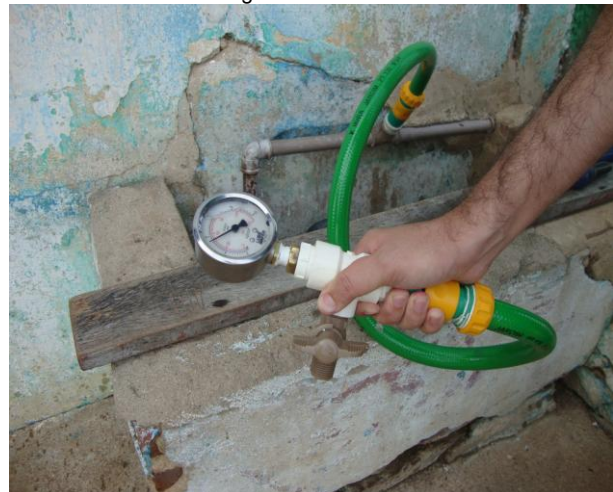
Foto 83 - Medição de pressão instantânea na Rua das Pedrinhas, nº 86 - Beira Rio.

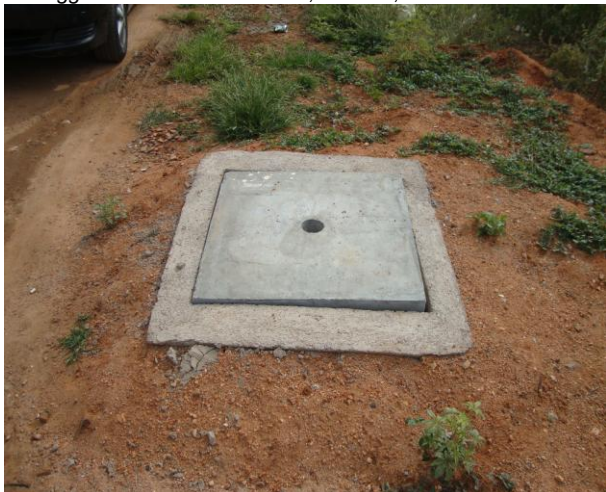
Foto 86 – Registro de descarga na Rua Antônio Timbó, nº 423.

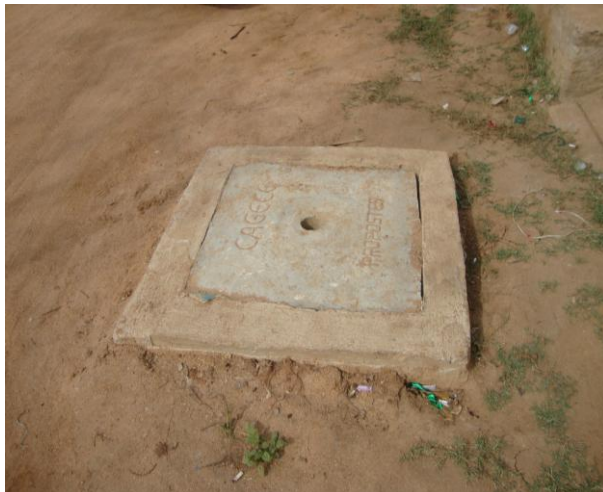
Foto 88 – Registro de descarga na Rua Raimunda Camelo Gomes, s/n.

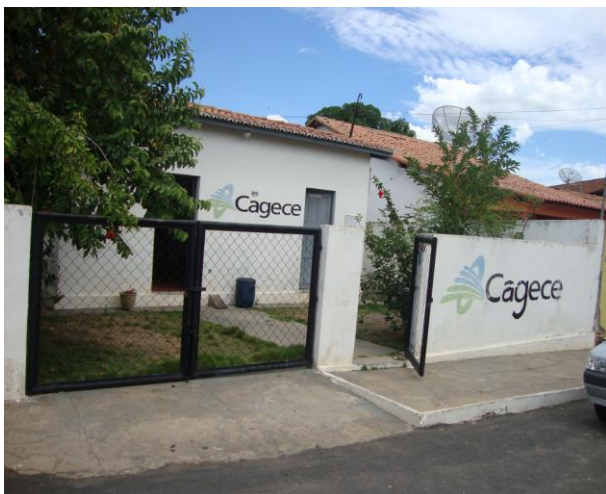
Foto 89 – Vista externa do escritório/loja de atendimento ao usuário.

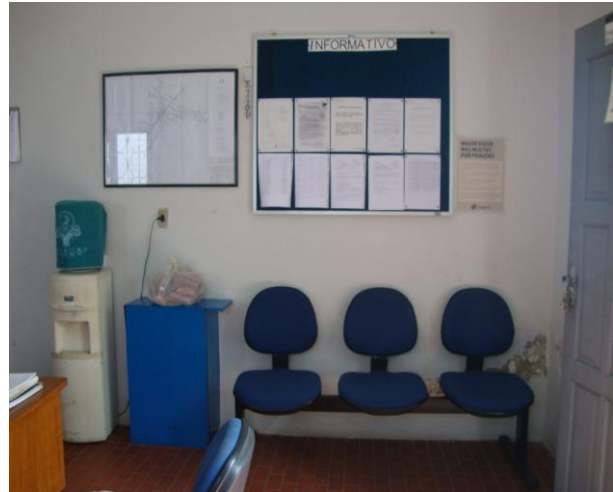
Foto 92 – Assentos para os usuários em espera ao atendimento.

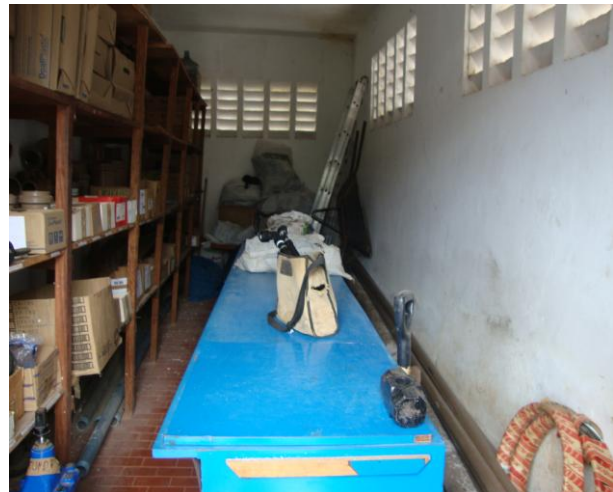
Foto 94 – Almojarifado (localizado no escritório/loja do SAA de Catunda).

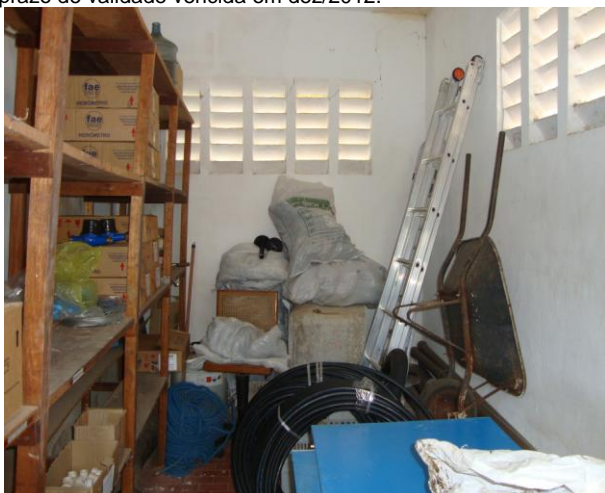
Foto 95 – Almojarifado (localizado no escritório/loja do SAA de Catunda).

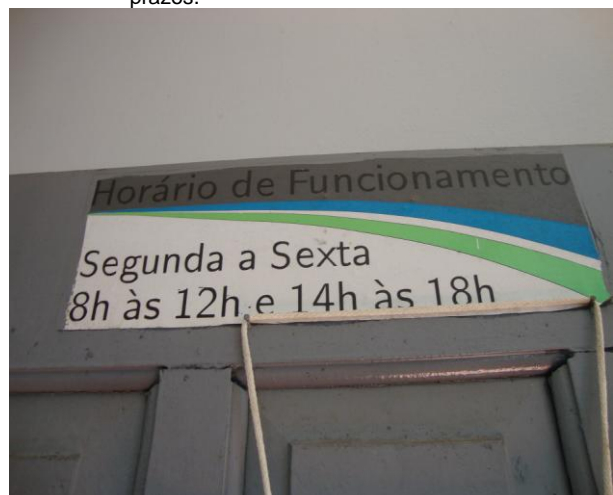
3	O escritório/loja de atendimento permanece aberto durante todo o horário de expediente?	S	22	03.01	F120 e F121
	Obs: No dia da visita <i>in loco</i> foi constatado que quando a gestora necessita sair é deixado um aviso na porta (F121).				
4	Existe aviso de atendimento prioritário para pessoas deficientes, idosos, gestantes, lactantes, e ainda, pessoas acompanhadas de crianças de colo?	S	22	03.01	F122
5	O usuário recebe o protocolo, informando o prazo para atendimento de sua solicitação?	S	22	03.06	F123
6	Existe acesso <i>on line</i> ao sistema comercial?	S	22	03.01	-

Foto 120 – Horário de atendimento.

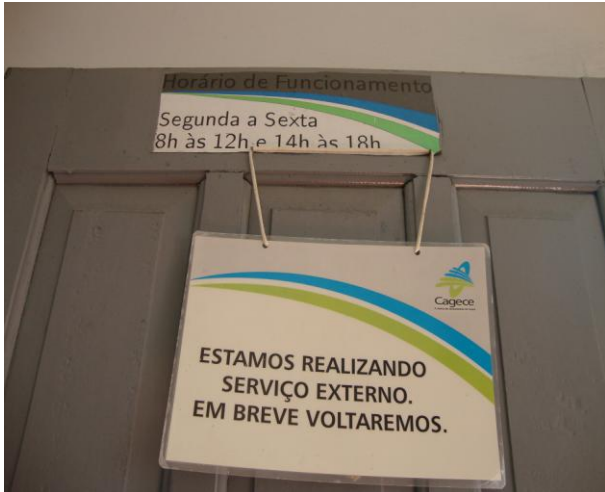
Foto 121 – Aviso de serviço externo.
