**RELATÓRIO DE FISCALIZAÇÃO
RF/CSB/0012/2018
(PCSB/CSB/0039/2018)**

**Assunto: Fiscalização dos Sistemas de
Abastecimento de Água e de Esgotamento Sanitário
do Município de Juazeiro do Norte**

COORDENADORIA DE SANEAMENTO BÁSICO

Julho/2018

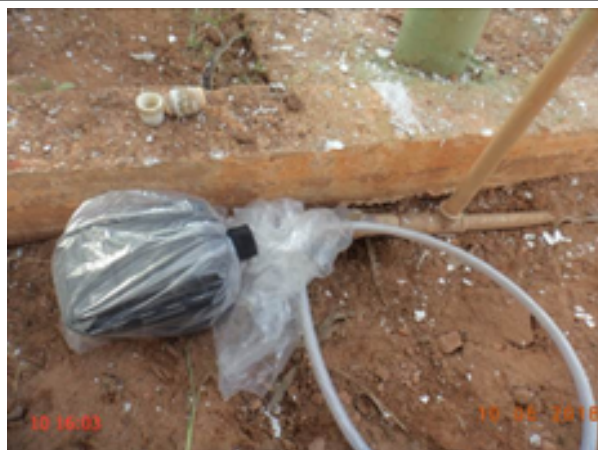
Foto 4 – RDA: datalogger instalado no endereço Colina do Horto, S/N.

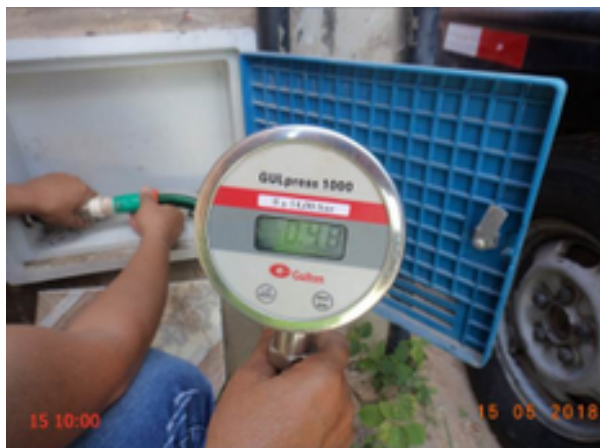
A ARCE realizou medições instantâneas de pressão em pontos, devidamente espaçados na rede de distribuição, do SAA de Juazeiro do Norte, mais especificamente nos cavaletes de ligação. Constatou-se pressão fora da faixa de 10 a 50 mca nos seguintes endereços (Anexo II – item 36; Anexo III – Quadro 1; Fotos 5 a 10):

Foto 5 – RDA: medição instantânea de pressão no endereço Rua do Horto, nº 1038.

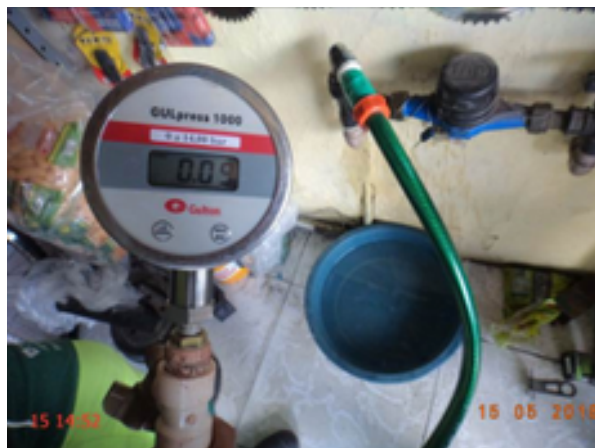
Foto 6 – RDA: medição instantânea de pressão no endereço Av. Paraná, nº 288 – Romeirão.

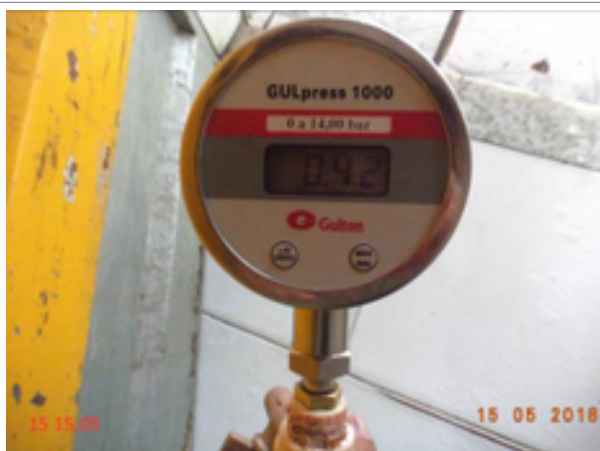
Foto 7 – RDA: medição instantânea de pressão no endereço Av. Nossa Senhora Aparecida, nº 373 – João Cabral.

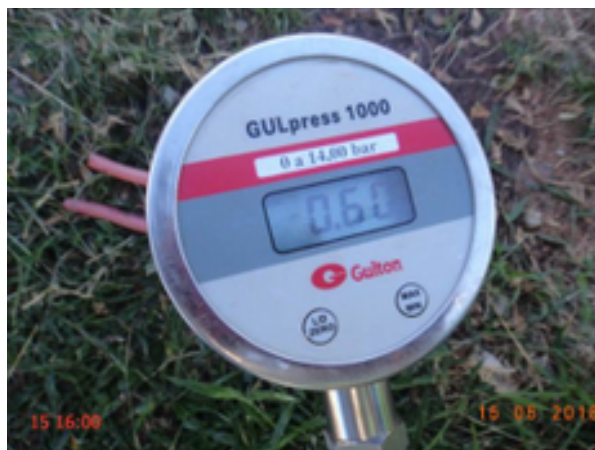
Foto 8 – RDA: medição instantânea de pressão na Praça dos Franciscanos.

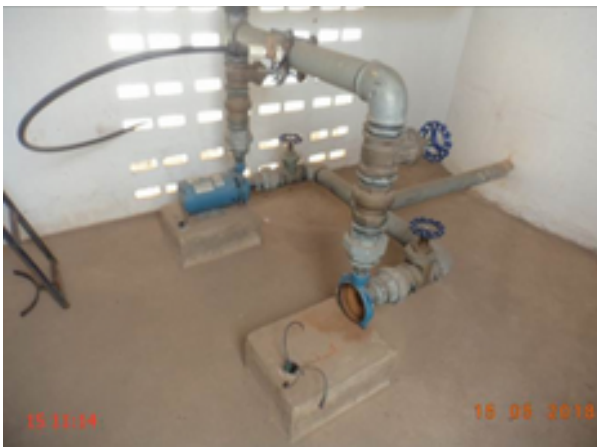
Foto 15 – EEAT-20 (MCMV TC 03): apenas uma bomba instalada.

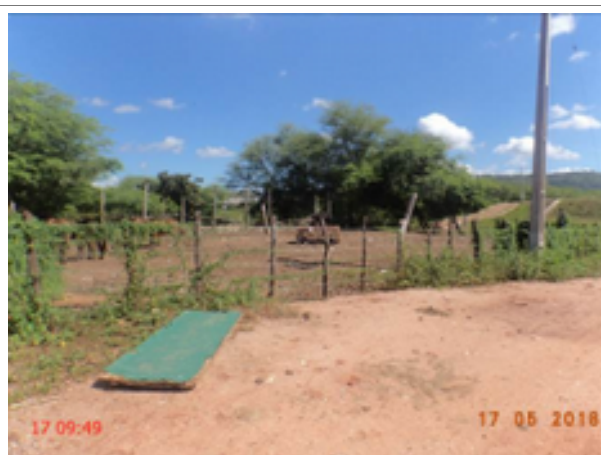
Foto 24 – ETE Malvas: presença de animais dentro do terreno.

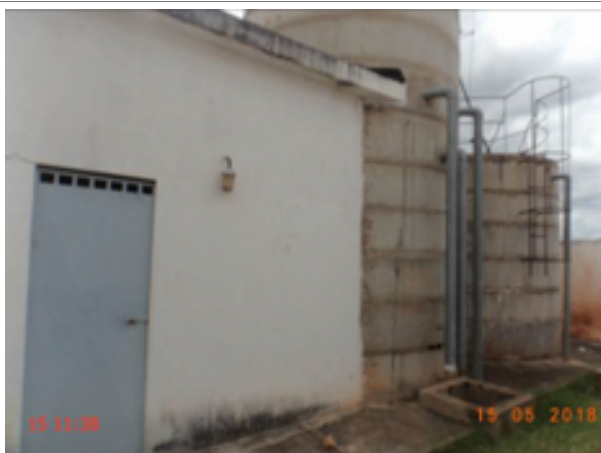
Foto 33 – EEAT-05: ausência de identificação.

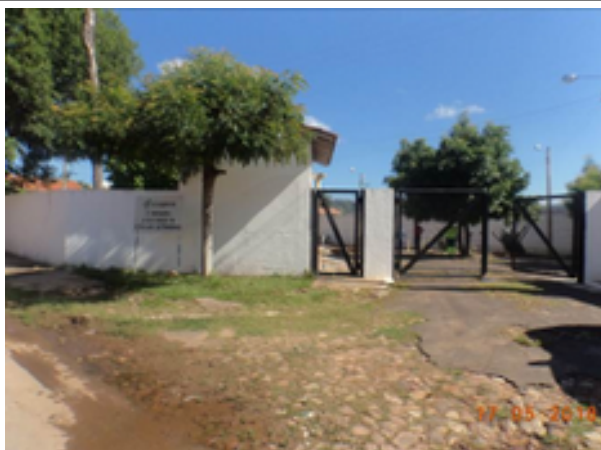
- Ocorre vazamento nos reservatórios RAP-09 e RAP-Timbaúba (1) (Anexo II – item 49; Fotos 46 e 47);
- As elevatórias de esgoto EEE Salesianos, EEE Malvas e ETP Paraná não estão identificadas (Anexo II – item 20; Fotos 48 a 50);

Foto 49 – EEE Malvas: sem identificação

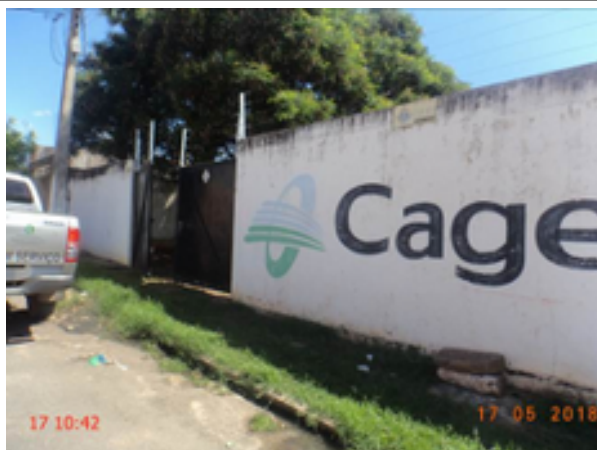
Foto 50 – ETP-Paraná: ausência de identificação.

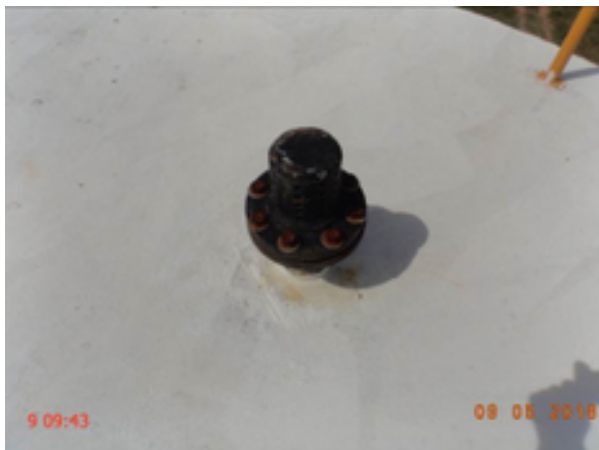
- A tubulação de ventilação dos reservatórios RAP-06, RAP-16 e REL-17 está inadequada (Anexo II – item 38; Fotos 53 a 55);

Foto 55 – REL-17: tubulação de ventilação inadequada.

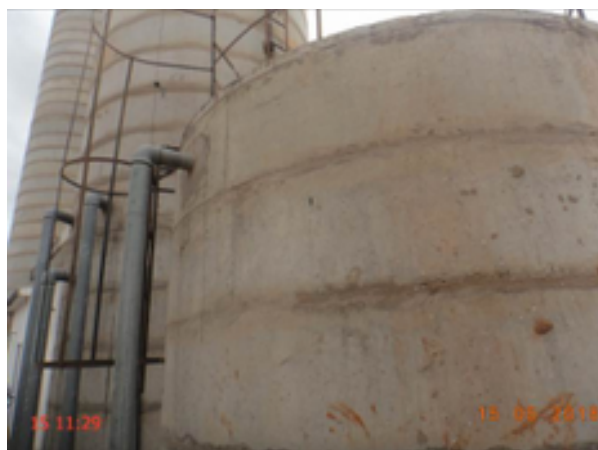
Foto 62 – RAP-21: ausência de identificação/escada de acesso em corrosão/guarda-corpo em corrosão.

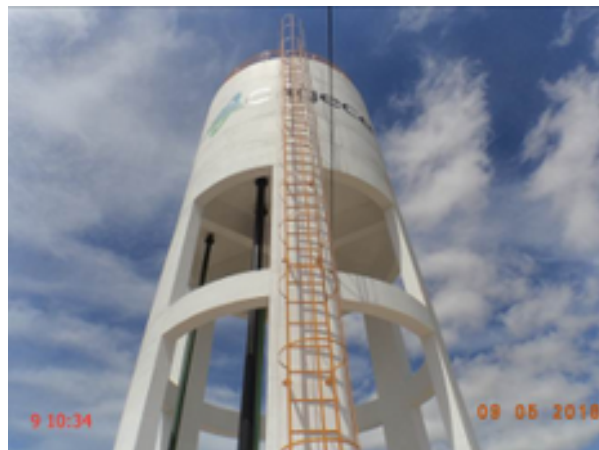
Foto 68 – REL-16: sem identificação.

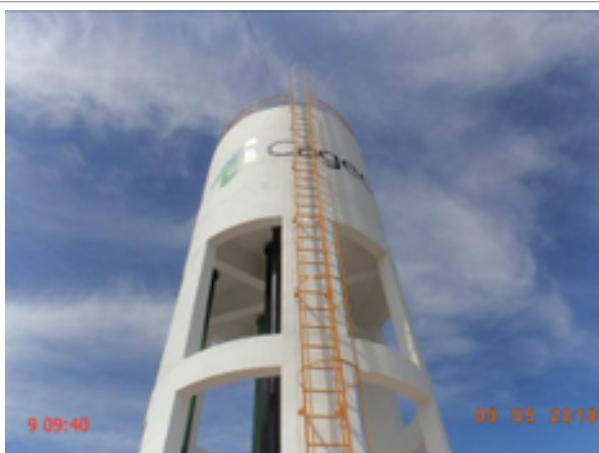
Foto 69 – REL-17: sem identificação.

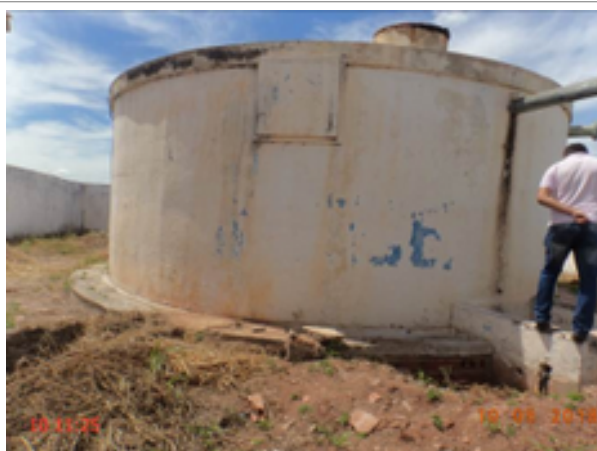
Foto 76 – RAP-18: pintura deteriorada/sem escada de acesso.

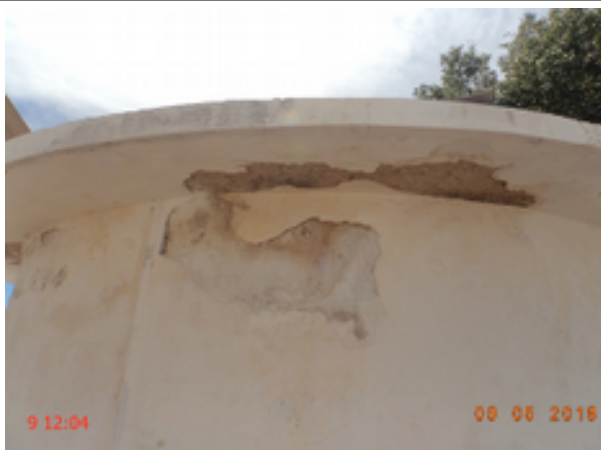
- O reboco na laje de cobertura do reservatório RAP-Timbaúba (2) está danificado (Anexo II – item 44; Foto 85);
- Ocorre acúmulo de águas pluviais na laje de cobertura dos reservatórios RAP-02, RAP-03, RAP-04 e RAP-Timbaúba (1) (Anexo II – item 44; Fotos 86 a 88);

Foto 85 – RAP-Timbaúba (2): reboco da laje de cobertura danificada.

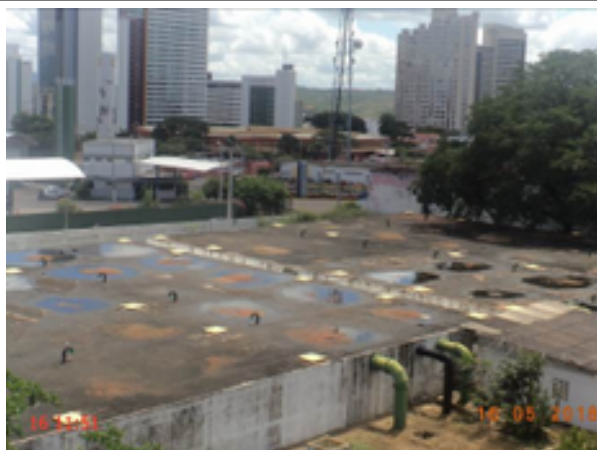
Foto 86 – RAP-02/RAP-03: acúmulo de águas pluviais na laje de cobertura.

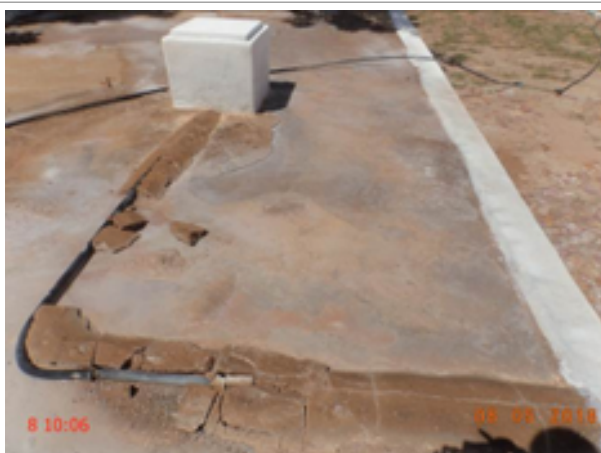
Foto 87 – RAP-04: acúmulo de águas pluviais na laje de cobertura.

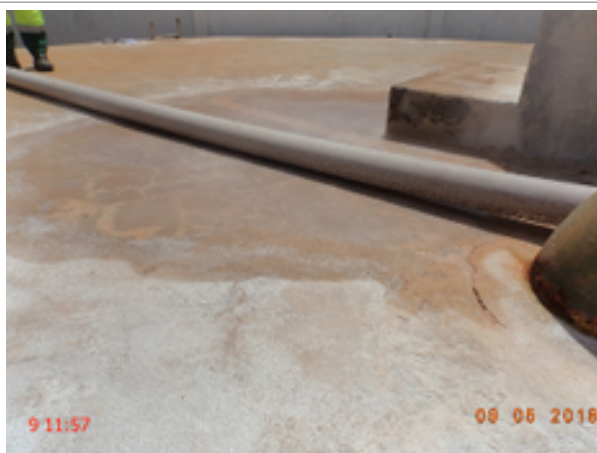
Foto 88 – RAP-Timbaúba (1): acúmulo de águas pluviais na laje de cobertura.

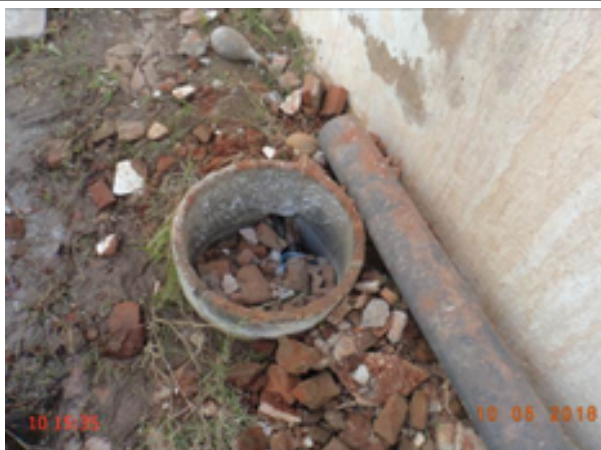
- Há caixas de inspeção sem tampa ou grade de proteção na área dos reservatórios RAP-03, RAP-08, RAP-09, RAP-12, RAP-18, RAP-Timbaúba (1), RAP-Timbaúba (2), REL-06, REL-07/REL-08 (MCMV TC 01), REL-09/REL-10 (MCMV TC 02), REL-11/REL-12 (MCMV TC 03) e REL-13 (MCMV TC 04) (Anexo II – item 43; Fotos 90 a 107);

Foto 93 – RAP-12: caixa de inspeção sem tampa ou grade de proteção.

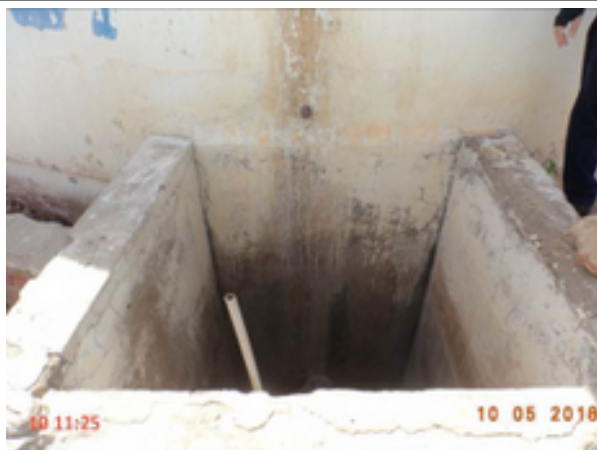
Foto 94 – RAP-18: caixa de inspeção sem tampa ou grade de proteção.

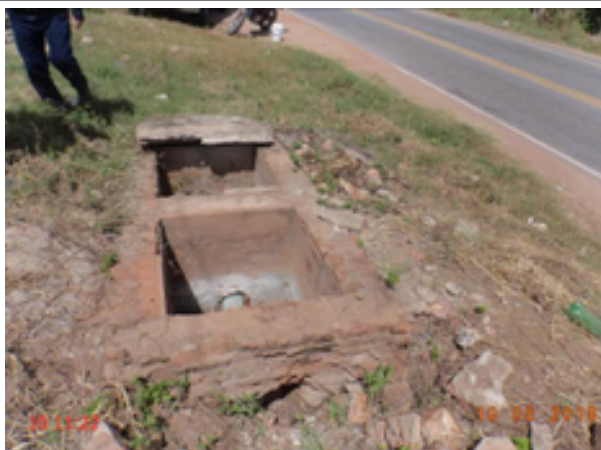
Foto 95 – RAP-18: caixa de inspeção sem tampa ou grade de proteção.

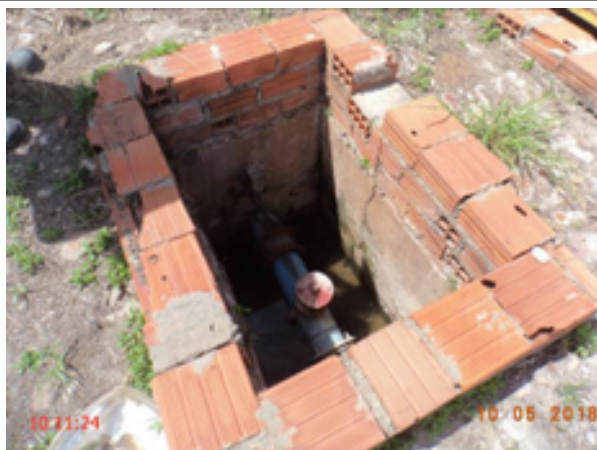
Foto 96 – RAP-18: caixa de inspeção sem tampa ou grade de proteção.

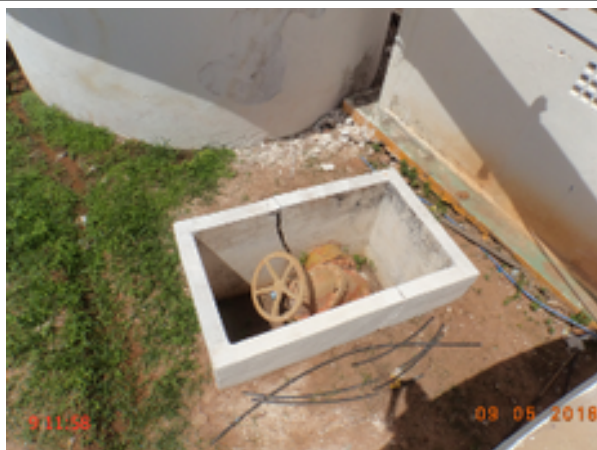
Foto 98 – RAP-Timbaúba (2): caixa do registro sem tampa ou grade de proteção.

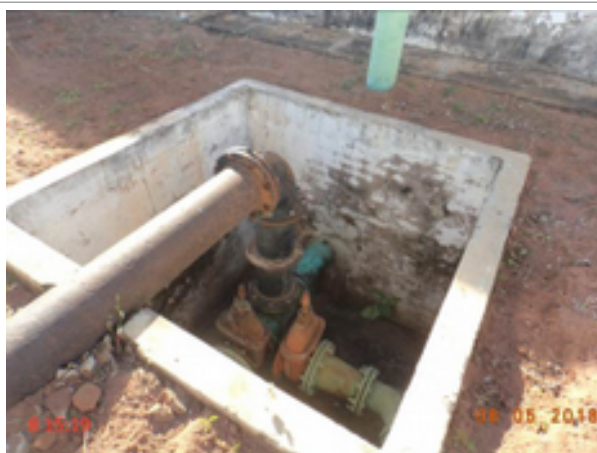
Foto 100 – REL-06: caixa de inspeção sem tampa ou grade de proteção.

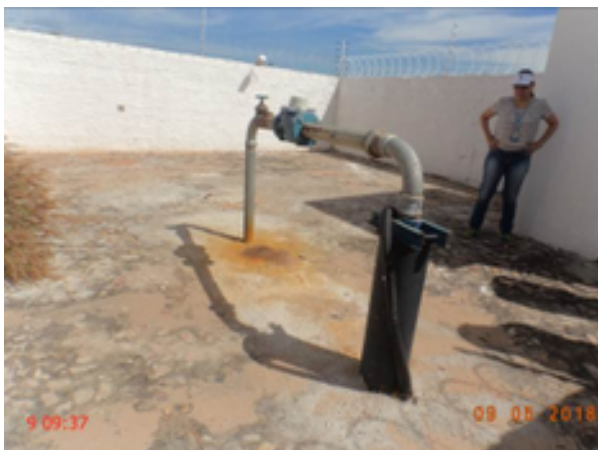
Foto 115 – PT-Belo Monte (parte baixa): sem identificação.

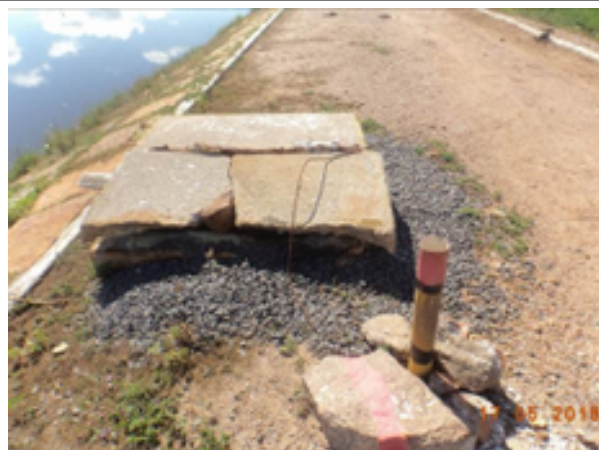
Foto 146 – ETE Malvas: caixa de inspeção danificada na LAN (1).

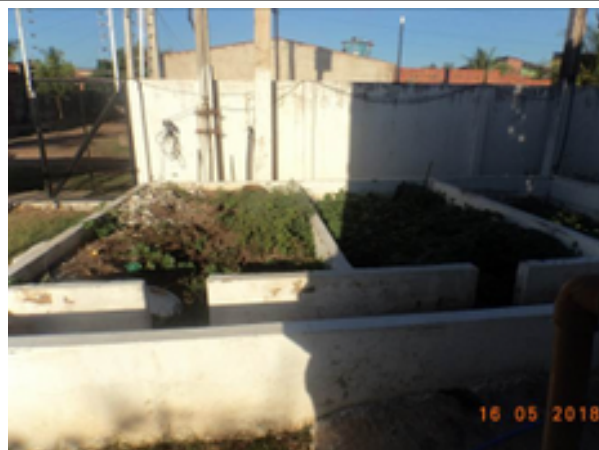
Foto 158 – ETE Vila Três Marias: acúmulo de lodo e vegetação em excesso nos leitos de secagem.

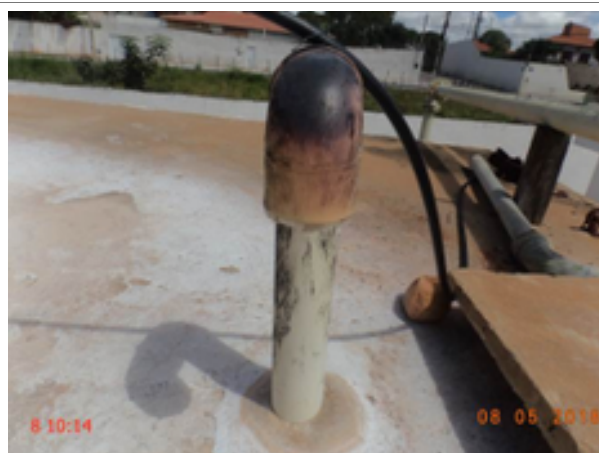
- Ocorre acúmulo de material e vegetação em excesso nos leitos de secagem da ETE Vila Três Marias (Anexo II – item 27; Foto 158)
- A tubulação de ventilação dos reservatórios RAP-04, RAP-05, RAP-08, RAP-09, RAP-16, RAP-Timbaúba (2), RAP-19/RAP-20 (MCMV TC 01), RAP-21/RAP-22 (MCMV TC 02), RAP-23/RAP-24 (MCMV TC 03), RAP-25 (MCMV TC 04), REL-02 e REL-15 está sem tela de proteção (Anexo II – item 39; Fotos 159 a 172);

Foto 160 – RAP-05: tubulação de ventilação sem tela de proteção.

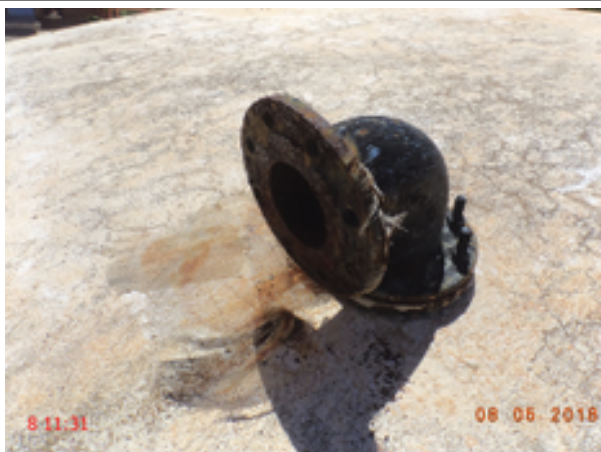
Foto 163 – RAP-16: tubulação de ventilação sem tela de proteção.

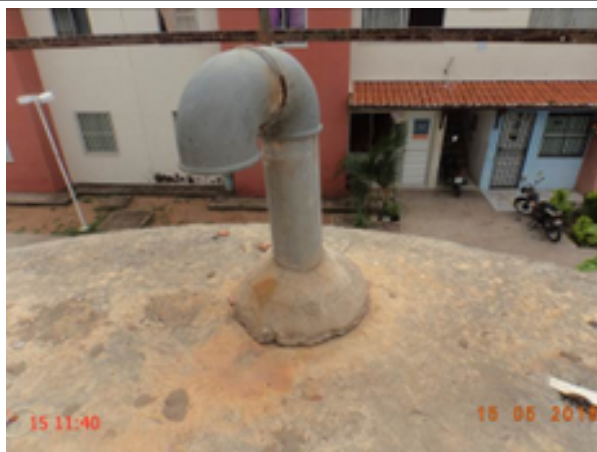
Foto 164 – RAP-19: tubulação de ventilação sem tela de proteção.

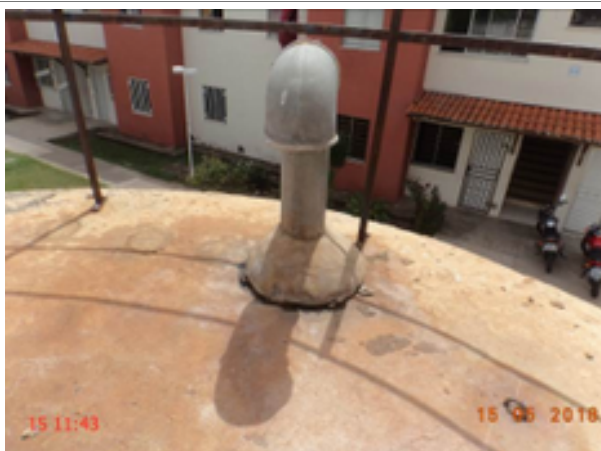
Foto 165 – RAP-20: tubulação de ventilação sem tela de proteção.

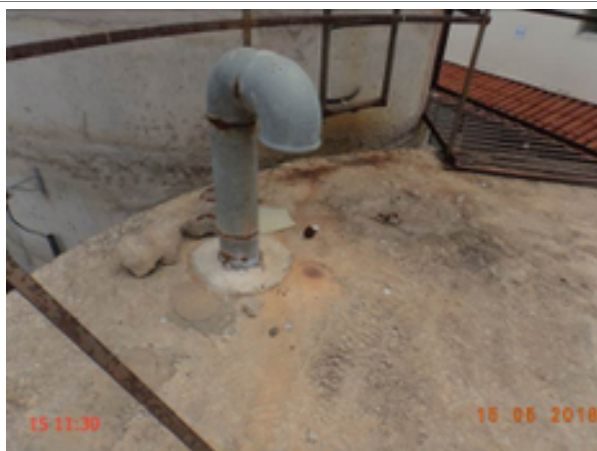
Foto 166 – RAP-21: tubulação de ventilação sem tela de proteção.

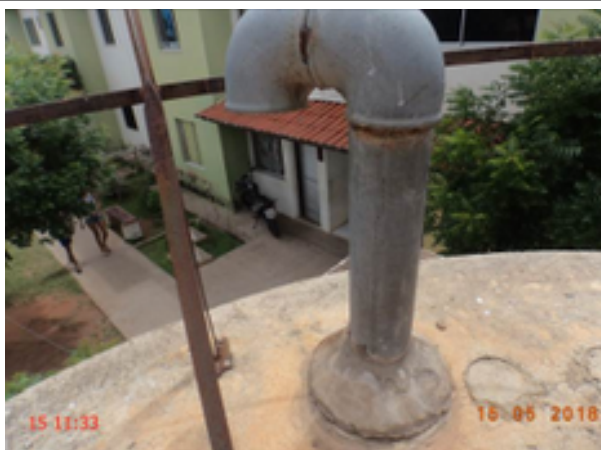
Foto 167 – RAP-22: tubulação de ventilação sem tela de proteção.

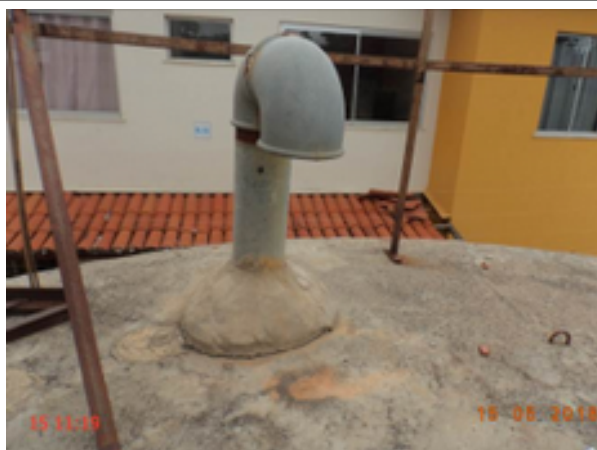
Foto 168 – RAP-23: tubulação de ventilação sem tela de proteção.

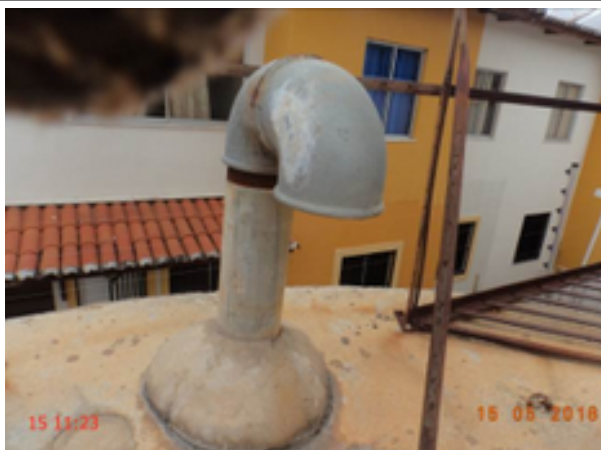
Foto 169 – RAP-24: tubulação de ventilação sem tela de proteção.

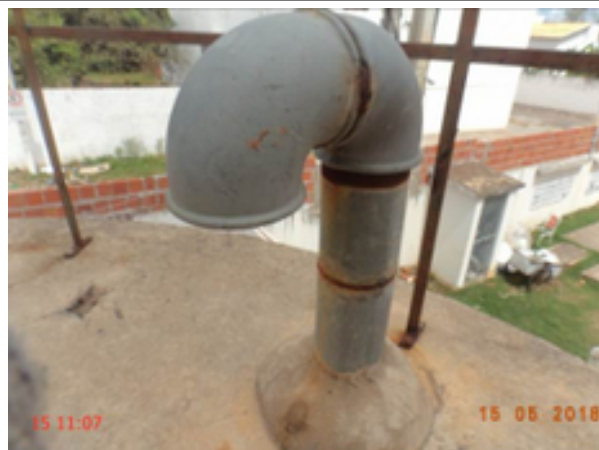
Foto 170 – RAP-25: tubulação de ventilação sem tela de proteção.

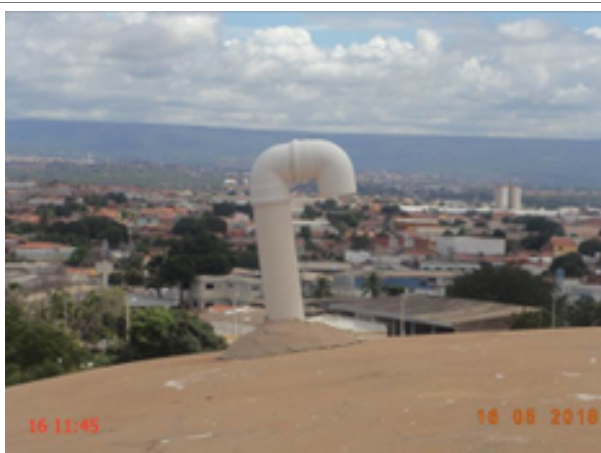
Foto 171 – REL-02: tubulação de ventilação sem tela de proteção

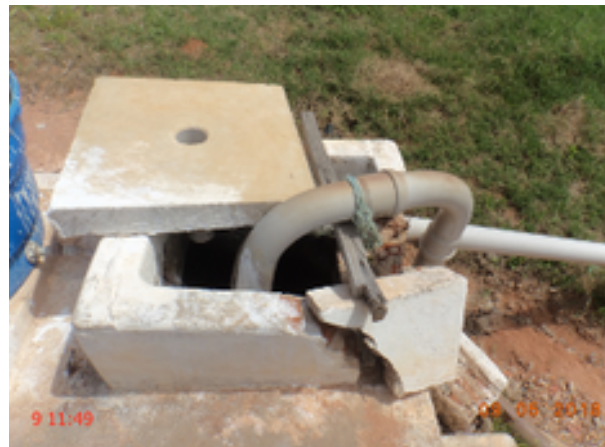
- As tampas de inspeção dos reservatório RAP-Timbaúba (1), RAP-09, RAP-13, RA-14, RAP-16, RAP-19/RAP-20 (MCMV TC 01), RAP-21/RAP-22 (MCMV TC 02), RAP-24 (MCMV TC 03) e RAP-25 (MCMV TC 04) não estão devidamente fechadas (Anexo II – item 41; Fotos 183 a 193);

- A estrutura em volta da tampa de inspeção do reservatório RAP-09 está danificada (Anexo II – item 41; Foto 184);
- Na ETE Malvas, Não existe guarda-corpo instalado nas passarelas de inspeção das lagoas de maturação LF-01 e LF-02 (Anexo II – item 28; Foto 196);

Foto 184 – RAP-09: tampa de inspeção sem vedação e com base danificada.

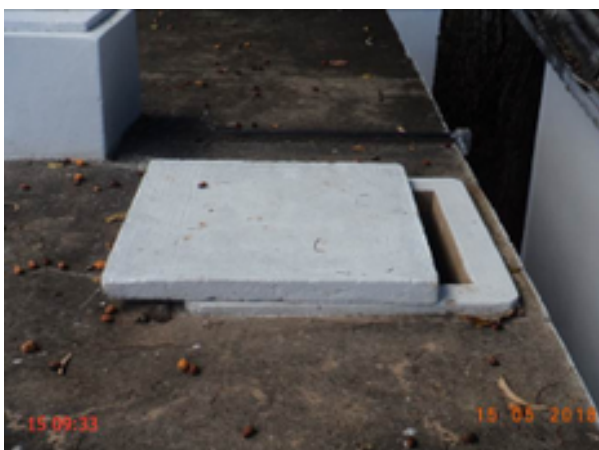
Foto 185 – RAP-13: tampa de inspeção aberta.

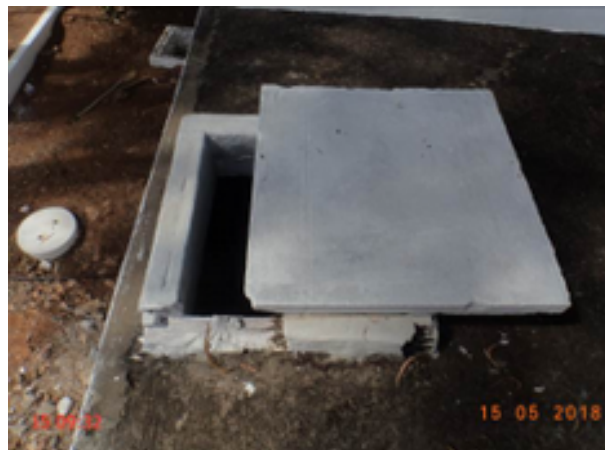
Foto 186 – RAP-14: tampa de inspeção aberta.

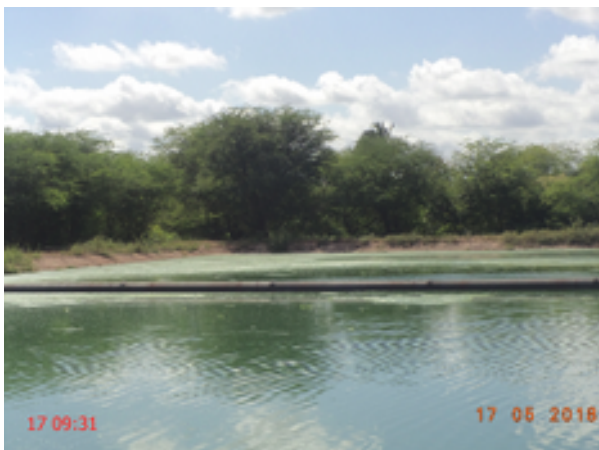
- Na ETE Malvas, ocorre acúmulo de sobrenadantes nas lagoas de facultativa LF-01, FL-02 e de maturação LM (Anexo II – item 28; Fotos 197 a 199);
- Na ETE MCMV Tenente Coelho, os decantadores e reatores não estão identificados (Anexo II – item 28; Fotos 200 e 201);

Foto 199 – ETE Malvas: acúmulo de sobrenadantes LM

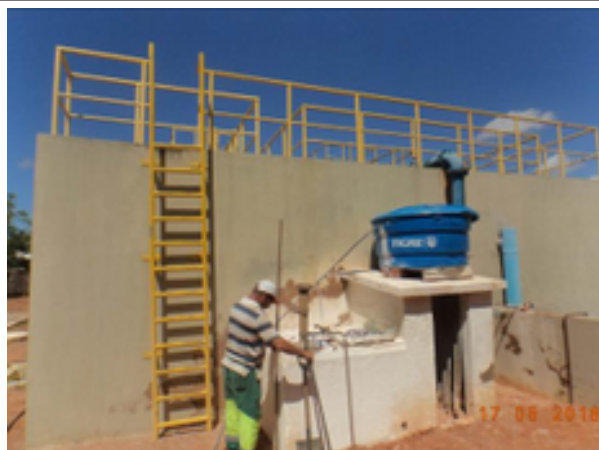
Foto 200 – ETE MCMV Tenente Coelho: decantadores sem identificação.

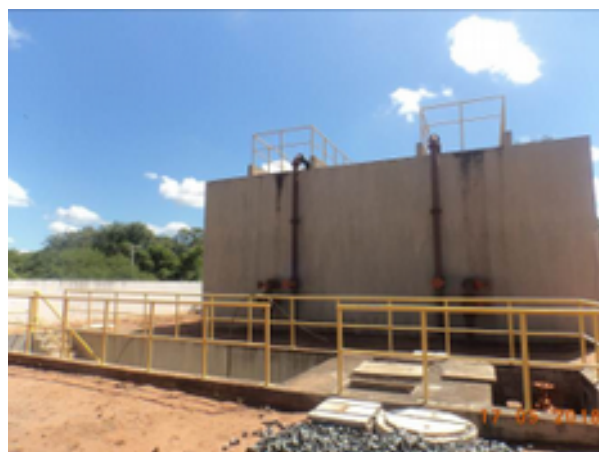
Foto 201 – ETE MCMV Tenente Coelho: reatores sem identificação.

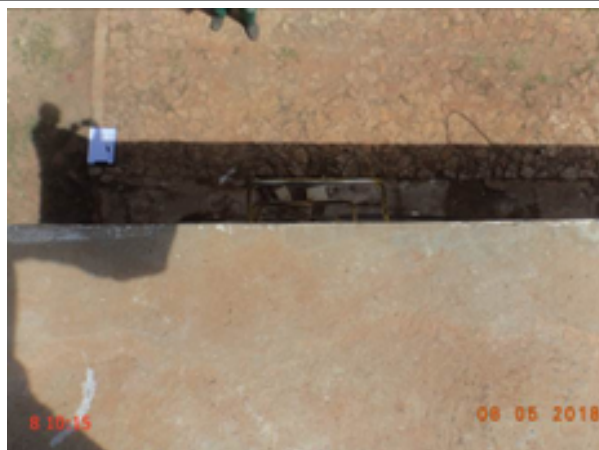
- A escada de acesso ao reservatório RAP-05 não está adequada, sem o apoio para acessar a laje de cobertura (Anexo II – item 45; Foto 206);
- O guarda-corpo das escadas de acesso aos reservatório REL-04, REL-06, REL-18 estão danificados (Anexo II – item 45; Fotos 207 a 209);

Foto 206 – RAP-05: escada sem apoio para acessar a laje de cobertura do reservatório.

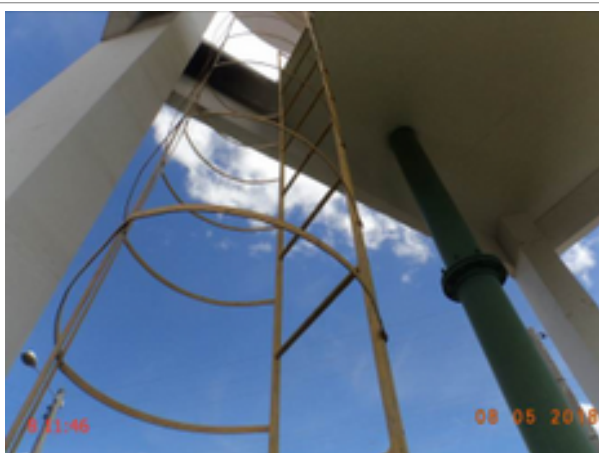
Foto 207 – REL-04: guarda-corpo da escada de acesso danificado.

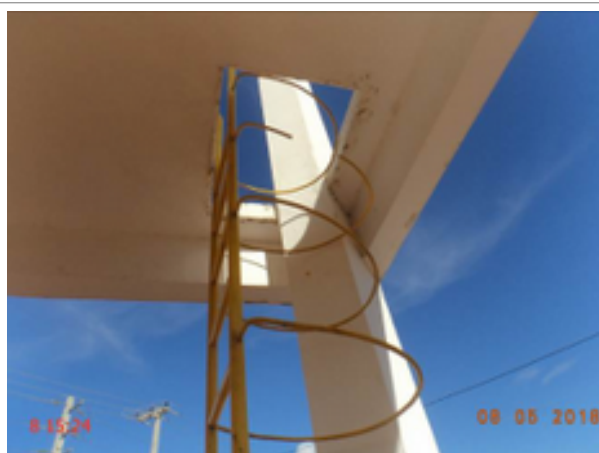
Foto 208 – REL-06: guarda-corpo da escada de acesso danificado.

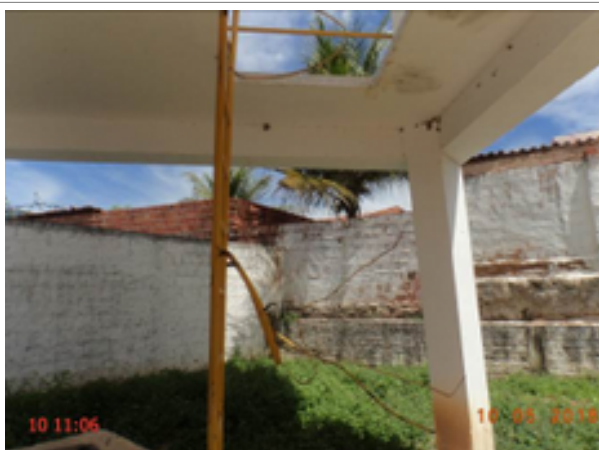
Foto 209 – REL-18: guarda-corpo da escada de acesso danificado.

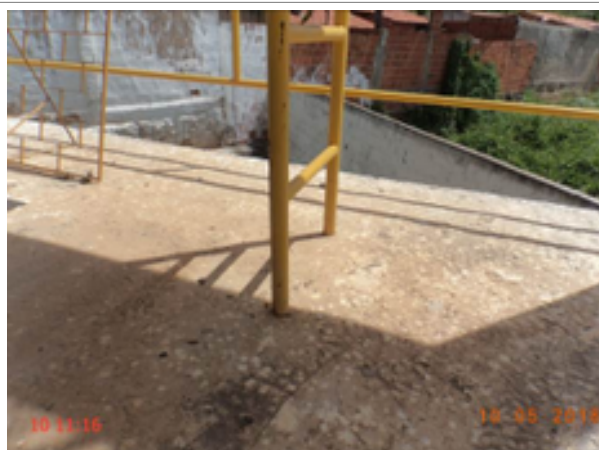
- A escada de acesso ao reservatório REL-18 não está adequadamente fixada (Anexo II – item 45; Foto 210);
- As escadas de acesso aos reservatórios RAP-19/RAP-20 (MCMV TC 01), RAP-21/RAP-22 (MCMV TC 02), RAP-23/RAP-24 (MCMV TC 03), RAP-25 (MCMV TC 04), REL-07/REL-08 (MCMV TC 01), REL-09/REL-10 (MCMV TC 02), REL-11/REL-12 (MCMV TC 03) e REL-13 (MCMV TC 04) estão em processo de corrosão (Anexo II – item 45; Fotos 60 a 66 e 211 a 217);

Foto 210 – REL-18: escada de acesso sem fixação adequada.

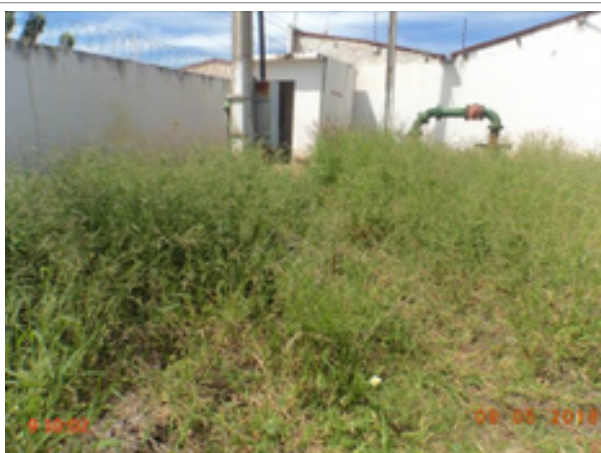
- Há vegetação excessiva na área da casa de abrigo do quadro de comando dos poços PT- 19 e PT-24 (Anexo II – item 1; Fotos 218 e 219);
- O portão da casa de abrigo do quadro de comando do poço PT-27 está danificado (Anexo II – item 1; Foto 220);

Foto 219 – PT-24: vegetação excessiva.

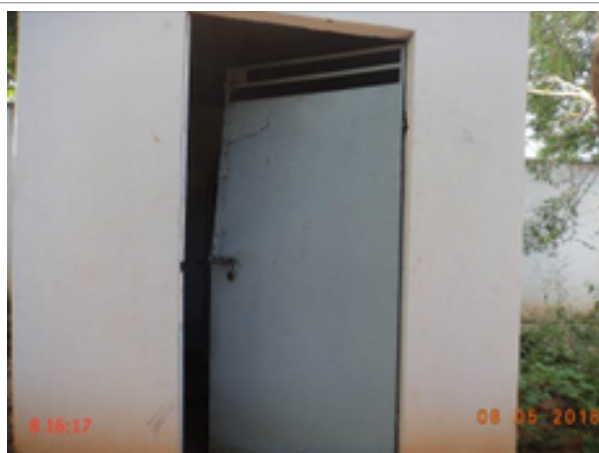
Foto 220 – PT-27: portão da casa de abrigo do quadro de comando danificado.

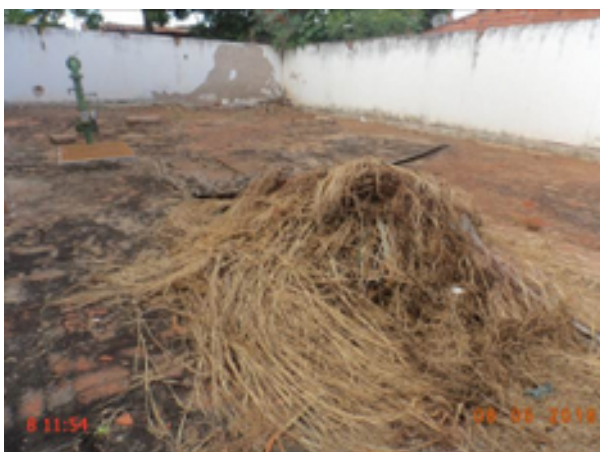
- Ocorre acúmulo de lixo dentro da área dos poços PT-22, PT-26, PT-36 e PT-39 (Anexo II – item 1; Fotos 221 a 224);
- A laje de proteção do clorador do poço PT-38 está danificada (Anexo II – item 1; Foto 225);

Foto 221 – PT-22: acúmulo de lixo na área do poço.

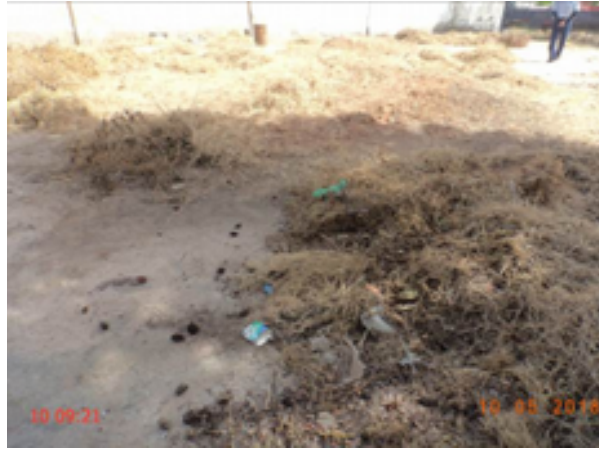
Foto 222 – PT-26: acúmulo de lixo na área do poço.

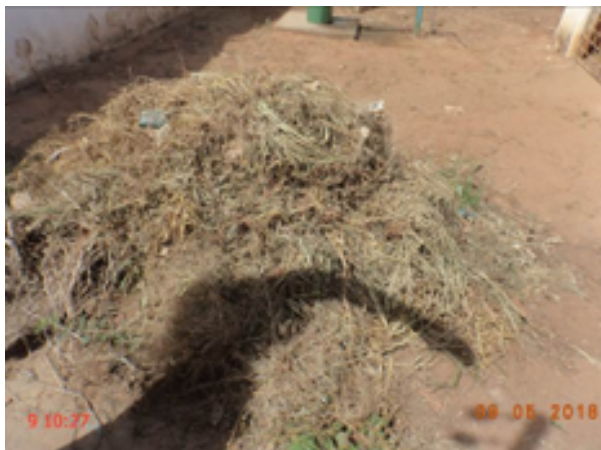
Foto 223 – PT-36: acúmulo de lixo.

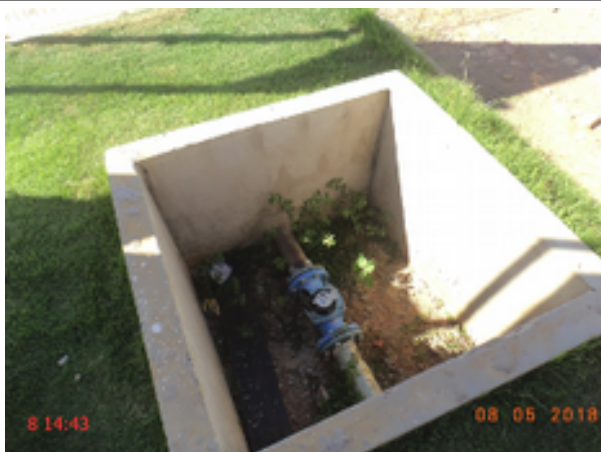
- Há uma caixa de inspeção parcialmente sem tampa na área dos poços PT-27 e PT-50 (Anexo II – item 1; Fotos 230 e 231);
- Na área dos poços PT-05, PT-06, PT-07 e PT-44 há caixas de inspeção sem tampa (Anexo II – item 1; Fotos 232 a 235);

Foto 235 – PT-44: caixa de inspeção sem tampa ou grade de proteção.

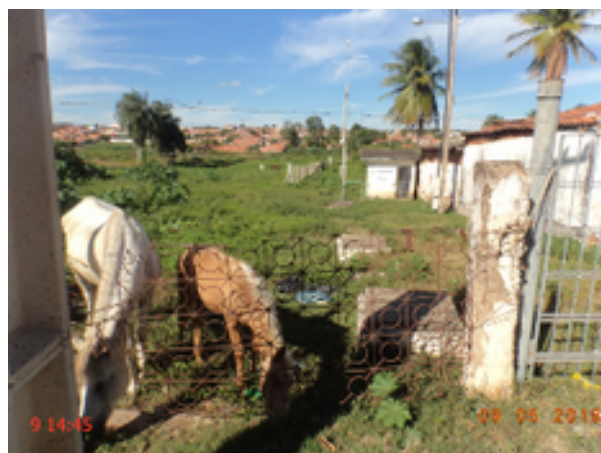
- A parede da casa de abrigo do quadro de comando do poço PT-04 está danificada (Anexo II – item 1; Foto 238);
- Há presença de animais pastando na área do poço PT-06 (Anexo II – item 1; Foto 239);

Foto 239 – PT-06: animais na área do poço.

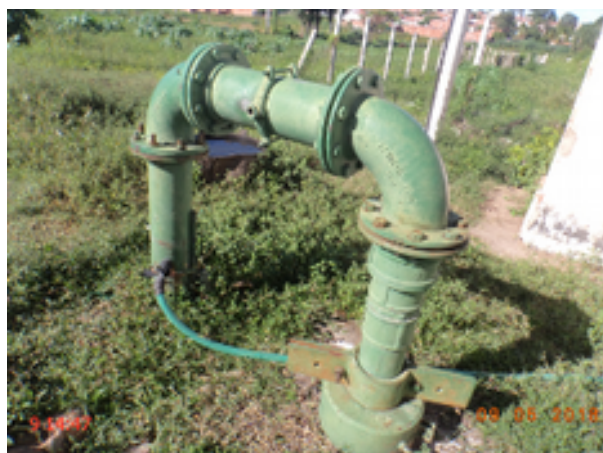
- Há uma ligação de água clandestina no poço PT-06 (Anexo II – item 1; Foto 240);
- A cerca de delimitação da área do poço PT-06 está danificada (Anexo II – item 1; Foto 241);

Foto 240 – PT-06: ligação de água clandestina.

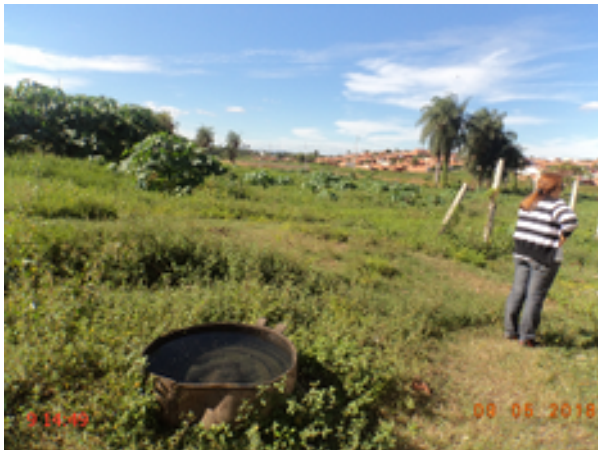
Foto 241 – PT-06: cerca de delimitação danificada.

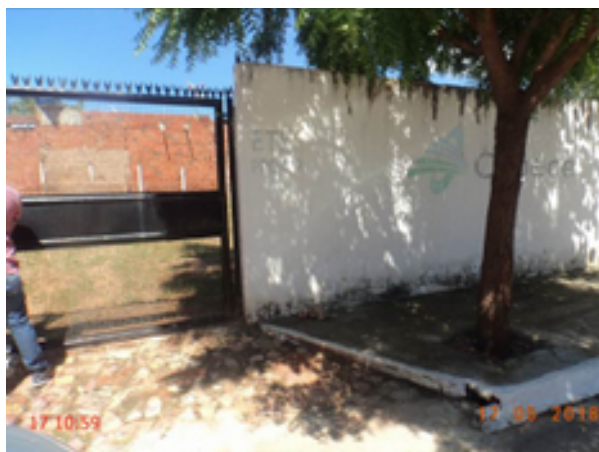
Foto 298 – ETE PROURB: identificação pouco visível.

R1 -A CAGECE procure manter todos os componentes do sistema com identificação visível;

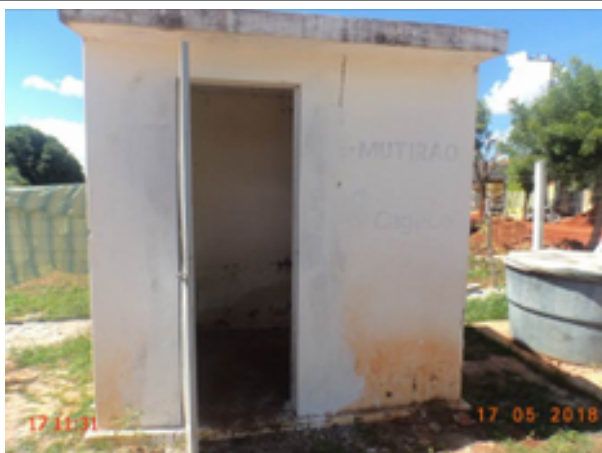
Foto 299 – ETE Mutirão: identificação pouco visível.

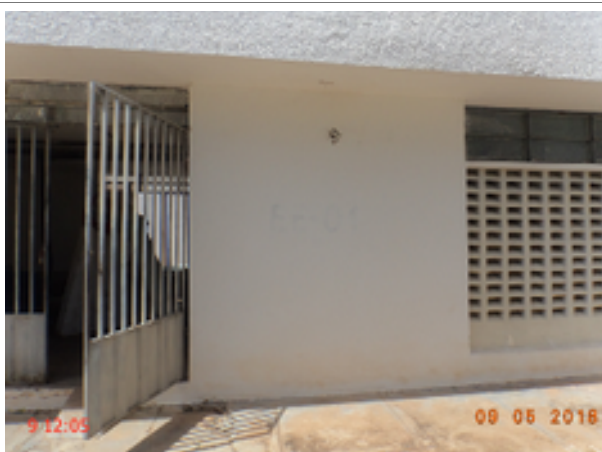
Foto 303 – EEAT-01: identificação pouco visível.

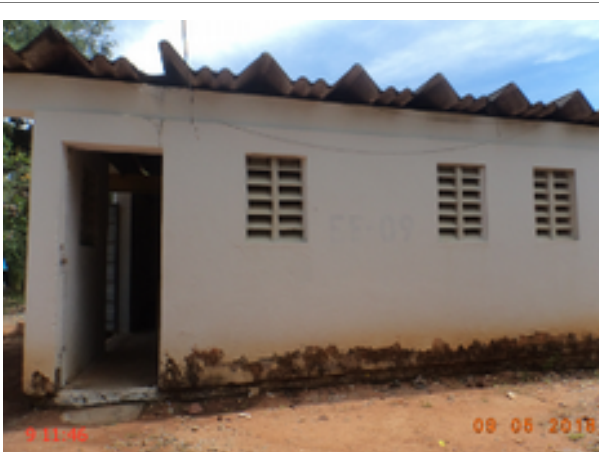
Foto 304 – EEAT-09: identificação pouco visível.
