**RELATÓRIO DE FISCALIZAÇÃO
RF/CSB/0013/2013**

Assunto: Fiscalização do Sistema de Abastecimento
de Água do Município de Monsenhor Tabosa

COORDENADORIA DE SANEAMENTO BÁSICO

Fortaleza – CE
Julho/2013

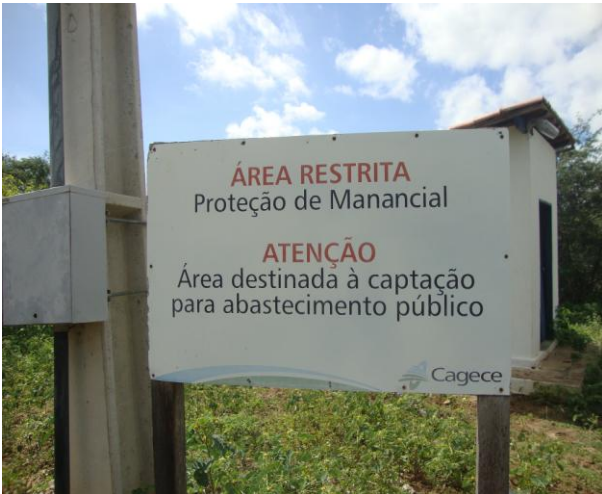
Foto 1 – Placa indicativa da área destinada à captação para abastecimento público.

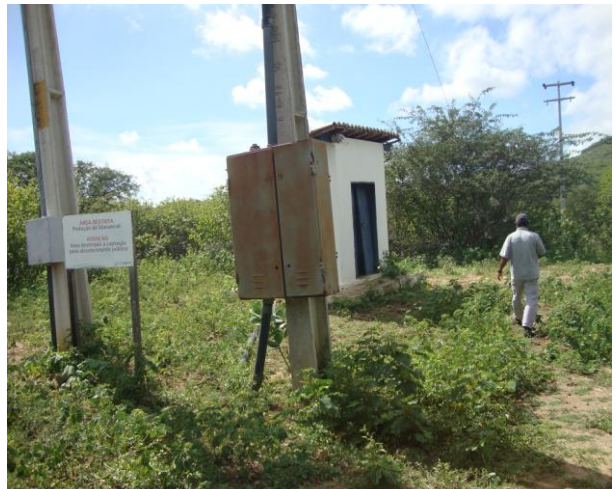
Foto 2 – Ausência de cerca de delimitação da área de captação.

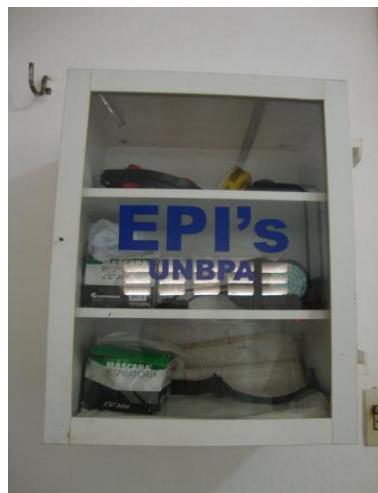
Foto 32 – Armazenamento dos EPIs do operador.

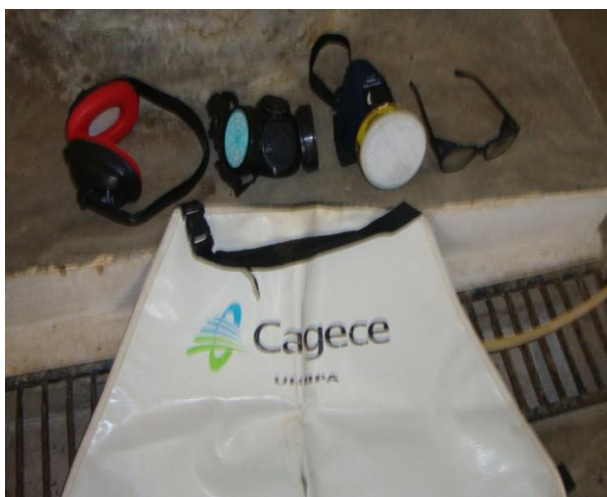
Foto 33 – EPIs do operador.

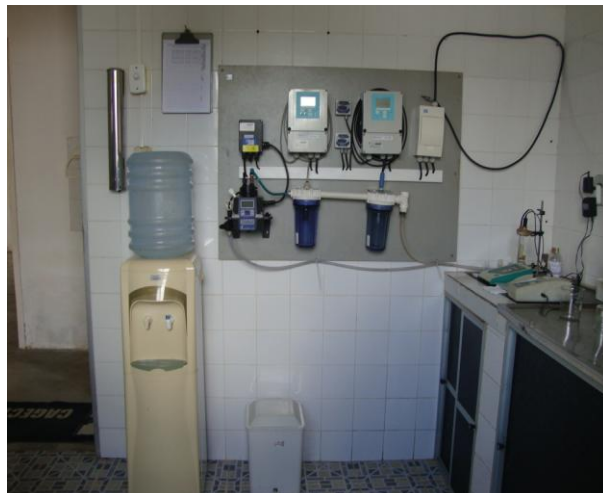
Foto 38 – Vista interna do laboratório.

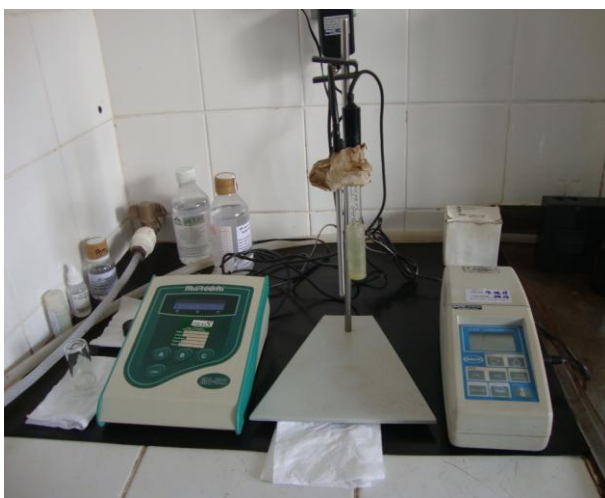
Foto 41 – Equipamentos de ensaios físico-químicos.

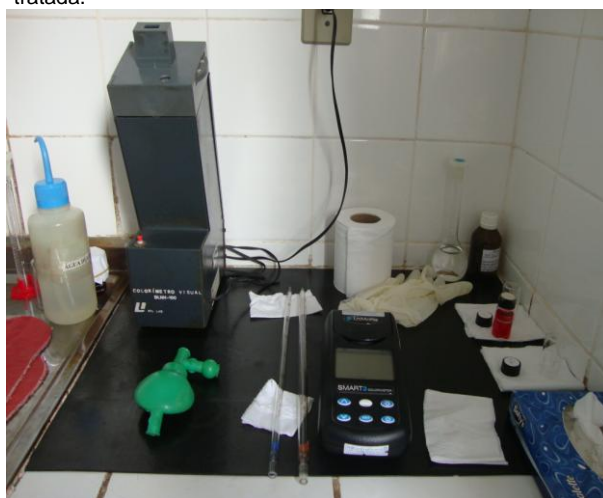
Foto 42 – Equipamentos de ensaios físico-químicos.

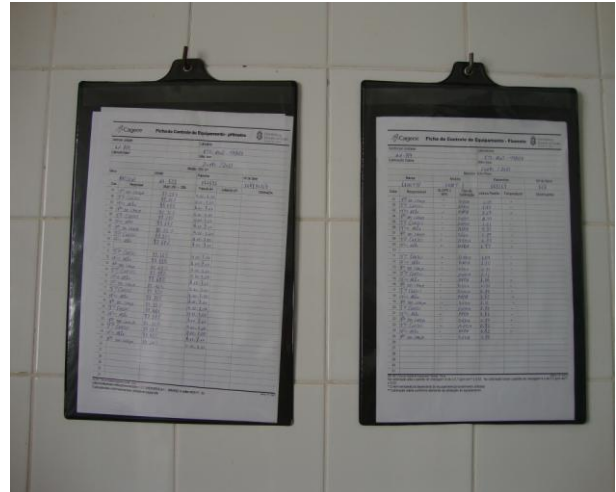
Foto 44 – Ficha de calibração do pHmetro e fluoreto.

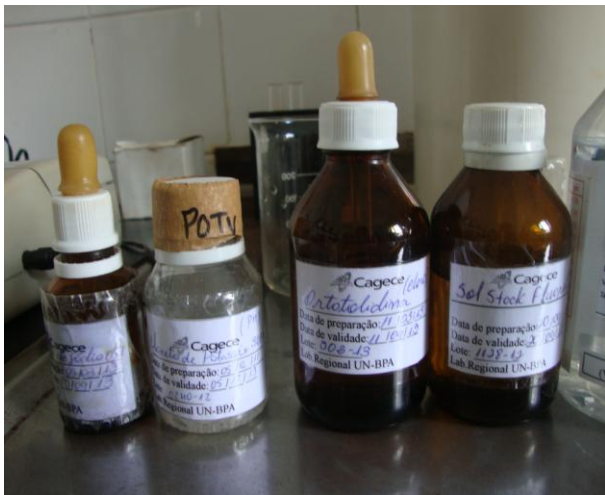
Foto 45 – Reagentes químicos dentro do prazo de validade.

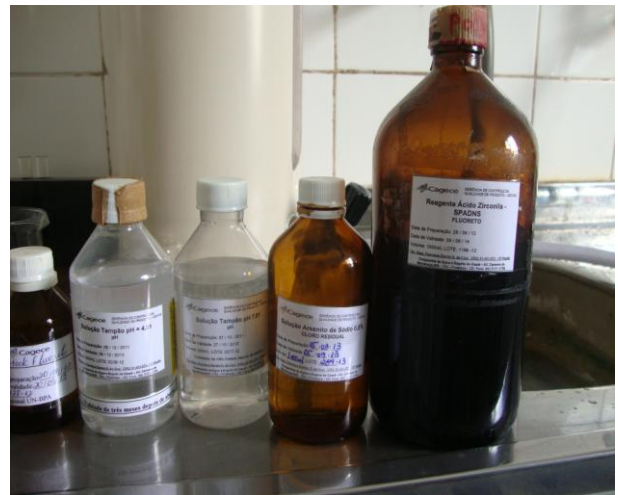
Foto 46 – Reagentes químicos dentro do prazo de validade.

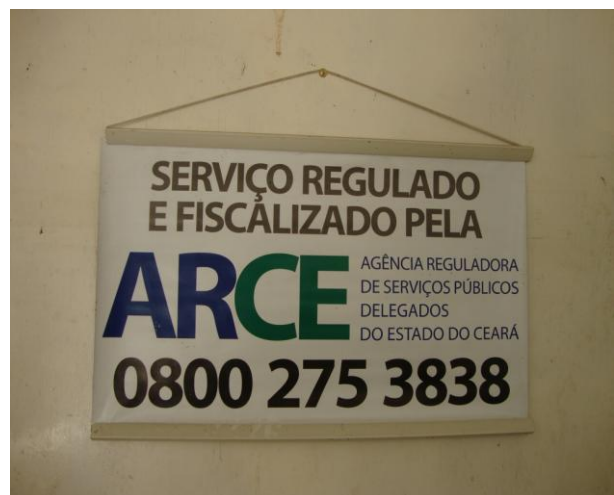
Foto 107 – Divulgação do teleatendimento da ARCE.

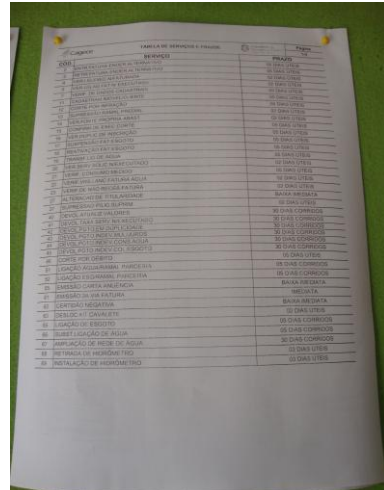
Foto 109 – Tabela de serviços e prazos.

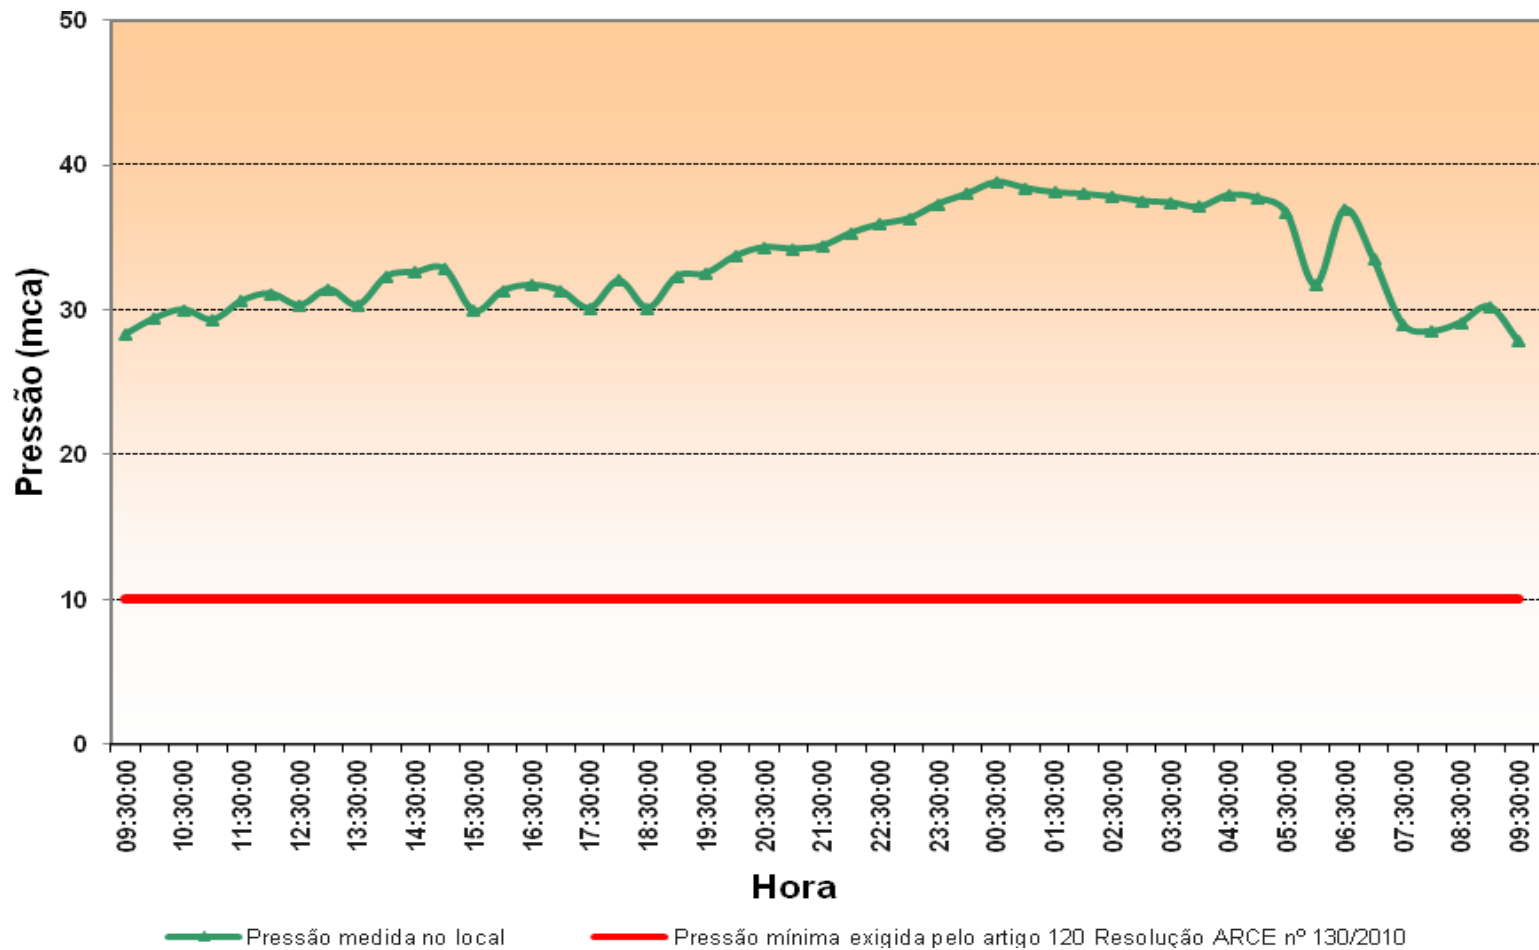
Gráfico 1 – Monitoramento da pressão com a instalação às 9:30 horas do dia 25/06/2013 e retirada às 9:30 horas do dia 26/06/13, do aparelho *datalogger*, no endereço localizada na Rua Tenente Anastácio, nº 12, Trizidela.
