## **RELATÓRIO DE FISCALIZAÇÃO**

### **RF/CSB/0017/2011**

**Assunto: Fiscalização do Sistema de Abastecimento de Água do Município de Pereiro**

**COORDENADORIA DE SANEAMENTO BÁSICO**

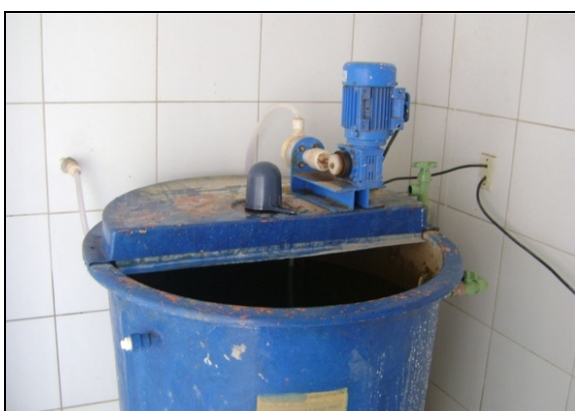
- A casa de química possui edificação própria, na área da ETA (**Foto 6**);
- O dosador de polímero apresenta bom estado de conservação e manutenção (**Foto 7**);

**Foto 7** – Dosador de polímero.

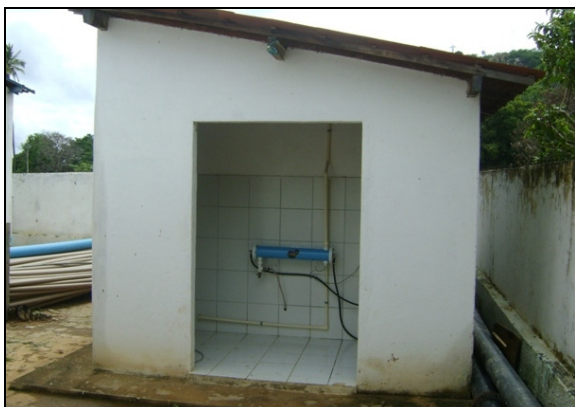
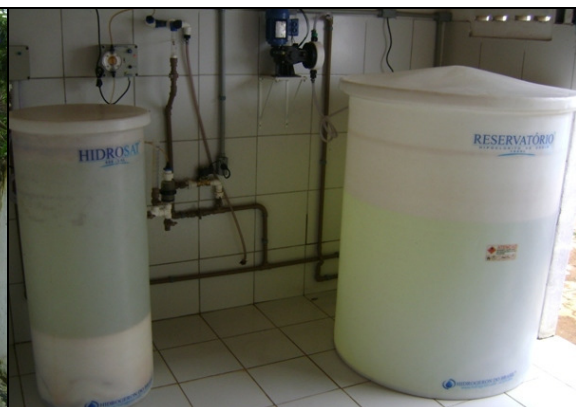
- O dosador de flúor foi instalado em março/2010 e está funcionando desde então (**Foto 8**);
- A fábrica de cloro, localizada na área da ETA, também possui edificação própria e encontra-se em funcionamento desde agosto/2010 (**Fotos 9 e 10**);

**Fotos 9 e 10** – Vistas da fábrica de cloro.

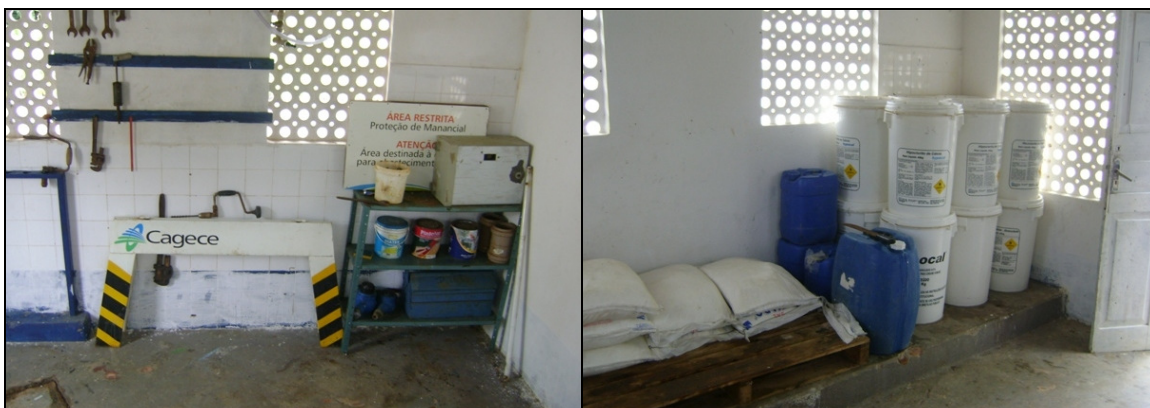
- Os produtos químicos estão armazenados de forma adequada, em estrado de madeira (**Fotos 11 e 12**);
- Os cilindros e o dosador de cloro gasoso apresentam boas condições de conservação e manutenção (**Fotos 13 e 14**);

Fotos 11 e 12 – Armazenamento de materiais e produtos químicos.

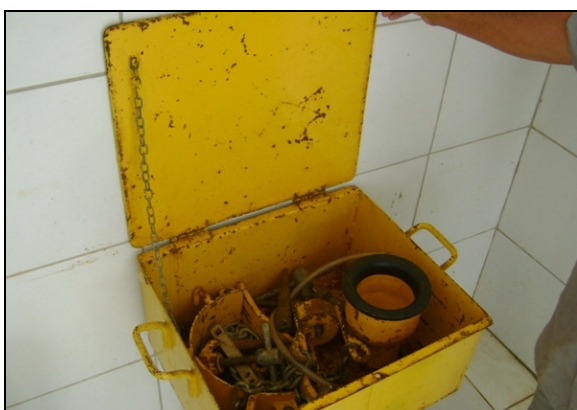
- A casa de química possui kit de emergência e peças de reposição, para o caso de vazamento de cloro (**Foto 15**);
- O operador possui os EPI's necessários às suas atividades (**Foto 16**).

Foto 15 – Kit de emergência e peças de reposição.

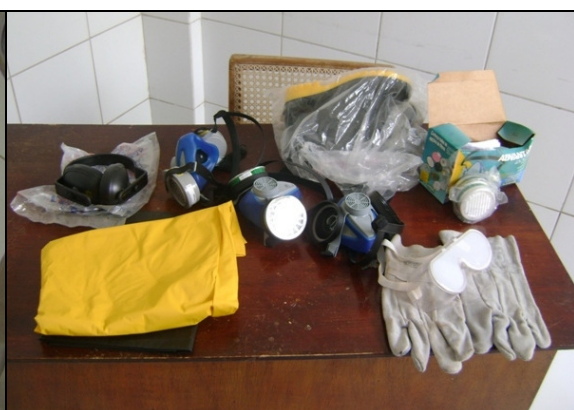
Foto 16 – EPI's do operador.

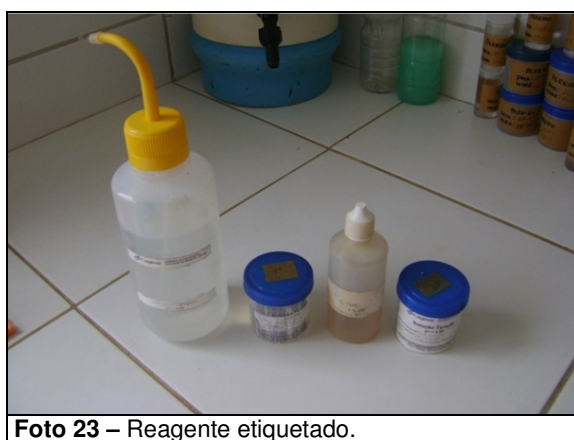
- O laboratório apresenta boas condições de conservação e manutenção (**Fotos 17 e 18**);
- No laboratório há registros da qualidade da água bruta e da água tratada (**Foto 19**);
- O laboratório possui turbidímetro e pHmetro. A ficha de controle de equipamentos indicava que a calibração estava sendo feita regularmente (**Fotos 20 e 21**);
- O disco comparador utilizado para a medição de cloro residual livre no laboratório da ETA apresenta como valor máximo 3,0mg/L. O operador conhece os procedimentos para diluição da amostra, caso a mesma exceda o valor máximo (**Foto 22**);
- O reagente (ortotolidina) estava identificado e dentro do prazo de validade, que é abril/2011 (**Foto 23**).

Foto 23 – Reagente etiquetado.

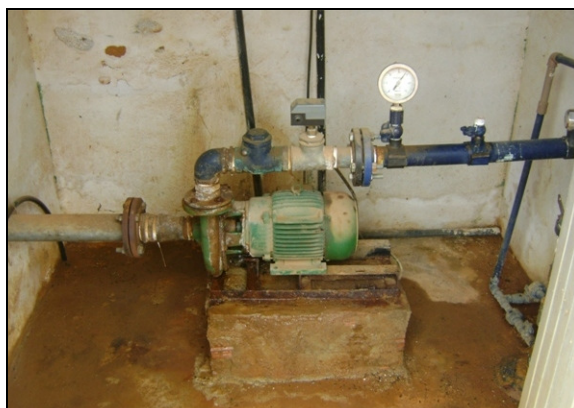
- A elevatória EERD-02 apresenta bom estado de conservação e manutenção e não possui bomba reserva (**Foto 34**);
- O quadro de comando da elevatória EERD-02 apresenta bom estado de conservação e manutenção. Está instalado em edificação própria, situada no Sítio Tranqueira e possui horímetro, amperímetro e voltímetro (**Fotos 35 e 36**).
- O prédio encontra-se com a pintura deteriorada e sem identificação (**foto 36**).

**Foto 34** – Elevatória EERD-02.

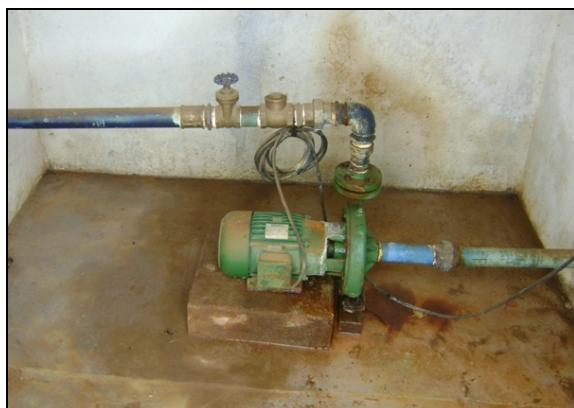
- A elevatória EERD-03 apresenta bom estado de conservação e manutenção e não possui bomba reserva (**Foto 37**);
- O quadro de comando da elevatória EERD-03 está instalado em edificação própria, situada no Bairro Centro e não possui horímetro, amperímetro e voltímetro (**Fotos 38 e 39**);
- O prédio encontra-se com a pintura interna deteriorada (**foto 39**).

Foto 37 – Elevatória EERD-03.

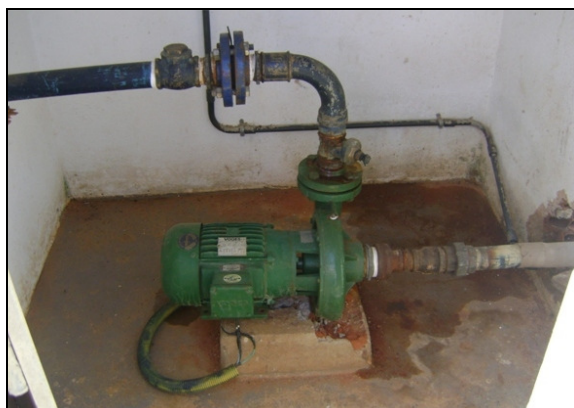
- A elevatória EERD-04 apresenta bom estado de conservação e manutenção e não possui bomba reserva (**Foto 40**);
- O quadro de comando da elevatória EERD-04 apresenta bom estado de conservação e manutenção. Está instalado em edificação própria, situada na área dos REN's-01, 02, 03 e 04 no Bairro Matadouro e possui horímetro, amperímetro e voltímetro (**Fotos 41 e 42**);
- O prédio encontra-se com a pintura interna deteriorada (**foto 42**).

Foto 40 – Elevatória EERD-04.

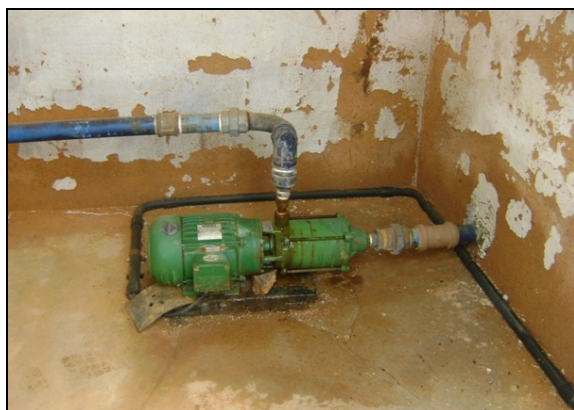
- A elevatória EERD-05 apresenta bom estado de conservação e manutenção e não possui bomba reserva (**Foto 43**);
- O quadro de comando da elevatória EERD-05 apresenta bom estado de conservação e manutenção. Está instalado em edificação própria, situada no Sítio dos Lopes e não possui horímetro e amperímetro (**Fotos 44 e 45**);
- O prédio encontra-se com a pintura e identificação deterioradas (**Foto 45**).

Foto 43 – Elevatória EERD-05.

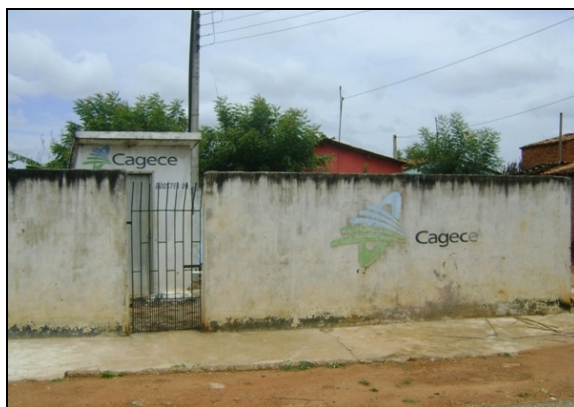
- No ato da inspeção verificou-se que a área dos reservatórios, situada no Bairro Matadouro, está cercada, sinalizada e possui iluminação para trabalhos noturnos **(Foto 55)**;

**Foto 55** – Área dos REN's-01, 02, 03 e 04.

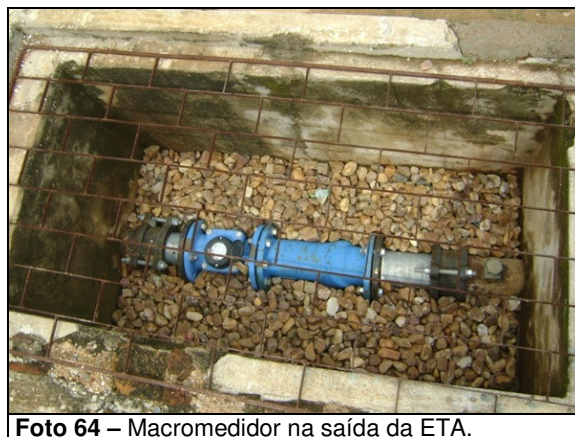
- De acordo com os RECOP's, esta unidade do sistema apresentou a seguinte ocorrência, no período de julho/2010 a dezembro/2010: *“Adutora de água bruta com parte da tubulação exposta pela erosão”*, no período de setembro/2010 a novembro/2010: *“Tubulação da adutora de água bruta em estado precário”*. No ato da inspeção verificou-se que parte da tubulação ainda estava exposta em decorrência da erosão e que a tubulação antiga da adutora de água bruta estava sendo substituída por uma nova (**Fotos 58 a 60**);
- No ato da inspeção constatou-se vazamento na adutora de água bruta (**Foto 61**);
- A adutora de água bruta possui 2 (dois) medidores instalados, sendo 1 (um) macromedidor na saída da captação e 1 (um) medidor proporcional na entrada da ETA (**Fotos 62 e 63**);
- A adutora de água tratada possui 1 (um) macromedidor instalado na saída da ETA (**Foto 64**).

**Foto 64** – Macromedidor na saída da ETA.

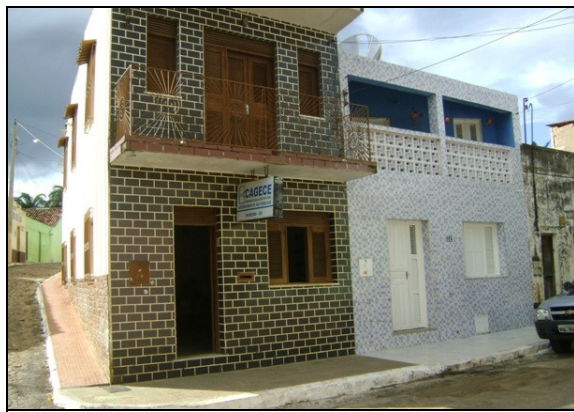
- O sistema dispõe de um escritório operacional localizado na Rua Coronel Porto, 137 – Centro. Neste escritório são exercidas as funções operacionais e de atendimento aos usuários (**Foto 70**);
- O escritório encontra-se organizado e informatizado (**Fotos 71 e 72**);
- As peças, equipamentos e materiais encontram-se estocados de forma adequada, no almojarifado (**Fotos 73 e 74**).

Foto 70 – Vista externa do escritório da CAGECE.

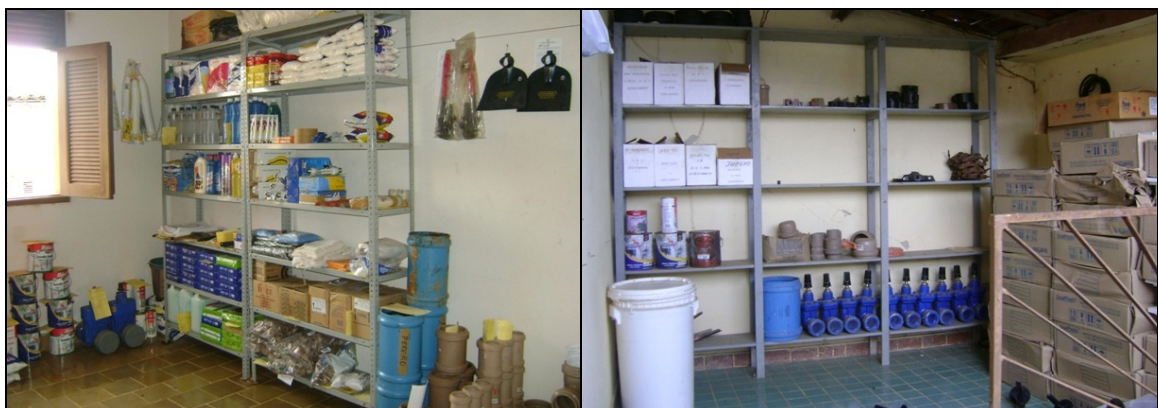
Fotos 73 e 74 – Materiais estocados no almoxarifado.

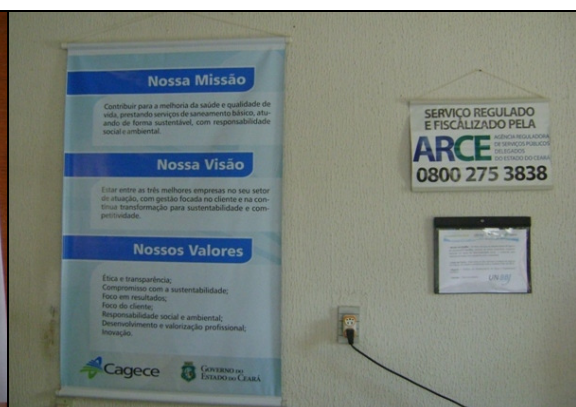
- O horário de atendimento está fixado na entrada da loja (**Foto 76**);
- No escritório está disponível a Resolução nº 130/2010 da ARCE (**Foto 77**);
- No escritório, o serviço de regulação e fiscalização pela ARCE é divulgado por meio de *banner* (**Foto 78**);

**Foto 78** – Banner da ARCE.
