**RELATÓRIO DE FISCALIZAÇÃO  
RF/CSB/0017/2013**

Assunto: Fiscalização do Sistema de Abastecimento  
de Água do Município de Apuiarés

**COORDENADORIA DE SANEAMENTO BÁSICO**

Julho/2013

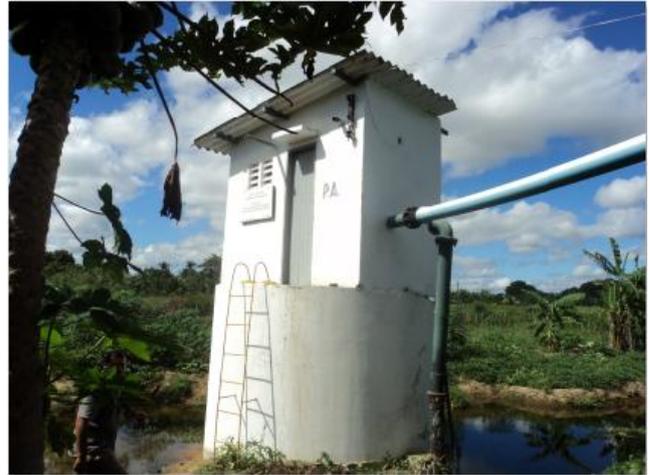
**Foto 2** – PA: vista geral.

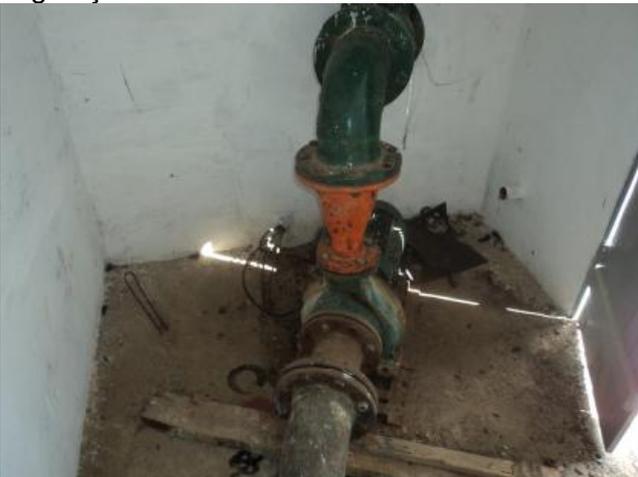
**Foto 3** – PA: conjunto moto-bomba.

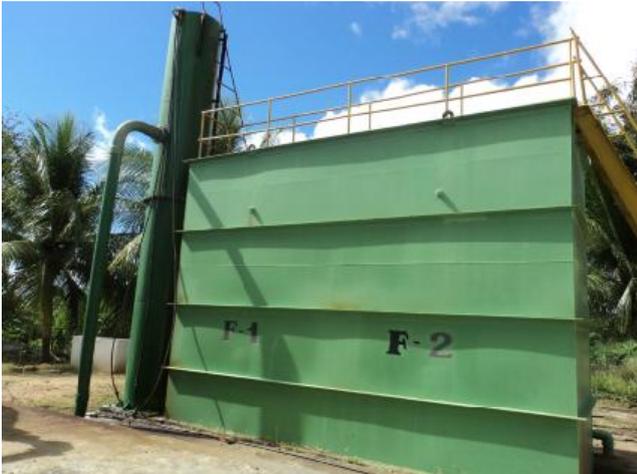
**Foto 4** – Filtração: identificação.

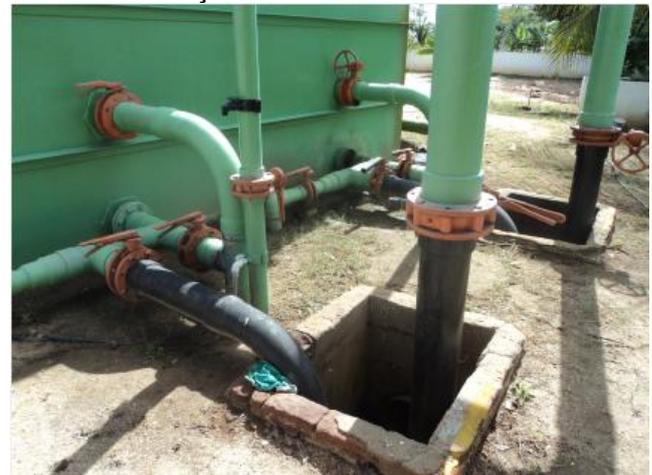
**Foto 7** – Filtração: tubulações e registros.

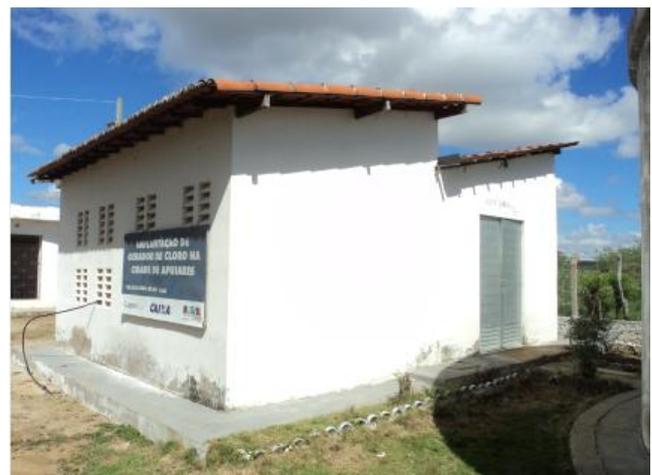
**Foto 9** – Casa de química: vista externa.

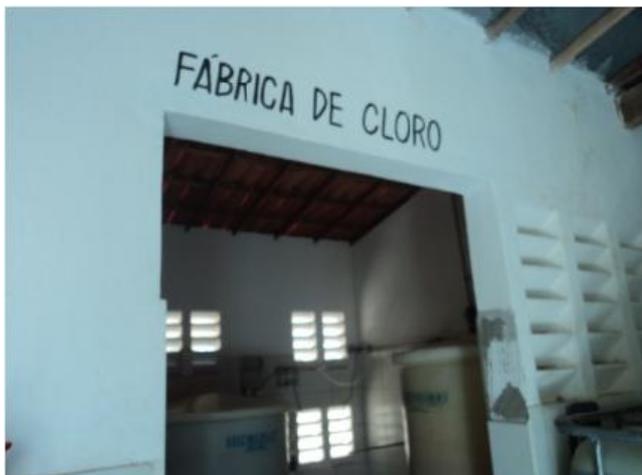
**Foto 10** – Casa de química: fábrica de cloro.

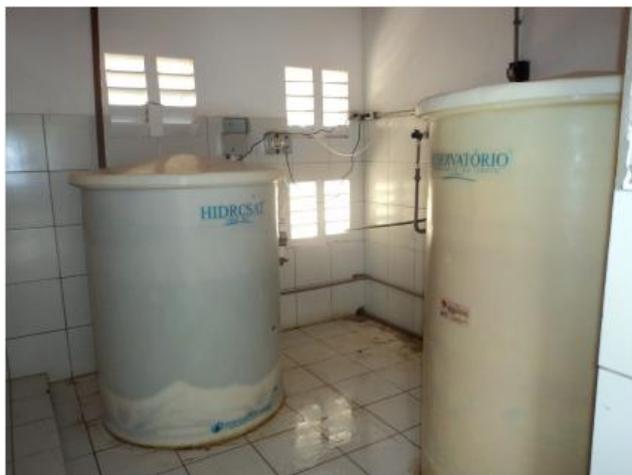
**Foto 11** – Casa de química: produção de hipoclorito de sódio.

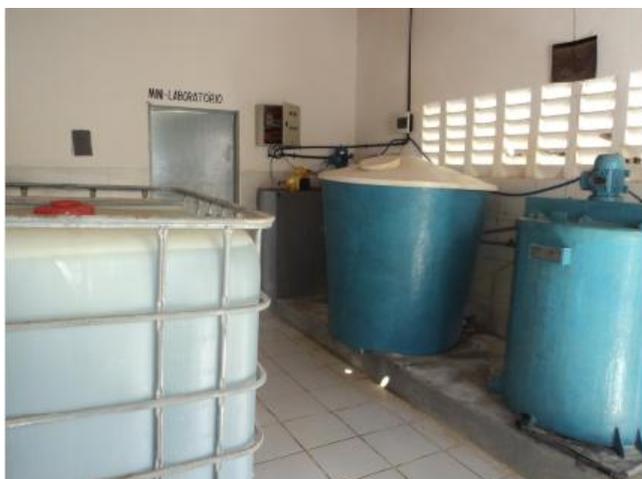
**Foto 12** – Casa de química: tanques de dosagem e bombas dosadoras.

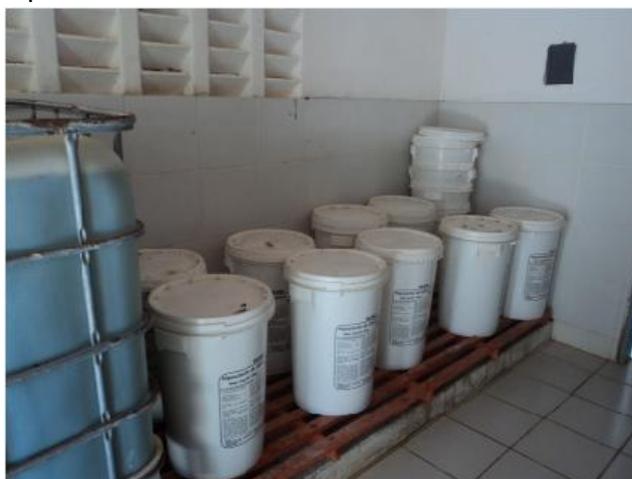
**Foto 13** – Casa de Química: armazenamento de produtos químicos.

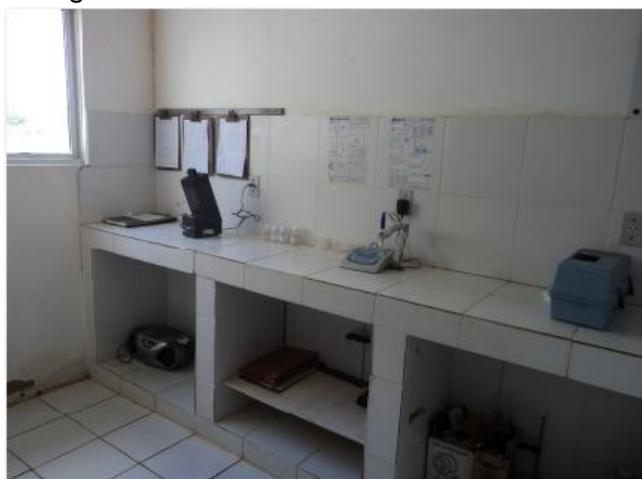
**Foto 14** – Laboratório: condições de organização e limpeza.

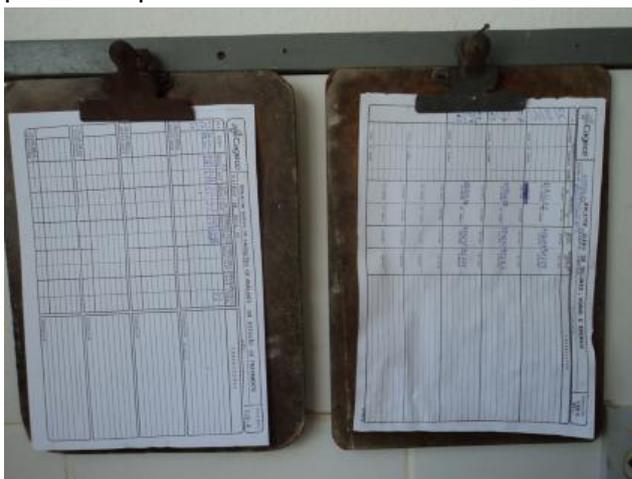
**Foto 15** – Laboratório: registros da qualidade da água bruta e tratada.

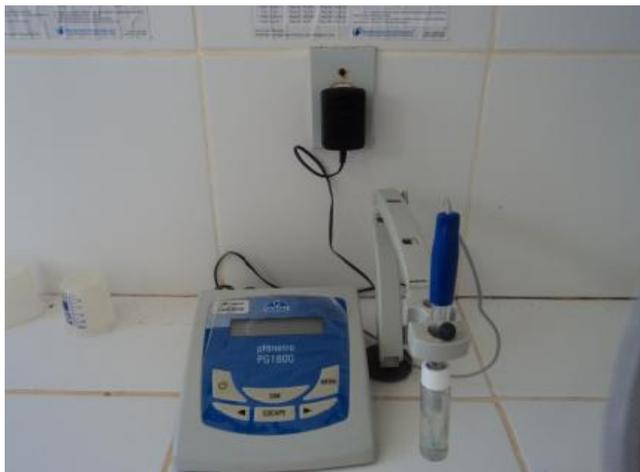
**Foto 16** – Laboratório: pHâmetro.

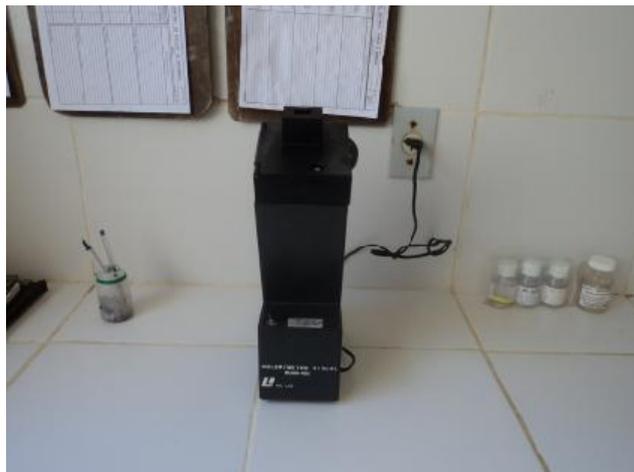
**Foto 17** – Laboratório: colorímetro.

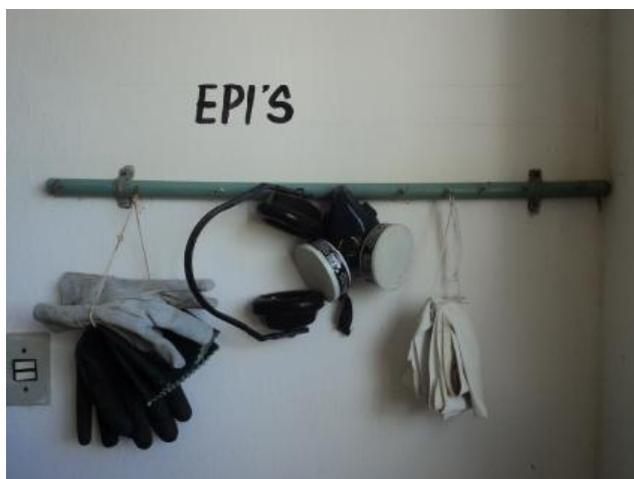
**Foto 19** – ETA: EPI's do operador.

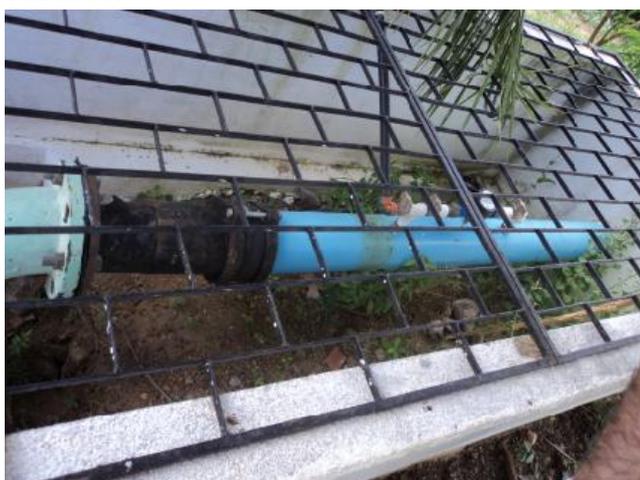
**Foto 20** – ETA: medidor proporcional com caixa e grade de proteção.

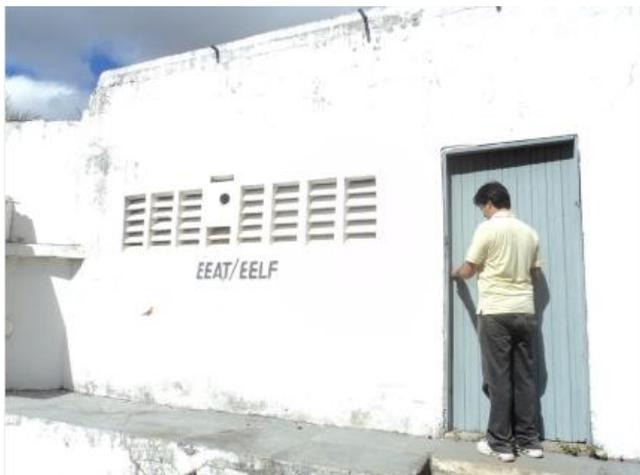
**Foto 22** – EEAT: identificação.

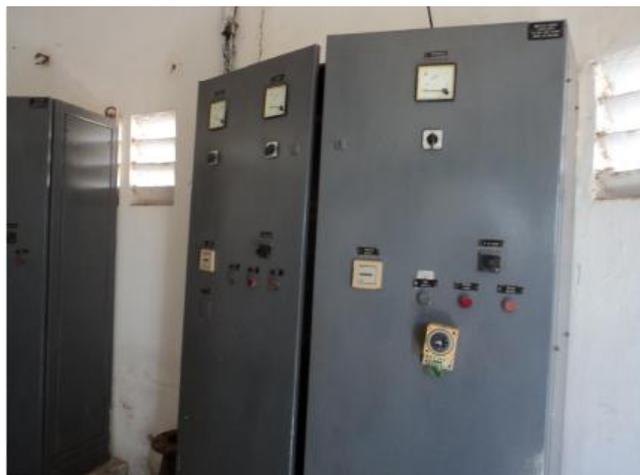
**Foto 23** – EEAT: quadro de comando.

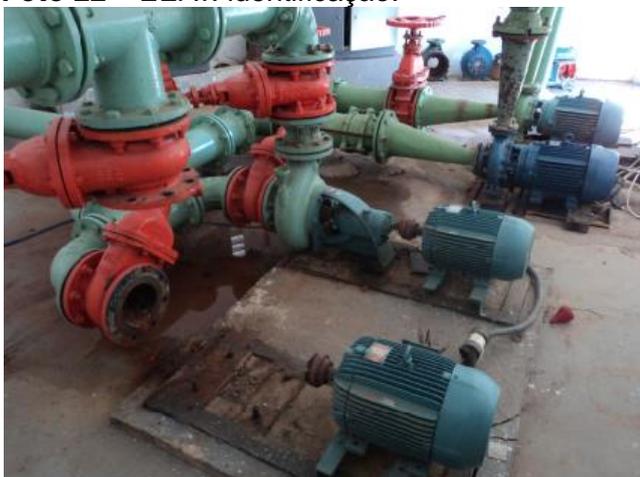
**Foto 24** – EEAT: conjunto moto-bomba.

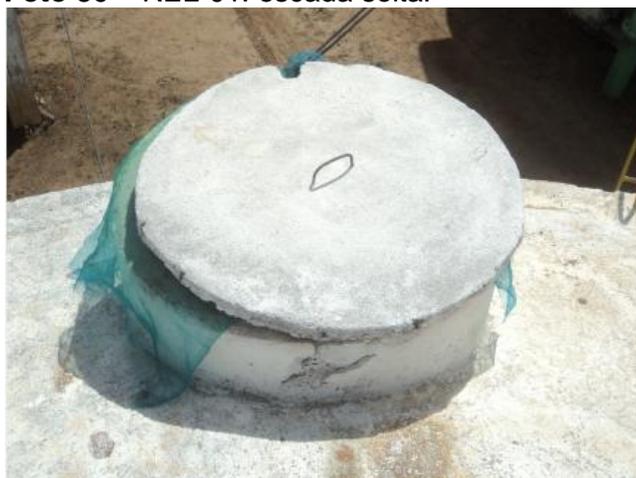
**Foto 32** – RAP-01: tampa de inspeção.

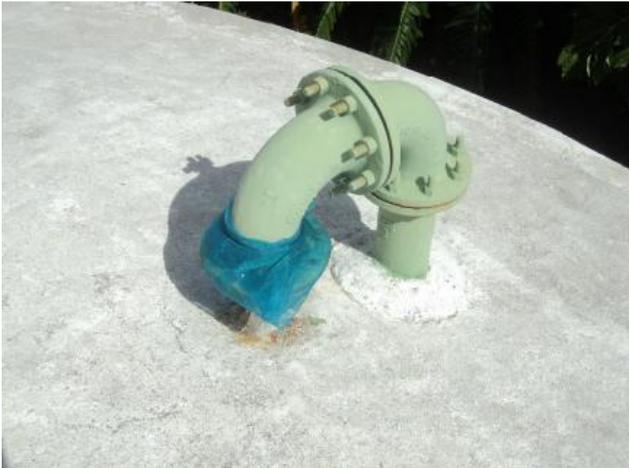
**Foto 33** – RAP-01: tubulação de ventilação com teia de proteção.

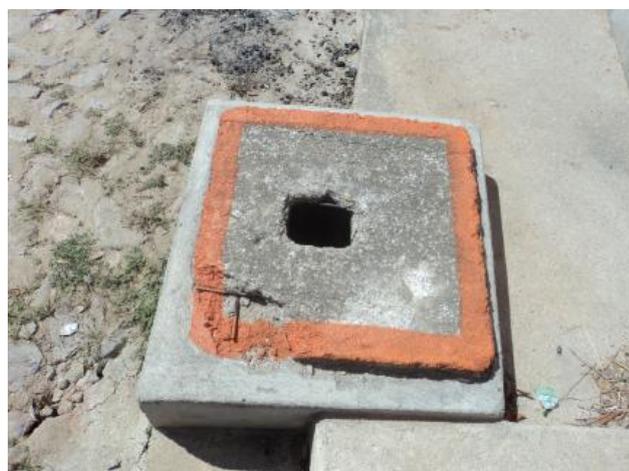
**Foto 37** – Rede de distribuição: registro de descarga na Rua Jaca Paraíba (1).

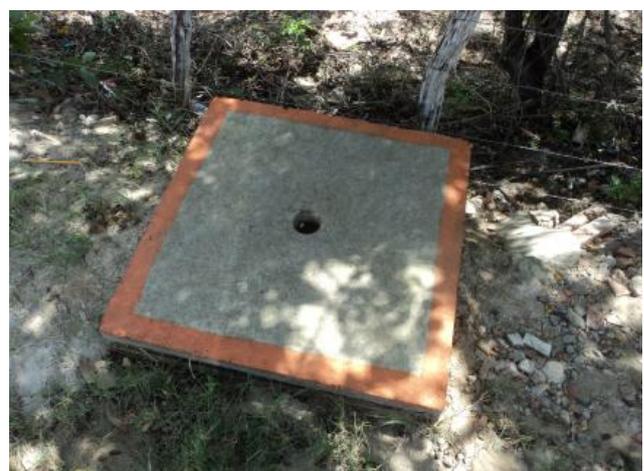
**Foto 38** – Rede de distribuição: registro de descarga na Rua Jaca Paraíba (2).

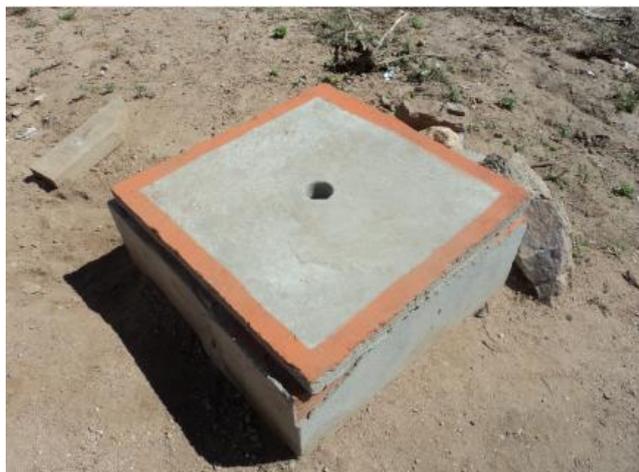
**Foto 39** – Rede de distribuição: registro de descarga na Rua Francisco Océlio Pitombeira.

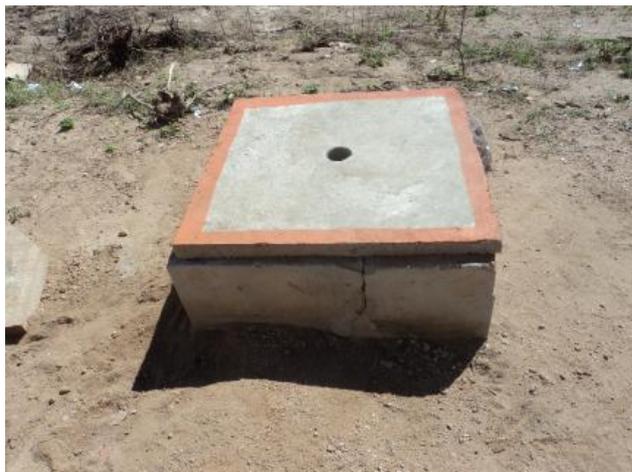
**Foto 40** – Rede de distribuição: registro de descarga na Rua SDO-23.

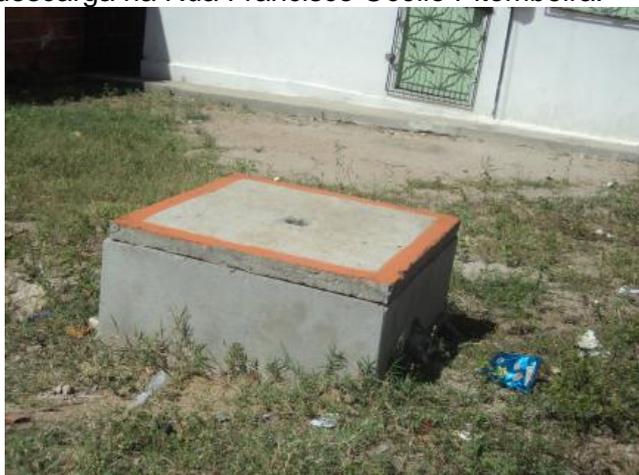
**Foto 41** – Rede de distribuição: registro de descarga na Rua Antonio Teixeira Barros.

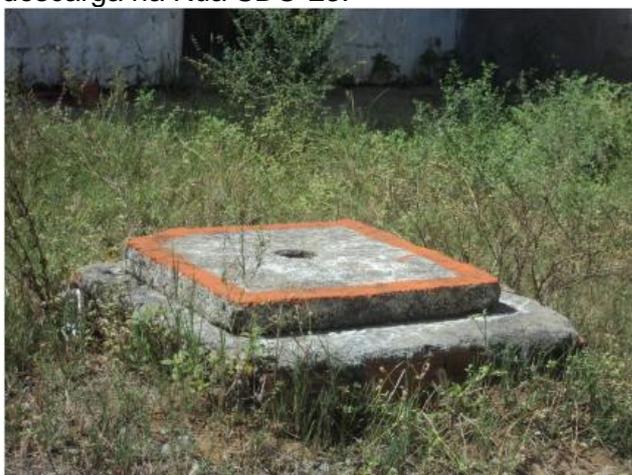
**Foto 42** – Rede de distribuição: registro de descarga na Rua Frederico Pontes.

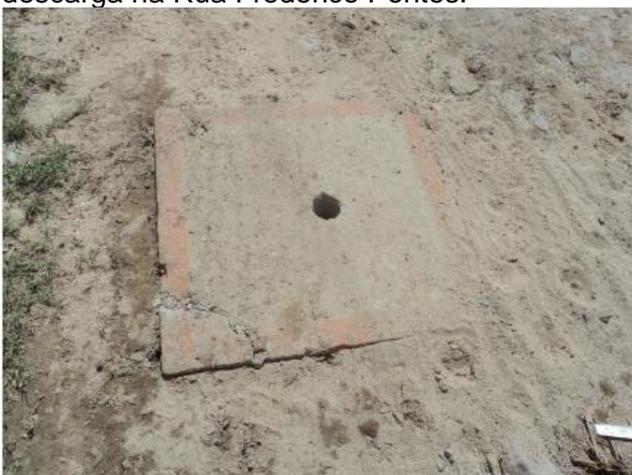
**Foto 44** – Rede de distribuição: registro de descarga na Rua H.

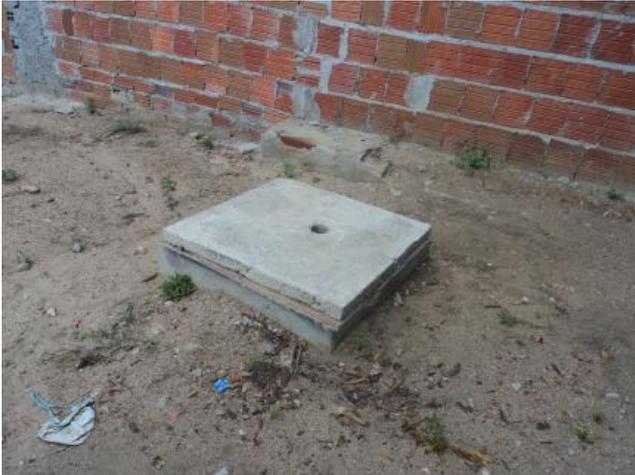
**Foto 45** – Rede de distribuição: registro de descarga na Rua Isaac de Castro.

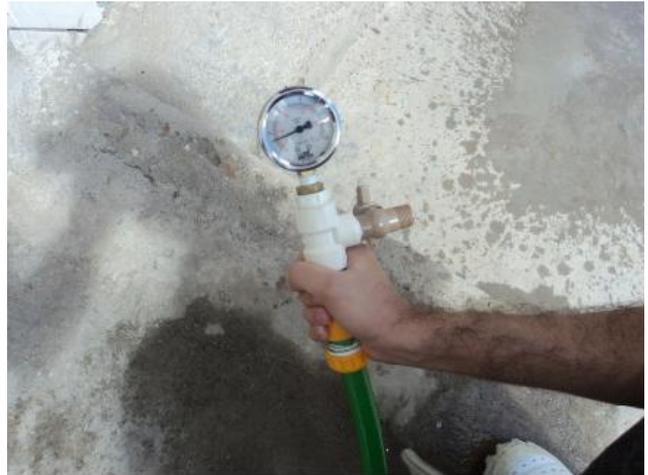
**Foto 46** – Medição instantânea de pressão na Rua José Nojosa Freitas, 21.

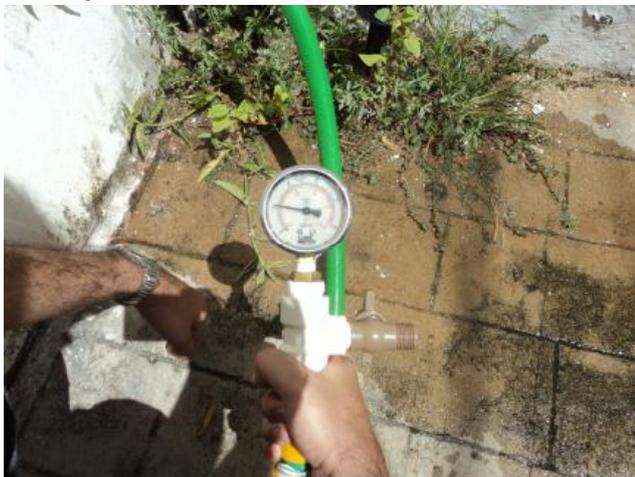
**Foto 47** – Medição instantânea de pressão na Rua 15 de agosto, 43.

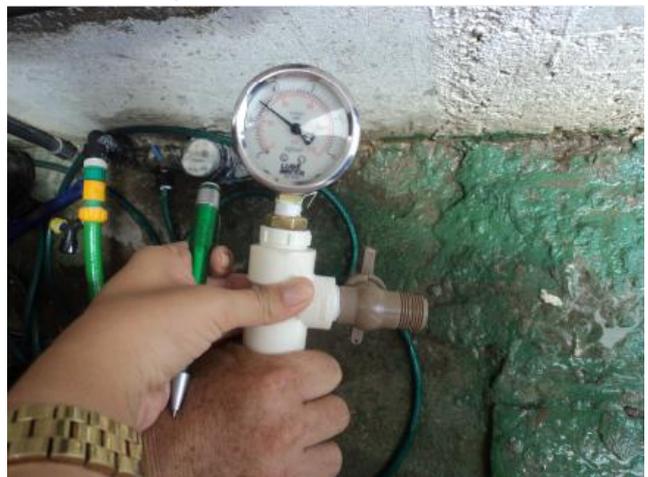
**Foto 48** – Medição instantânea de pressão na Rua Luiz Carneiro de Azevedo, 199.

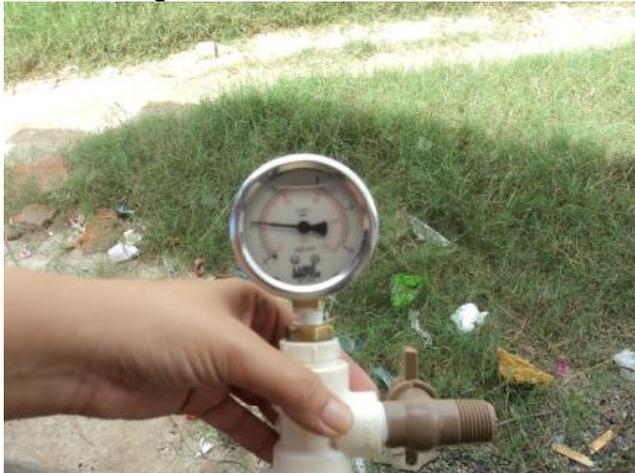
**Foto 49** – Medição instantânea de pressão na Rua José Roberto, 35.

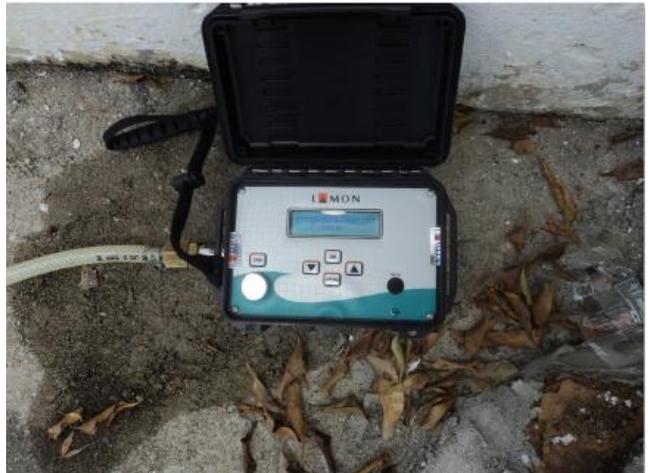
**Foto 50** – Medição instantânea de pressão na Rua Isaac de Castro, 246.

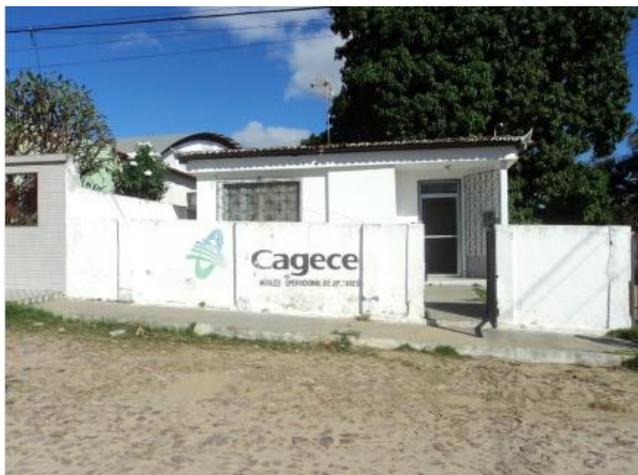
**Foto 51** – Loja de Atendimento: vista externa.

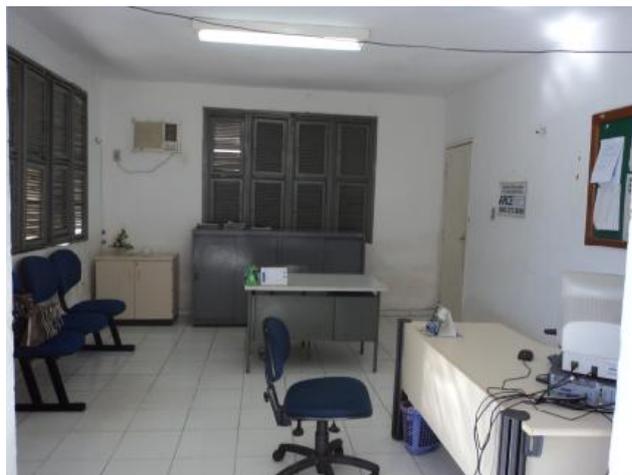
**Foto 52** – Loja de Atendimento: vista interna.

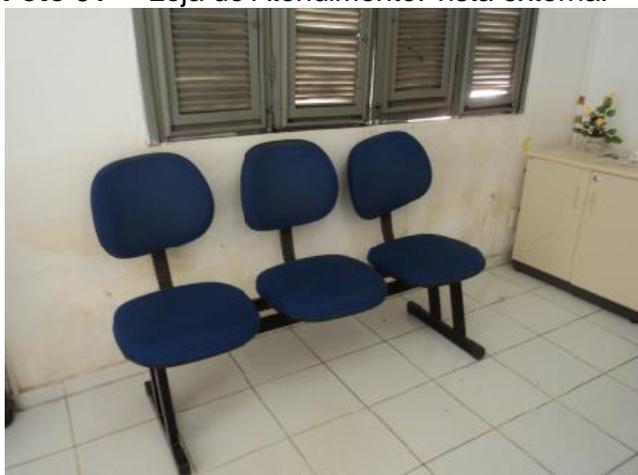
**Foto 53** – Loja de Atendimento: assento para usuários em espera.

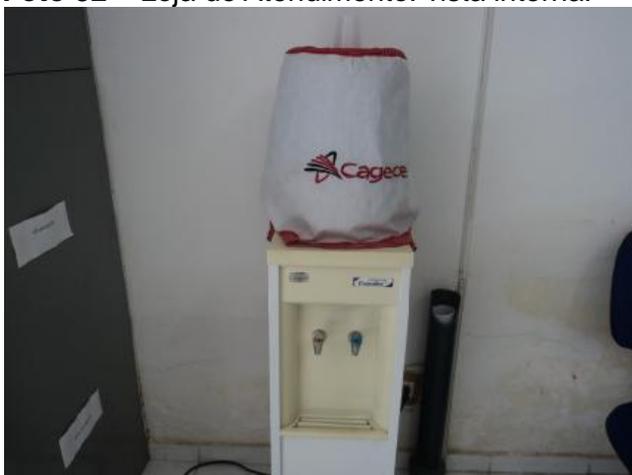
**Foto 54** – Loja de Atendimento: oferta de água.

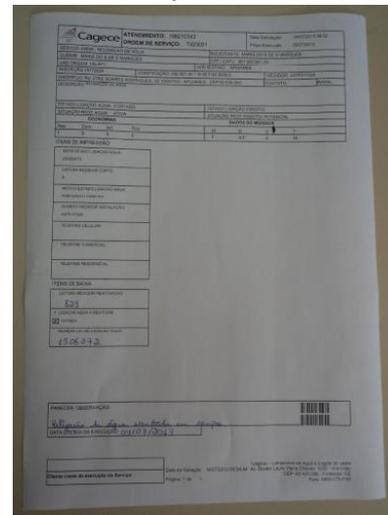
Foto 65 – Loja de Atendimento: ordem de serviço.

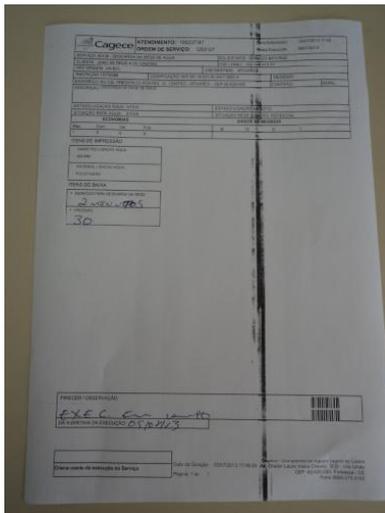
Foto 68 – Loja de Atendimento: ordem de serviço.

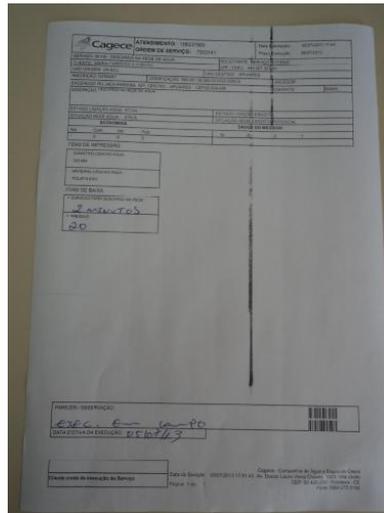
**Foto 69** – Loja de Atendimento: ordem de serviço.
