**RELATÓRIO DE FISCALIZAÇÃO
RF/CSB/0018/2013**

Assunto: Fiscalização do Sistema de Abastecimento
de Água do Município de Milagres

COORDENADORIA DE SANEAMENTO BÁSICO

Fortaleza – CE
Julho/2013

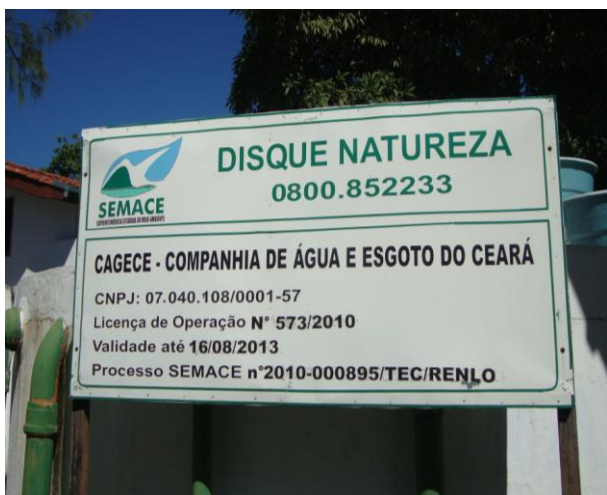
Foto 15 – Placa de licenciamento ambiental da SEMACE com prazo de validade até 16/08/13.

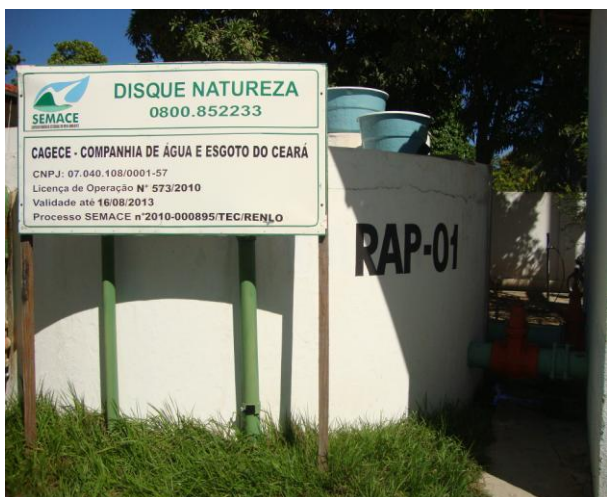
Foto 43 – Vista do RAP-01.

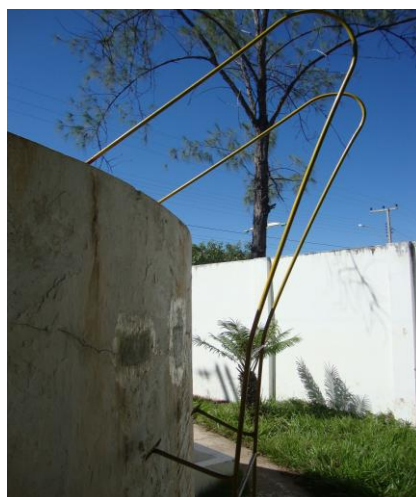
Foto 44 – RAP-01 com escada de acesso.

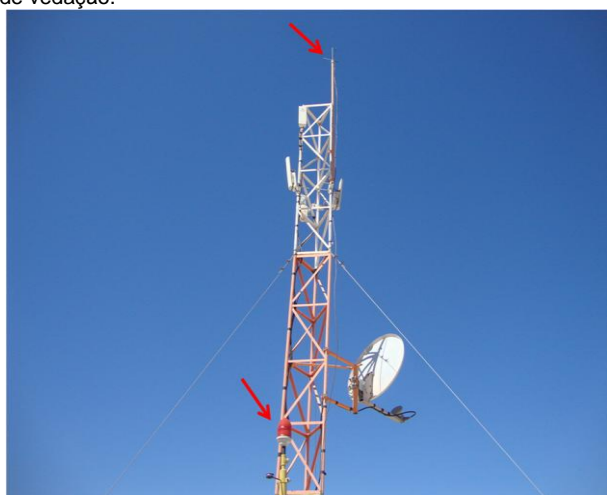
Obs: A caixa de proteção do registro de descarga do RAP-01 não possui tampa ou grade de proteção.				
18	As instalações (tubos, registros, etc.) estão isentos de vazamento?	S	22	01.07	-
19	Existem para-raios e sinalização noturna de obstáculo em adequadas condições de funcionamento?	S	22	01.06	F57

Foto 57 – REL-01: com existência de para-raios e sinalização noturna.

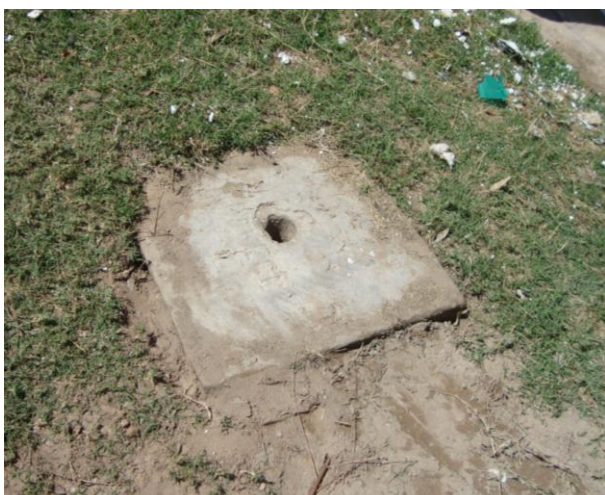
Foto 68 – Registro de descarga na Rua Francisco Ivan de Figueiredo, nº 49.
