**RELATÓRIO DE FISCALIZAÇÃO
RF/CSB/0018/2014**

Assunto: Fiscalização do Sistema de Abastecimento
de Água do Município de Aurora (sede)

COORDENADORIA DE SANEAMENTO BÁSICO

Fortaleza – CE
Março/2014

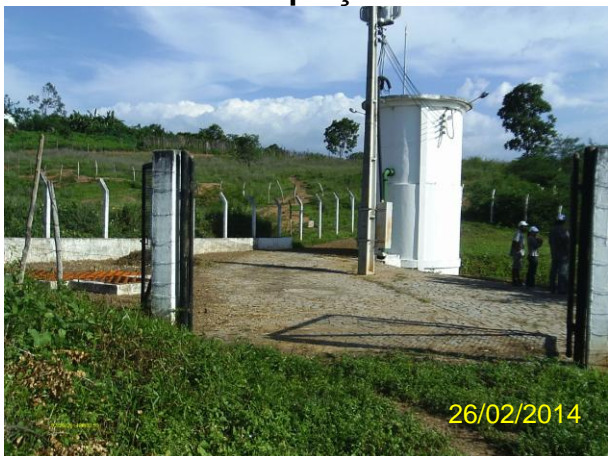
Foto 1 - PA-01: acesso e cerca de delimitação da área.

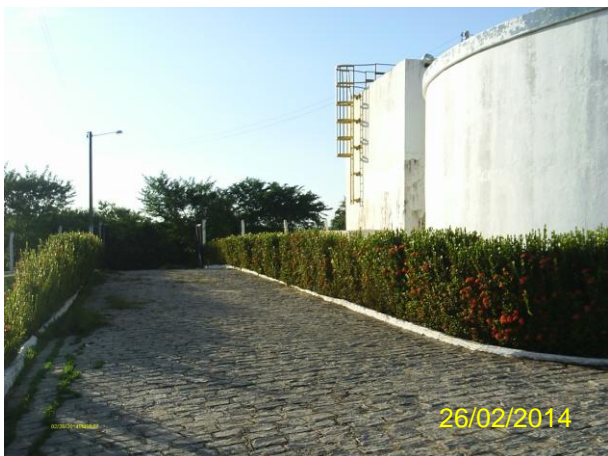
Foto 11 - ETA: pátio externo.

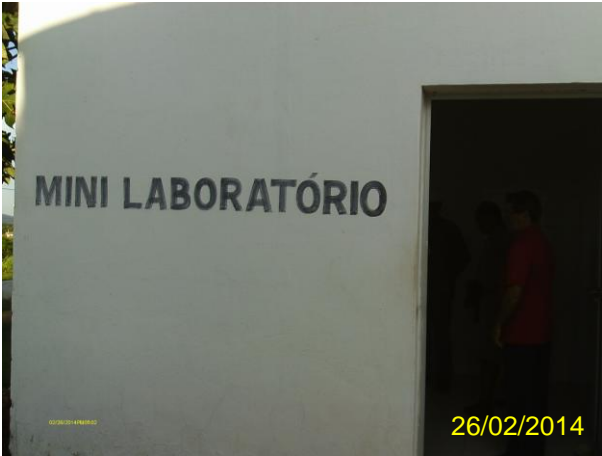
Foto 31 - ETA laboratório: vista externa.

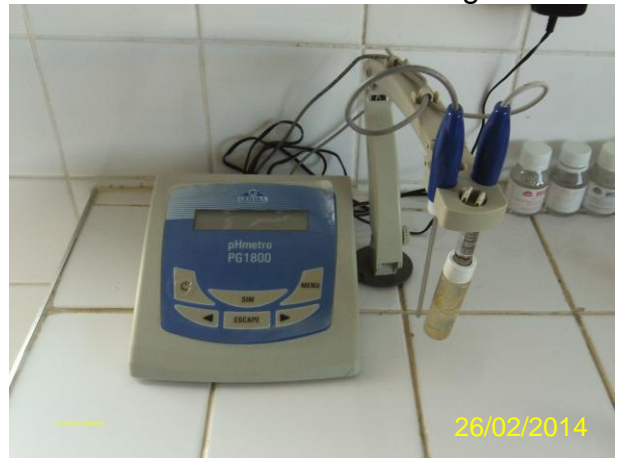
Foto 34 - ETA laboratório: pHmetro.

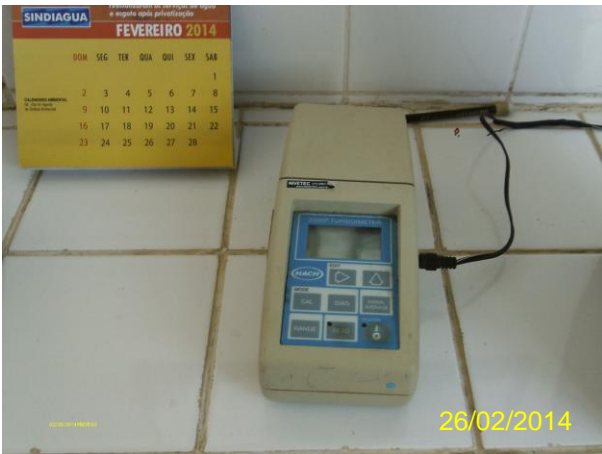
Foto 35 - ETA laboratório: turbidímetro.

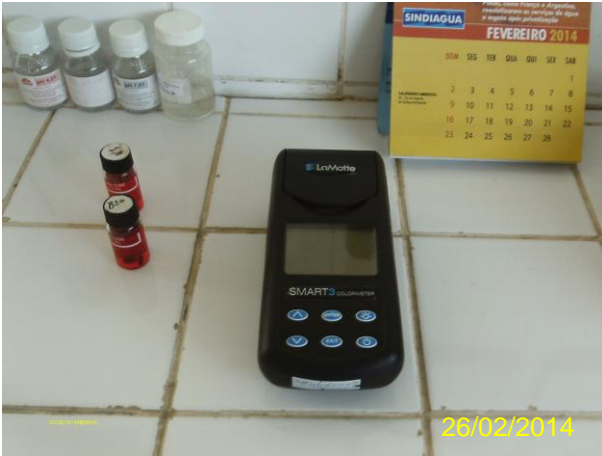
Foto 37 - ETA laboratório: colorímetro.

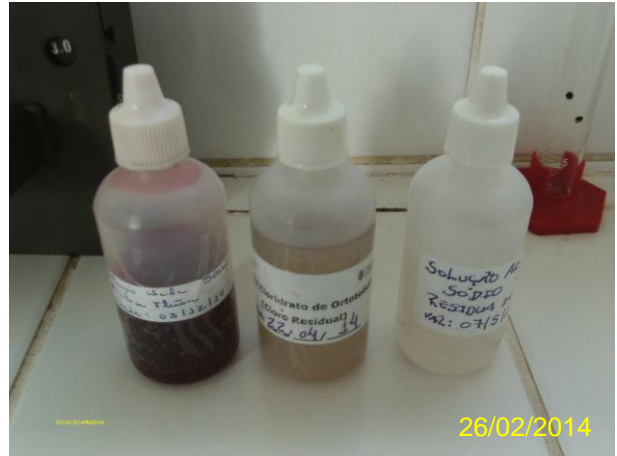
Foto 38 - ETA laboratório: reagentes armazenados dentro do prazo de validade.

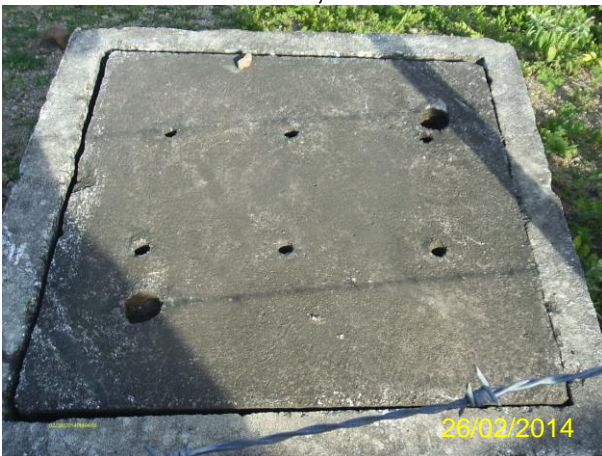
Foto 40 - AAB-01: registro de descarga.

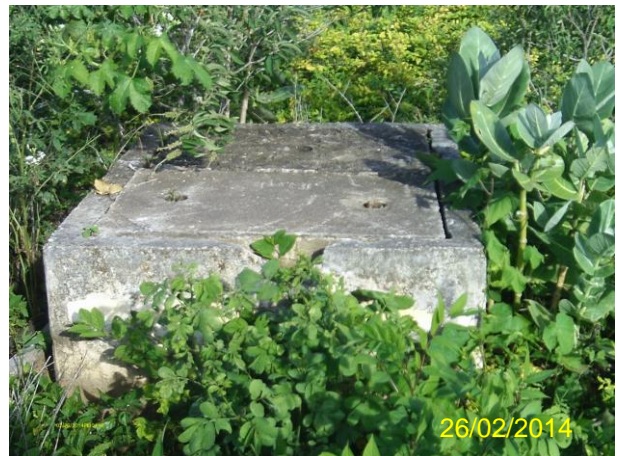
3	Se existem, os componentes inspecionados, inclusive suas caixas de proteção, estão em adequado estado de conservação? <u>Art. 2º e 119 da Res. 130/2010</u>	N	22	01.07	F40, F41, F42, F43
Obs: Há uma ventosa na AAB-01 com tampa parcialmente retirada; A torre piezométrica está com pintura deteriorada e excesso de vegetação na área em volta.					
II. Controle de perdas					
1	Existe macro medição? <u>Art. 2º, 119, 125 e 128 da Res. 130/2010</u>	S	22	01.07	F45
2	A adutora está isenta de vazamentos? (Ver RECOP e verificar causas) <u>Art. 2º e 119 da Res. 130/2010</u>	S	22	01.07	-
III. Outros					
1	Existe cadastro técnico atualizado da adutora? <u>Art. 2º, 119 e 130 da Res. 130/2010</u>	S	22	01.07	-

Foto 41 - AAB-01: ventosa.

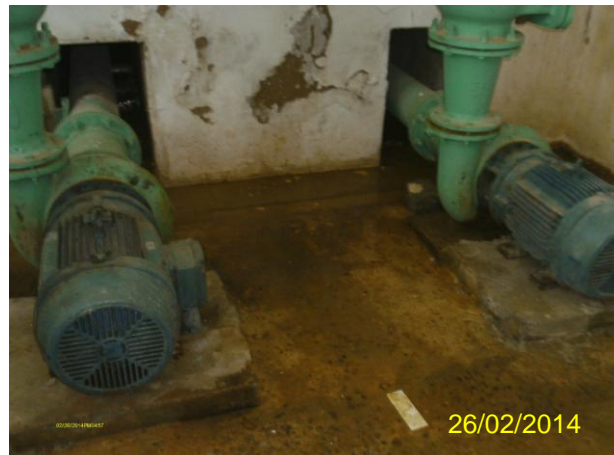
Foto 52 - EELF-01: conjunto moto-bomba com reserva.

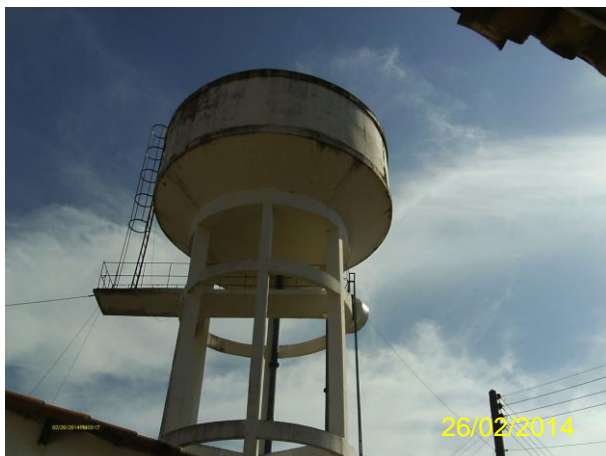
Foto 57 - REL-01: desativado.

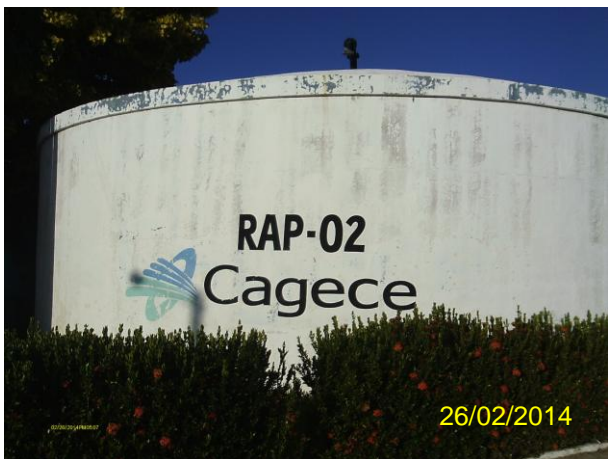
Foto 68 - RAP-02: tampa de inspeção, entrada de produtos químicos e tubulação de ventilação sem tela de proteção.

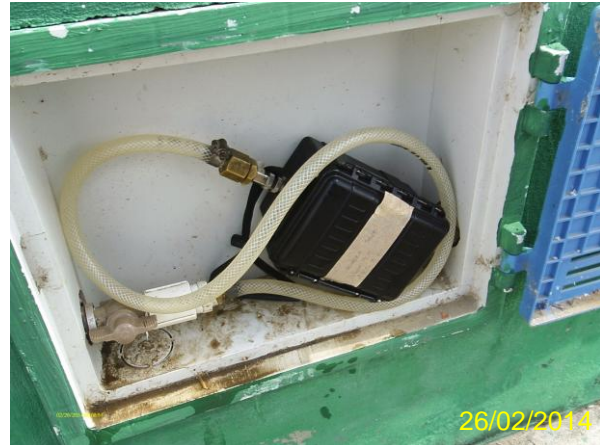
- q. O cadastro técnico da rede de distribuição está desatualizado. A última atualização foi realizada em março/2013 (**Anexo A**, item 1.6-I-1);
- r. Segundo o RECOP foram registrados vazamentos na rede de distribuição nos meses de ago/13, set/13, out/13, nov/13 e dez/13. De acordo com a Prefeitura Municipal de Aurora, a recuperação do pavimento realizada pela CAGECE no local da retirada de vazamentos na rede de distribuição não é adequada, ocasionando buracos nas ruas da cidade, conforme constatado *in loco* nos endereços Av. João Joaquim, Travessa Antônio Pinto, 24 e Av. Antônio Carlos, 42 (**Anexo A**, item 1.6-IV-II);

Foto 70 - Cadastro técnico da rede de distribuição desatualizado.
