AGÊNCIA
REGULADORA
DO ESTADO
DO CEARÁ

**RELATÓRIO DE FISCALIZAÇÃO
RF/CSB/018/2018
(PCSB/CSB/0066/2018)**

Assunto: Fiscalização dos Sistemas de Abastecimento de Água e de Esgotamento Sanitário do Município de Quixadá e Localidades de Juatama e Tapuiará.

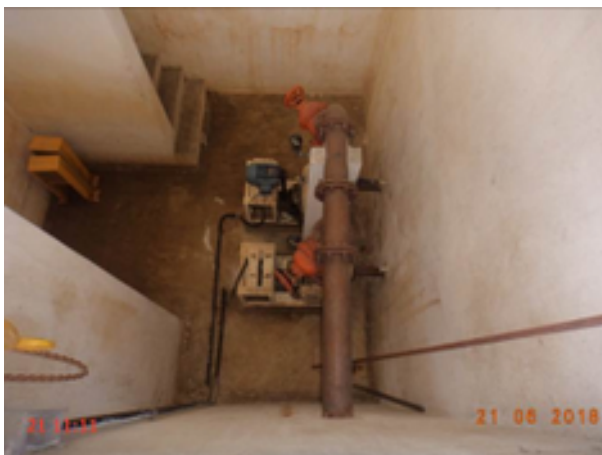
Foto 9 – – EEE-08 (Sede): apenas uma das bombas instalada.

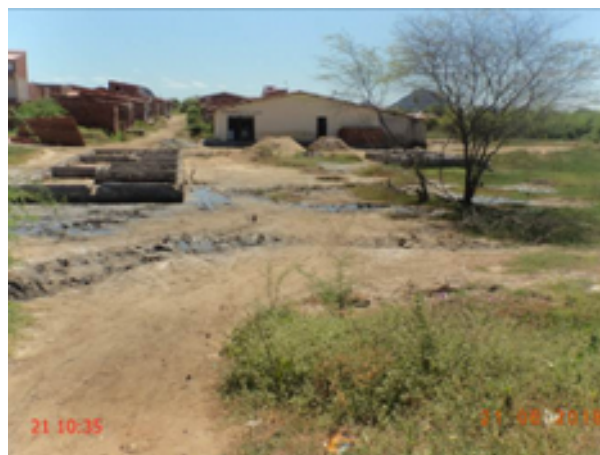
Foto 10 – ETE Campo Novo: área sem delimitação.

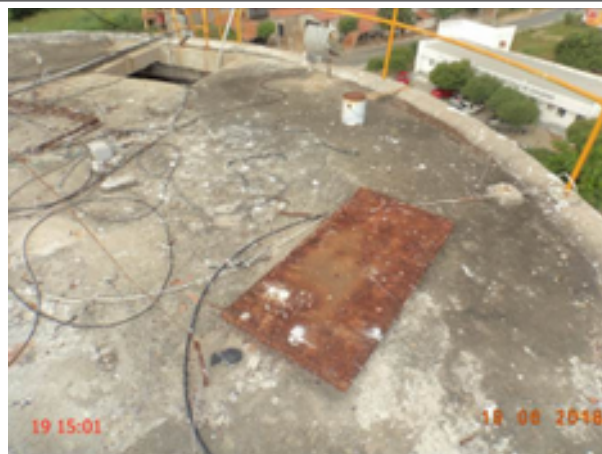
- Os reservatórios RAP-02, RAP-03 e REL-01, do SAA de Quixadá, estão sem tampa de inspeção (Anexo II – item 49; Fotos 19, 20 e 11).

Foto 11 – REL-01 (Sede): acúmulo de lixo na laje de cobertura e entrada indevida de águas pluviais e abertura de inspeção sem tampa.

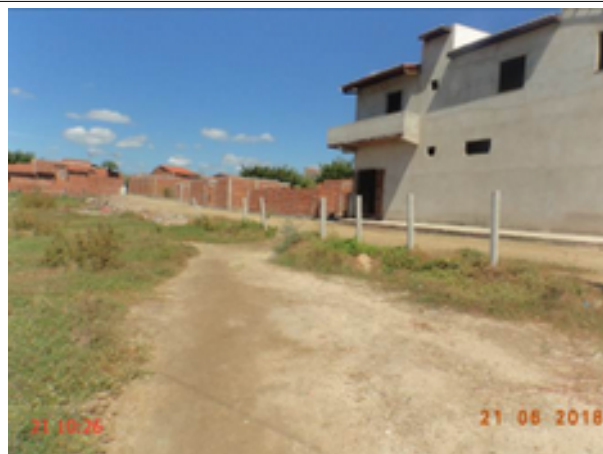
- Nas ETEs Campo Novo e Chico Braz, do SES de Quixadá, a cerca de delimitação está danificada (Anexo II – item 29; Fotos 28 e 29);
- Nas ETEs Herval, Chico Braz e COHAB, do SES de Quixadá, há caixas de inspeção sem tampa ou grade de proteção (Anexo II – item 33; Fotos 30 a 32);

Foto 28 – ETE Campo Novo: cerca danificada.

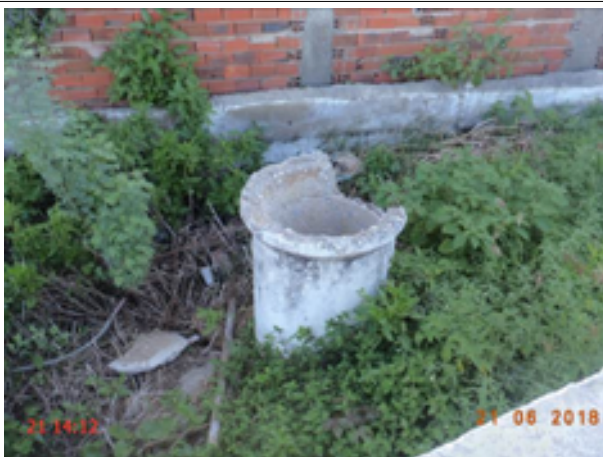
Foto 31 – ETE Chico Braz: PV sem tampa.

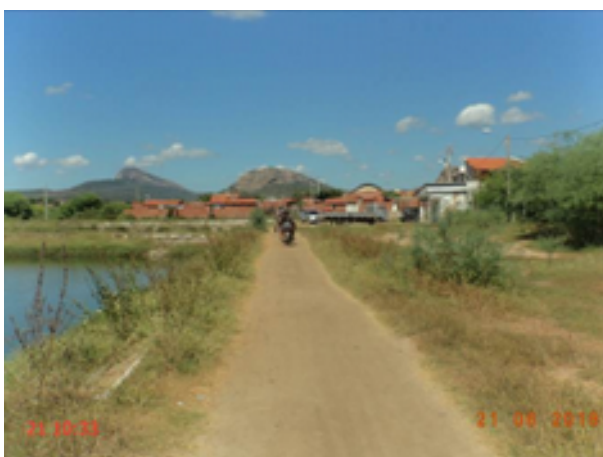
- Na área da ETE Campo Novo, do SES de Quixadá, ocorre livre circulação de pessoas e animais (Anexo II – item 34; Fotos 33 e 34):
- Existe acúmulo de lixo e vegetação excessiva na área da ETE Campo Novo, do SES de Quixadá (Anexo II – item 31; Fotos 35 e 36);

Foto 33 – ETE Campo Novo: circulação de pessoas.

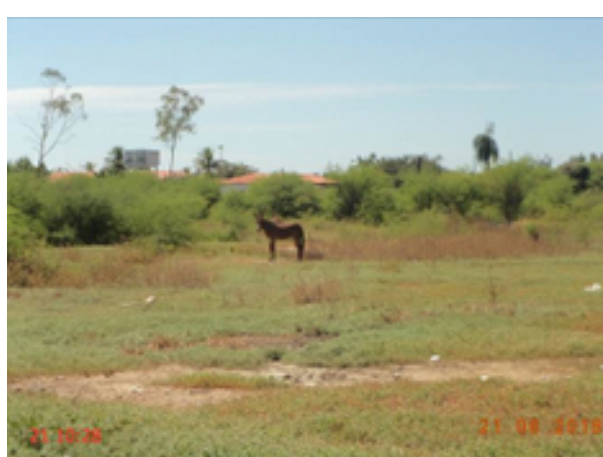
Foto 34 – ETE Campo Novo: presença de animais.

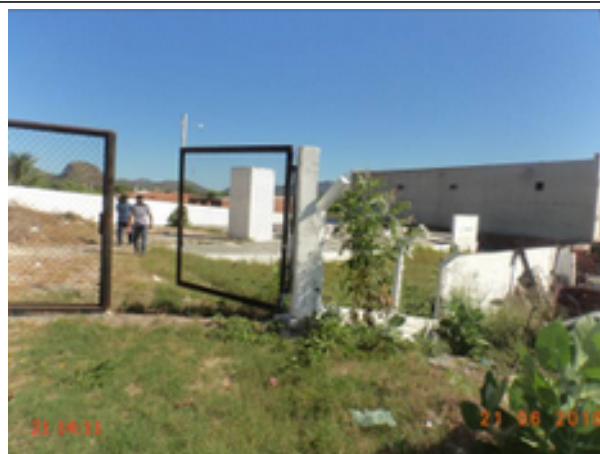
Foto 76 – ETE Chico Braz (SES): sem identificação.

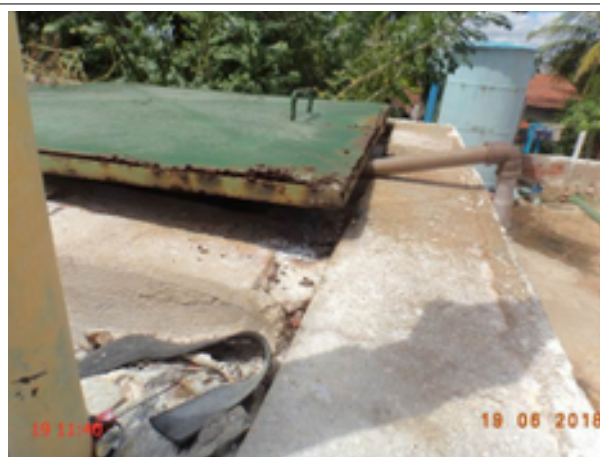
Foto 92 – RSE-02 (Tapuiará): tampa de inspeção sem vedação (1).

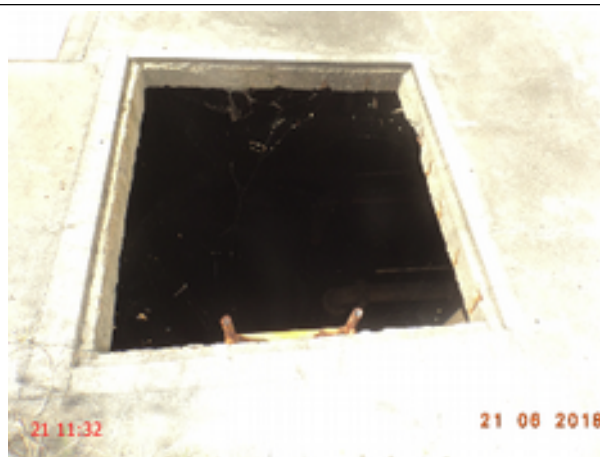
Foto 94 – EEE-02 (Sede): Tampa do poço de sucção aberta.

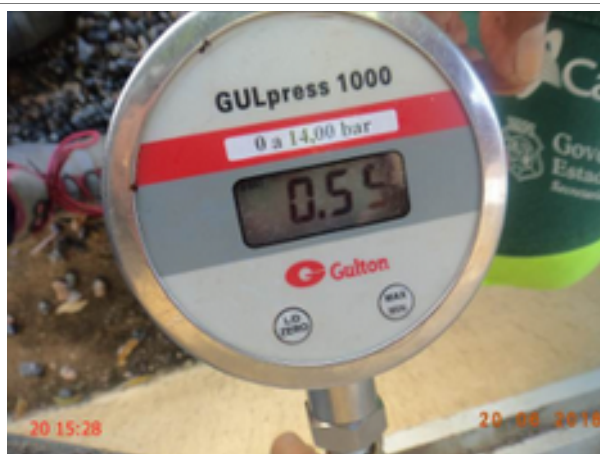
- A ARCE realizou medições instantâneas de pressão em pontos, devidamente espaçados na rede de distribuição, do SAA da Sede de Quixadá, mais especificamente nos cavaletes de ligação. Constatou-se pressão fora da faixa de 10 a 50 mca nos seguintes endereços: Rua Inácio Galdino Queiroz, nº 40, Rua José Jucá, nº 523, Rua Epitácio Pessoa, S/N e Rua Estudante João Nogueira Jucá, nº 2346 (Anexo II – item 43; Anexo III – Quadro 1; Fotos 123 e 124);

Foto 124 – RDA (Sede): medição instantânea de pressão no endereço Rua Epitácio Pessoa, S/N.
