**RELATÓRIO DE FISCALIZAÇÃO  
RF/CSB/0019/2013**

**Assunto: Fiscalização dos Sistemas de  
Abastecimento de Água e de Esgotamento Sanitário  
do Município de Mauriti**

**COORDENADORIA DE SANEAMENTO BÁSICO**

**Fortaleza – CE  
Julho/2013**

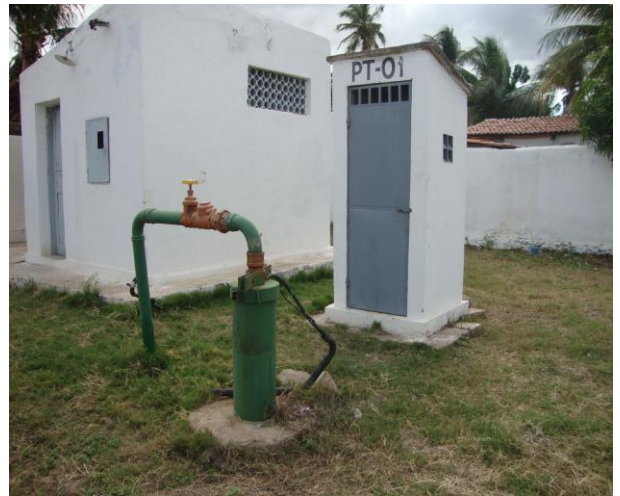
Foto 2 – Vista do PT-01.

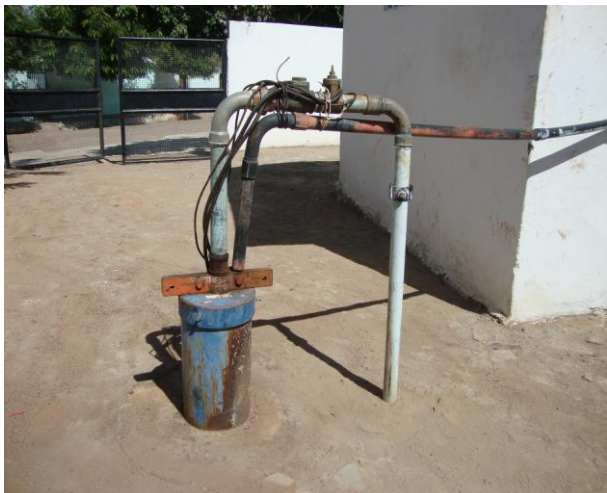
Foto 7 – Vista do PT-03.

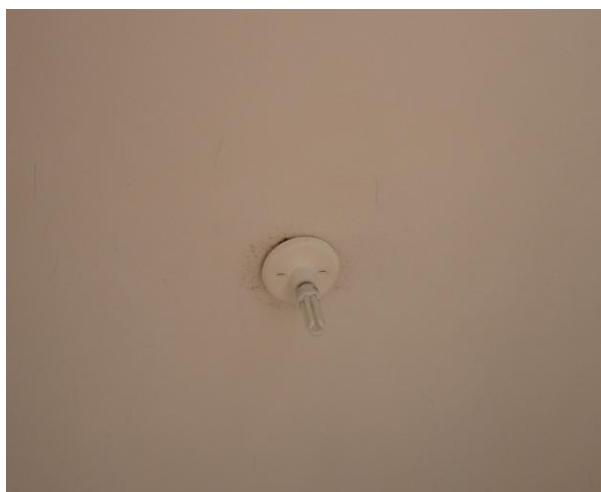
Foto 10 – PT-03 com luminária.

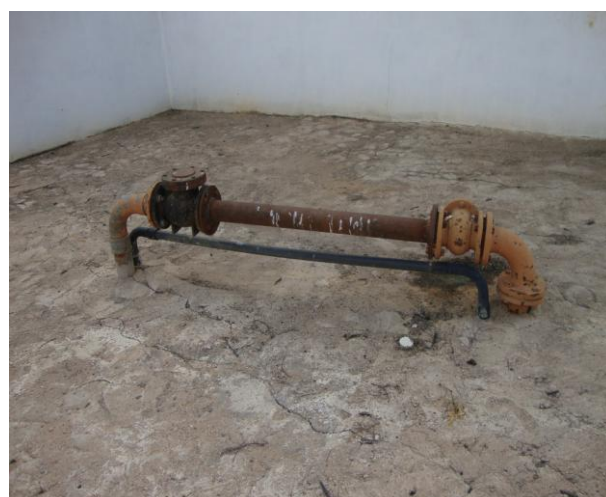
Foto 18 – Vista do PT-05 (Booster).

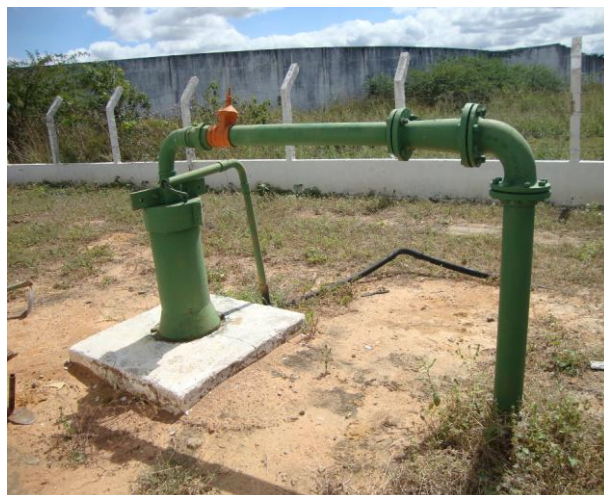
Foto 22 – Vista do PT-06.

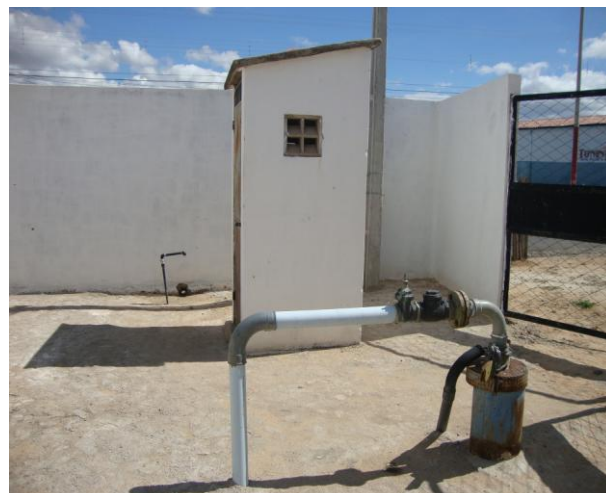
Foto 26 – Vista do PT-07.

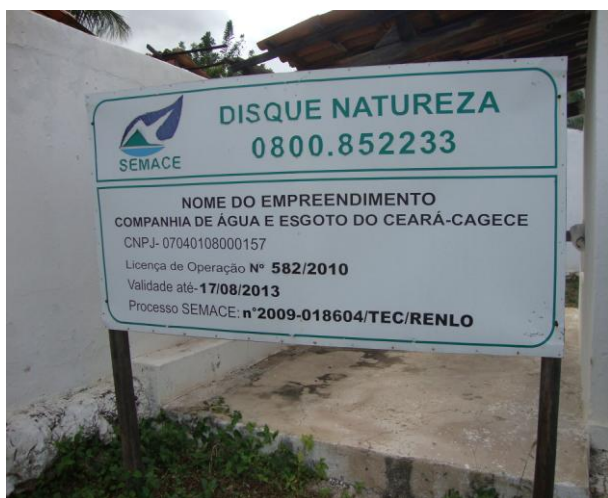
Foto 28 – Placa de licenciamento ambiental da SEMACE no prazo de validade.

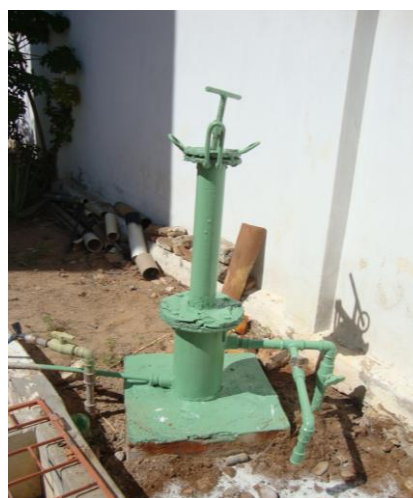
Foto 29 – Clorador de pastilha: linha de alimentação do REL-02.

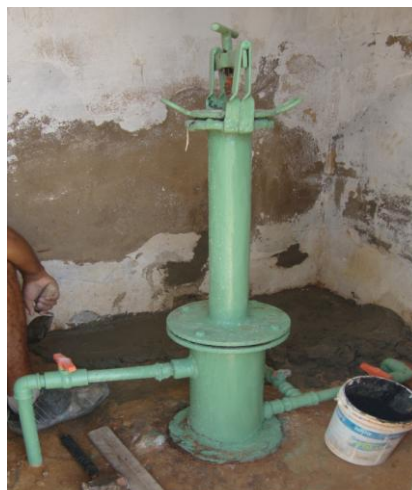
**Foto 31** – Clorador de pastilha: linha de alimentação do REL-03.

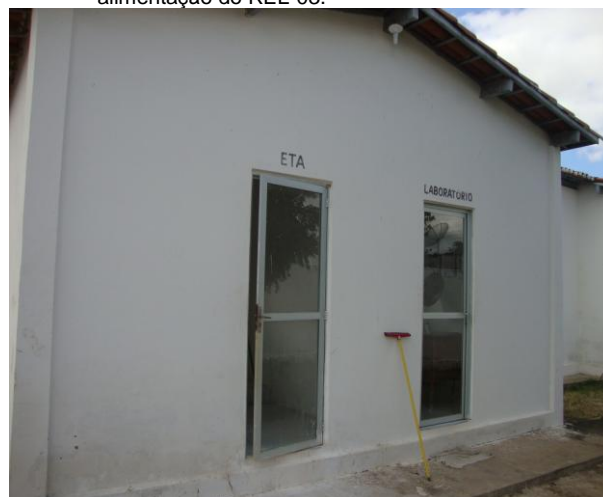
**Foto 33** – Vista externa da unidade de tratamento e do laboratório.

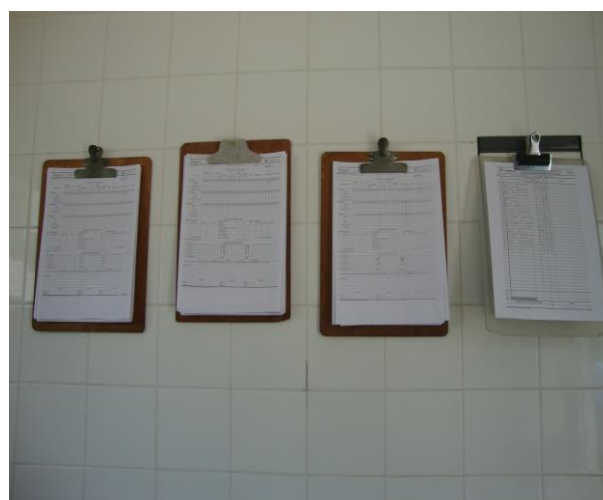
**Foto 41** – Fichas de controle da qualidade da água bruta e tratada.

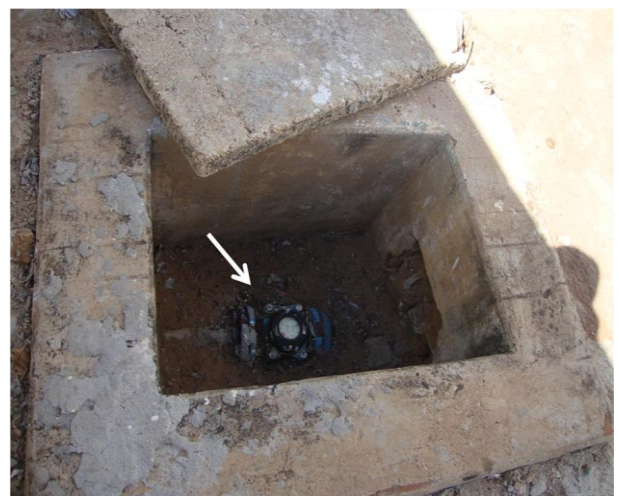
**Foto 52** – Caixa de inspeção do macromedidor de água tratada na saída do PT-03.

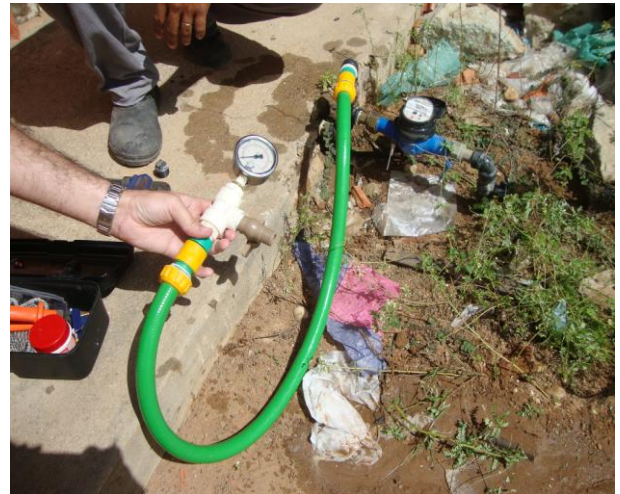
**Foto 65** - Medição de pressão na Rua Maria Raimunda, nº 413.

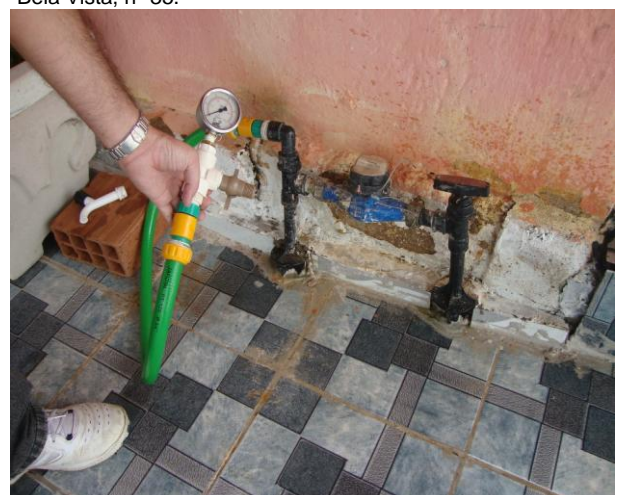
**Foto 69** - Medição de pressão na Av. Sr. Martins - Vila de Fátima, nº 206.

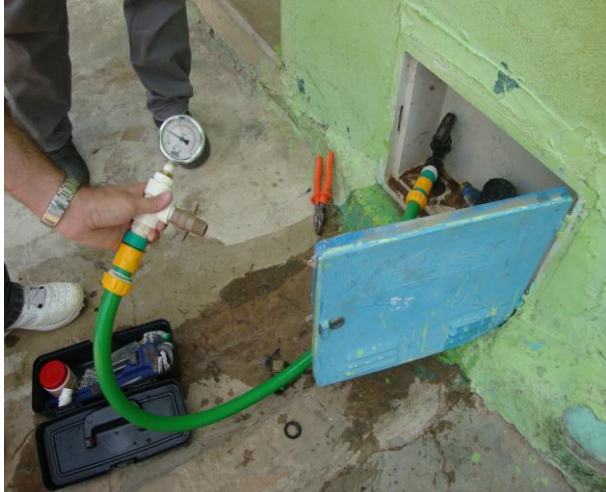
**Foto 70** – Medição de pressão na Estrada para o Coité – Bela Vista 01, nº 38.

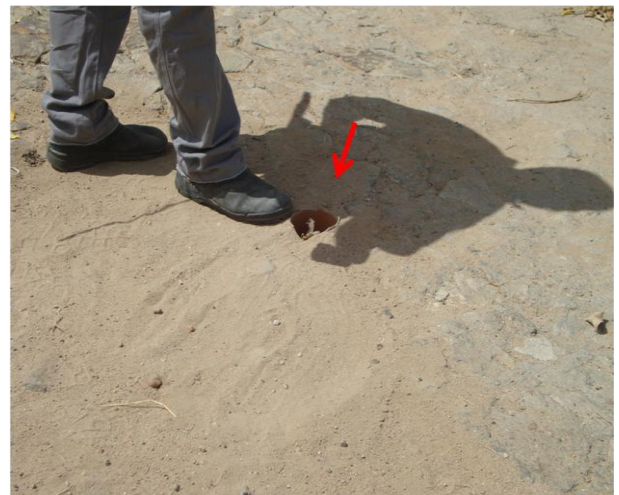
**Foto 75** – Registro de descarga na Rua Glicélio Leite.

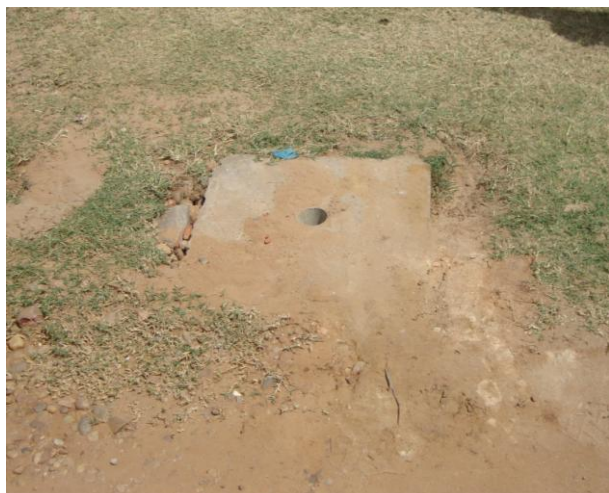
**Foto 76** – Registro de descarga na Rua Jacomé de Carvalho.

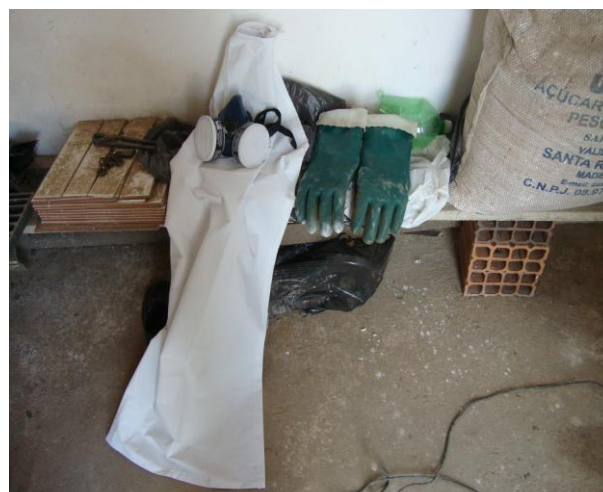
**Foto 91** – EEE: EPIs do operador.

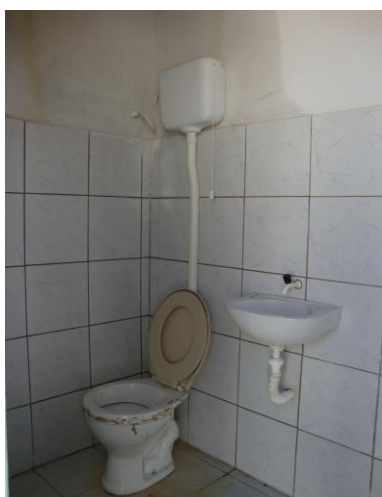
**Foto 92** – EEE: banheiro.

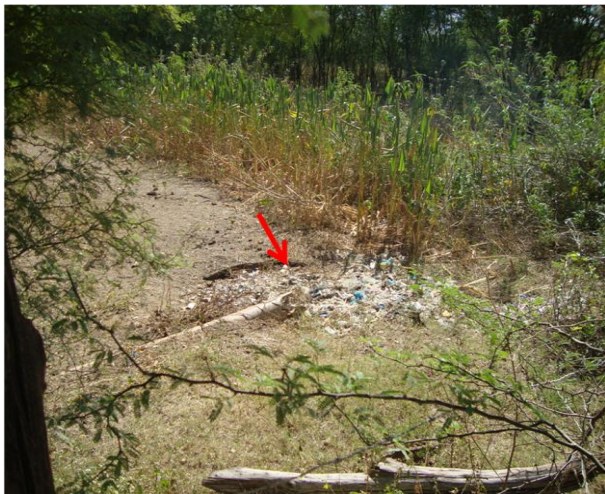
Foto 93 – Corpo receptor: Riacho da Vazante.

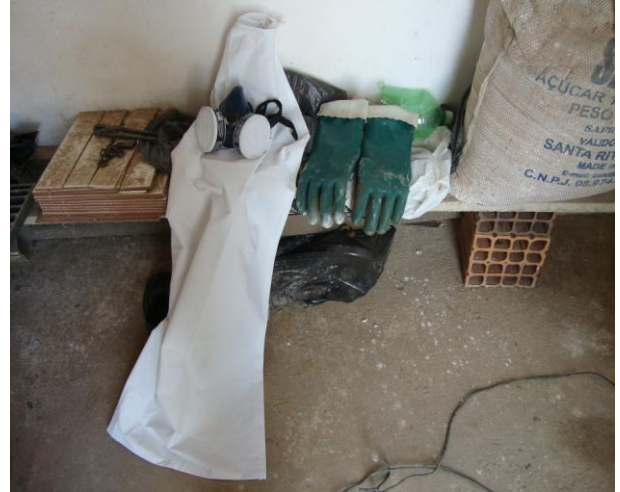
Foto 97 – EPIs do operador.

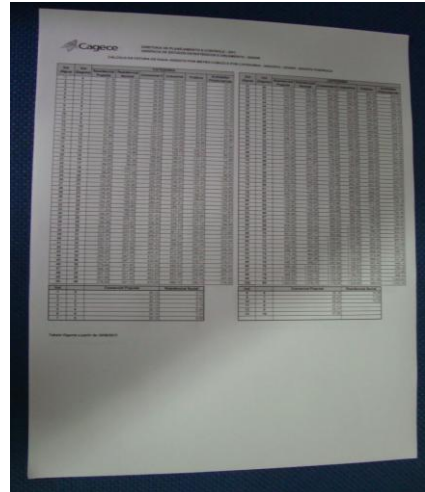
Foto 139 – Tabela de preços.

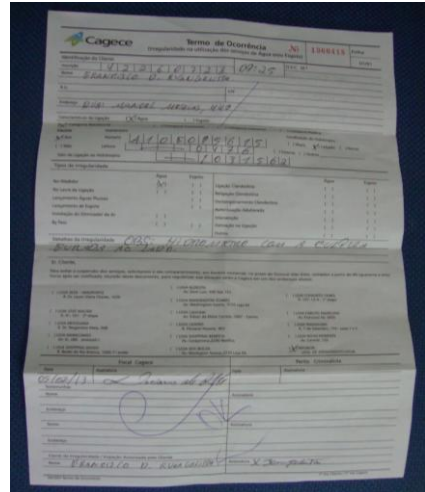
Foto 145 – Termo de ocorrência no caso de fraudes preenchido corretamente.
