RELATÓRIO DE FISCALIZAÇÃO
RF/CSB/019/2023
(NUP nº 13012.000325/2023-08) - (PCSB/CSB/016/2023)

Assunto: Fiscalização dos Sistemas de Abastecimento de Água e de Esgotamento Sanitário do Município de Juazeiro do Norte

COORDENADORIA DE SANEAMENTO BÁSICO

Fortaleza – CE
Agosto/2023

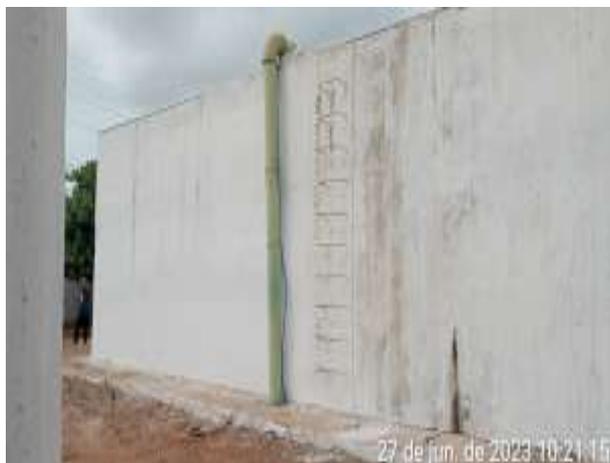
- RAP-05: escada inadequada, com componentes mínimos requeridos como, por exemplo, gaiola de proteção (altura > 2m) e guarda-corpo ou corrimão de apoio acima do patamar da estrutura (**Foto 1**);
- RAP-05: casa de apoio dos operadores está com pintura deteriorada, banheiro sobre ação de cupim e pintura deteriorada (**Fotos 2 e 3**);
- PT-10: falta logomarca de identificação da CAGECE (**Foto 4**);
- PT-15: caixas de macromedidores estão danificadas (**Foto 5**);
- PT-13: laje de cobertura do quadro de comando está danificada (**Foto 6**);
- REL-04: pintura deteriorada (**Foto 7**);
- RAP-16: fixação do guarda-corpo está danificada (**Foto 8**);

Foto 1 - RAP-05 - escada inadequada, com componentes mínimos requeridos como, por exemplo, gaiola de proteção (altura > 2m) e guarda corpo ou corrimão de apoio acima do patamar da estrutura.

Determinação D1 - A CAGECE deve realizar operação e manutenção adequada das unidades integrantes dos sistemas de abastecimento de água e de esgotamento sanitário, visando corrigir as não conformidades descritas na constatação C3.

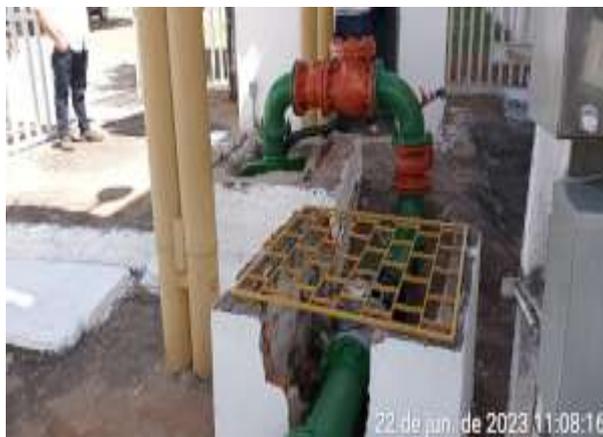
Foto 5 - PT-15: caixas de macromedidores estão danificadas.

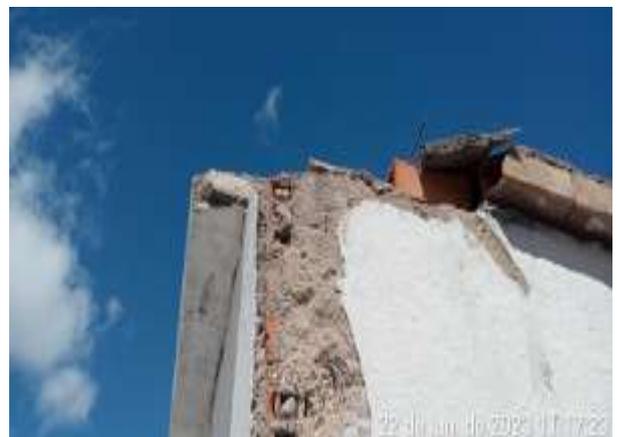
Foto 6 - PT-13: laje de cobertura do quadro de comando está danificada.

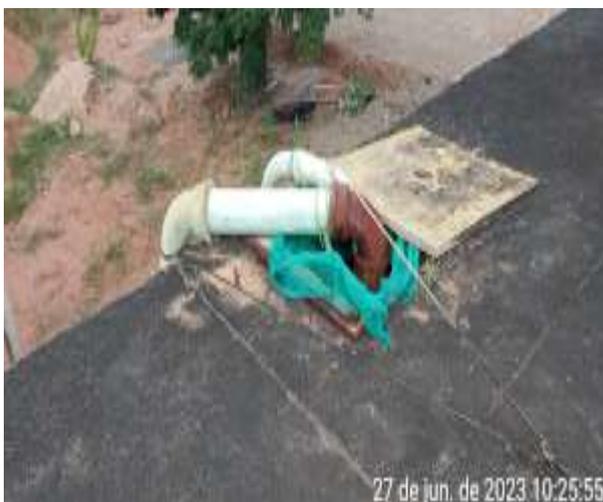
- RAP-08: abertura de inspeção obstruída por tubulação de alimentação de água (**Fotos 19 e 20**);
- REL-06: caixa sem tampa (**Foto 21**);
- PT-38 e PT-60: caixas de passagem de energia sem tampas (**Fotos 22 e 23**);

Foto 19 - RAP-08: abertura de inspeção obstruída por tubulação de alimentação de água.

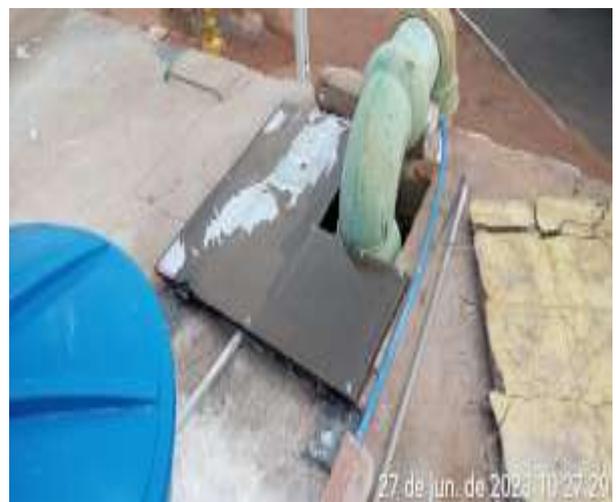
Foto 20 - RAP-08: abertura de inspeção obstruída por tubulação de alimentação de água.

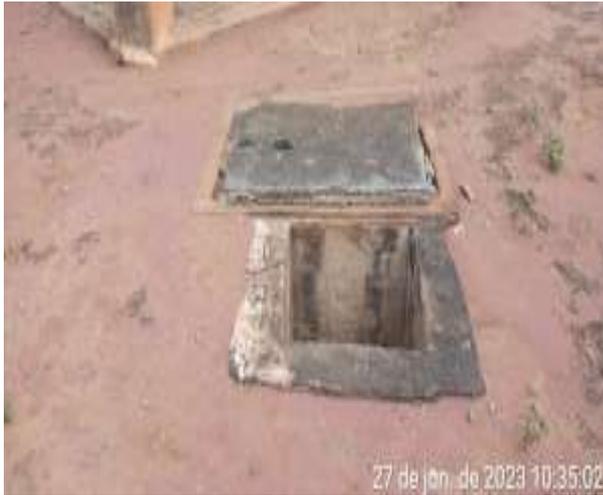
Foto 21 - REL-06: caixa sem tampa.

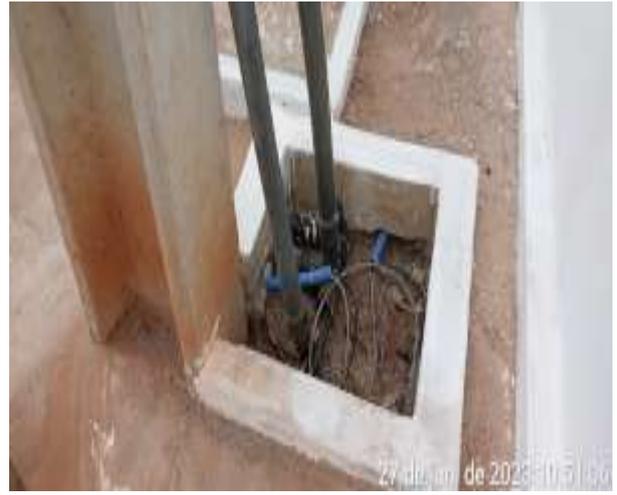
Foto 22 - PT-38: caixa de passagem de energia sem tampa.

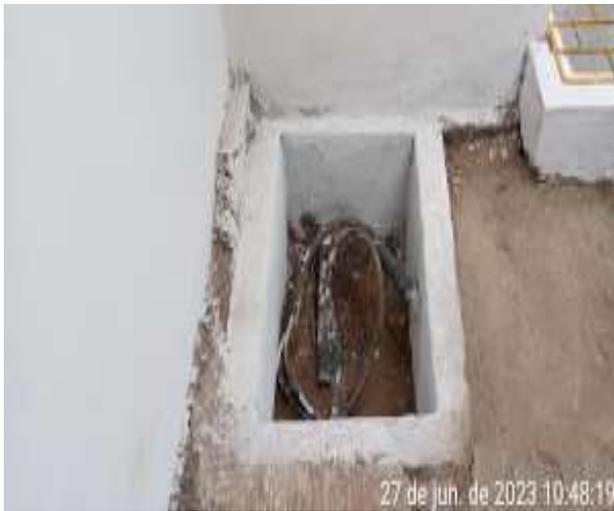
Foto 23 - PT-60: caixa de passagem de energia sem tampa.

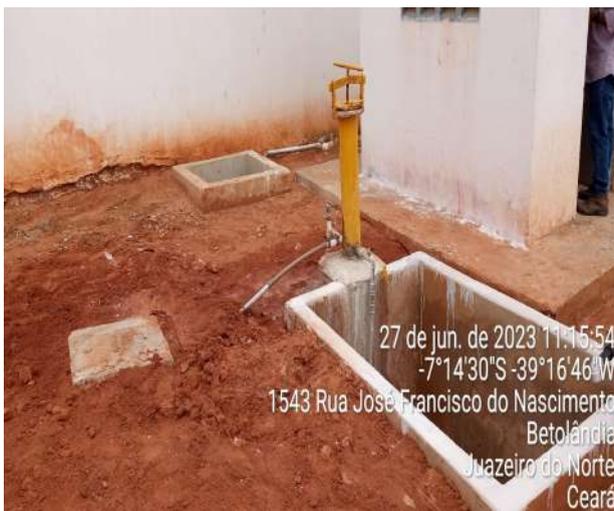
Foto 25 - PT-46: caixas sem tampas.

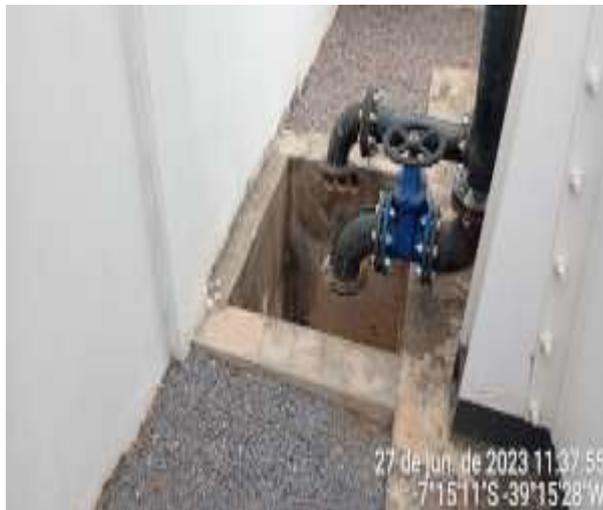
Foto 29 - REL-22: caixa sem tampa.

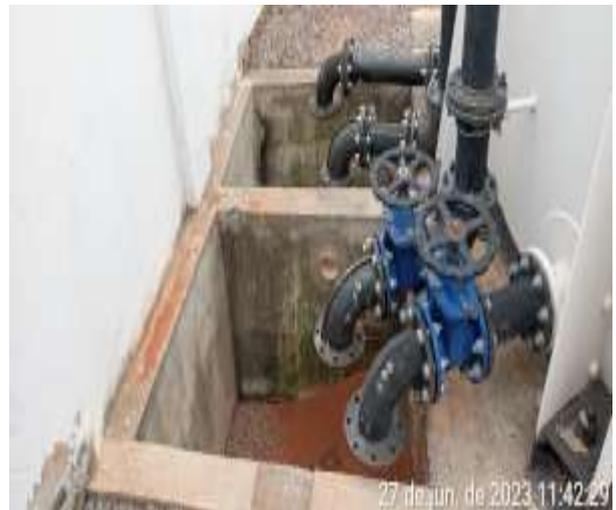
Foto 30 - REL-23: caixas sem tampas.

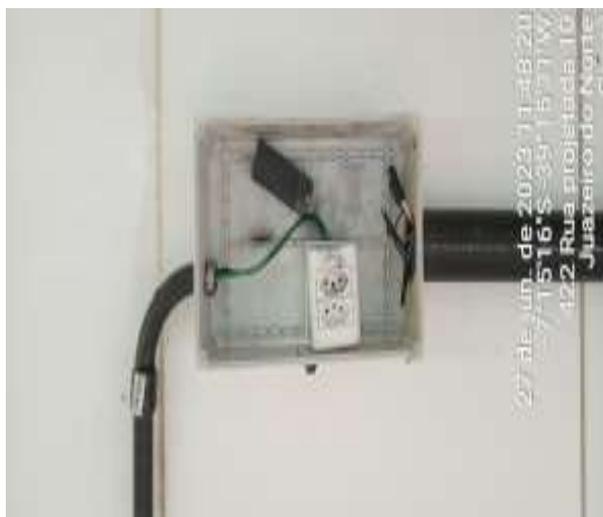
Foto 31 - PT-66 caixa de passagem elétrica sem tampa.

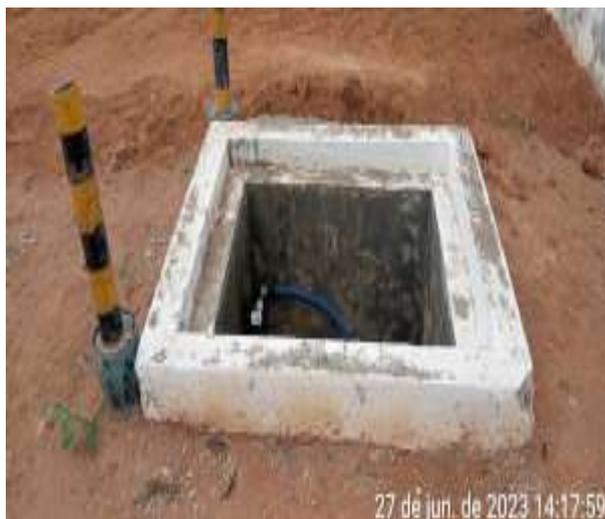
Foto 33 - PT-55: caixa sem tampa.

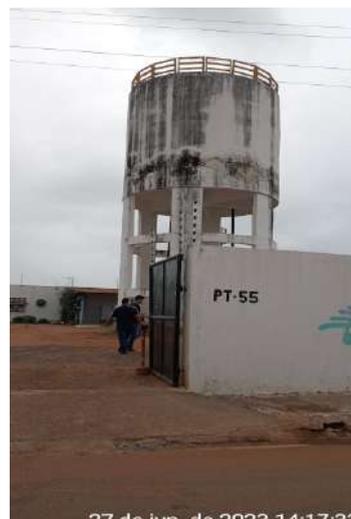
Foto 34 - REL-19: pintura desgastada.

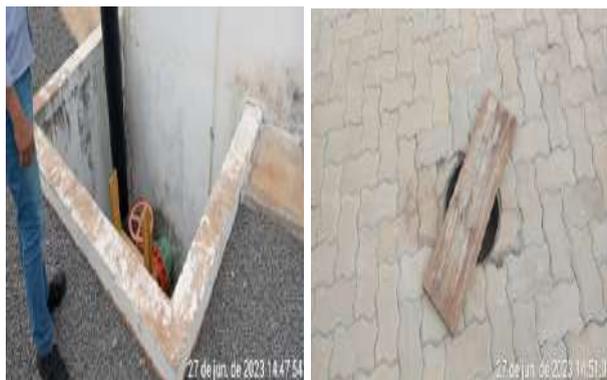
Foto 39 - RAP-38: caixa sem tampa ou tampa inadequada.

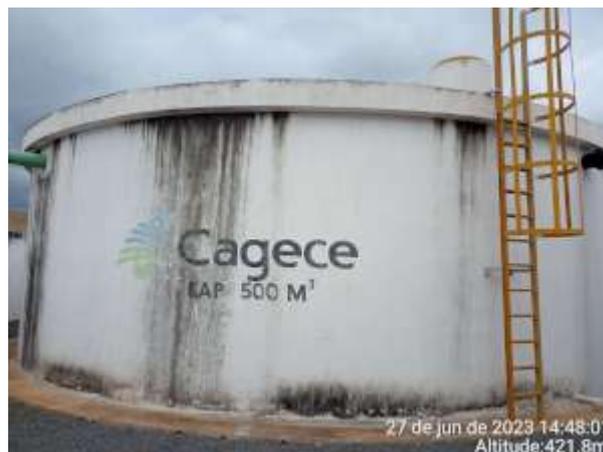
Foto 40 - RAP-39: pintura desgastada.

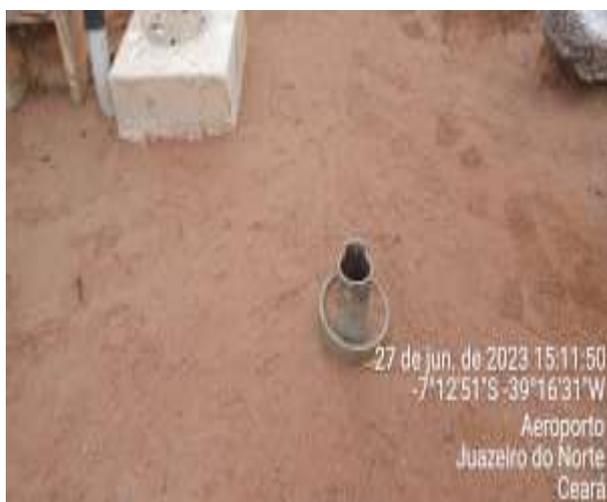
Foto 41 - PT-18: registro sem caixa de proteção.

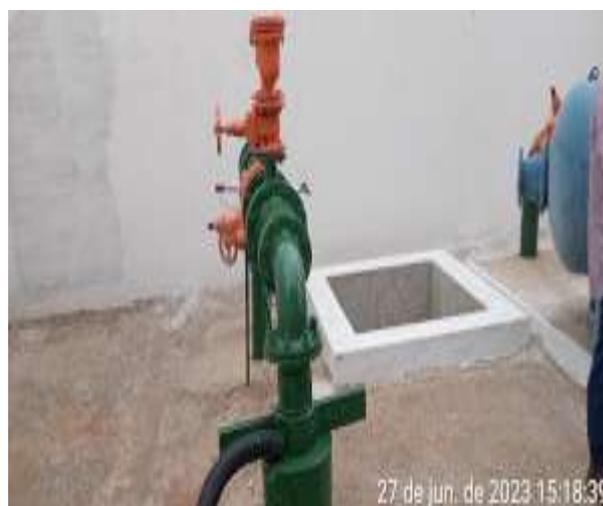
Foto 42 - PT-23: caixa sem tampa.

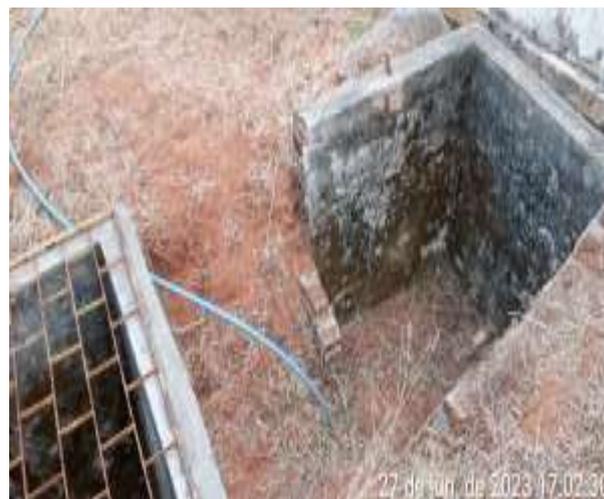
Foto 52 - RAP-07: caixa tampa.

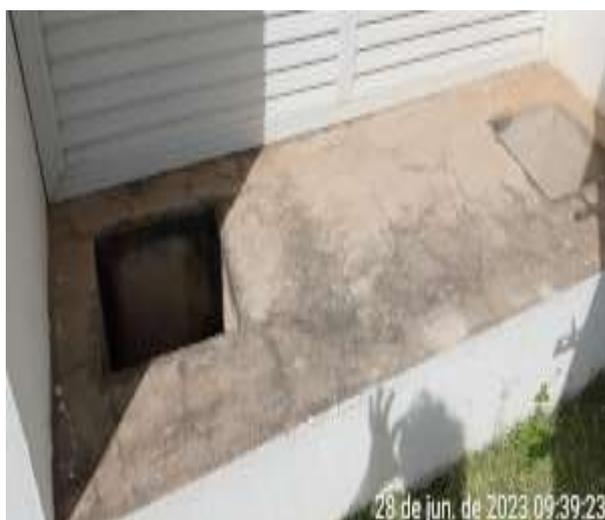
Foto 55 - PT-44: caixa sem tampa.

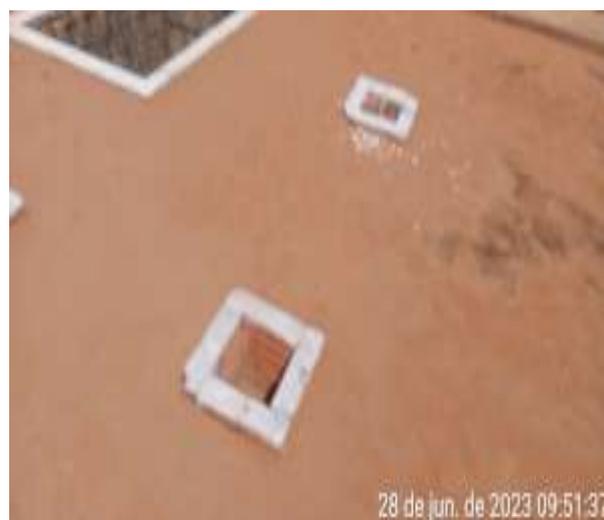
Foto 56 - REL-27/RAP-44: caixa sem tampa.

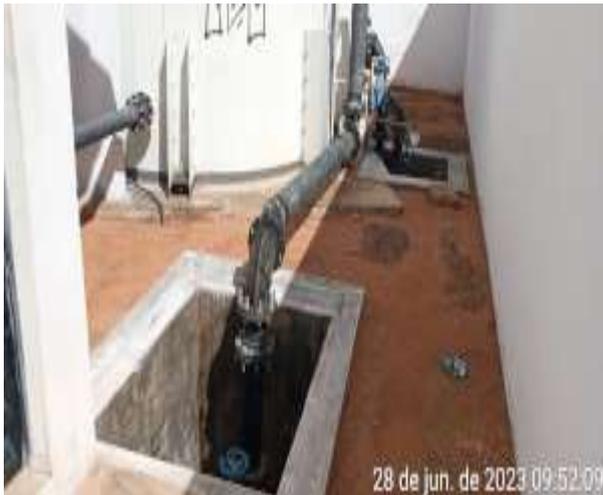
Foto 57 - REL-27/ RAP-44: caixa sem tampa.

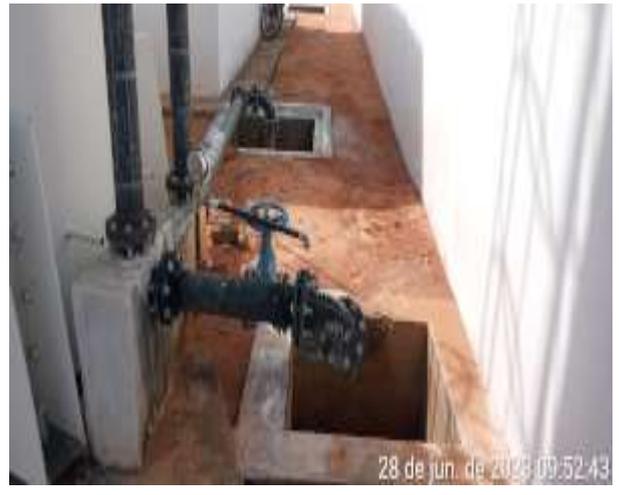
Foto 58 - REL-27/RAP-44: caixa sem tampa.

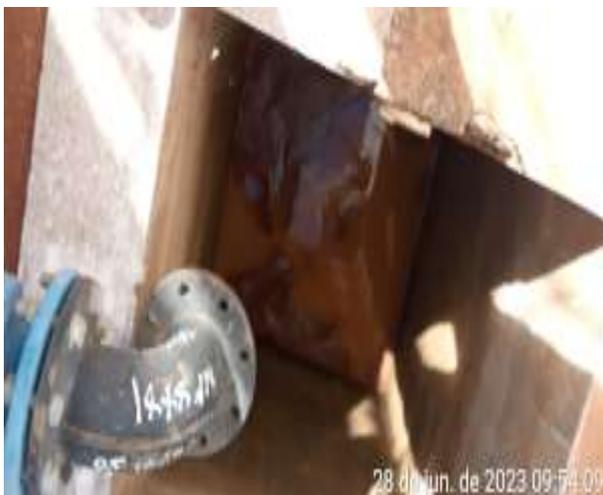
Foto 59 - REL-27/RAP-44: água acumulada na caixa de descarga.

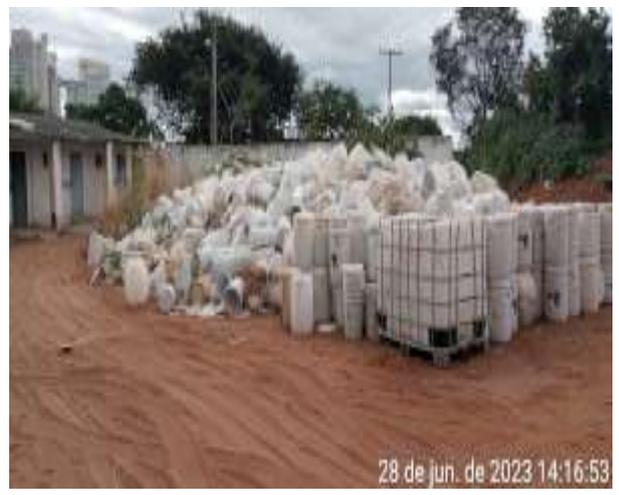
Foto 60 - Pátio (escritório regional): armazenamento inadequado de bombonas.

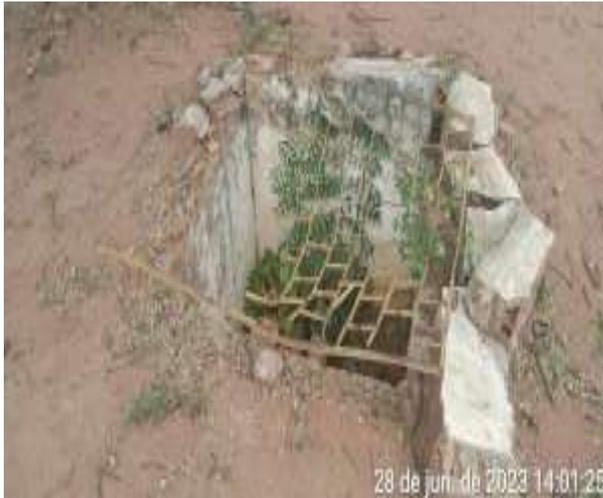
Foto 63 - PT-29/PT-30: entulhos na área do entorno do poço e caixas danificadas.

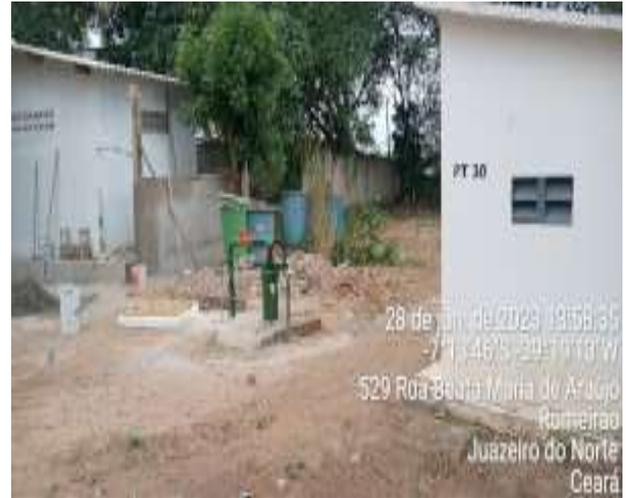
Foto 64 - PT-29/PT-30: entulhos na área do entorno do poço e caixas danificadas na área de carregamento de carro pipa.

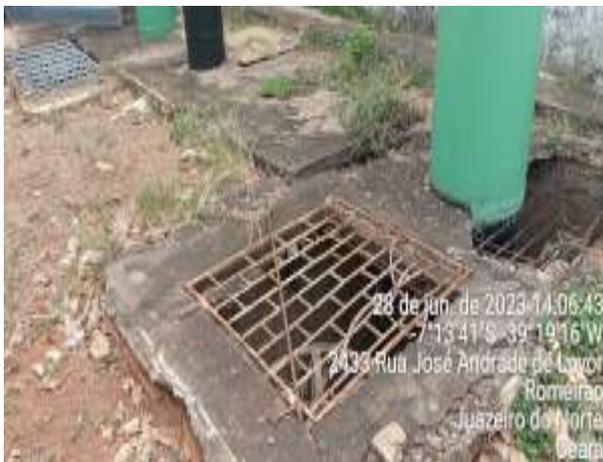
Foto 65 - EEAT-12/RAP-02/RAP-03: caixas de inspeção danificadas.

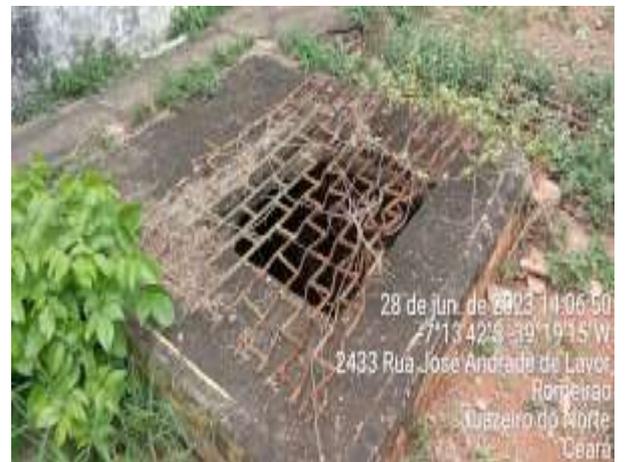
Foto 66 - EEAT-12/RAP-02/RAP-03: caixas de inspeção danificadas.

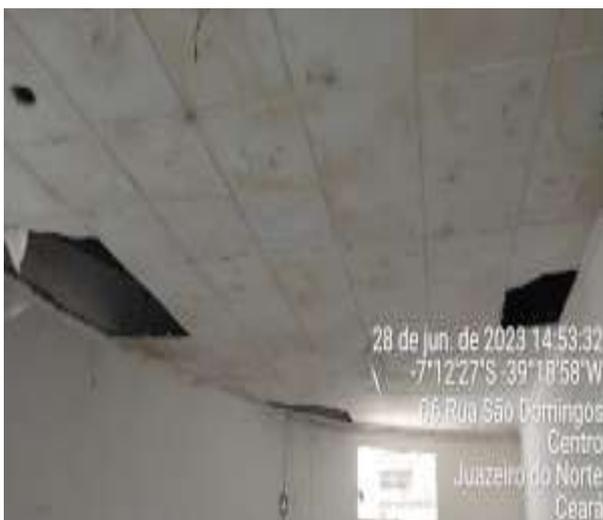
Foto 67 - REL-01: Forro do teto desabando.

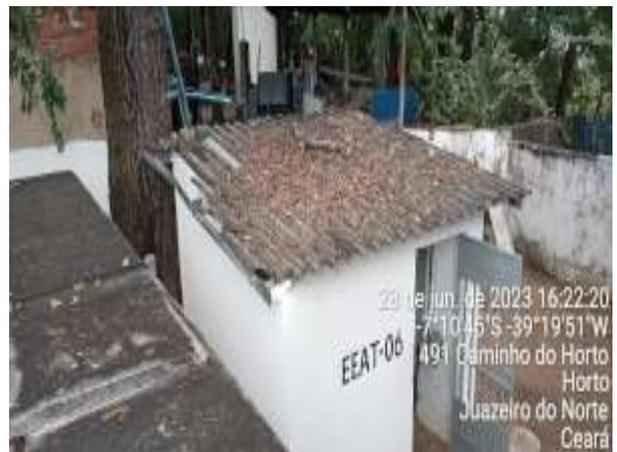
Foto 74 - EEAT-06: telhado necessita de manutenção e limpeza.

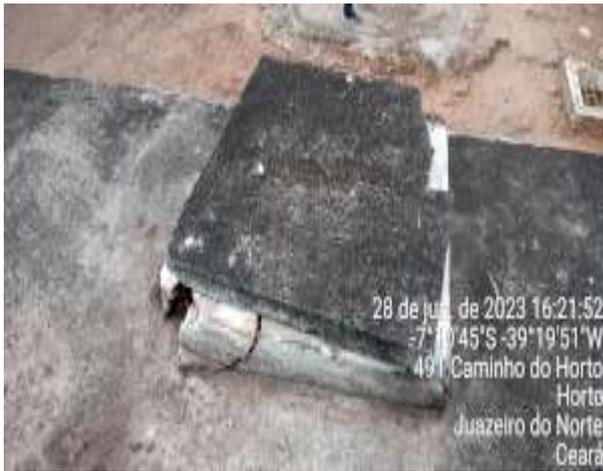
Foto 75 - RAP-14: abertura de inspeção danificada na borda e tampa.

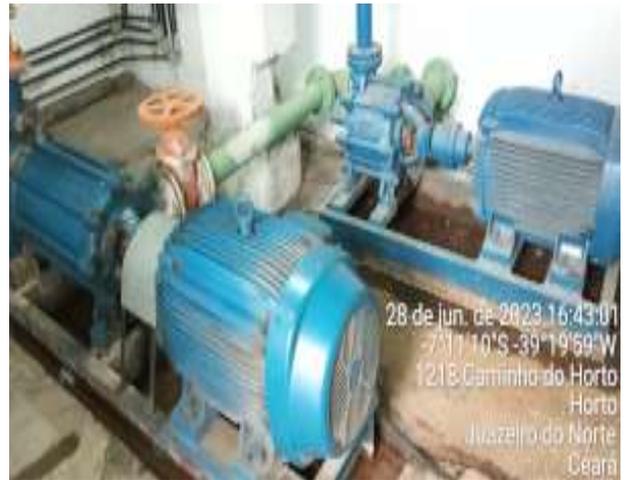
Foto 76 - EEAT-02: dreno das bombas entupidos.

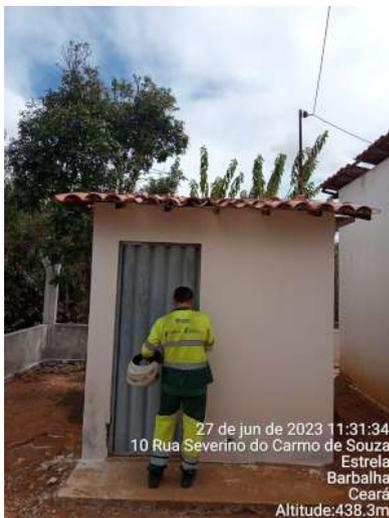
Foto 77 - PT-48 / REL-14: casa do cloro sem identificação e com rachadura na base.

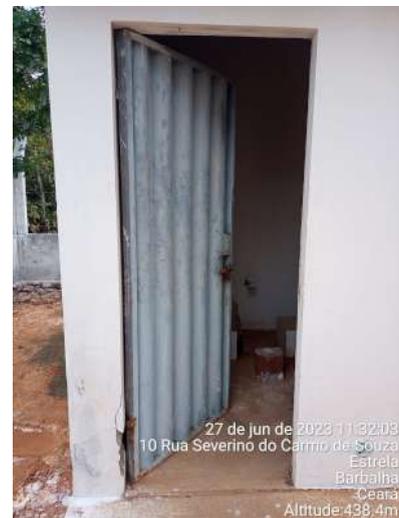
Foto 78 - PT-48 / REL-14: casa do cloro sem identificação e com rachadura na base.

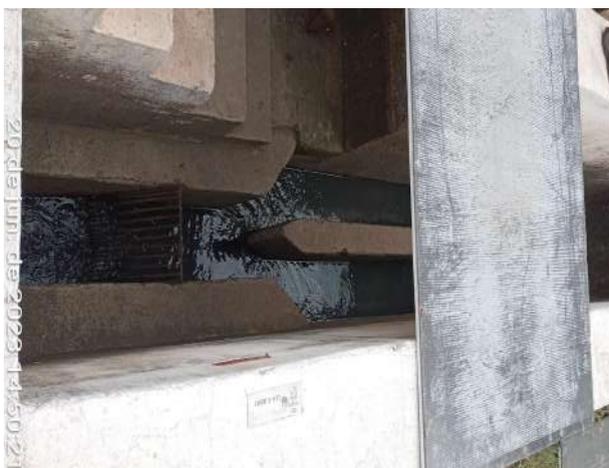
Foto 79 - ETE Três Marias: falta comporta das divisórias das caixas de areia.

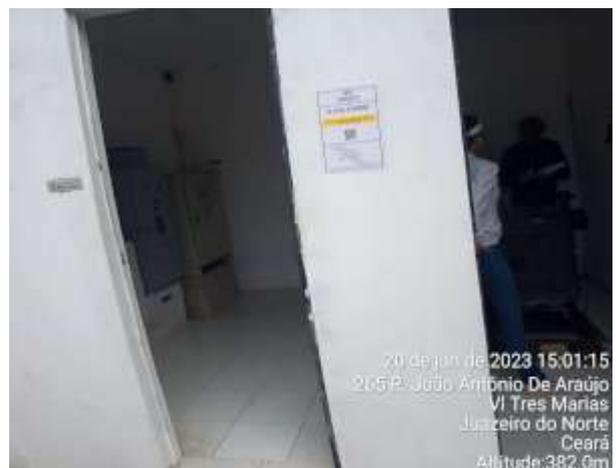
Foto 80 - ETE Três Marias: identificação ilegíveis da casa de bomba e do laboratório.

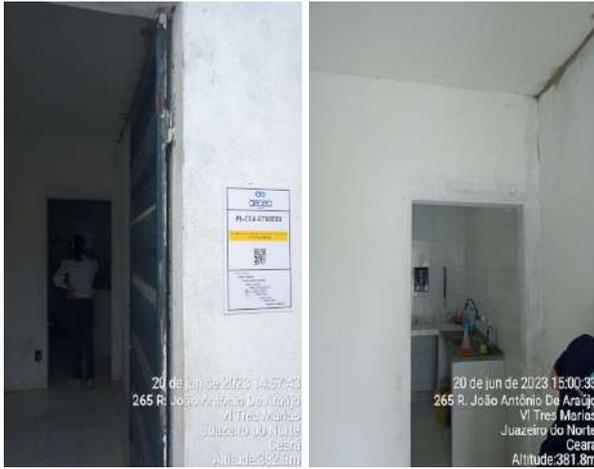
Foto 81 - ETE Três Marias: identificação ilegíveis da casa de bomba e do laboratório.

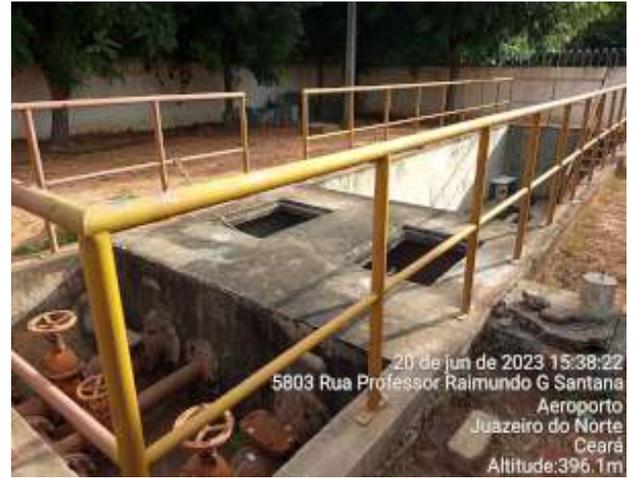
- ETE Três Marias: falta comporta das divisórias das caixas de areia, identificação da casa do quadro de bomba e do laboratório estão ilegíveis (**Fotos 79 a 81**);
- ETE MCMV: ausência de tampas do poço de bombeamento; caixas sem tampas; infraestrutura metálicas em processo adiantado de corrosão (tubulações, registros e outros) e grupo gerador e sopradores parados (**Fotos 82 a 87**);
- EEE-SN (Vila de Fátima): corrimões corroídos, grade da calha do poço inadequada (escorada com pau e amarrada com fio), quadro de energia corroído, escadas sem corrimões e casa de apoio dos operadores inacabada (**Fotos 88 a 93**);
- ETP-SN (Paraná): casa de apoio dos operários em situação precária (**Foto 94**);

Foto 82 - ETE MCMV: ausência de tampas do poço de bombeamento.

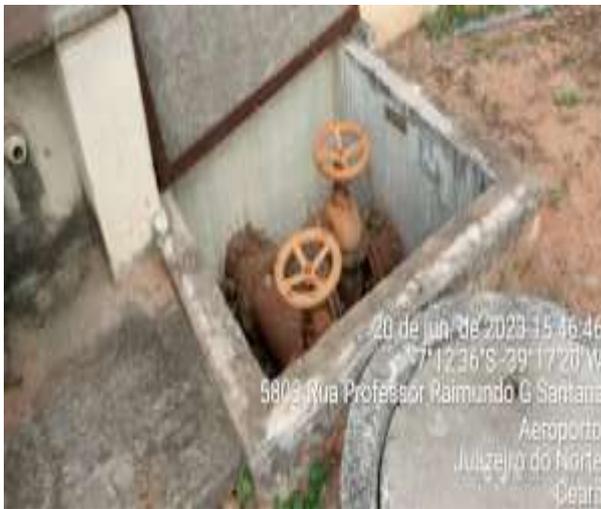
Foto 83 - ETE MCMV: caixas sem tampas.

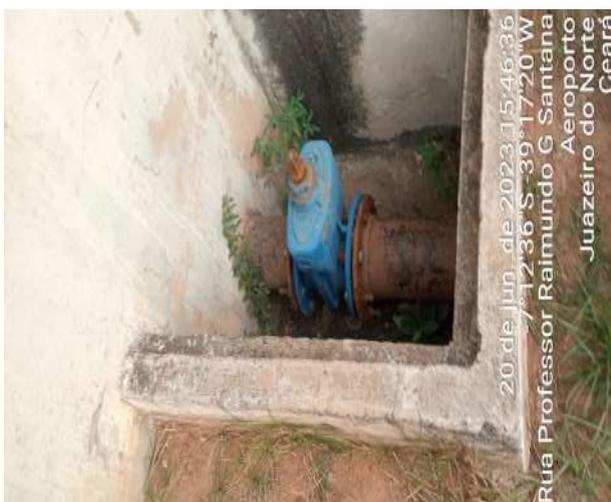
Foto 85 - ETE MCMV: caixas sem tampas.

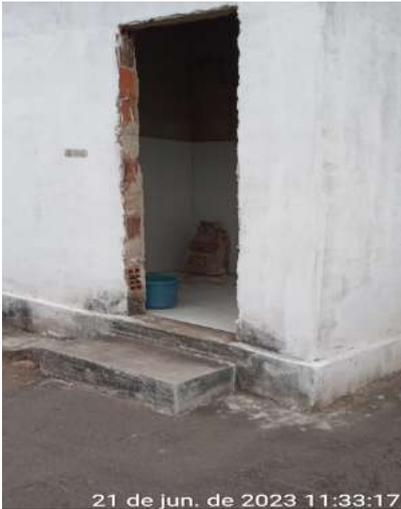
Foto 93 - EEE-SN (Vila de Fátima): casa de apoio dos operadores inacabada.

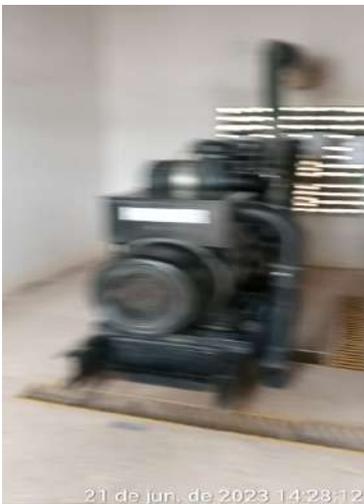
- EEE-SN (Manoel Santana): grupo gerador parado (**Foto 95**);
- EEE-SN (Almino Loyola): tampas do tratamento preliminar estão deterioradas, falta tampa do poço de sucção (**Foto 96**);
- ETE Malvas: placas dos taludes da lagoa estão deterioradas; erosão do talude da lagoa facultativa; presença de sobrenadantes e odores fortes na lagoa de maturação; área das lagoas com cerca de proteção e isolamento deteriorados e presença de fezes de animais de grande porte nos taludes (**Fotos 97 a 102**).

Foto 95 - EEE-SN (Manoel Santana): grupo gerador parado.

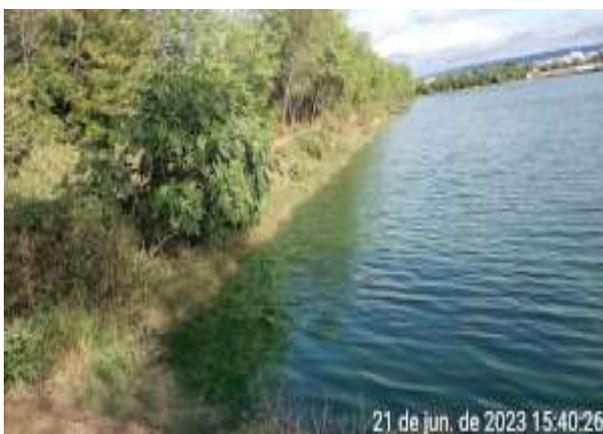
Foto 101 - ETE - Malvas: presença de sobrenadantes e odores fortes na lagoa de maturação.

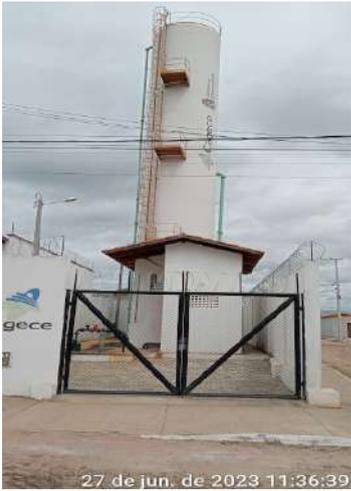
- REL-22: ausência de identificação (**Foto 103**);
- EEAT-23/RAP-37/REL-23: ausência de identificação dos reservatórios e elevatória (**Foto 104**);
- PT-56: poço instalado sem infraestruturas de isolamento e proteção ainda não instalados (**Foto 105**);
- PT-18: banheiro sem revestimento lavável e caixa de hidrômetro inacabada e

Foto 103 - REL-22 - ausência de identificação.

Determinação D2 - A CAGECE deve cumprir as normas técnicas e os procedimentos estabelecidos para a implantação das instalações do sistema de abastecimento de água, visando corrigir as não conformidades descritas na constatação C4.

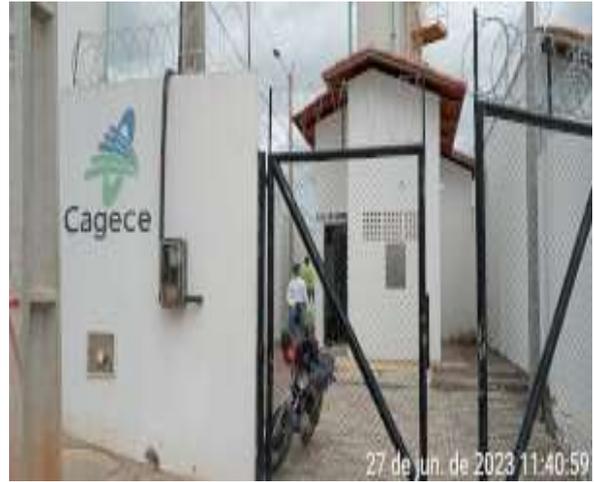
Foto 104 - EEAT-23/RAP-37/REL-23 - ausência de identificação dos reservatórios e elevatória.

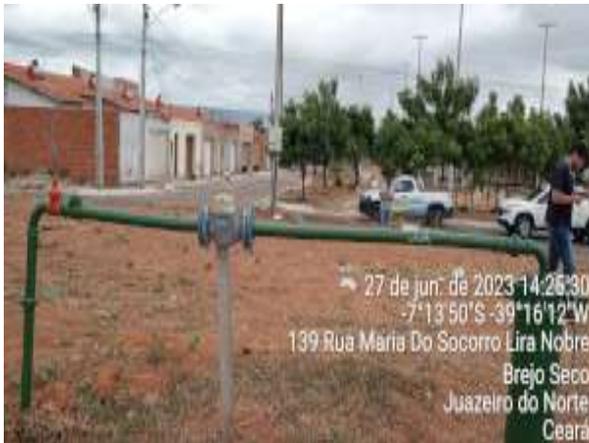
Foto 105 - PT-56: poço instalado sem infraestruturas de isolamento e proteção ainda não instalados.

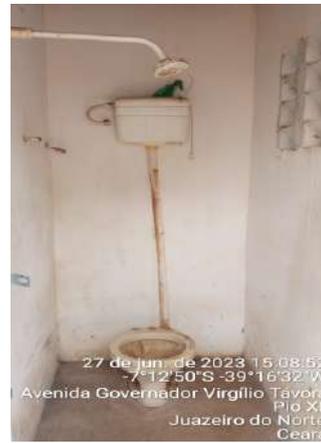
Foto 106 - PT-18: Banheiro sem revestimento lavável.

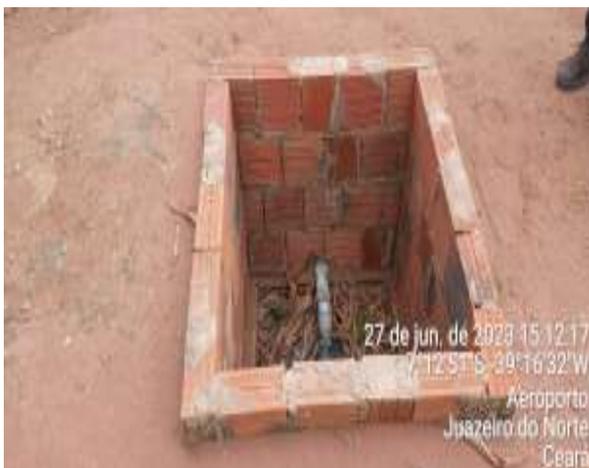
Foto 107 - PT-18: caixa do hidrômetro inacabada e sem tampa.

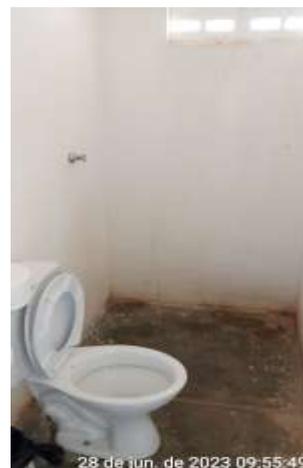
- REL-27/RAP-44: banheiro sem revestimento lavável (**Foto 108**);
- RAP-38 e RAP-39: não possuem identificação (**Fotos 109 e 110**);
- A CAGECE apresentou o registro da limpeza dos reservatórios REL-17, REL-19 e REL-20, datados de 17/02/2022, 14/01/2022 e 06/01/2022, respectivamente, ou seja, há mais de 6 meses;

Foto 108 - REL-27/RAP-44: banheiro sem revestimento lavável.

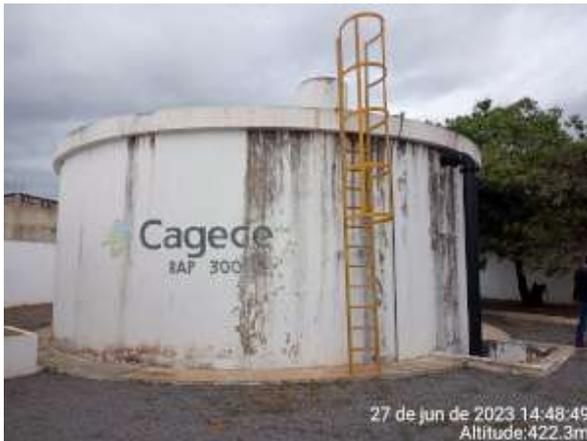
Foto 109 - RAP-38: ausência de identificação.

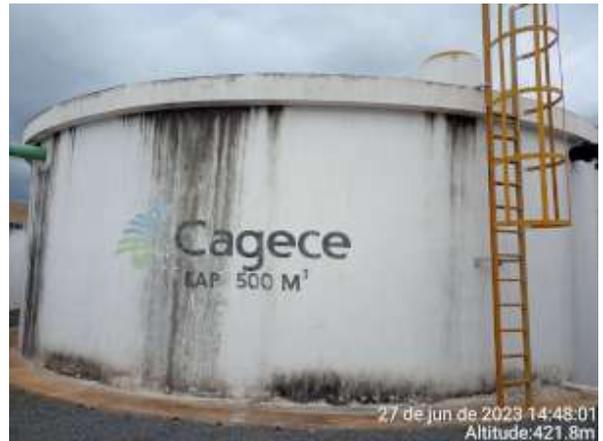
Foto 110 - RAP-39: ausência de identificação.

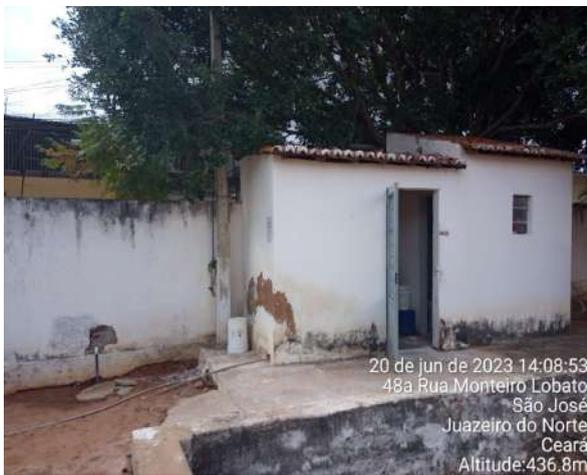
- ETE PROURB: casa do clorador sem identificação (**Foto 111**);
- EEE-SN (Almino Loyola): banheiro inacabado, sem instalações e revestimento laváveis (**Foto 112**);
- EEE (Vila de Fátima): a estação Elevatória e a casa do gerador não possuem identificação (**Fotos 113 e 114**).

Foto 111 - ETE PROURB: casa do clorador sem identificação.

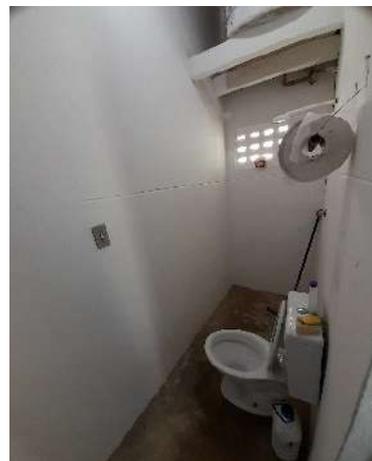
Foto 112 - EEE-SN (Almino Loyola): banheiro inacabado, sem instalações e revestimento laváveis.

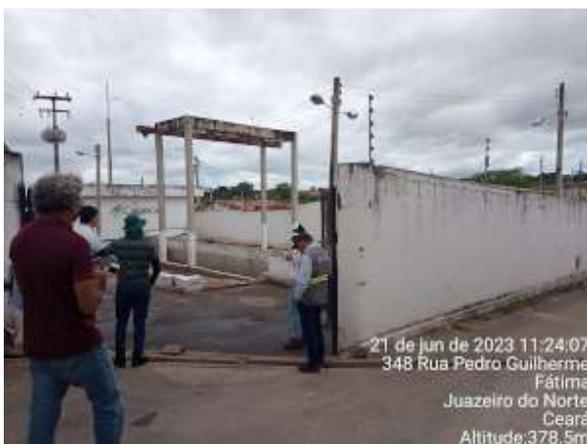
Foto 113 - EEE (Vila de Fátima): não possui identificação.

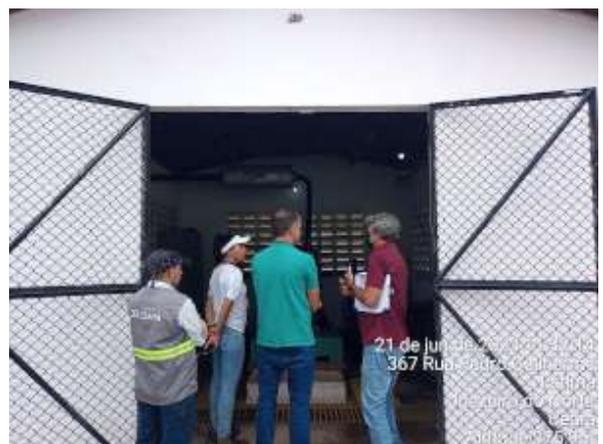
Foto 114 - EEE (Vila de Fátima): a casa do gerador não possui identificação.
