**RELATÓRIO DE FISCALIZAÇÃO  
RF/CSB/0022/2014**

**Assunto: Fiscalização do Sistema de Abastecimento  
de Água do Município de Pacujá**

**COORDENADORIA DE SANEAMENTO BÁSICO**

**Fortaleza – CE  
Março/2014**

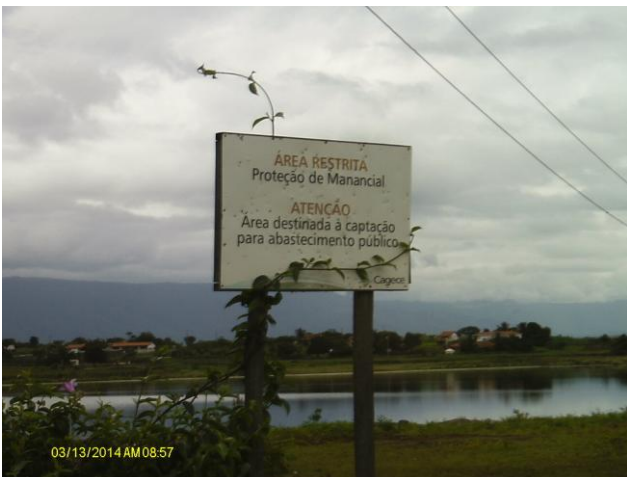
**Foto 3** – Placa indicativa de área destinada à captação para abastecimento público.

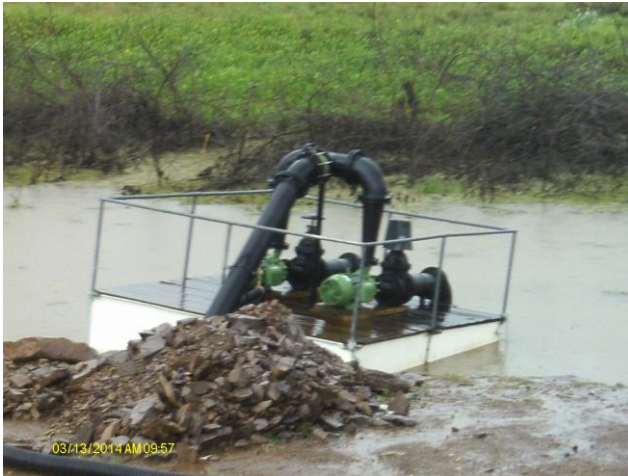
**Foto 7** – Conjunto moto-bomba do Açude Taquara.

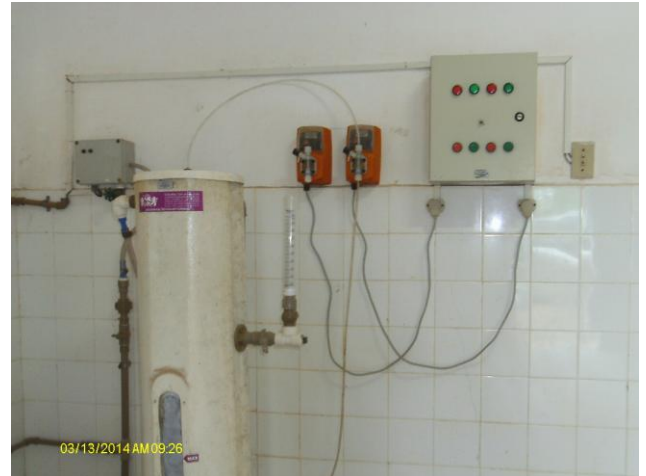
**Foto 19** – Sistema de fluoretação.

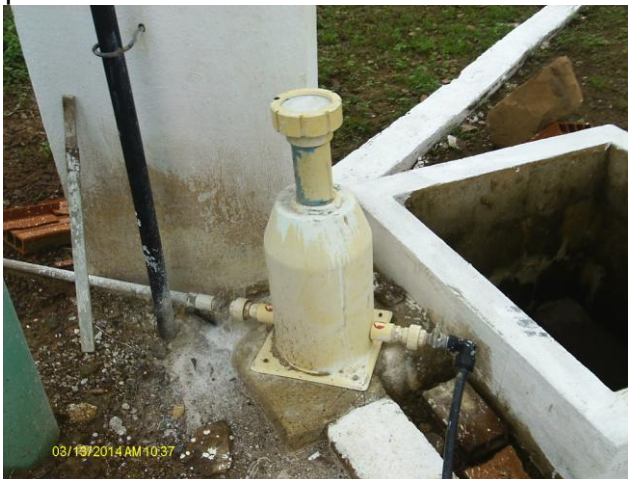
**Foto 20** – clorador de pastilha no REL-02.

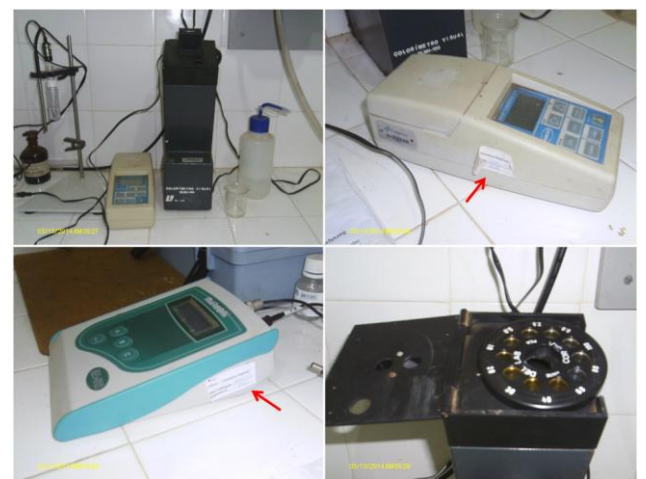
**Foto 23** – Equipamentos com ficha de calibração.

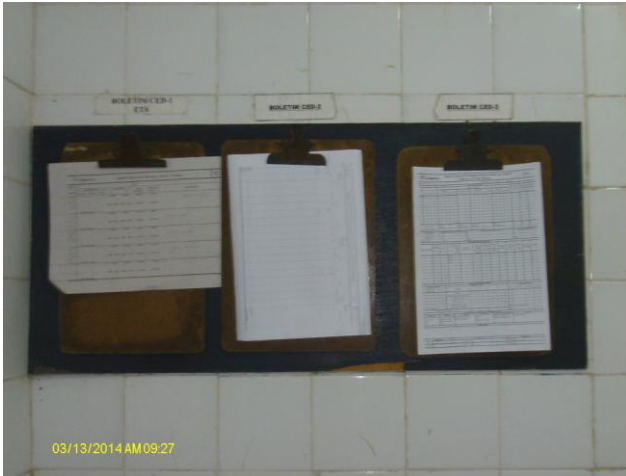
**Foto 24** – Laboratório: Fichas de controle da qualidade da água.

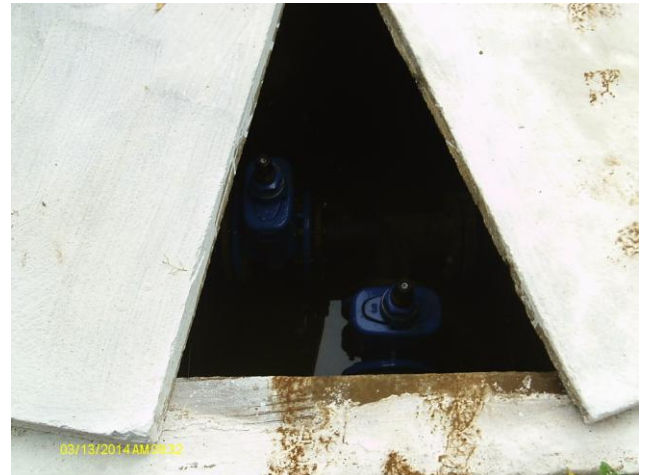
**Foto 26** – Caixa de registro localizado na chegada da ETA.

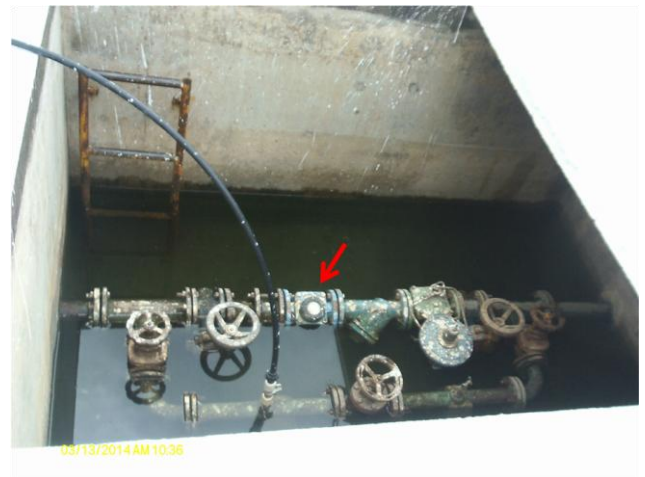
**Foto 34** – Macromedidor localizado na chegada do REL-02.

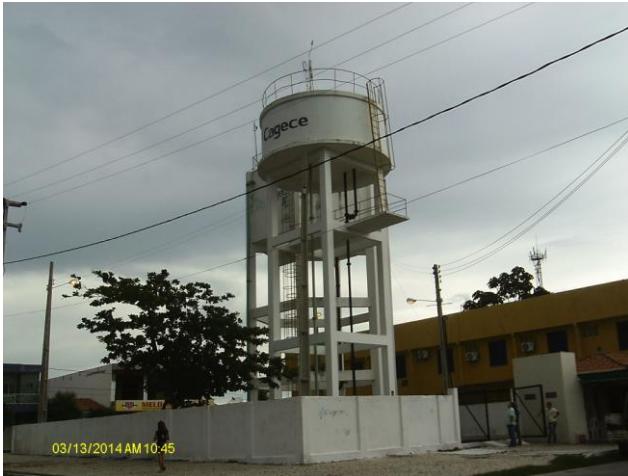
**Foto 47** – Vista geral do REL-01 e REL-02.

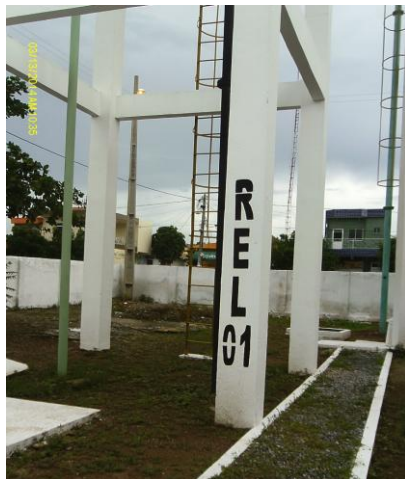
**Foto 49** – REL-01: identificação.

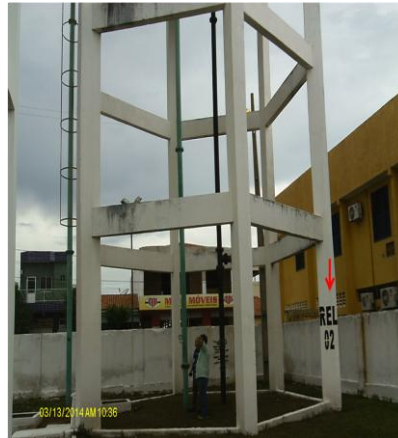
**Foto 53** – REL-02: escada de acesso com guarda corpo.

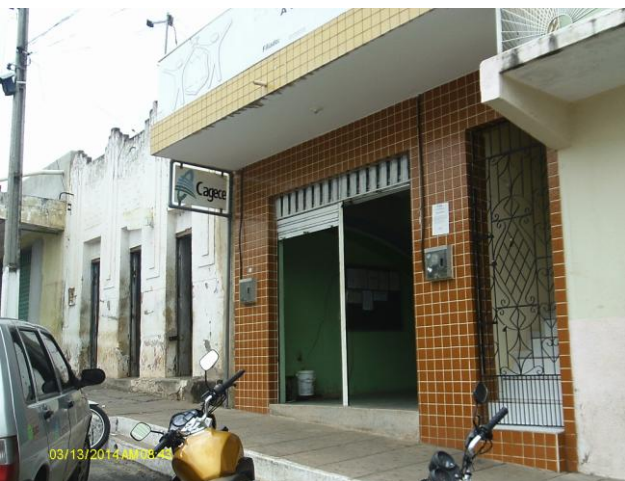
## 5. Comercial

**Foto 62** – Vista externa do escritório/loja de atendimento.

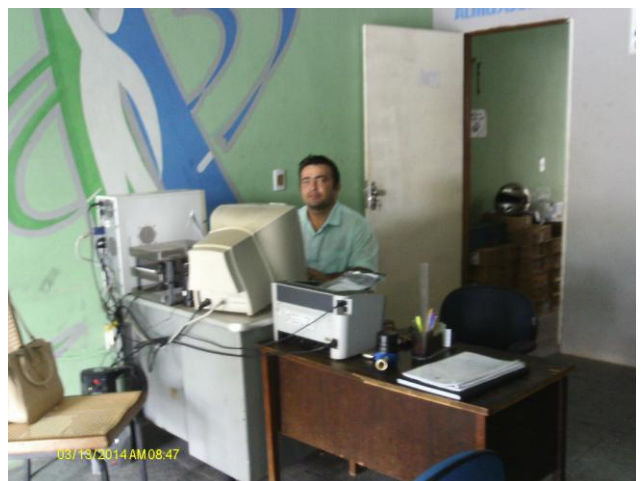
**Foto 63** – Vista interna do escritório/loja de atendimento.

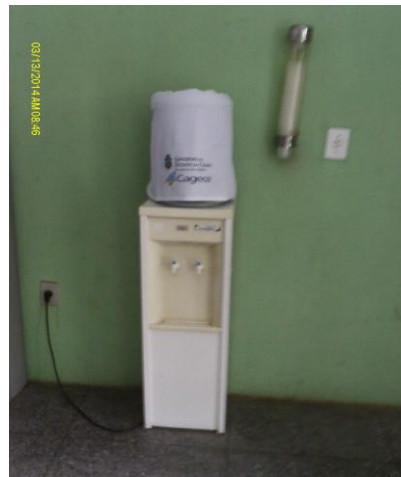
**Foto 65** – Oferta de água para funcionários e usuários.

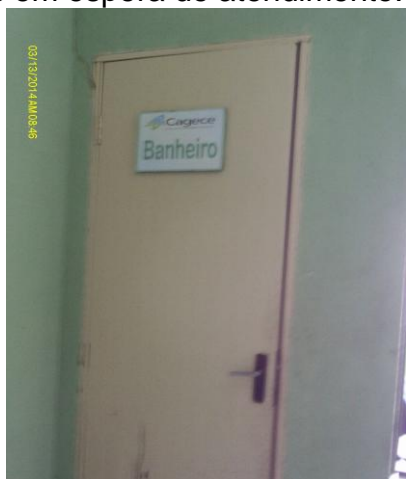
**Foto 66** – Instalações sanitárias disponíveis para funcionários e usuários.

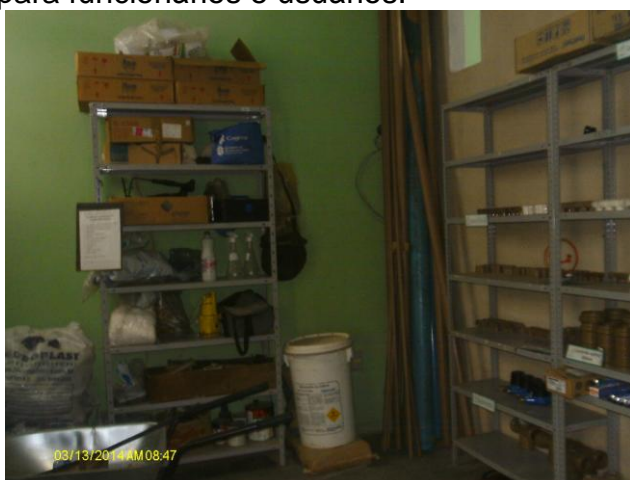
**Foto 68** – Vista interna do almoxarifado.

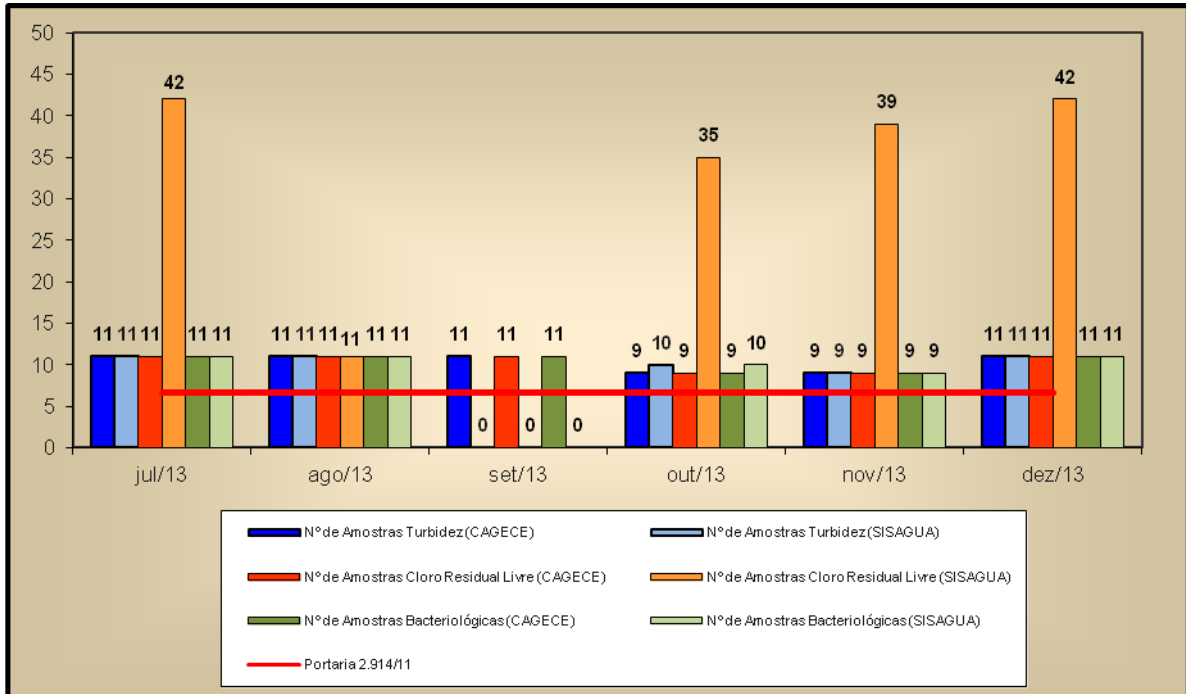
**Gráfico 3** – Avaliação do Monitoramento da Qualidade da água tratada realizada pela **CAGECE** e **SISÁGUA** na rede de distribuição do SAA de Pacujá, no período de julho/2013 a dezembro/2013 conforme Portaria MS 2.914/11, com relação ao número de amostras dos exames bacteriológicos, cloro residual livre e turbidez.
