**RELATÓRIO DE FISCALIZAÇÃO
RF/CSB/0023/2014**

Assunto: Fiscalização do Sistema de Abastecimento
de Água do Distrito de Ingazeira do Município de
Aurora

COORDENADORIA DE SANEAMENTO BÁSICO

Fortaleza – CE
Março/2014

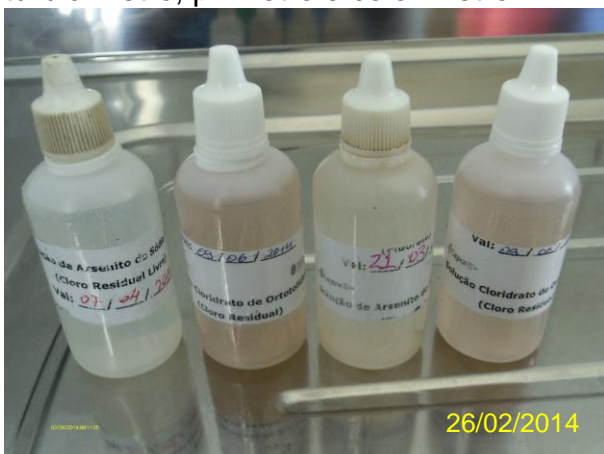
Foto 21 - ETA laboratório: última calibração dos equipamentos em 2011.

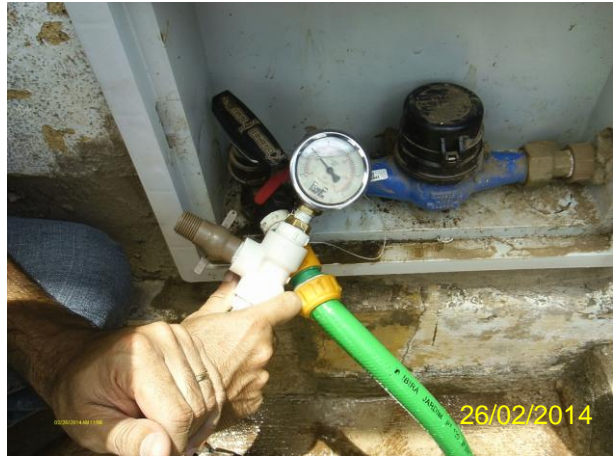
Foto 47 - Medição instantânea de pressão na rede de distribuição: Rua José Amancio, 19.

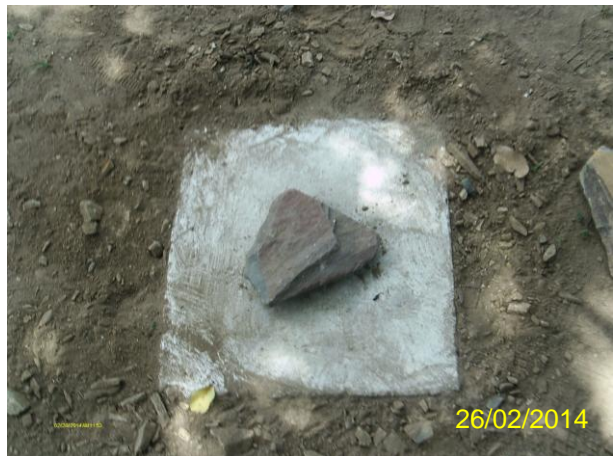
Foto 51 - Registro de descarga: Rua José Amancio.

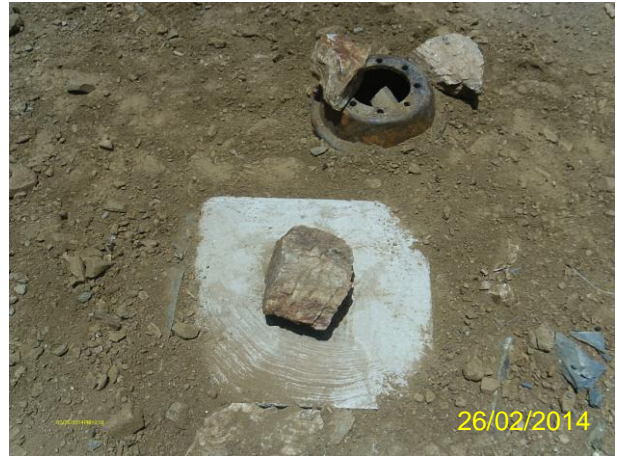
Foto 53 - Registro de descarga: Rua da Caixa D'água.

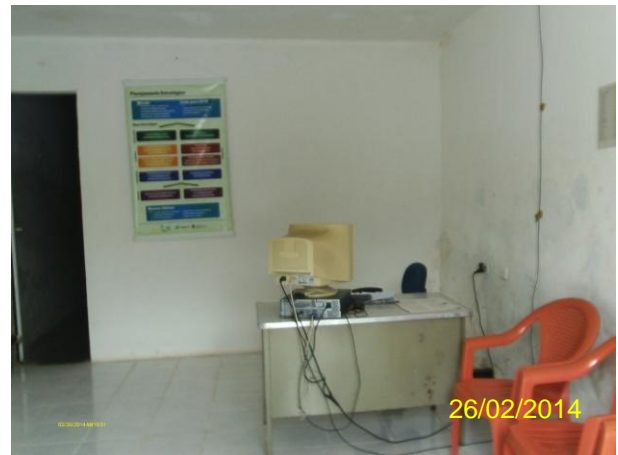
Foto 55 - Escritório: placa indicativa de atendimento da CAGECE.

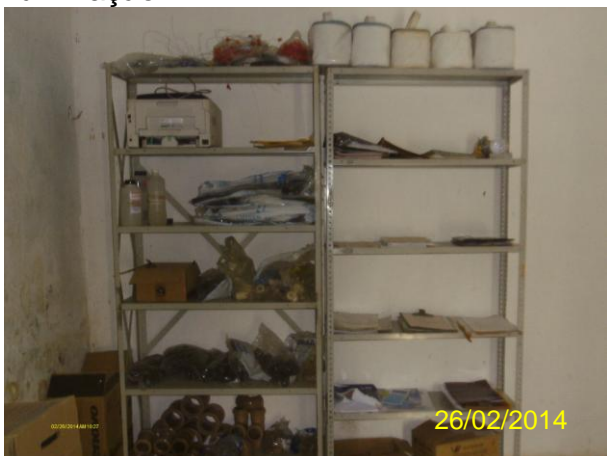
Foto 62 - Almojarifado: armazenamento de materiais.

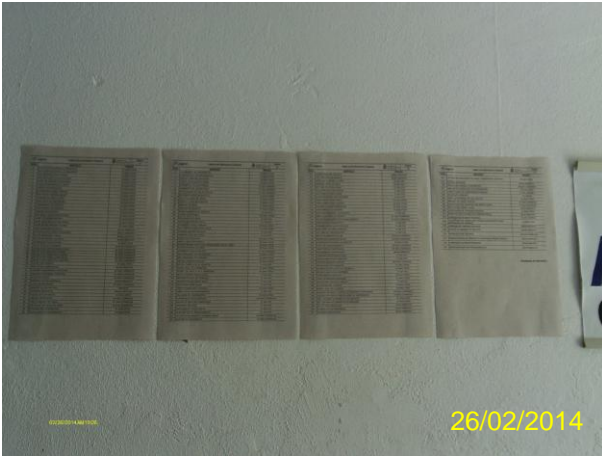
Foto 64 - Atendimento ao cliente: Código de Defesa do Consumidor, Resolução ARCE nº 130/2010.

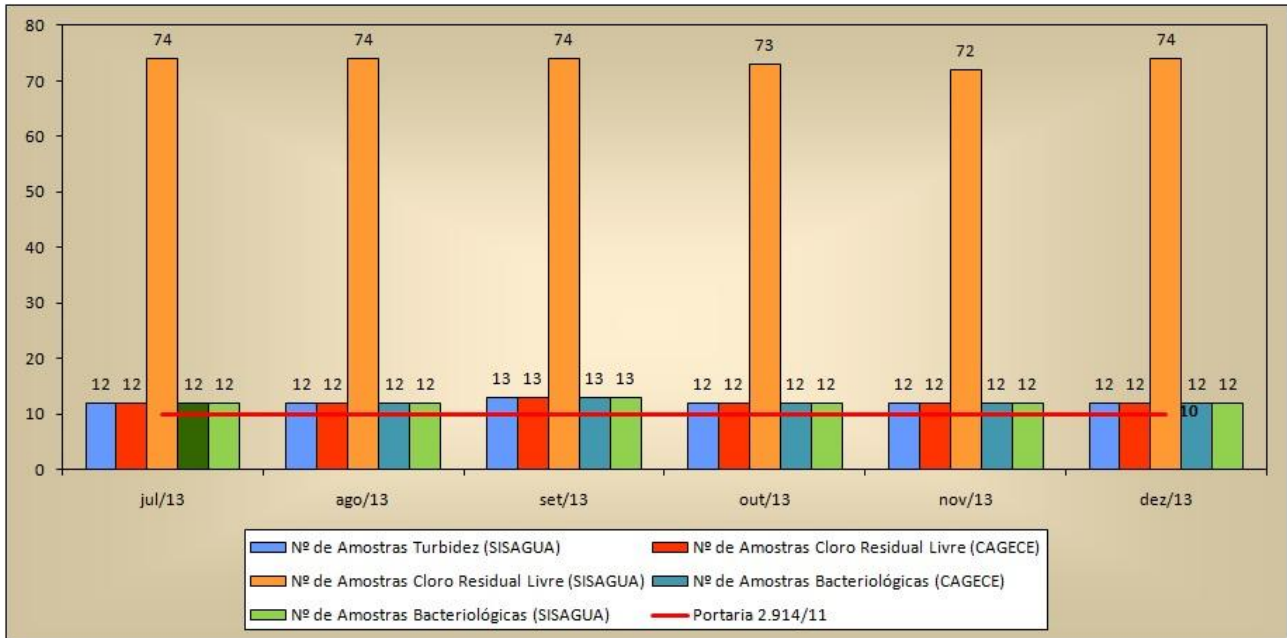
Gráfico 3 – Avaliação do Monitoramento da Qualidade da água tratada realizada pela **CAGECE** e **SISÁGUA** na rede de distribuição do SAA de Ingazeira (Aurora), no período de julho/2013 a dezembro/2013 conforme Portaria MS 2.914/11, com relação ao número de amostras dos exames bacteriológicos, cloro residual livre e turbidez.
