**RELATÓRIO DE FISCALIZAÇÃO
RF/CSB/0025/2014**

**Assunto: Fiscalização do Sistema de Abastecimento
de Água do Município de Pentecoste**

COORDENADORIA DE SANEAMENTO BÁSICO

**Fortaleza – CE
Abril/2014**

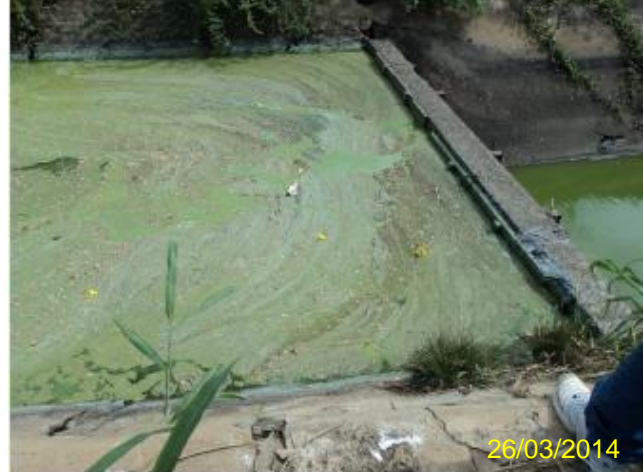
Foto 2 – Canal de irriação do Açude Pereira de Miranda: processo de eutrofização.

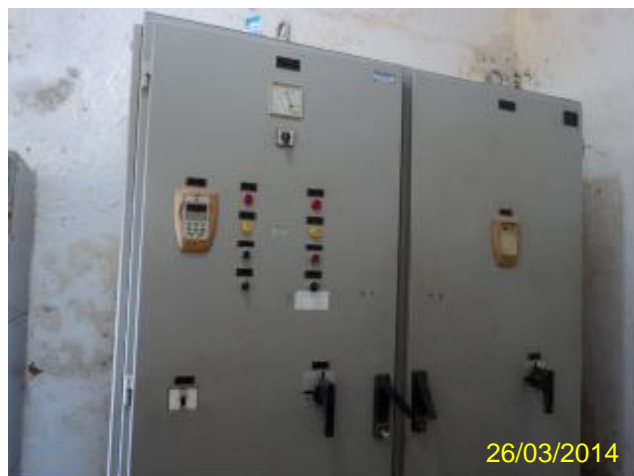
Foto 35 – EEAT-01: quadro de comando.

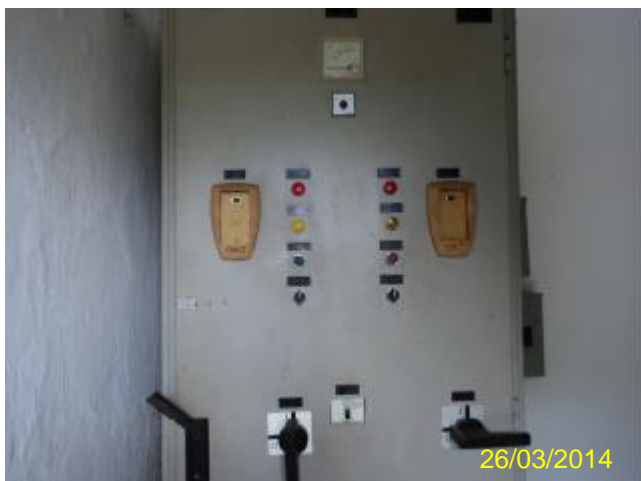
Item	Segmento fiscalizado	STATUS	Art. CDC	Infração Res.147/10	Foto - F Quadro - Q Gráfico- G
I. Conservação e Limpeza					
1	Existe identificação das estações elevatórias? <u>Art. 2º e 119 da Res. 130/2010</u>	N	22	01.07	F30, F33, F36, F39, F42 e F46
	A EEAT-01 não está identificada.				
2	A EE está em adequado estado de conservação e bem protegida? <u>Art. 2º e 119 da Res. 130/2010</u>	N	22	01.07	F33
	A casa de abrigo do quadro de comando da EEAT-01 está com a pintura deteriorada.				
II. Operação e Manutenção					
1	Há facilidade para a realização de trabalhos de manutenção? <u>Art. 2º e 119 da Res. 130/2010</u>	N	22	01.07	F45
	A EEAT-04 está sem iluminação para trabalhos noturnos.				
2	As condições de manutenção do quadro de força são adequadas? (<i>Verificar condições de limpeza, sinalizadores, etc</i>) <u>Art. 2º e 119 da Res. 130/2010</u>	N	22	01.07	F32, F35, F38, F41, F44 e F48
	O quadro de comando da EEAT-02 está inoperante.

Foto 38 – EEAT-02: quadro de comando inoperante.

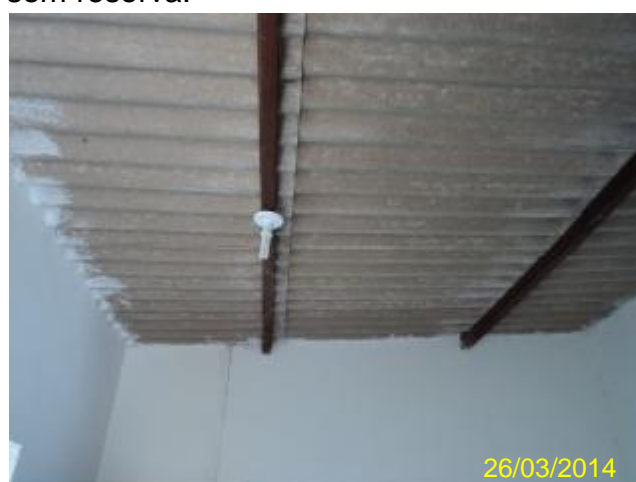
- c. A casa de abrigo do quadro de comando da EEAT-01 está com a pintura deteriorada (**Anexo A**, item 1.4-I-2);
- d. A EEAT-04 está sem iluminação para trabalhos noturnos (**Anexo A**, item 1.4-II-1);

Foto 45 – EEAT-04: ausência de iluminação interna.

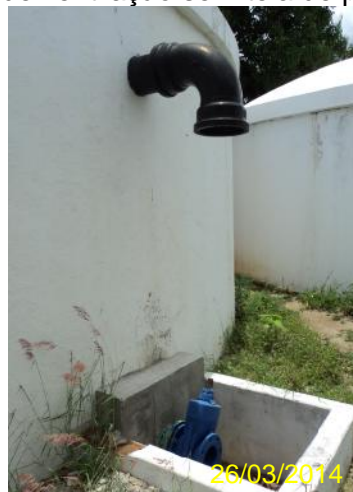
Foto 55 – RAP-02: identificação, ausência de escada de acesso e medidor de nível.

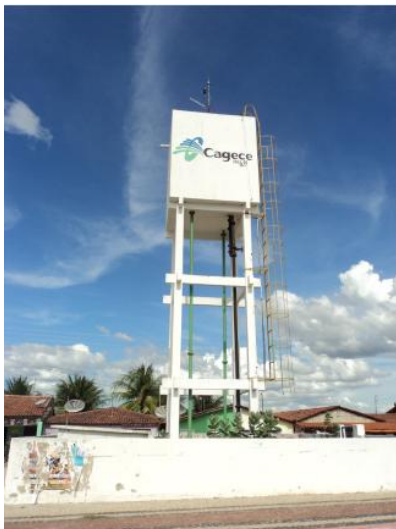
15	É realizada limpeza e desinfecção periódica? (Verificar o cronograma e anotar a data da última limpeza) <u>Art. 2º, 119 e 126 da Res. 130/2010</u>	N	22	01.07	-
	Não foi comprovada a realização da limpeza e desinfecção dos reservatórios nos últimos 6 meses.				
16	Existe tubulação para descarga de fundo? <u>Art. 2º e 137 da Res. 130/2010</u>	S	22	01.06	-
17	As caixas de proteção, de inspeção ou de passagem existentes na área do reservatório possuem tampas adequadas ou grades de proteção? <u>Art. 2º e 119 da Res. 130/2010</u>	S	22	01.07	-
18	As instalações estiveram isentas de vazamentos no período verificado? (tubos, registros, etc) <u>Art. 2º e 119 da Res. 130/2010</u>	S	22	01.07	-
19	Existem para-raios e sinalização noturna de obstáculo em adequadas condições de funcionamento? <u>Art. 2º e 137 da Res. 130/2010</u>	N	22	01.06	F72, F76, F80 e F84
	O REL-04 está sem para-raios e sinalização noturna.

Foto 72 – REL-01: sinalização noturna, para-raios, tubo extravasor e ausência de guarda corpo na laje de cobertura.

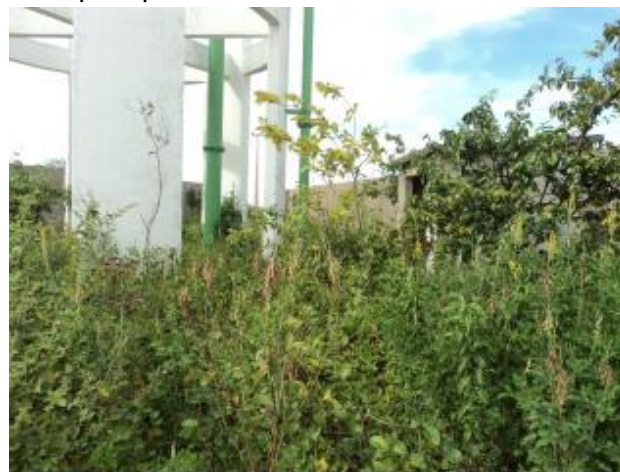
1	A área do reservatório está delimitada e isolada? <i>Art. 2º e 119 da Res. 130/2010</i>	N	22	01.07	F83
	O portão do REL-04 está sem condições adequadas para o fechamento.				
3	As condições de limpeza da área são adequadas? <i>Art. 2º e 119 da Res. 130/2010</i>	N	22	01.07	F75, F79 e F84
	O REL-02, REL-03 e REL-04 apresentam áreas cobertas por vegetação.				
II. Infraestrutura e operação					
1	As condições de conservação do reservatório são adequadas? (<i>pintura, identificação, rachaduras, corrosão, etc</i>) <i>Art. 2º e 119 da Res. 130/2010</i>	N	22	01.07	F49, F51, F55, F59, F62, F65, F69, F73, F76, F77 e F81
	O RAP-05 apresenta pintura deteriorada. O REL-03 não está identificado. O REL-04 está com a identificação ilegível.				
2	Existe escada de acesso ao reservatório? <i>Art. 2º e 137 da Res. 130/2010</i>	N	22	01.06	F51, F53, F68 e F70
	Os reservatórios RAP-02, RAP-03, RAP-04 e RAP-05 estão sem escadas de acesso. É utilizada uma escada móvel.

Foto 83 – REL-04: área de acesso com portão aberto.

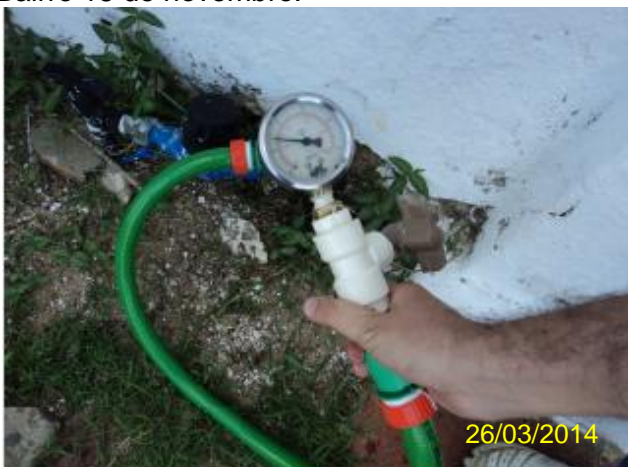
Foto 89 – RDA: medição instantânea de pressão na R. Lampião, nº 131 – Bairro Pedreira.

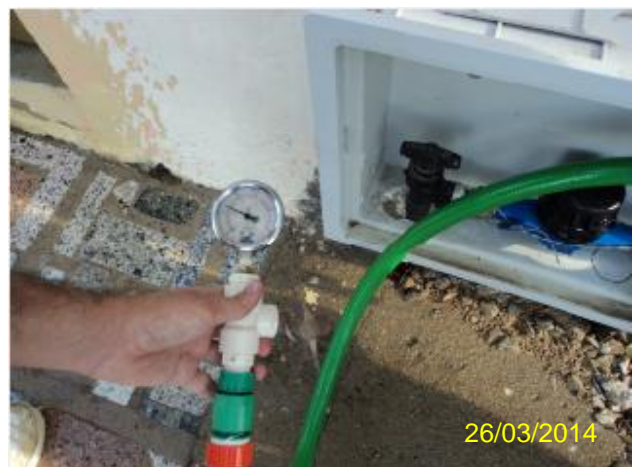
Foto 90 – RDA: medição instantânea de pressão na R. Dr. Moreira (CENTEC).

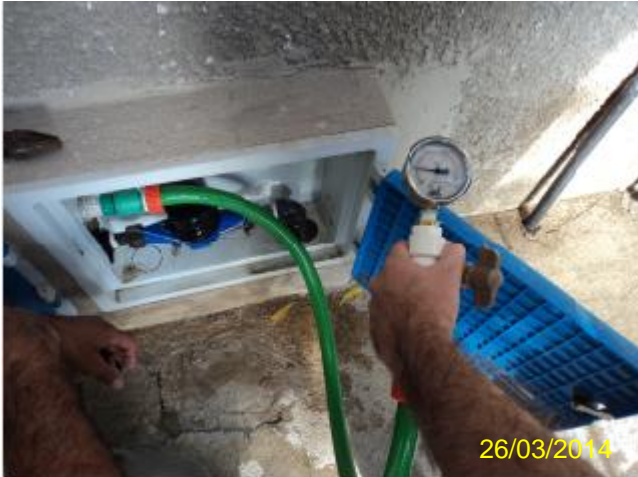
Foto 91 – RDA: medição instantânea de pressão na Av. Tabelão Francisco Alves, Centro Educacional Cenecista João XXIII.

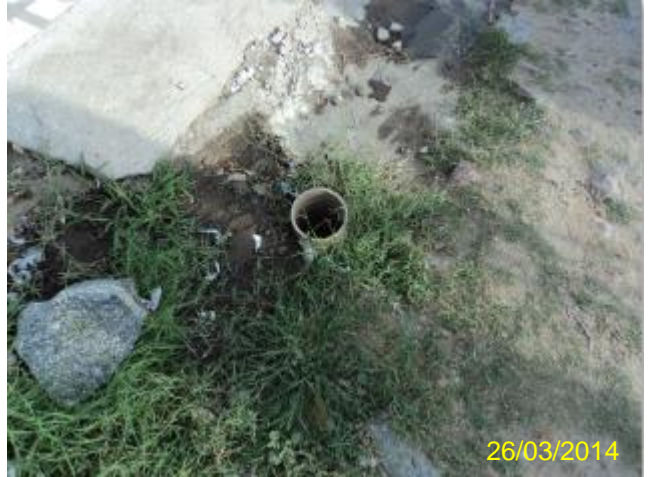
Foto 100 – RDA: registro de descarga na R. Jaca Paraíba (1).

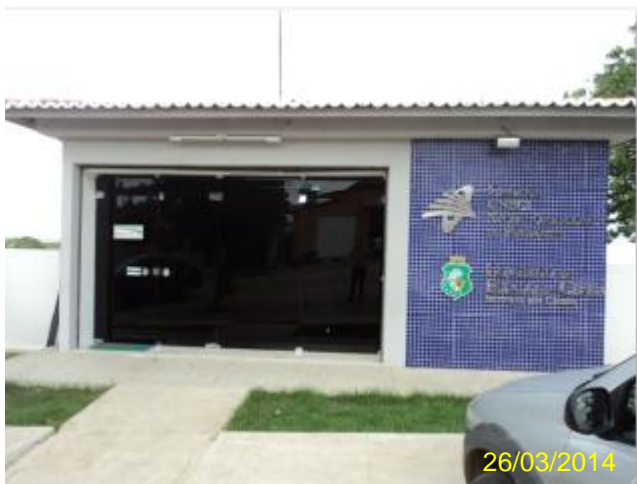
Foto 102 – RDA: cadastro de rede atualizado em out/10 (A).

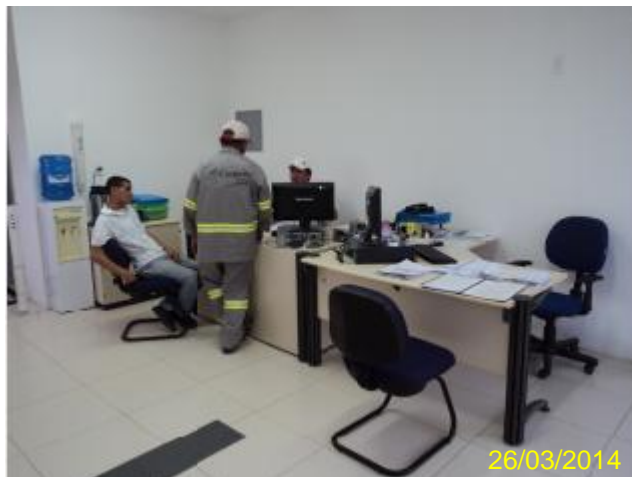
Foto 103 – RDA: cadastro de rede atualizado em out/10 (B).

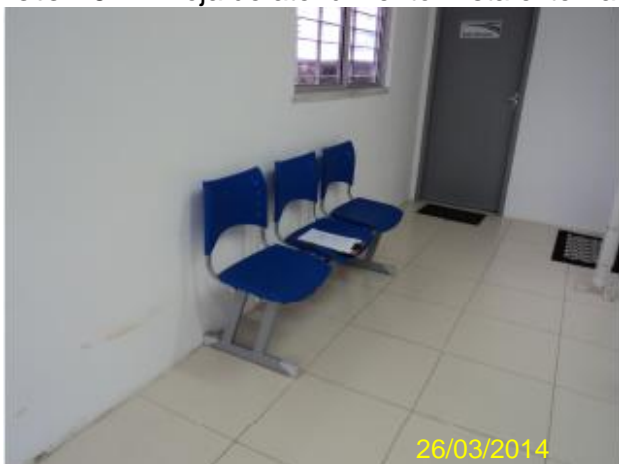
Foto 106 – Loja de atendimento: assentos para usuários em espera.

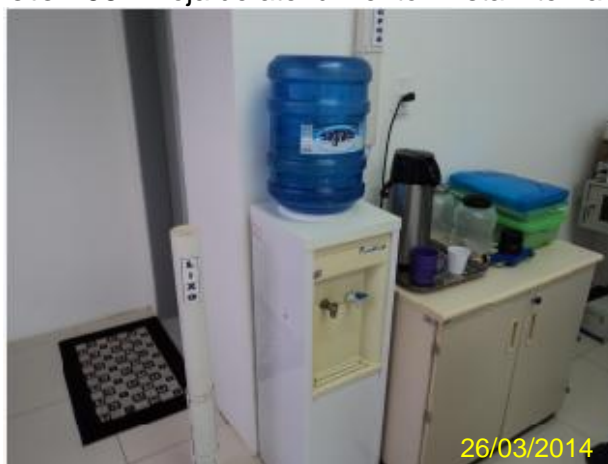
Foto 107 – Loja de atendimento: oferta de água.

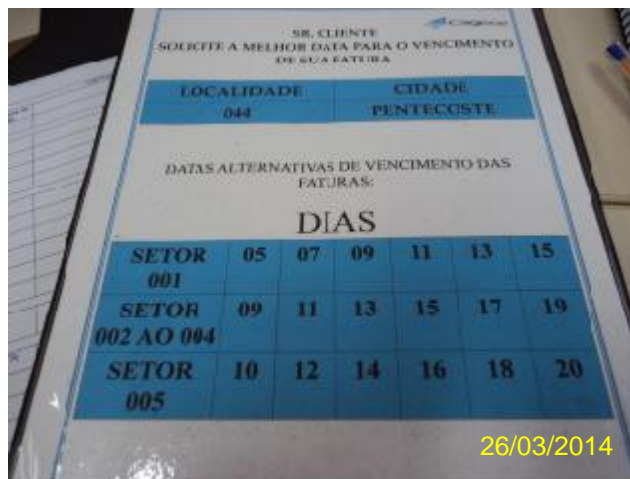
Foto 123 – Pedido de ligação ou religação: datas para vencimento de fatura.

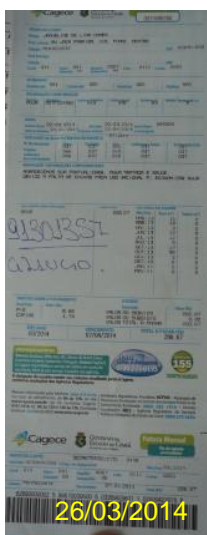
Foto 124 – Leitura/faturamento/arrecadação: apresentação da fatura com informações mínimas.
