**RELATÓRIO DE FISCALIZAÇÃO
RF/CSB/0026/2013**

**Assunto: Fiscalização dos Sistemas de
Abastecimento de Água e de Esgotamento Sanitário
do Município de Tauá**

COORDENADORIA DE SANEAMENTO BÁSICO

**Fortaleza – CE
Agosto/2013**

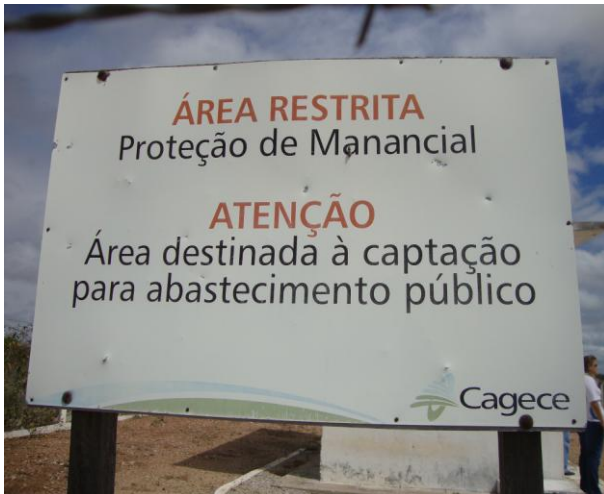
Foto 1 – Placa indicativa da área destinada à captação para abastecimento público.

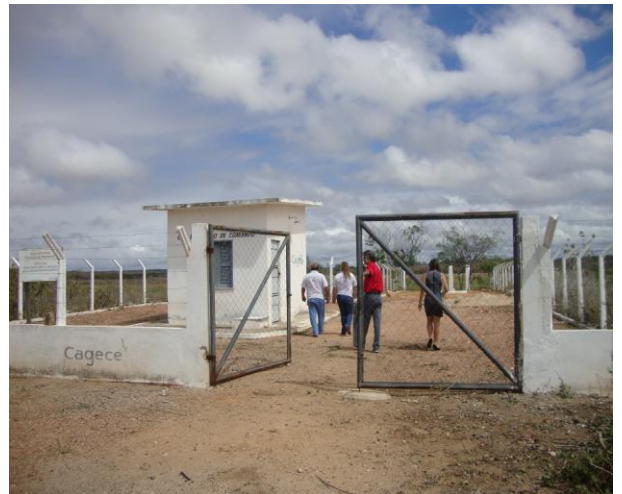
Foto 2 – Vista externa da captação do Açude Trici.

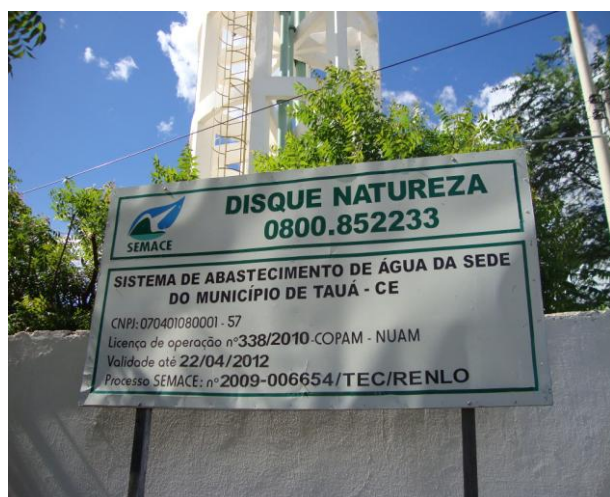
Foto 9 – Placa de licenciamento ambiental da SEMACE fora prazo de validade.

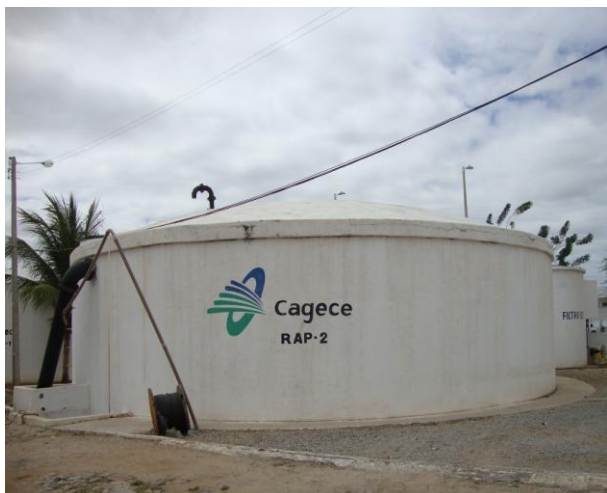
Foto 59 – Vista do RAP-02.

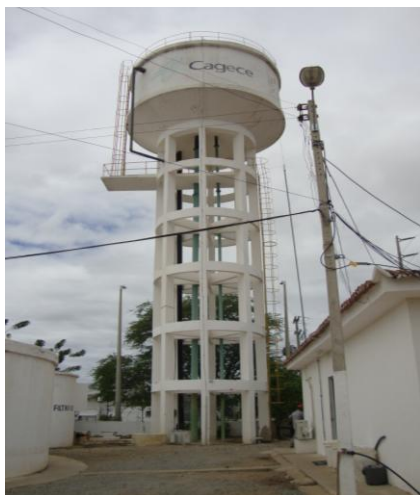
Foto 71 – Vista do REL-01.

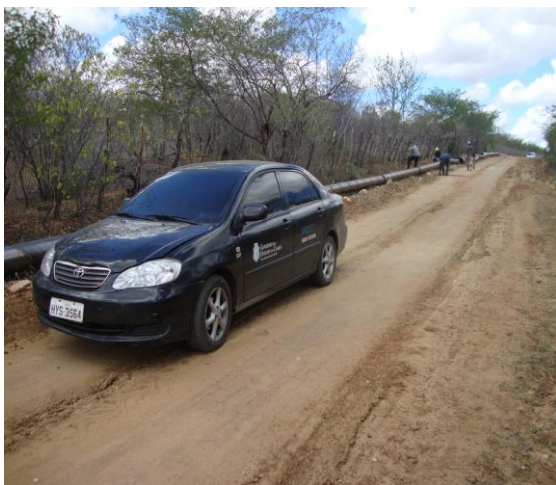
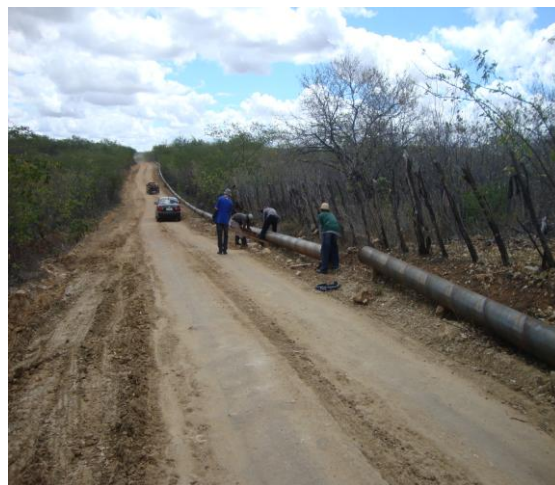
- a) primeira alternativa como manancial emergencial para o abastecimento de água é construção da adutora (Fotos 3 e 4) em fase de implantação que injetará água no sistema a partir do açude Favela (Fotos 5 e 6). Esta obra está sendo acompanhada pela COGERH em conjunto com a CAGECE, por meio de monitoramento e reuniões mensais.
- b) A segunda opção em estudo é a instalação de poços profundos a serem escavados e a recuperação dos já existentes (Fotos 7 e 8);

Foto 3 e 4 – Vistas da adutora em construção que interligará o Açude Favela ao Açude Trici (22/11/2012)

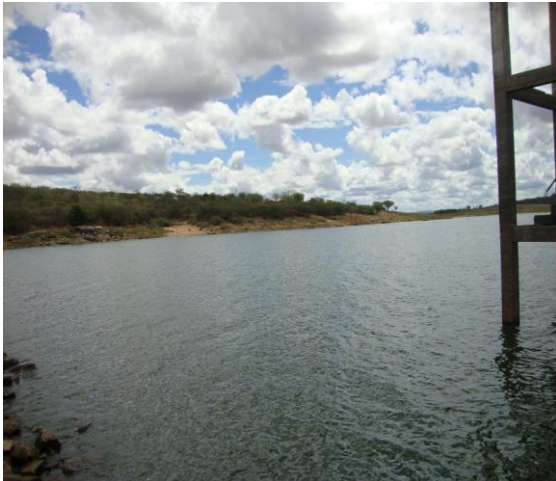
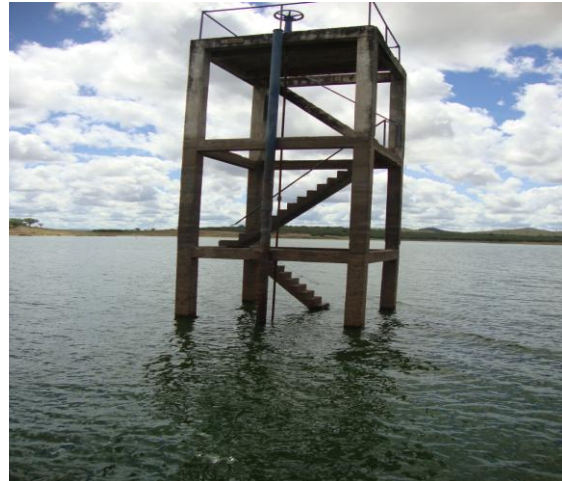
Foto 5 e 6 – Vistas do Açude Favela (30/7/2013)

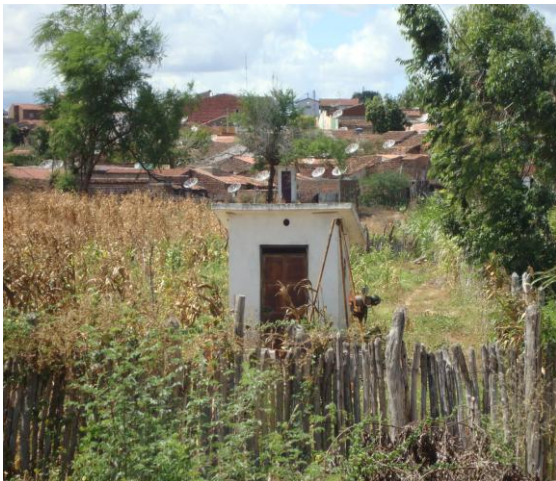
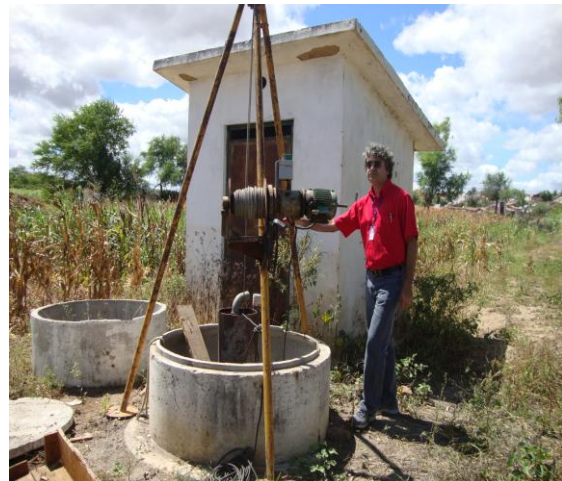
Foto 7 e 8 – Vistas dos poços profundos (30/7/2013)
