**RELATÓRIO DE FISCALIZAÇÃO**  
**RF/CSB/026/2023**  
**(NUP: 13012.000960/2023-87) - (PCSB/CSB/022/2023)**

**Assunto:** Fiscalização dos Sistemas de Abastecimento de Água e de Esgotamento Sanitário do Município de Maranguape

**COORDENADORIA DE SANEAMENTO BÁSICO**

**Fortaleza – CE**  
**Dezembro/2023**

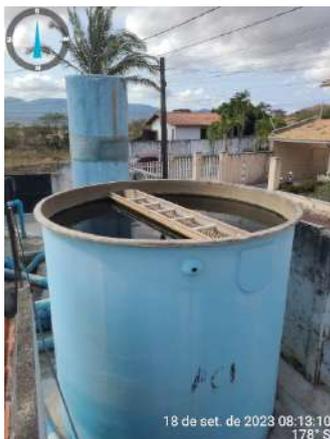
**Foto 1** - ETA (Sede): Filtro-08 não possui tampa.

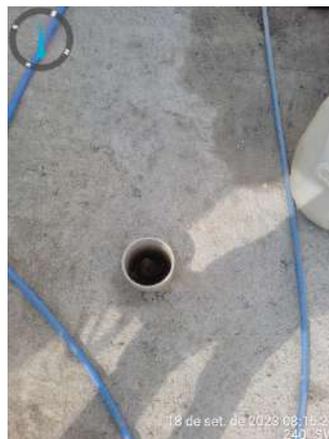
**Foto 2** - ETA (Sede): registros sem tampa/grade.

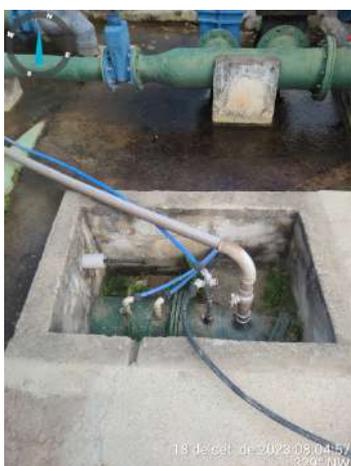
**Foto 3** - ETA (Sede): registros sem tampa/grade.

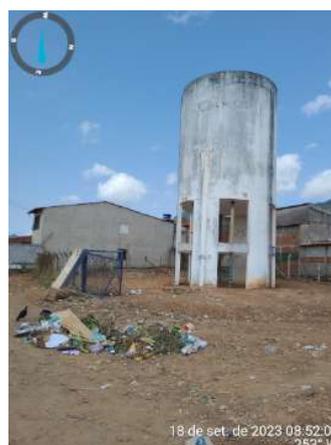
**Foto 6** - REL-02 (Sede): ausência de cerca delimitando a área.

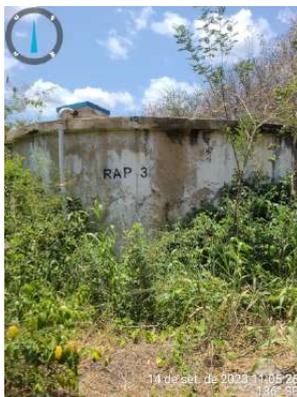
**Foto 15** - RAP-03 (Itapebussu): ausência de delimitação da área.

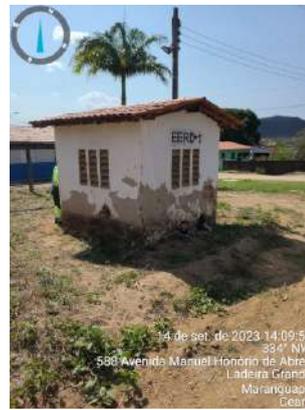
**Foto 18** - EERD-01 (Sapupara): ausência de delimitação da área.

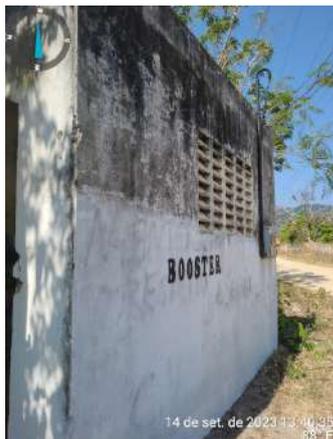
**Foto 19** - REN-02 / EERD-02 (Boa Vista): ausência de delimitação da área.

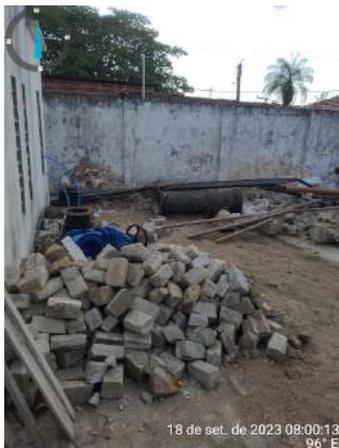
- ETA: área desorganizada, com instalações elétricas inadequadas, porta danificada e saída dos filtros com tampas deslocadas (**Fotos 20 a 23**);
- REL-02: identificação inadequada, pintura deteriorada, escada corroída e a estrutura com aço aparente (**Fotos 24 a 26**)\*;
- PA-01: pintura deteriorada (**Foto 27**)\*;
- PA-01: instalações elétricas inadequadas e vazamento no registro da bomba (**Fotos 27 e 28**);
- EERD-01 / RSE-01: pintura desgastada (**Foto 29**)\*;
- EERD-01 / RSE-01: lâmpada não funciona (**Foto 30**);
- RAP-02: instalações elétricas inadequadas (**Foto 31**);
- EERD-05: pintura da fachada, reboco, pintura externa e interna deterioradas, bomba com vazamento e ausência de iluminação externa (**Fotos 32 a 35**);

**Foto 20** ETA (Sede): área desorganizada, com instalações elétricas inadequadas, porta danificada e saída dos filtros com tampas deslocadas.

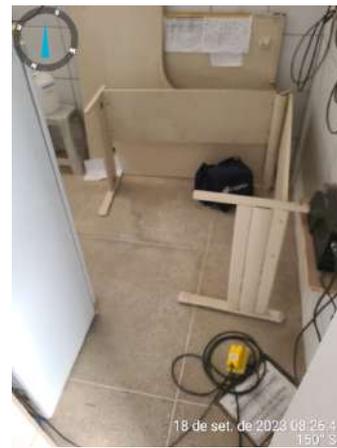
**Foto 21** - ETA (Sede): área desorganizada, com instalações elétricas inadequadas, porta danificada e saída dos filtros com tampas deslocadas.

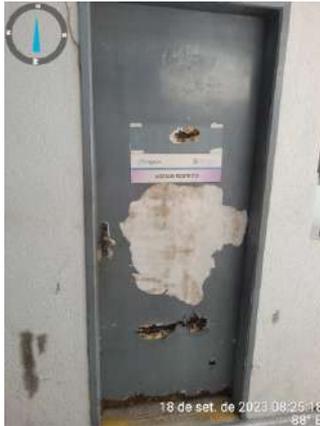
**Foto 22-** ETA (Sede): área desorganizada, com instalações elétricas inadequadas, porta danificada e saída dos filtros com tampas deslocadas.

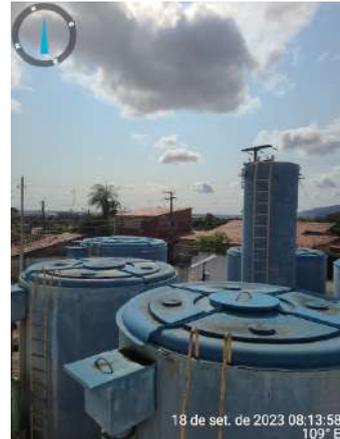
**Foto 23-** ETA (Sede): área desorganizada, com instalações elétricas inadequadas, porta danificada e saída dos filtros com tampas deslocadas.

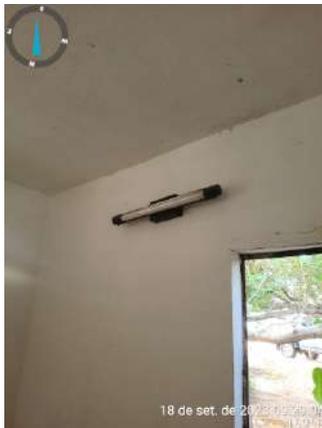
**Foto 30** - EERD-01 / RSE-01 Ssede): lâmpada não funciona.

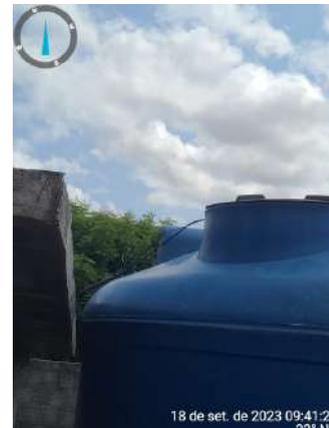
**Foto 31** - RAP-02 (Sede): instalações elétricas inadequadas.

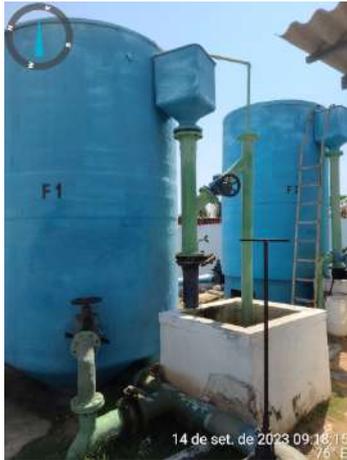
**Foto 46** - F-02 (ETA) (Amanari): escada sem estabilidade.

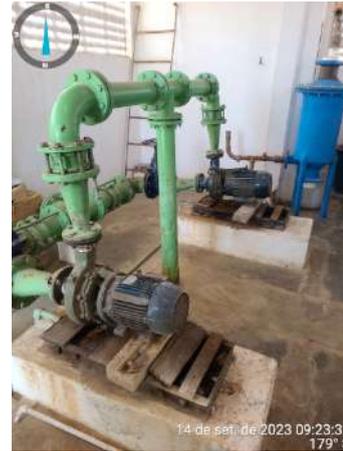
**Foto 47** - EEAT-01 (ETA) (Amanari): base das bombas inadequadas, banheiro com lâmpada sem funcionar e instalações elétricas inadequadas.

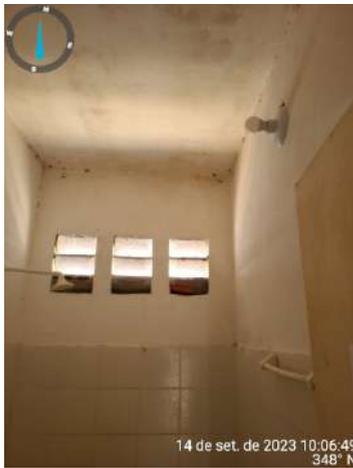
**Foto 54** - EEAT-01 (ETA) (Itapebussu): lâmpada do banheiro sem funcionar.

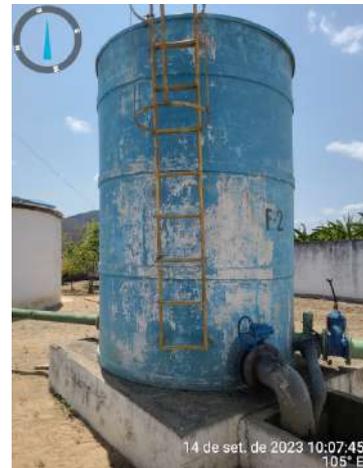
**Foto 55** - F-02 (ETA) (Itapebussu): pintura desgastada.

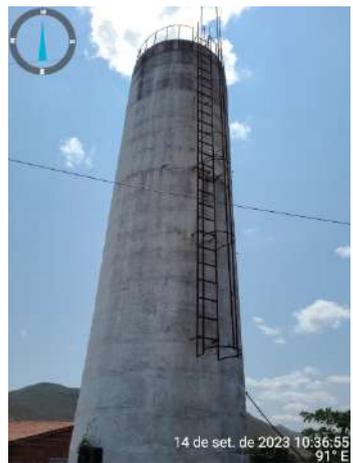
**Foto 56** - REL-02 (Itapebussu): péssimo estado de conservação, pintura desgastada.

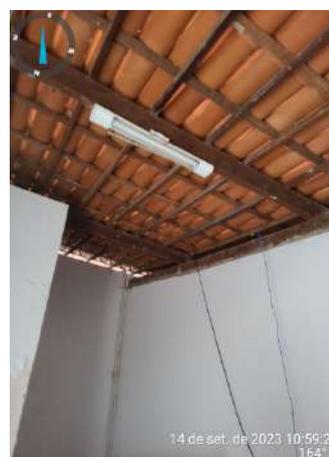
**Foto 61** - EEAT-02 e EEAT-03 (Itapebussu): lâmpada da entrada sem funcionar.

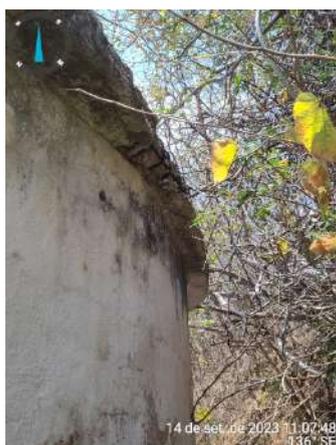
**Foto 62** - RAP-03 (Itapebussu): estrutura apresenta ferrugem exposta, pintura desgastada e excesso de vegetação.

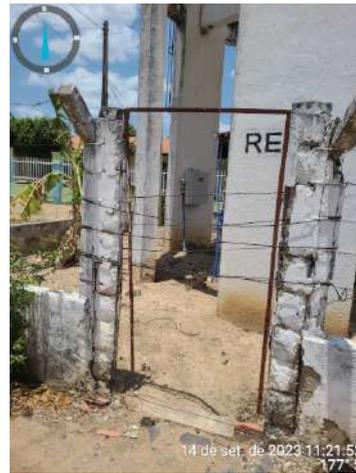
**Foto 65** - REL-01 (Lagoa do Juvenal): cerca danificada e sem portão.

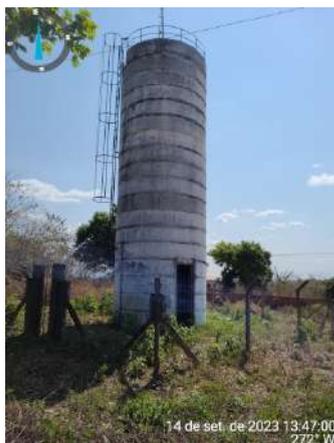
**Foto 68** - REL-06 (Sapupara): conservação precária, identificação inadequada, excesso de vegetação.

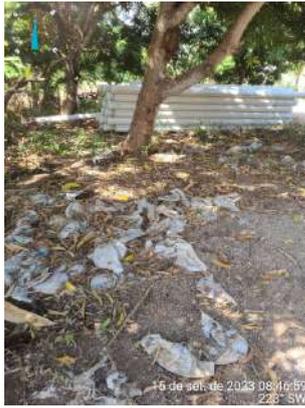
**Foto 76** - ETA (Sapupara): resíduos jogados na área da ETA (sacos usados) e caixas de registros e de pré-cloração sem tampas/grades.

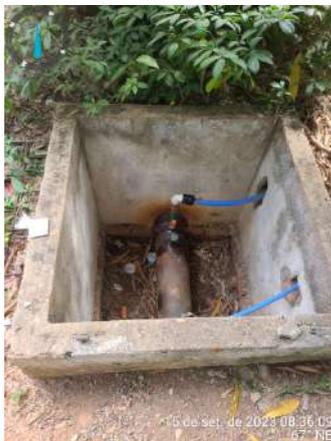
**Foto 78** - ETA (Sapupara): caixa de pré-cloração sem tampa/grade.

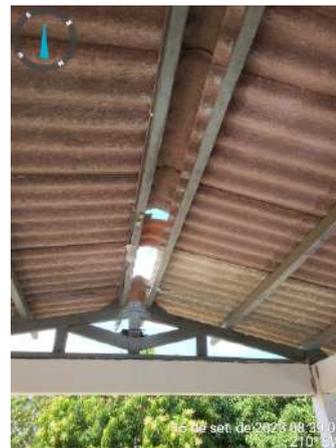
**Foto 81** - Filtros (ETA) (Sapupara): cobertura avariada.

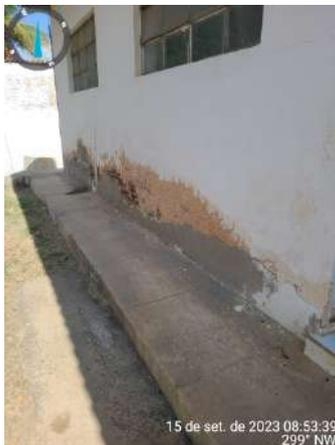
**Foto 84** - Casa de química (ETA) (Sapupara): pintura e reboco desgastados.

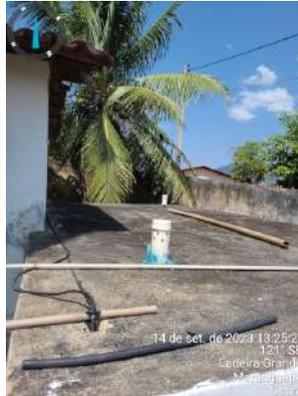
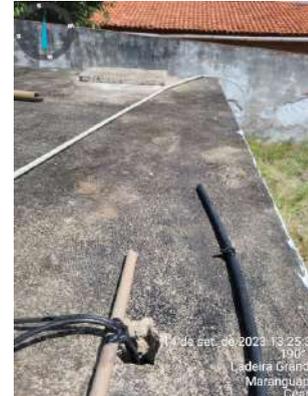
**Foto 91** - RSE-01 (Vila Nova): péssimo estado de conservação e problemas na estrutura, furo na laje, e instalações elétricas inadequadas.

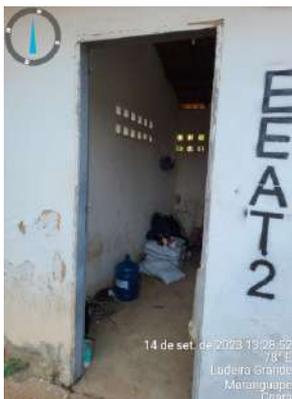
**Foto 92** - EEAT-02 (Vila Nova): ausência de porta na entrada e porta do banheiro danificada, alvenaria e reboco danificados, pintura das paredes internas e externas desgastadas e identificação inadequada.

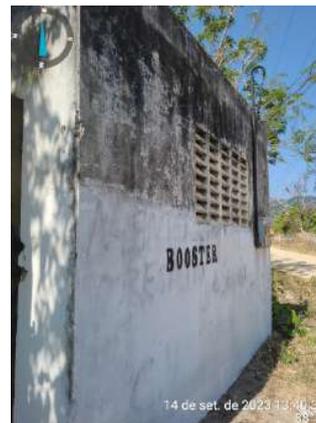
**Foto 95** - REN-02/EERD-02 (Boa Vista): identificação inadequada, problemas na estrutura da laje.

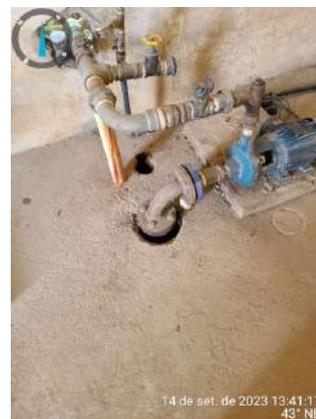
**Foto 97** - REN-02/EERD-02 (Boa Vista): ausência de bomba reserva e reservatório com furo e sem vedação.

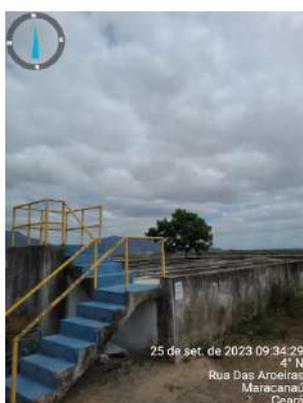
**Foto 98** - ETE (Sede): ausência de guarda-corpo na estrutura de tratamento preliminar.

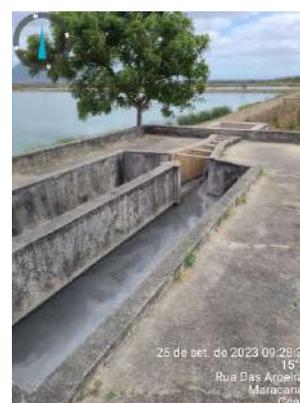
- ETE: ausência de guarda-corpo na estrutura de tratamento preliminar (**Fotos 98 e 99**);
- EEE - Pedro Câmara: ausência de guarda-corpo (**Foto 100**).

**Foto 99** - ETE (Sede): ausência de guarda-corpo na estrutura de tratamento preliminar.

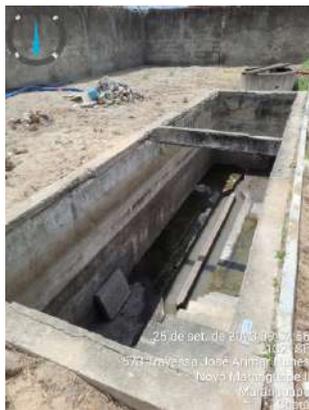
**Foto 100** - EEE - Pedro Câmara (Sede): ausência de guarda-corpo.
