**RELATÓRIO DE FISCALIZAÇÃO
RF/CSB/0028/2014**

**Assunto: Fiscalização do Sistema de Abastecimento
de Água da Localidade de Antônio Diogo no Município
de Redenção**

COORDENADORIA DE SANEAMENTO BÁSICO

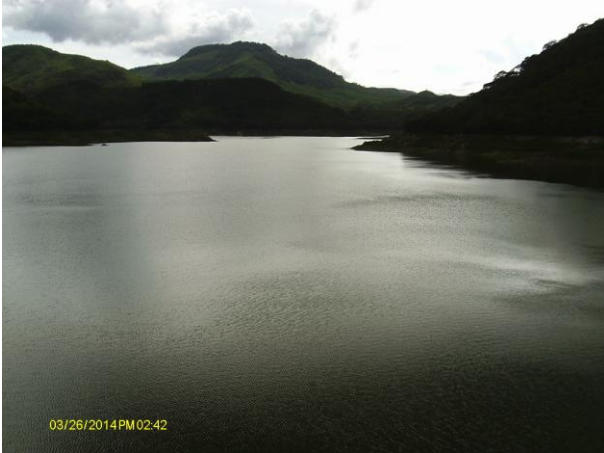
Foto 1 - Manancial: Açude Acarape do Meio à montante.

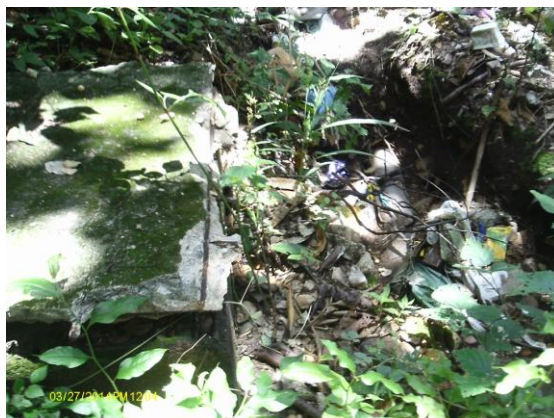
Foto 9 - AAT: derivação da adutora para abastecer a RDA e o RSE.

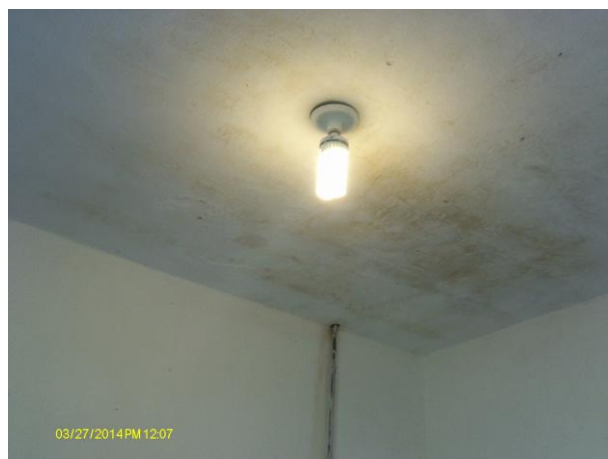
Foto 21 - EERD-02: iluminação.

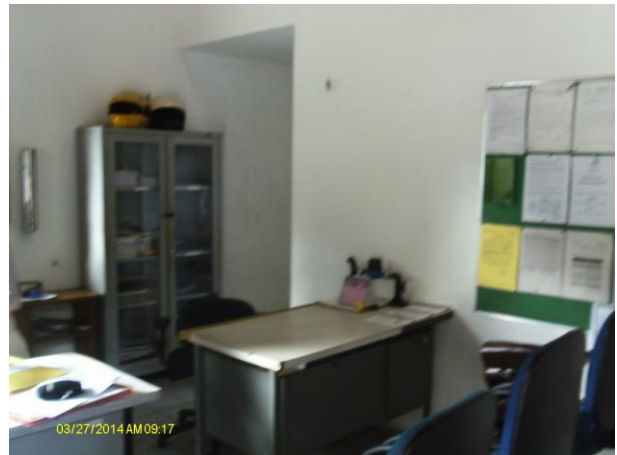
Foto 53 - Comercial/escritório: vista interna.

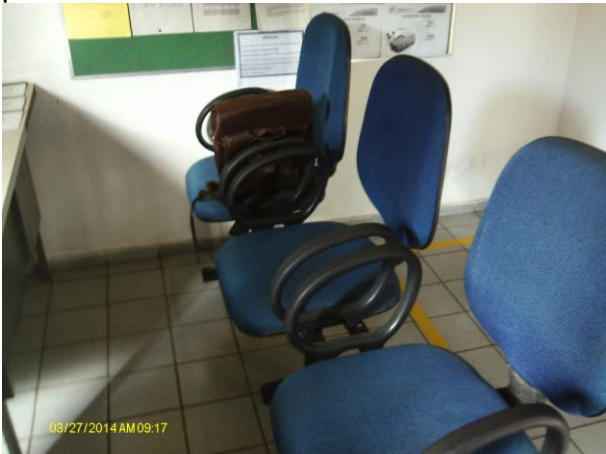
Foto 54 - Comercial/escritório: assento para usuários em espera de atendimento.

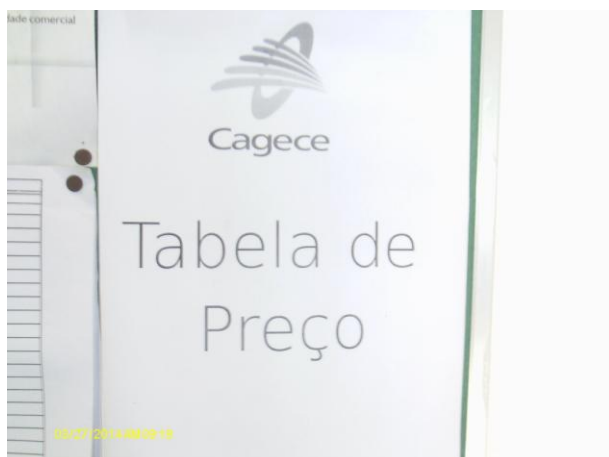
Foto 60 - Comercial/atendimento ao cliente: tabela de preços.

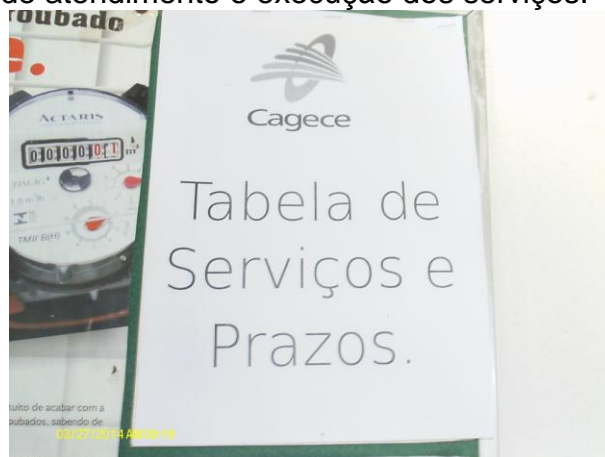
Foto 61 - Comercial/atendimento ao cliente: tabela de serviços e prazos.

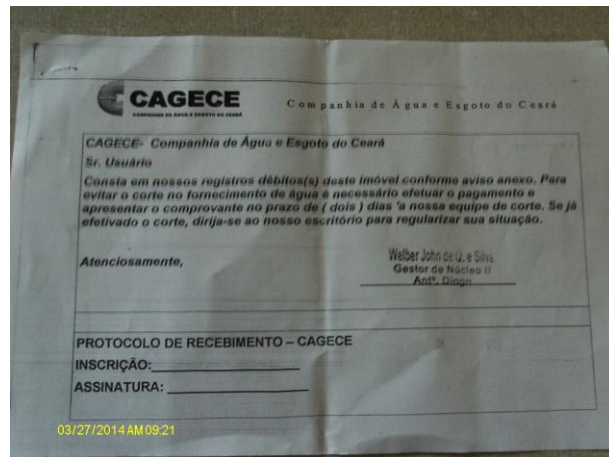
Foto 64 - Comercial/pedido de ligação: opções de datas de vencimento disponibilizadas ao usuário.

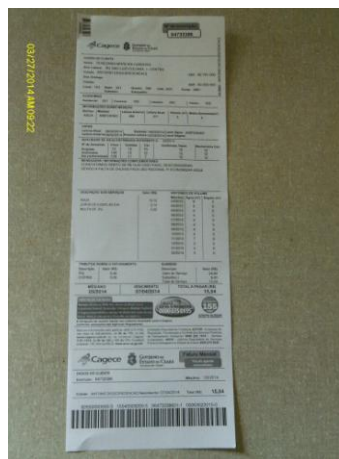
Foto 66 - Comercial/leitura/faturamento: calendário de leituras.

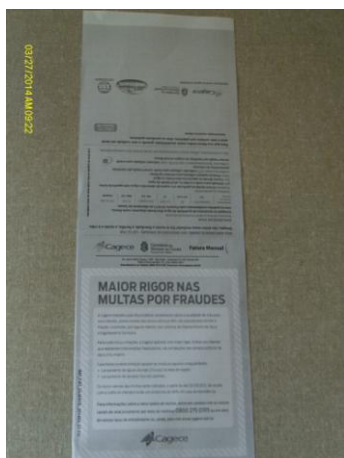
Foto 67 - Comercial/leitura/faturamento: fatura contendo as informações exigidas na legislação.

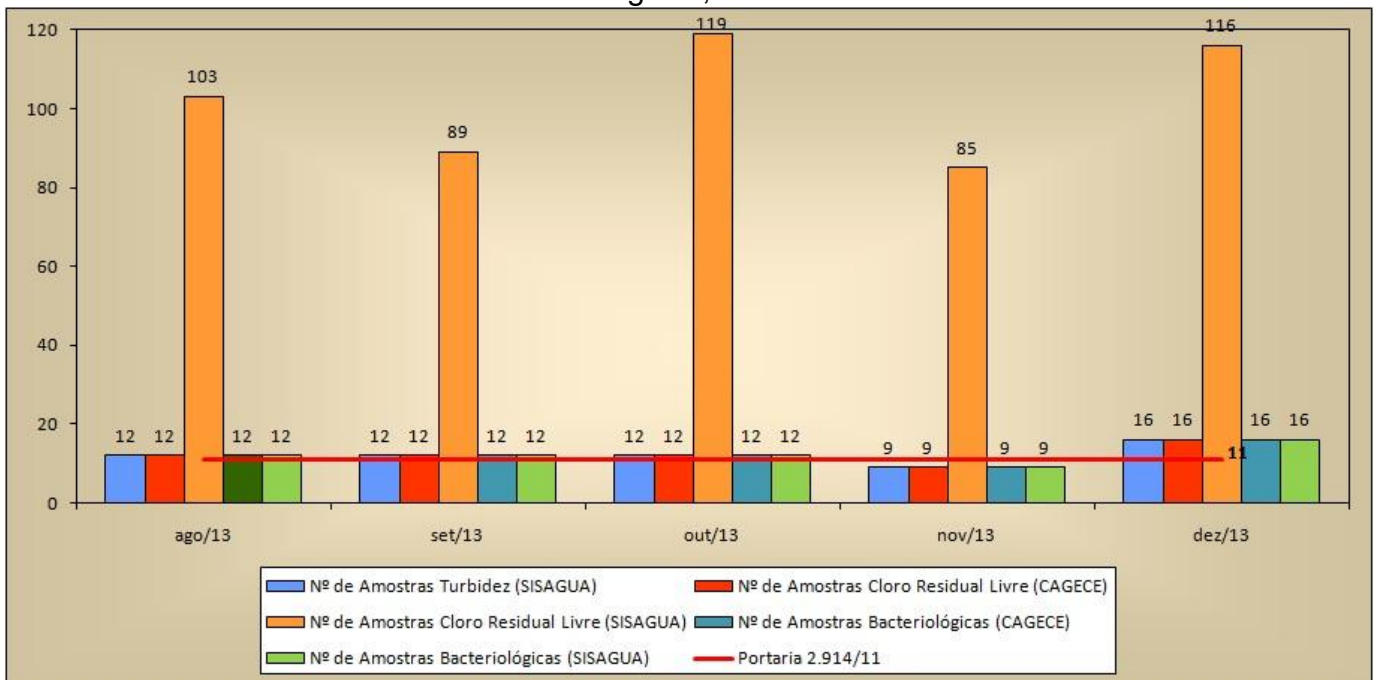
Gráfico 4 – Avaliação do Monitoramento da Qualidade da ÁGUA TRATADA realizado pela CAGECE na rede de distribuição do SAA de Antônio Diogo (Redenção), no período de agosto/2013 a dezembro/2013 conforme Portaria MS 2.914/11, com relação ao número de amostras dos exames bacteriológicos, do cloro residual livre e da turbidez.
