RELATÓRIO DE FISCALIZAÇÃO RF/CSB/0029/2013

**Assunto: Fiscalização do Sistema de Abastecimento
de Água do Município de Alto Santo**

COORDENADORIA DE SANEAMENTO BÁSICO

**Fortaleza – CE
Agosto/2013**

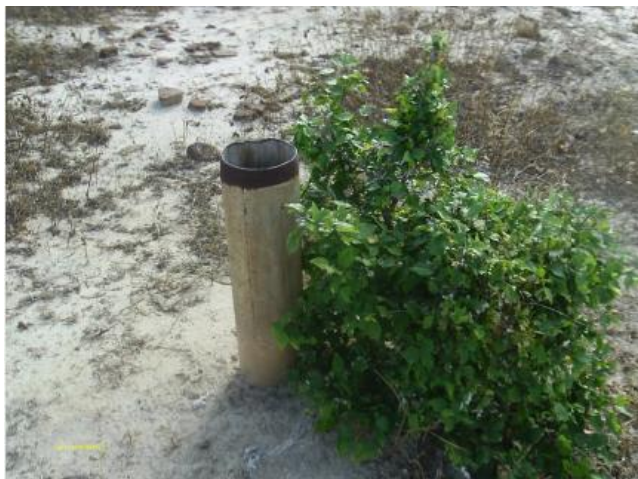
Foto 1 – PT-01: desativado.

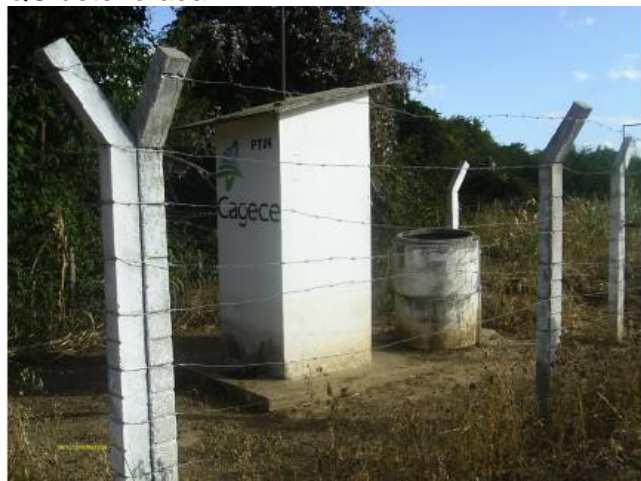
Foto 7 – PT-04: desativado.

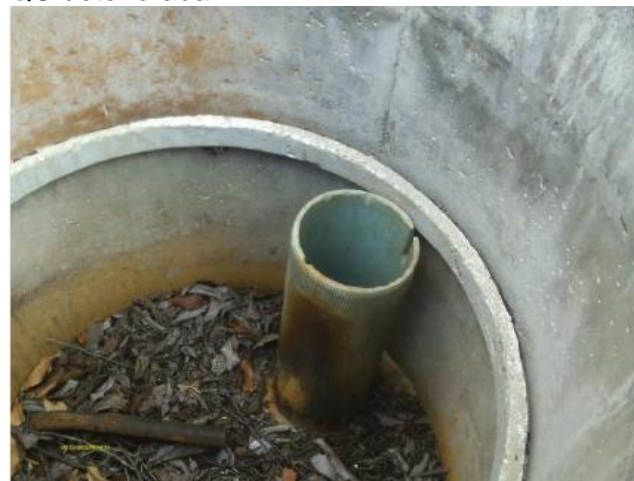
Foto 8 – PT-04: desativado.

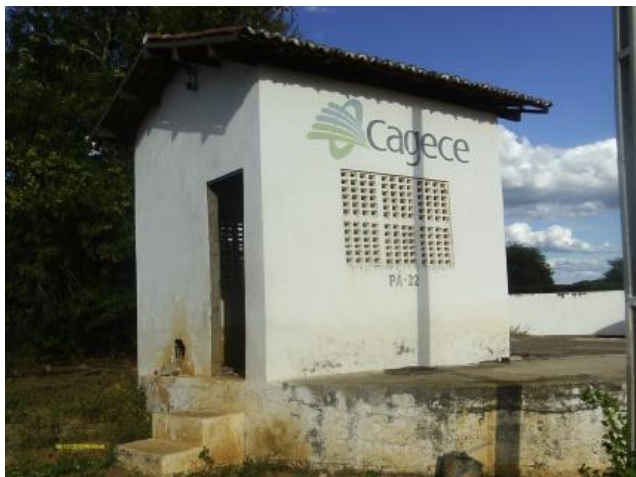
Foto 29 – PA-02: desativado.

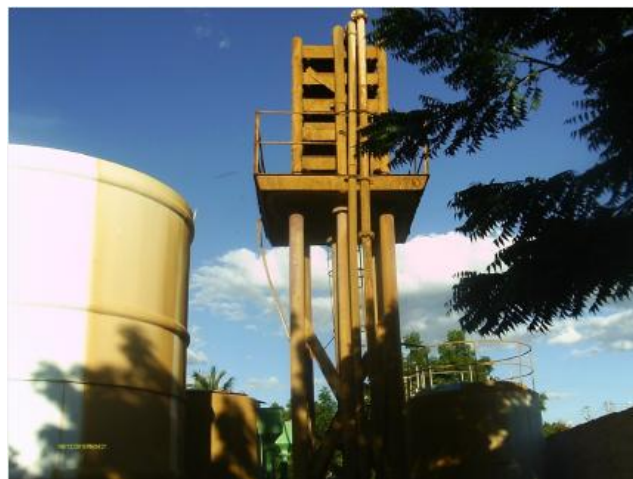
Foto 31 – Aerador: desativado.

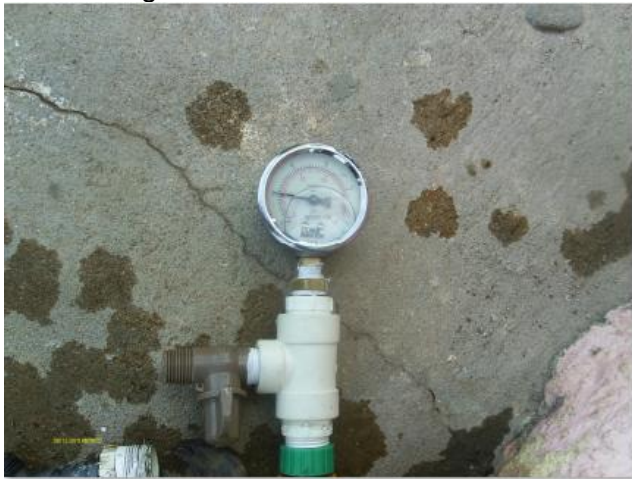
Foto 105 – Medição instantânea de pressão na Rua Osório Martins.

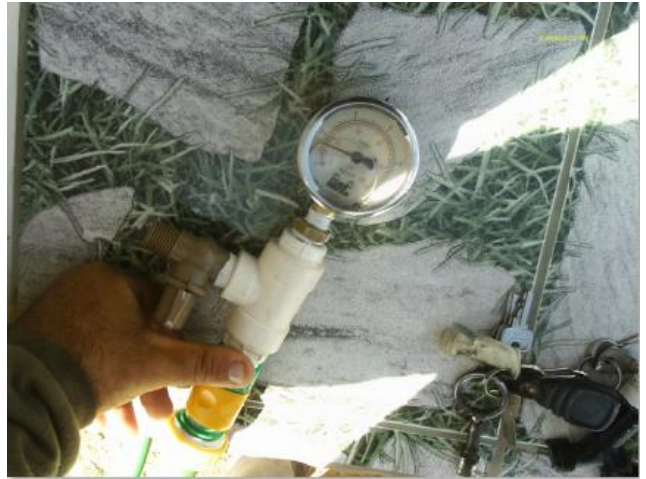
Foto 106 – Medição instantânea de pressão na Rua Alípio Oliveira.

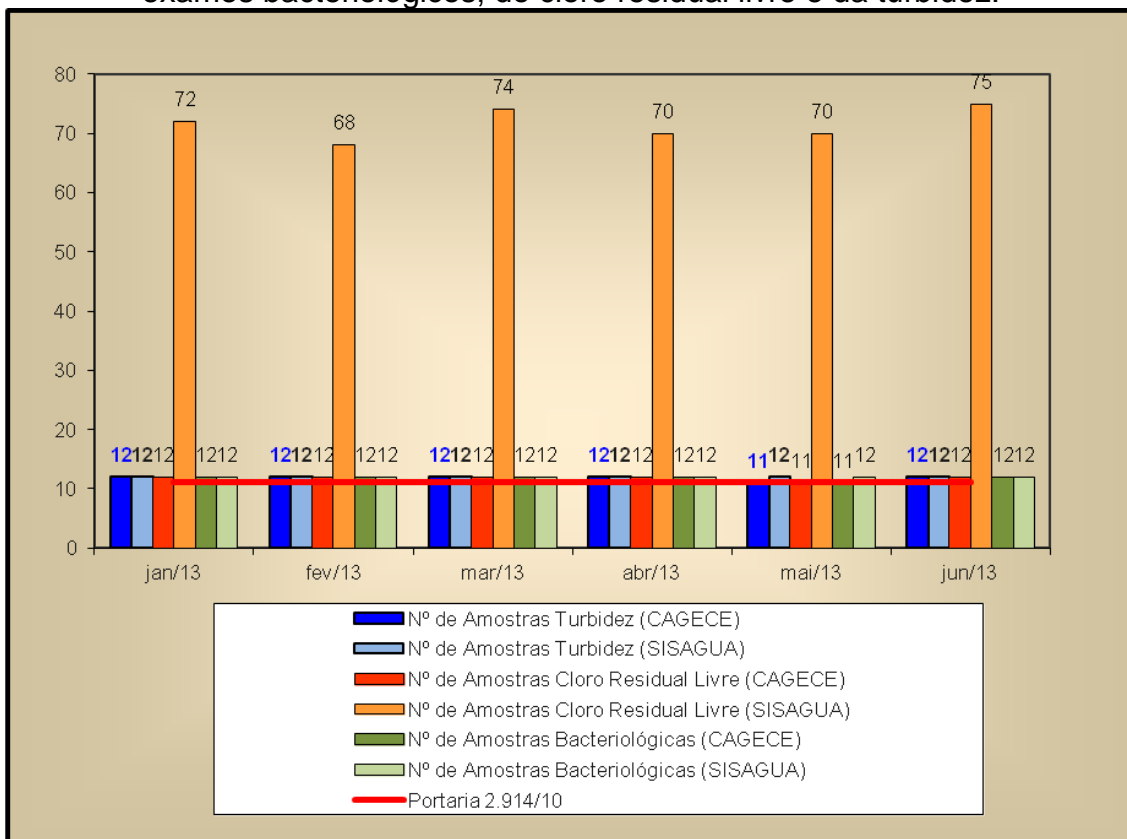
Gráfico 3 – Avaliação do Monitoramento da Qualidade da ÁGUA TRATADA realizado pela CAGECE na rede de distribuição do SAA de Alto Santo, no período de janeiro/2013 a junho/2013 conforme Portaria MS 2.914/10, com relação ao número de amostras dos exames bacteriológicos, do cloro residual livre e da turbidez.
