RELATÓRIO DE FISCALIZAÇÃO RF/CSB/0030/2013

**Assunto: Fiscalização do Sistema de Abastecimento
de Água e Esgotamento Sanitário do Município de
Jaguaretama**

COORDENADORIA DE SANEAMENTO BÁSICO

**Fortaleza – CE
Agosto/2013**

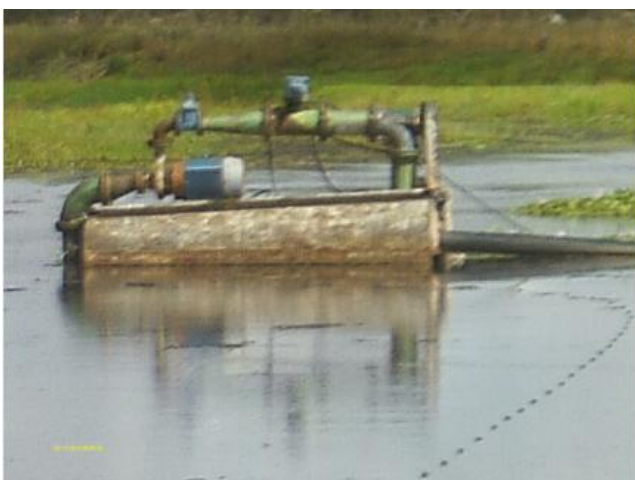
Foto 3 – Rio Sangue: flutuante.

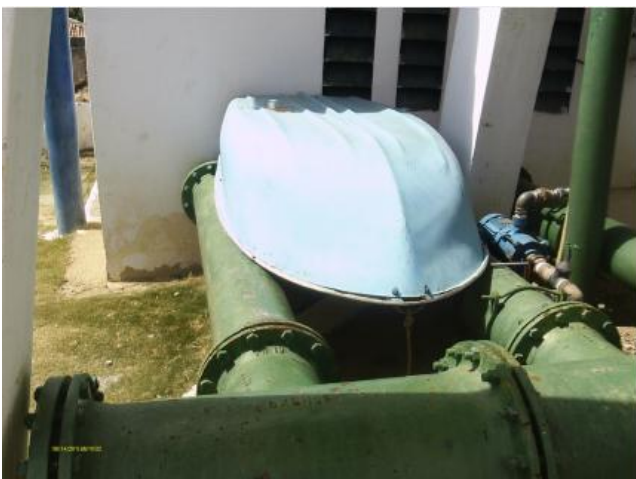
Foto 9 – Rio Sangue: barco utilizado para acesso ao local da captação.

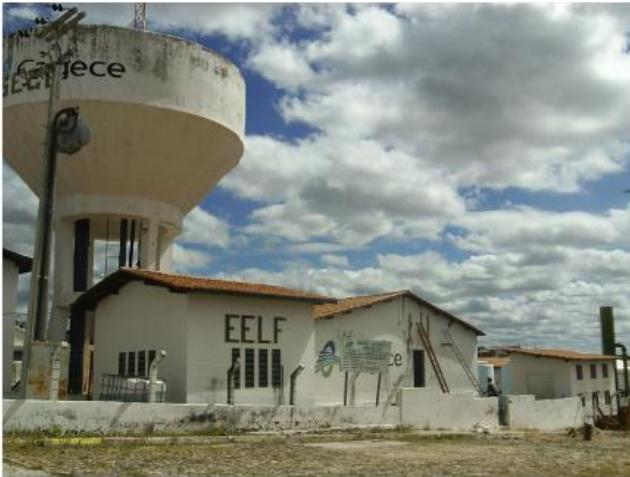
Foto 10 – ETA: área de acesso.

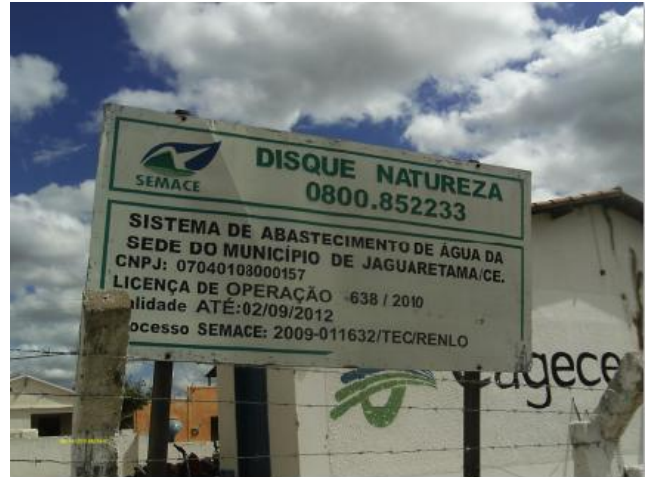
Foto 11 – ETA: Licença de operação-SEMACE.

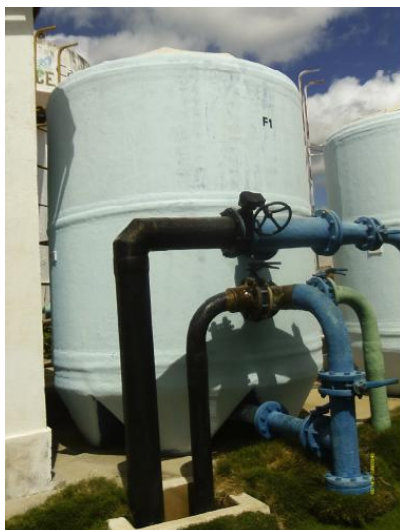
Foto 14 – Filtro 1: identificação.

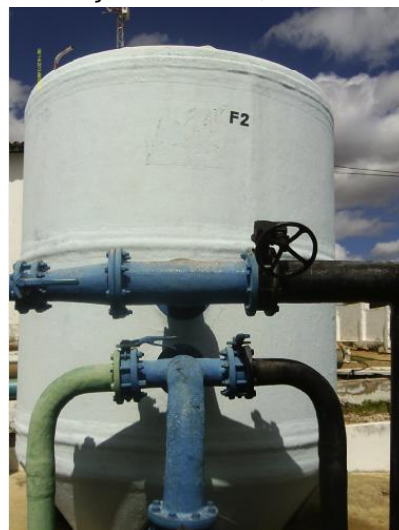
Foto 15 – Filtro 2: identificação.

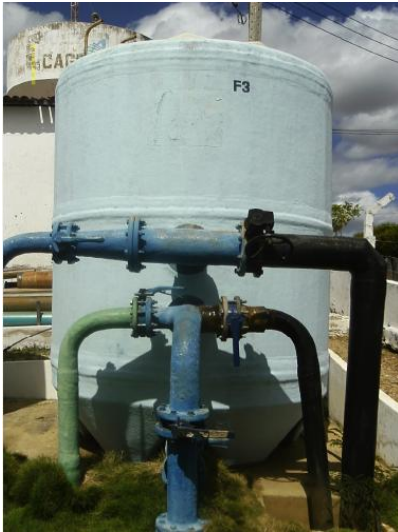
Foto 16 – Filtro 3: identificação.

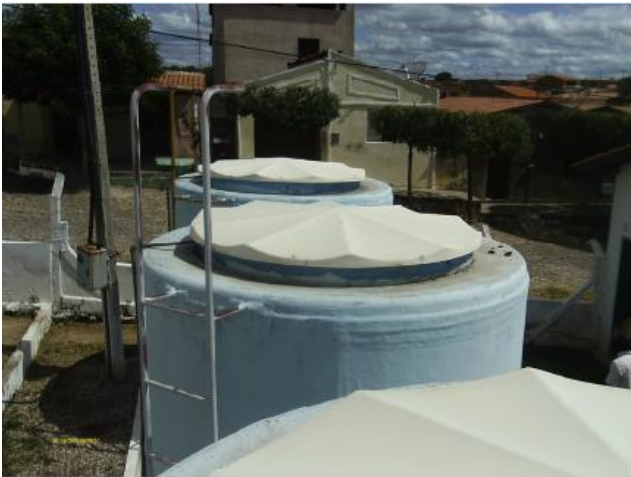
Foto 18 – Filtro 2 e 3: tampas.

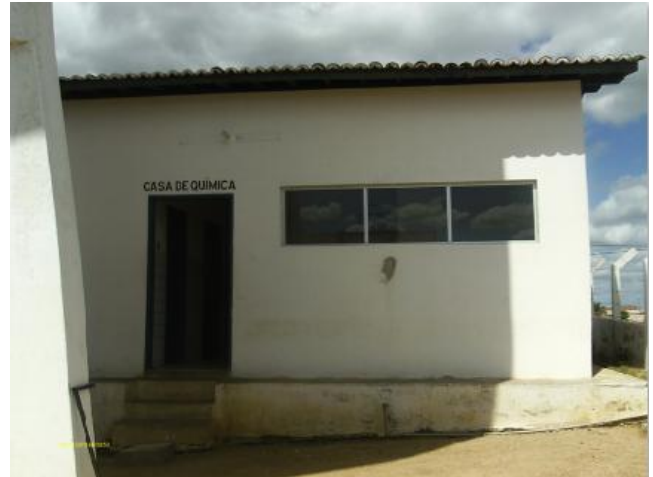
Foto 19 – Casa de química: identificação.

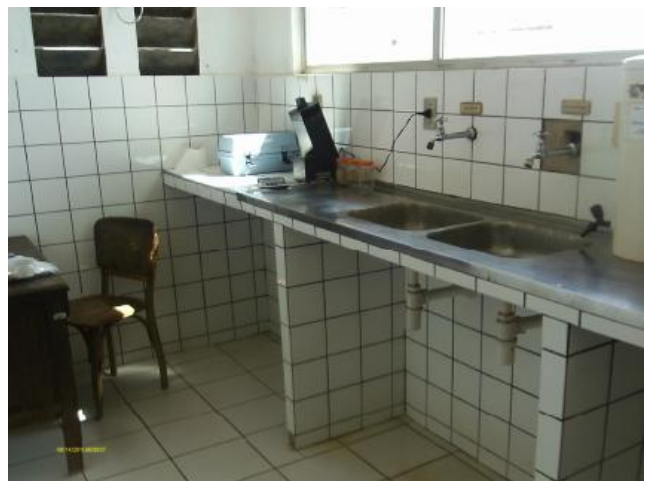
Foto 25 – Laboratório: vista geral.

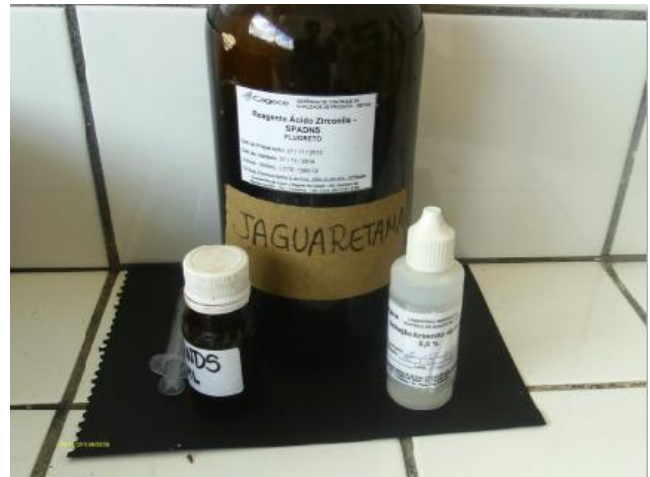
Foto 29 – Laboratório: frasco de ortolidina dentro do prazo de validade.

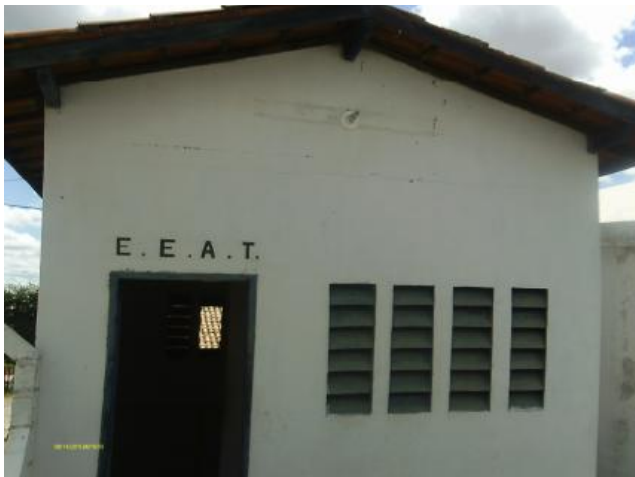
Foto 30 – EEAT-01: identificação.

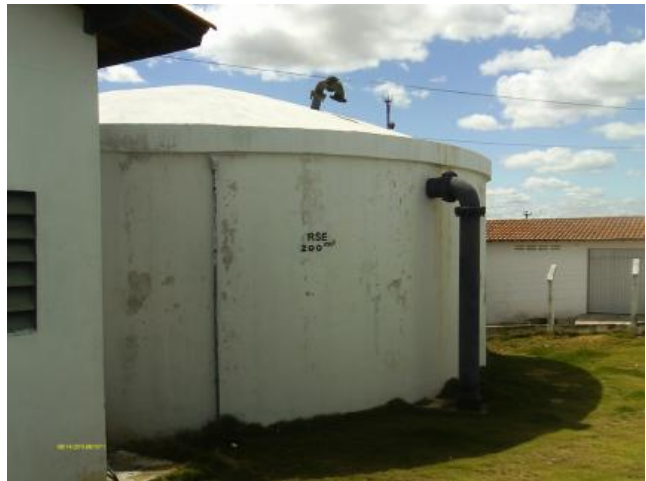
Foto 43 – RSE-01: identificação.

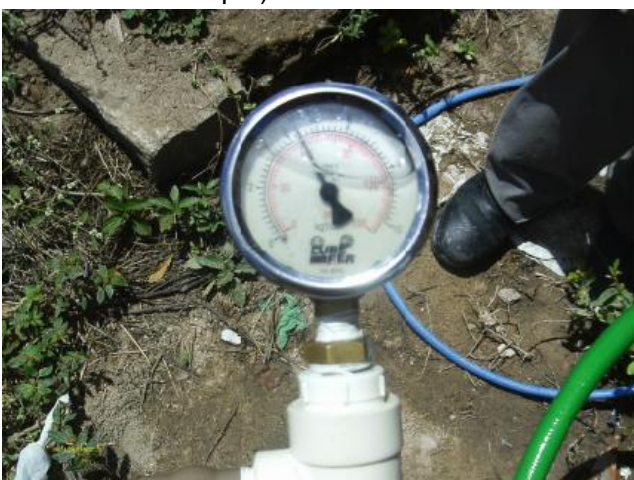
Foto 61 – Medição instantânea de pressão na Rua Afrodísio Nobre.

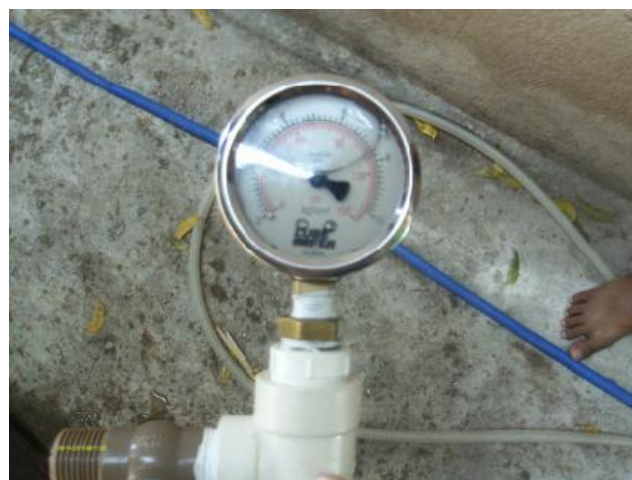
Foto 62 – Medição instantânea de pressão na Trav. Francisco Fernandes de Melo.

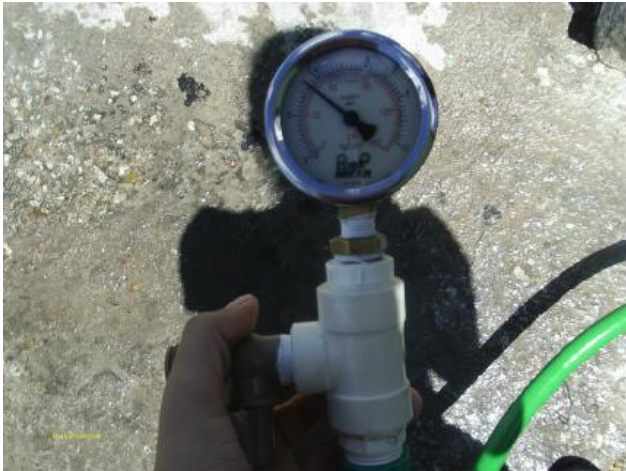
Foto 63 – Medição instantânea de pressão na Rua Raimundo Pontes Lima (Hospital).

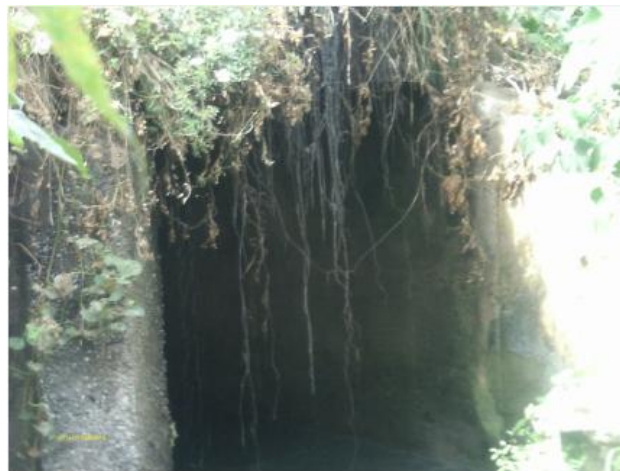
Foto 68 – Contribuição do esgoto sem tratamento da Prefeitura.

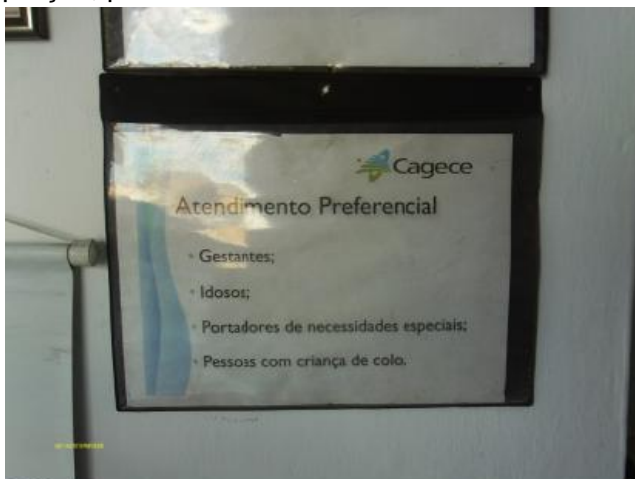
Foto 98 – Atendimento ao cliente: aviso de atendimento prioritário.

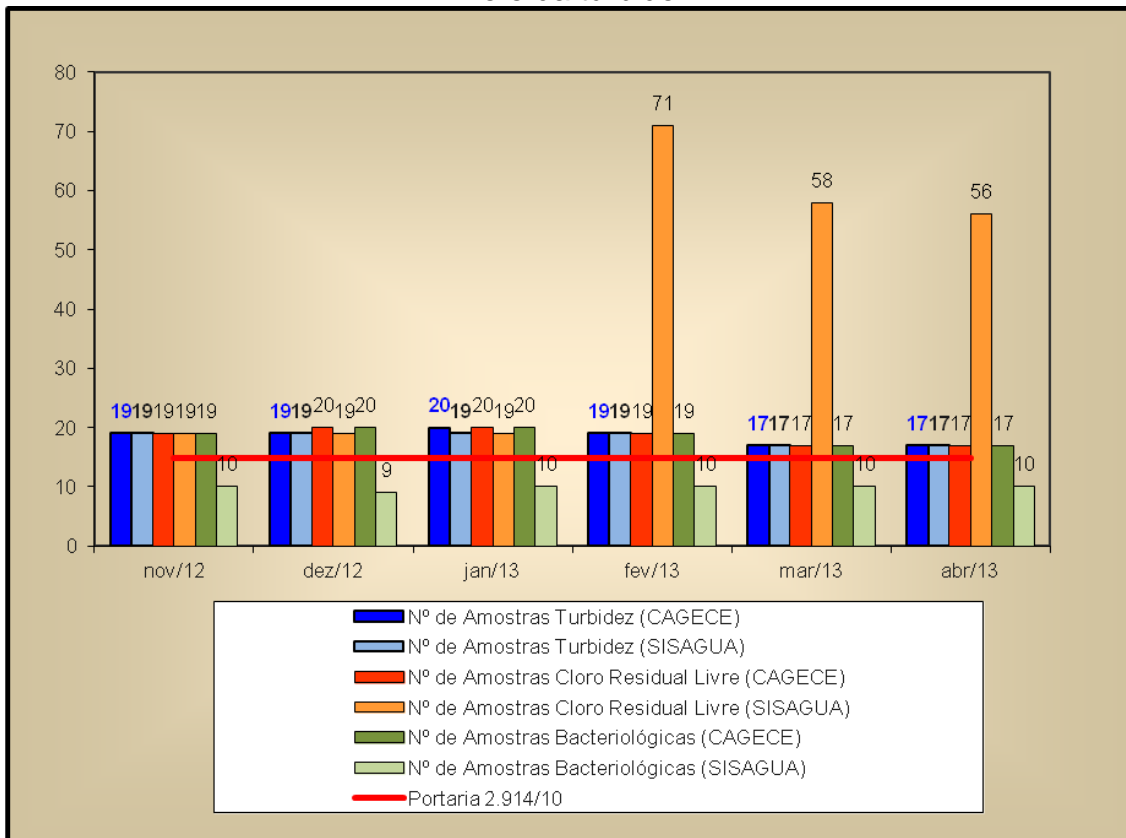
Gráfico 3 – Avaliação do Monitoramento da Qualidade da ÁGUA TRATADA realizado pela CAGECE na rede de distribuição do SAA de Jaguaratama, no período de janeiro/2013 a junho/2013 conforme Portaria MS 2.914/10, com relação ao número de amostras dos exames bacteriológicos, do cloro residual livre e da turbidez.
